**NADER BODEMONDERZOEK  
HEUNINGSTRAAT 12  
TE OCHTEN**

**Rapport**

Kenmerk : 23.5114-A1  
Datum : 13 juni 2023

Op de locatie Heuningstraat 12 te Ochten is in opdracht van de familie H. Roodbeen te Kesteren een nader bodemonderzoek uitgevoerd. Het onderzoek is uitgevoerd volgens de richtlijnen van de NEN 5707 / NEN5897 en de NTA5755.

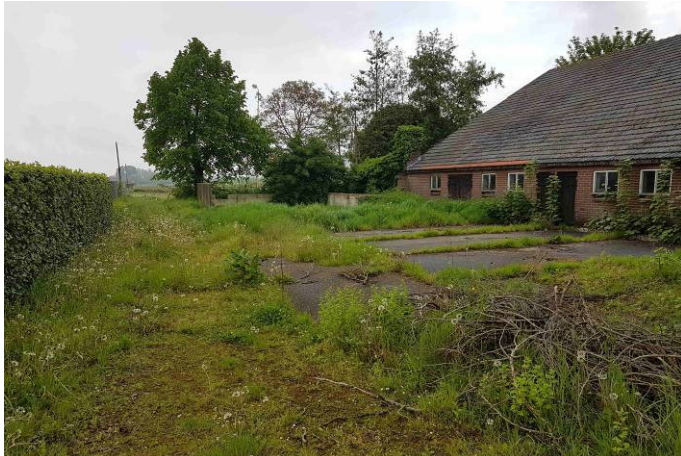
Tijdens de locatie-inspectie zijn op de locatie geen verdachte plekken in de vorm van verzakkingen, plaatselijke ophogingen of brandplaatsen waargenomen. Ook zijn op het maaiveld geen asbestverdachte materialen waargenomen. In bijlage 6 zijn foto's van de onderzoekslocatie opgenomen.

Foto 1: westelijk gedeelte locatie  
(vanaf zuidzijde)

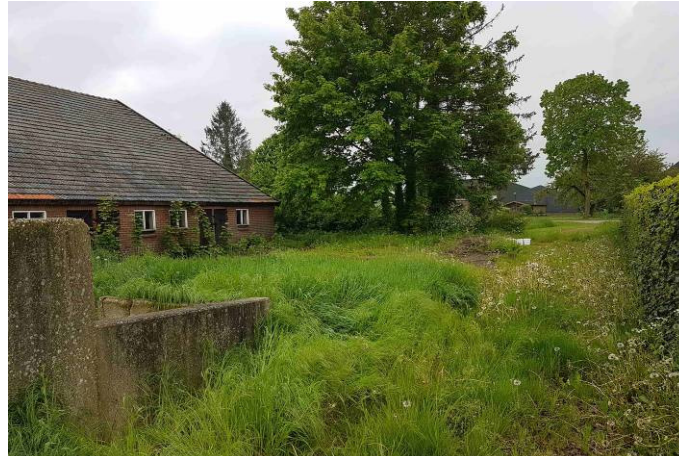
Foto 2: westelijk gedeelte locatie  
(vanaf noordzijde)

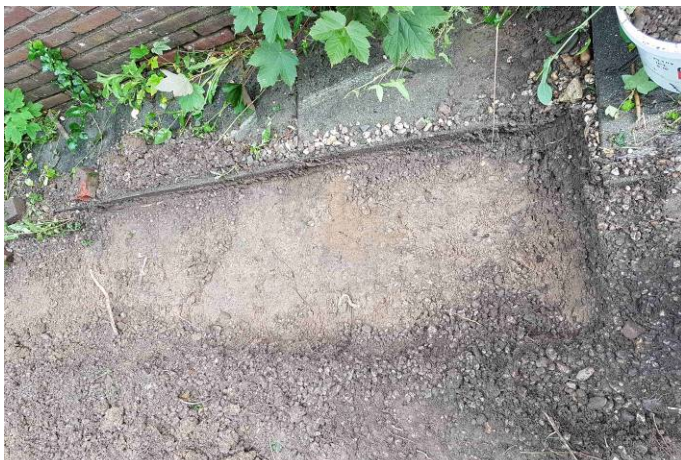
Foto 3: inspectiesleuf SL102

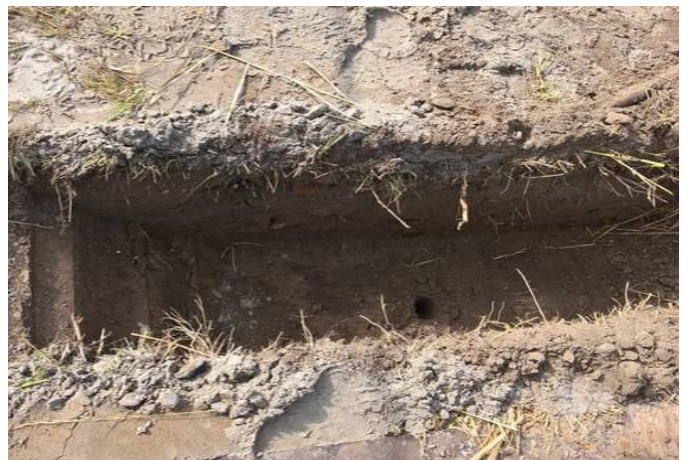
Foto 4: inspectiesleuf SL114

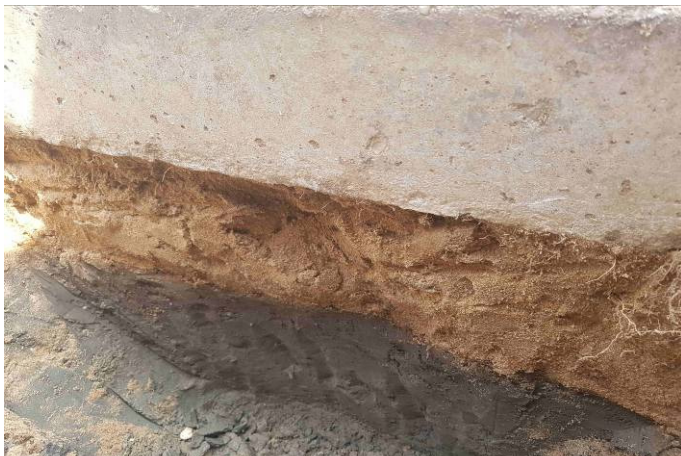
In de ondergrond onder de stelconplaten ter hoogte van de voormalige boring 10 is aan de hand van de zintuiglijke waarnemingen geen sprake van een afwijkende bodemopbouw. Onder de stelconplaten bevindt zich een 10 à 15 cm dikke zandlaag, met daaronder de oorspronkelijke kleibodem.

Foto 5: inspectiesleuf SL131 / bodemopbouw

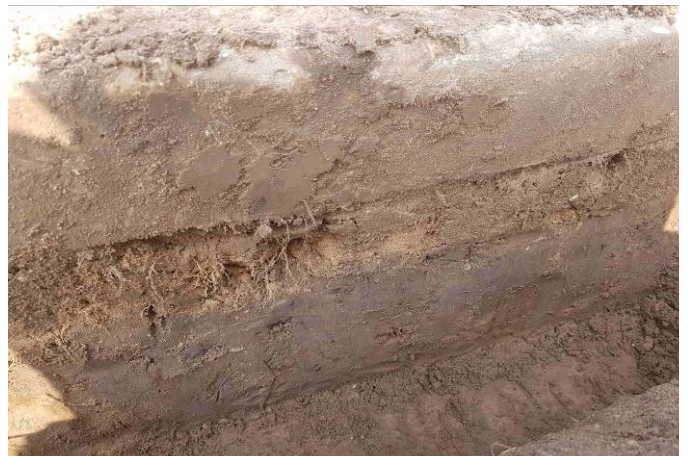
Foto 4: inspectiesleuf SL132 / bodemopbouw
