**Verkennd bodemonderzoek  
ter plaatse van:**

**Maneschijnsweg 28 - 30  
te Holten**

**Projectnummer  
171175**

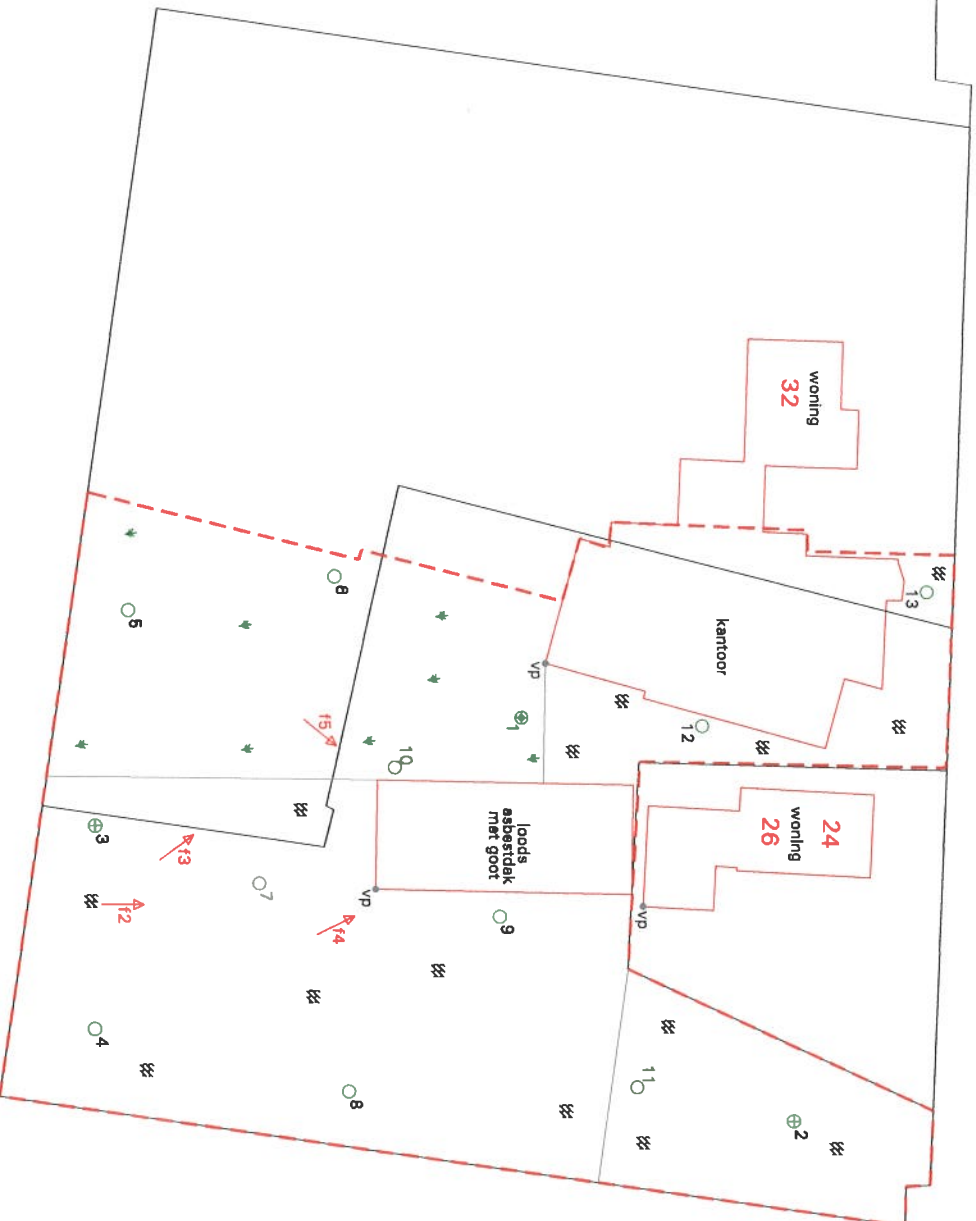
Van der Poel B.V.  
Afdeling: Bouw en Milieu  
SCHAL  
1: 500  
FORMAAT  
A3  
BLAD  
1.2  
DATUM  
05-07-2017  
WZNR  
CD

In bijlage 1.2 is een situatieschets van het terrein opgenomen met daarop aangegeven de ligging van de monsterpunten.
