**RAPPORT NULSITUATIE BODEMONDERZOEK**  
**conform NEN 5740**  
Bovenleiding 1 - Rijssen

*Locatie:*  
Bovenleiding 1  
7462 SE Rijssen

Projectcode: 20060520

Rapportagedatum: 14 oktober 2020

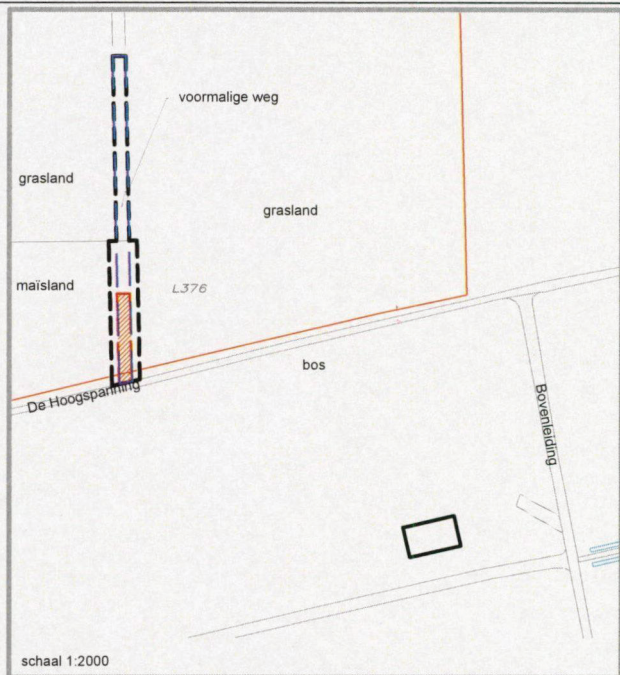
De aanleiding van het onderzoek direct ten noorden van de onderhavige onderzoekslocatie was het aangetroffen asbestverdachte plaatmateriaal op het maaiveld en in de bodem ter plaatse van de voormalige weg na uitvoering van cultivatiewerkzaamheden in het kader van een herverkavelingsproject. Het boorplan is toegevoegd in bijlage I.

-  sleuf
-  onderzoekslocatie
-  RE (ruimtelijke eenheid) = ged. voormalige weg
-  perceelsgrens
-  kadastraal nummer (gemeente Rijssen)
-  waterloop
-  contour asbest op maaiveld /  
interventiewaarde contour asbest

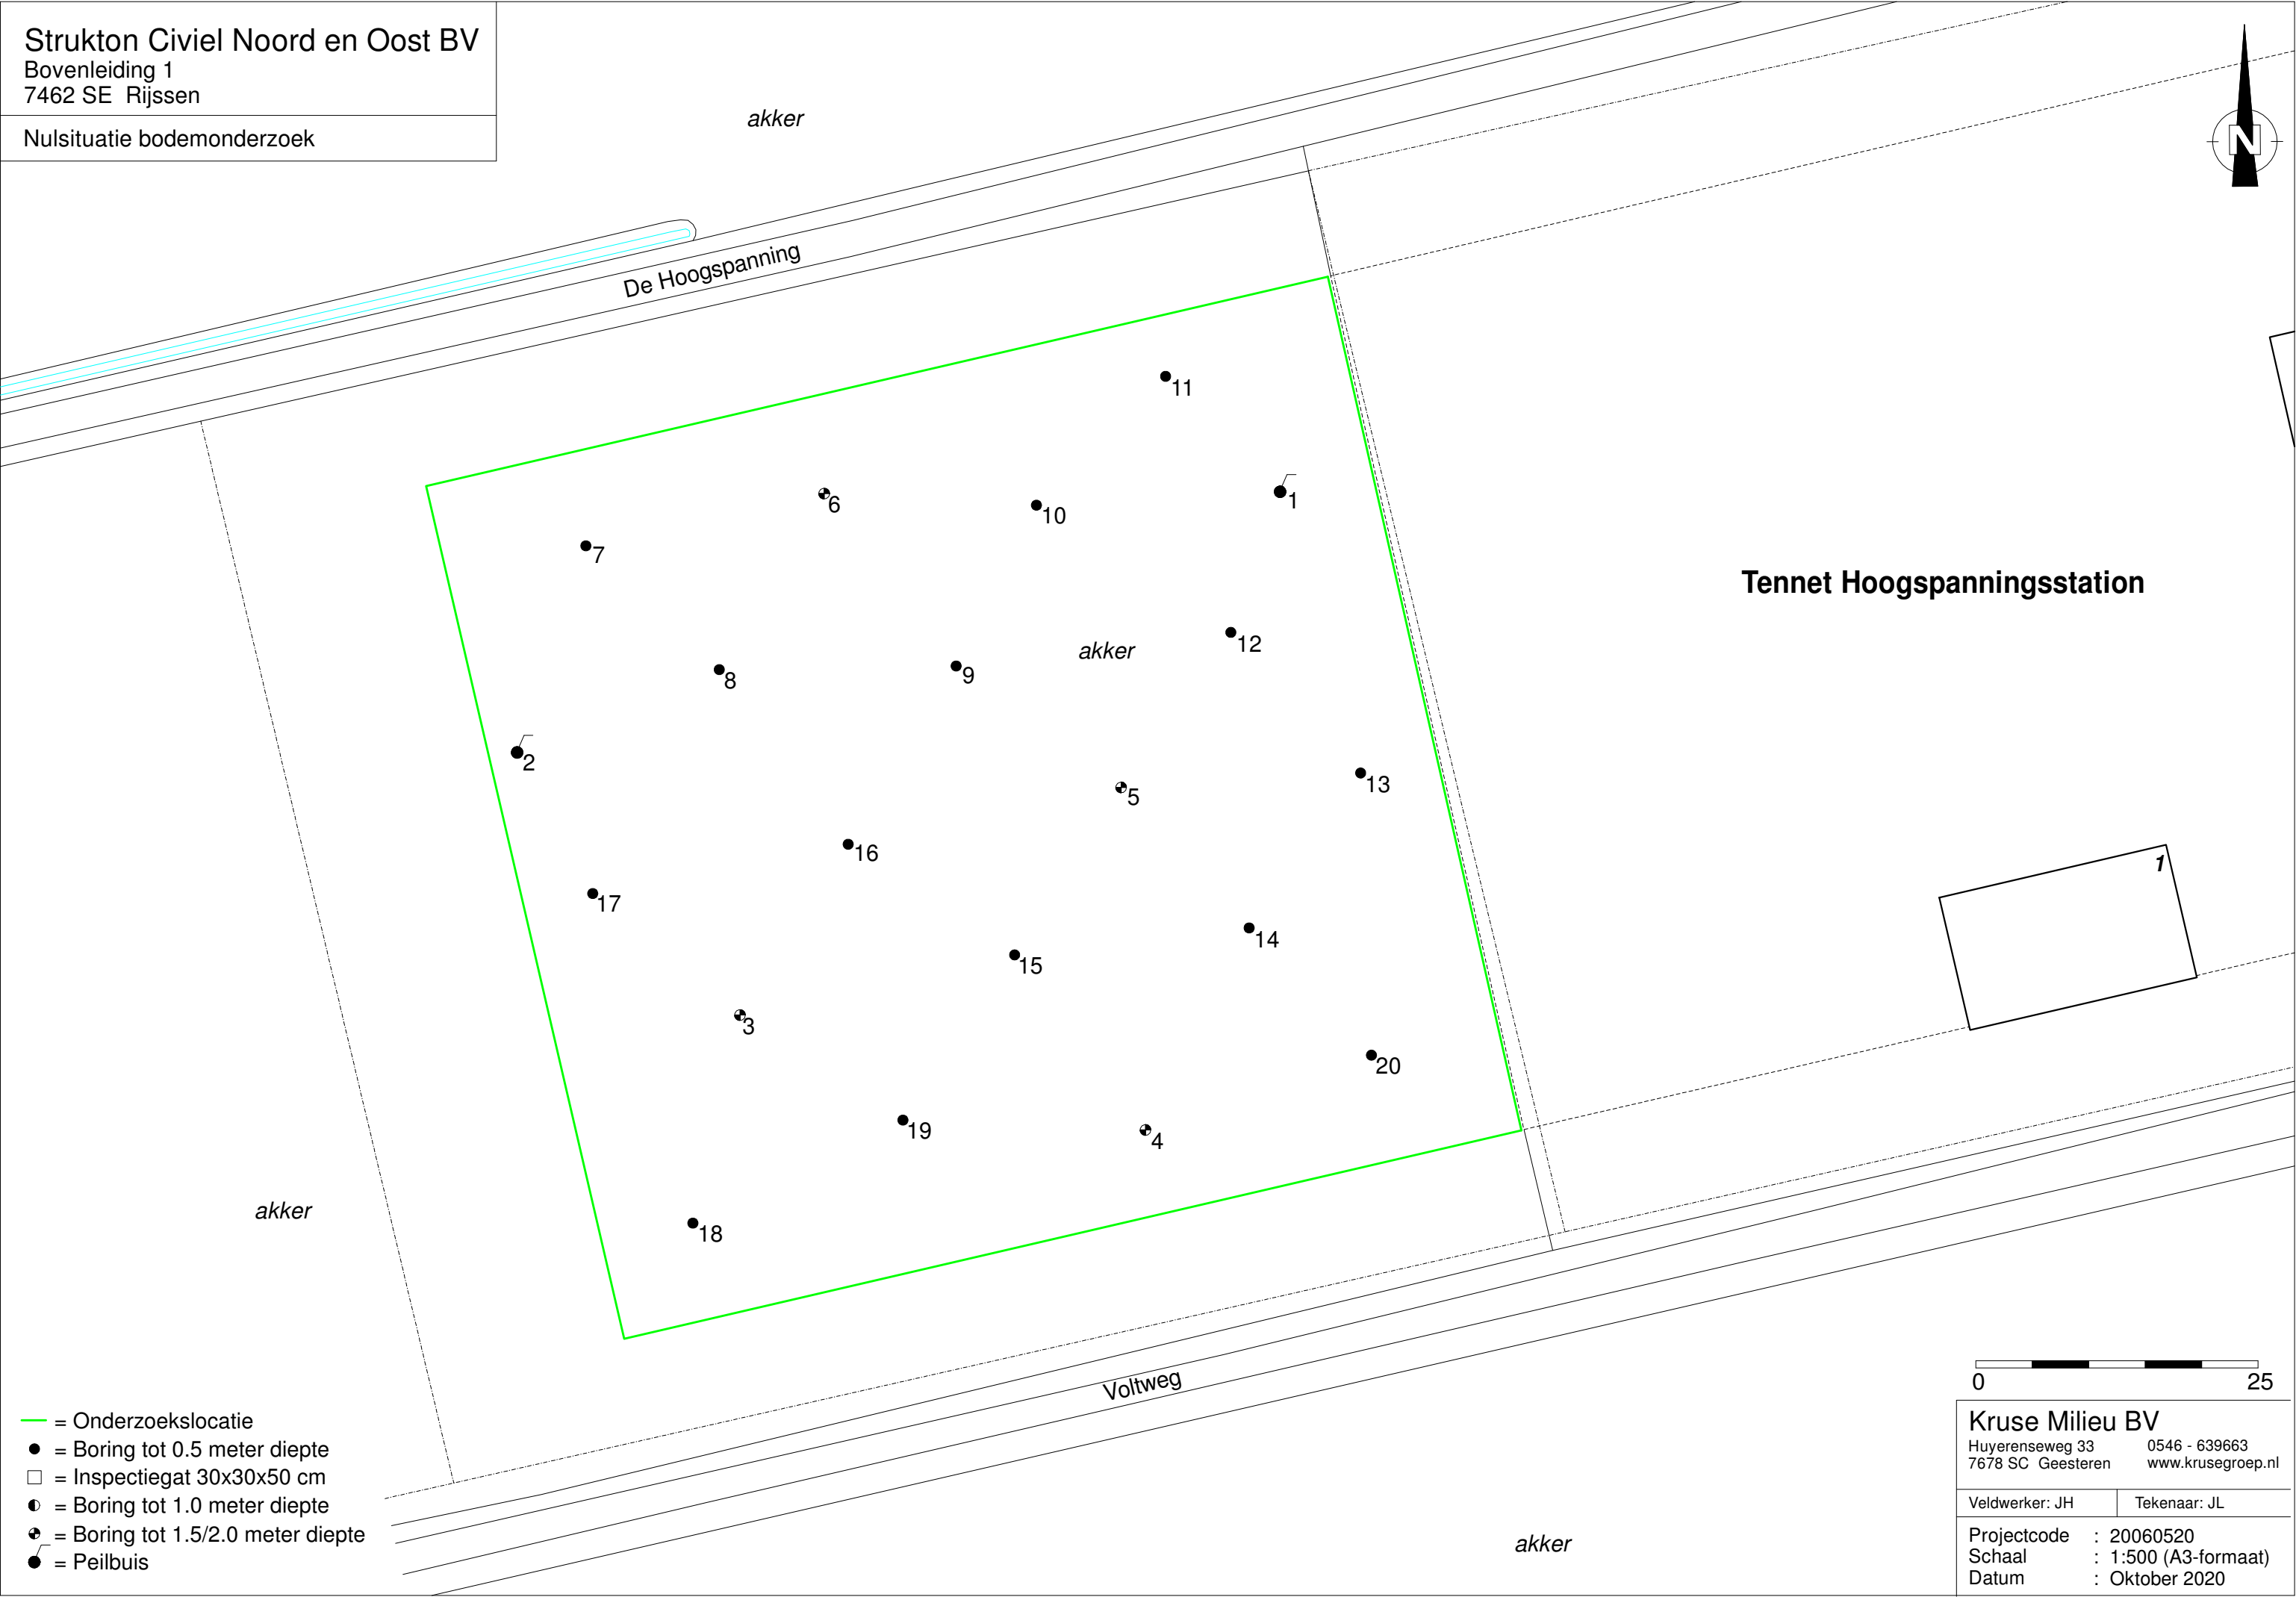
Bijlage I  
Regionale ligging locatie  
Boorplan nader asbestonderzoek Envita, juli 2013  
Boorplan nulsituatie bodemonderzoek Kruse Milieu BV, oktober 2020

De situering van de monsterpunten is weergegeven op de situatieschets van bijlage I. Tijdens de boorwerkzaamheden is de bodemopbouw beschreven en is de grond zintuiglijk beoordeeld op eventuele aanwezigheid van verontreinigingen. De boorbeschrijvingen zijn weergegeven in bijlage II.

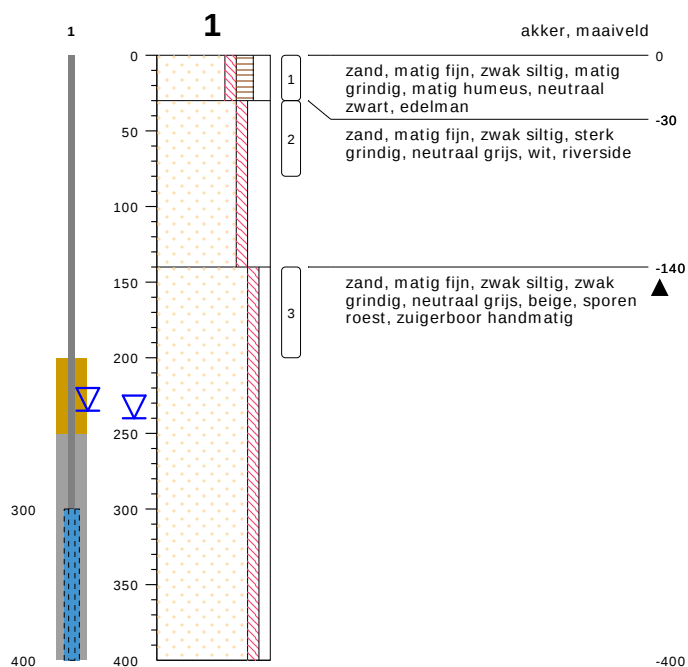
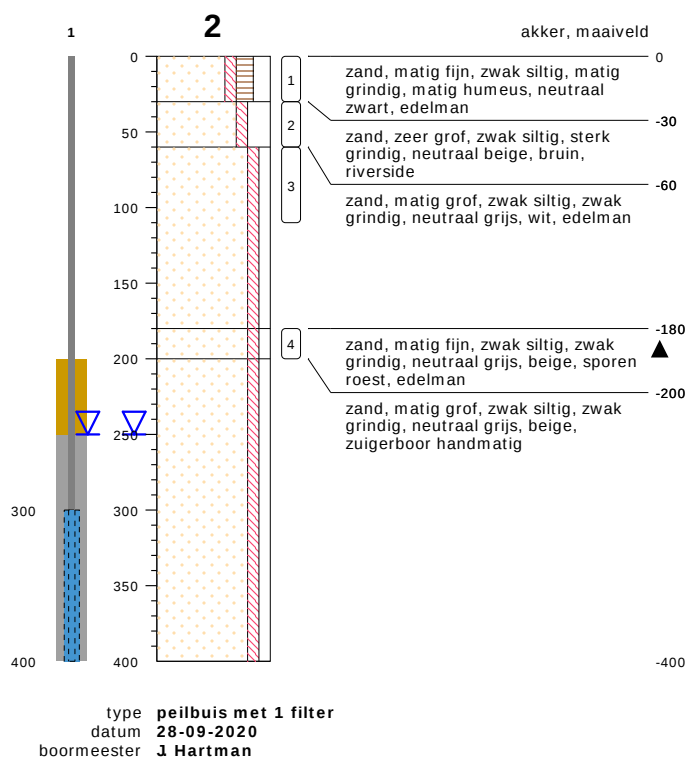
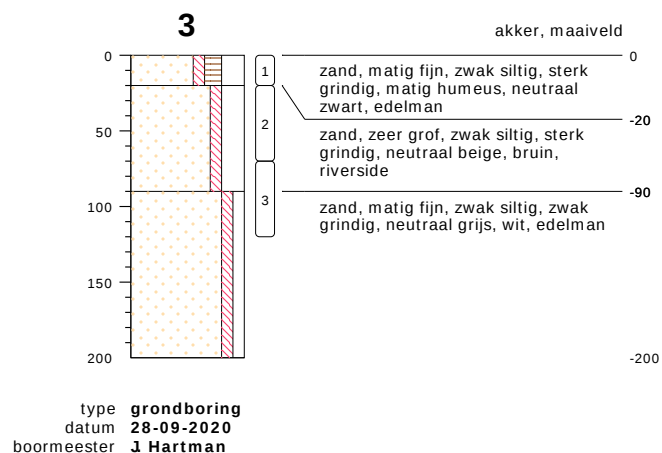
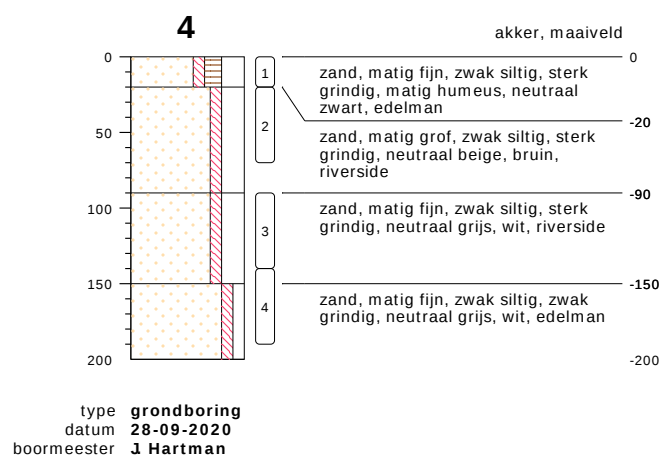
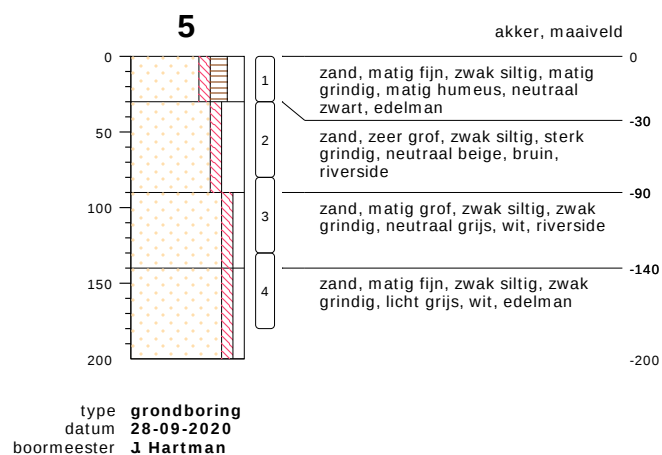
Bijlage II  
Boorstaten

De bodemopbouw ter plaatse van de onderzoekslocatie is globaal matig fijn tot zeer grof zand. In de boven- en ondergrond zijn roesthoudende lagen aangetroffen. Er zijn geen bodemvreemde materialen waargenomen. Door de veldwerkers zijn visueel geen asbestverdachte materialen op het maaiveld of in de bodem waargenomen.

## bodemprofielen schaal 1:50

onderzoek **Bovenleiding 1 - Rijssen**  
projectcode **20060520**  
getekend conform **NEN 5104**

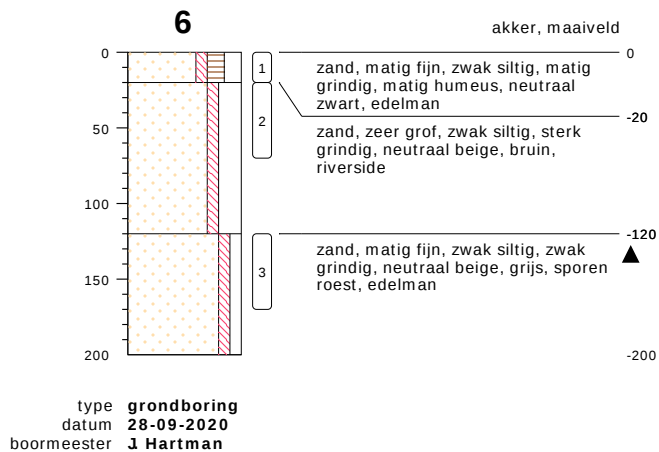
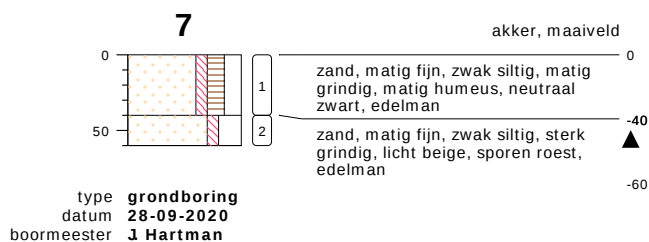
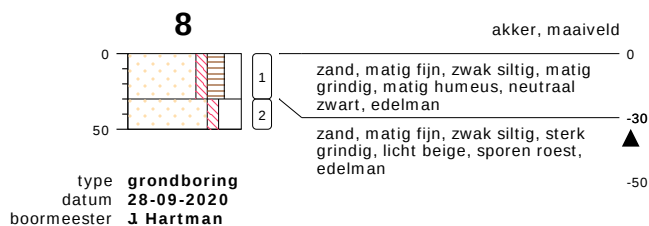
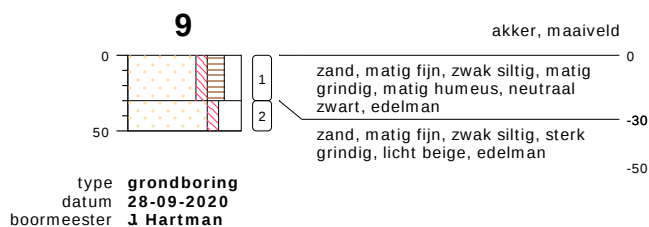
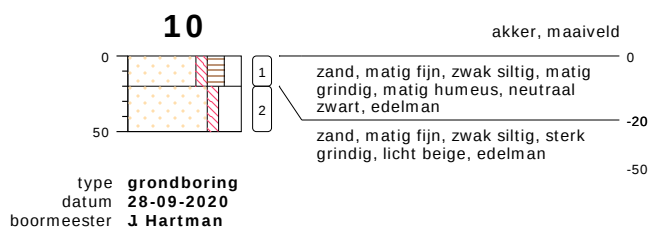
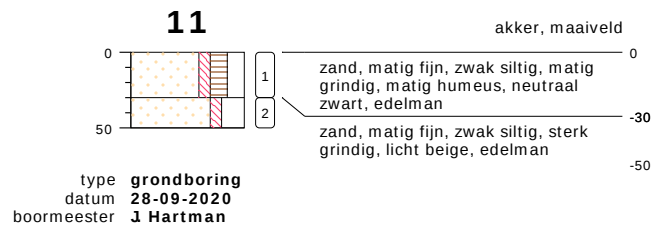
## bodemprofielen schaal 1:50

onderzoek **Bovenleiding 1 - Rijssen**  
projectcode **20060520**  
getekend conform **NEN 5104**

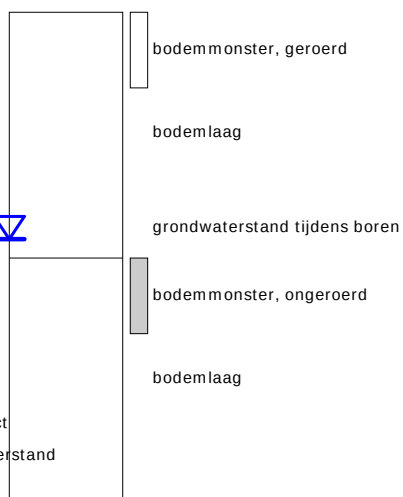
links= cm-maaiveld

rechts= cm+ NAP
