| Onderwerp: | <b>verkennend milieukundig bodemonderzoek<br/>Pasmansweg nr. 8 te Holten</b> |
| Projectnummer: | <b>13-M6758</b> |
| Opdrachtgever: | <b>BJZ.nu</b> |
| Datum: | <b>06 december 2013</b> |

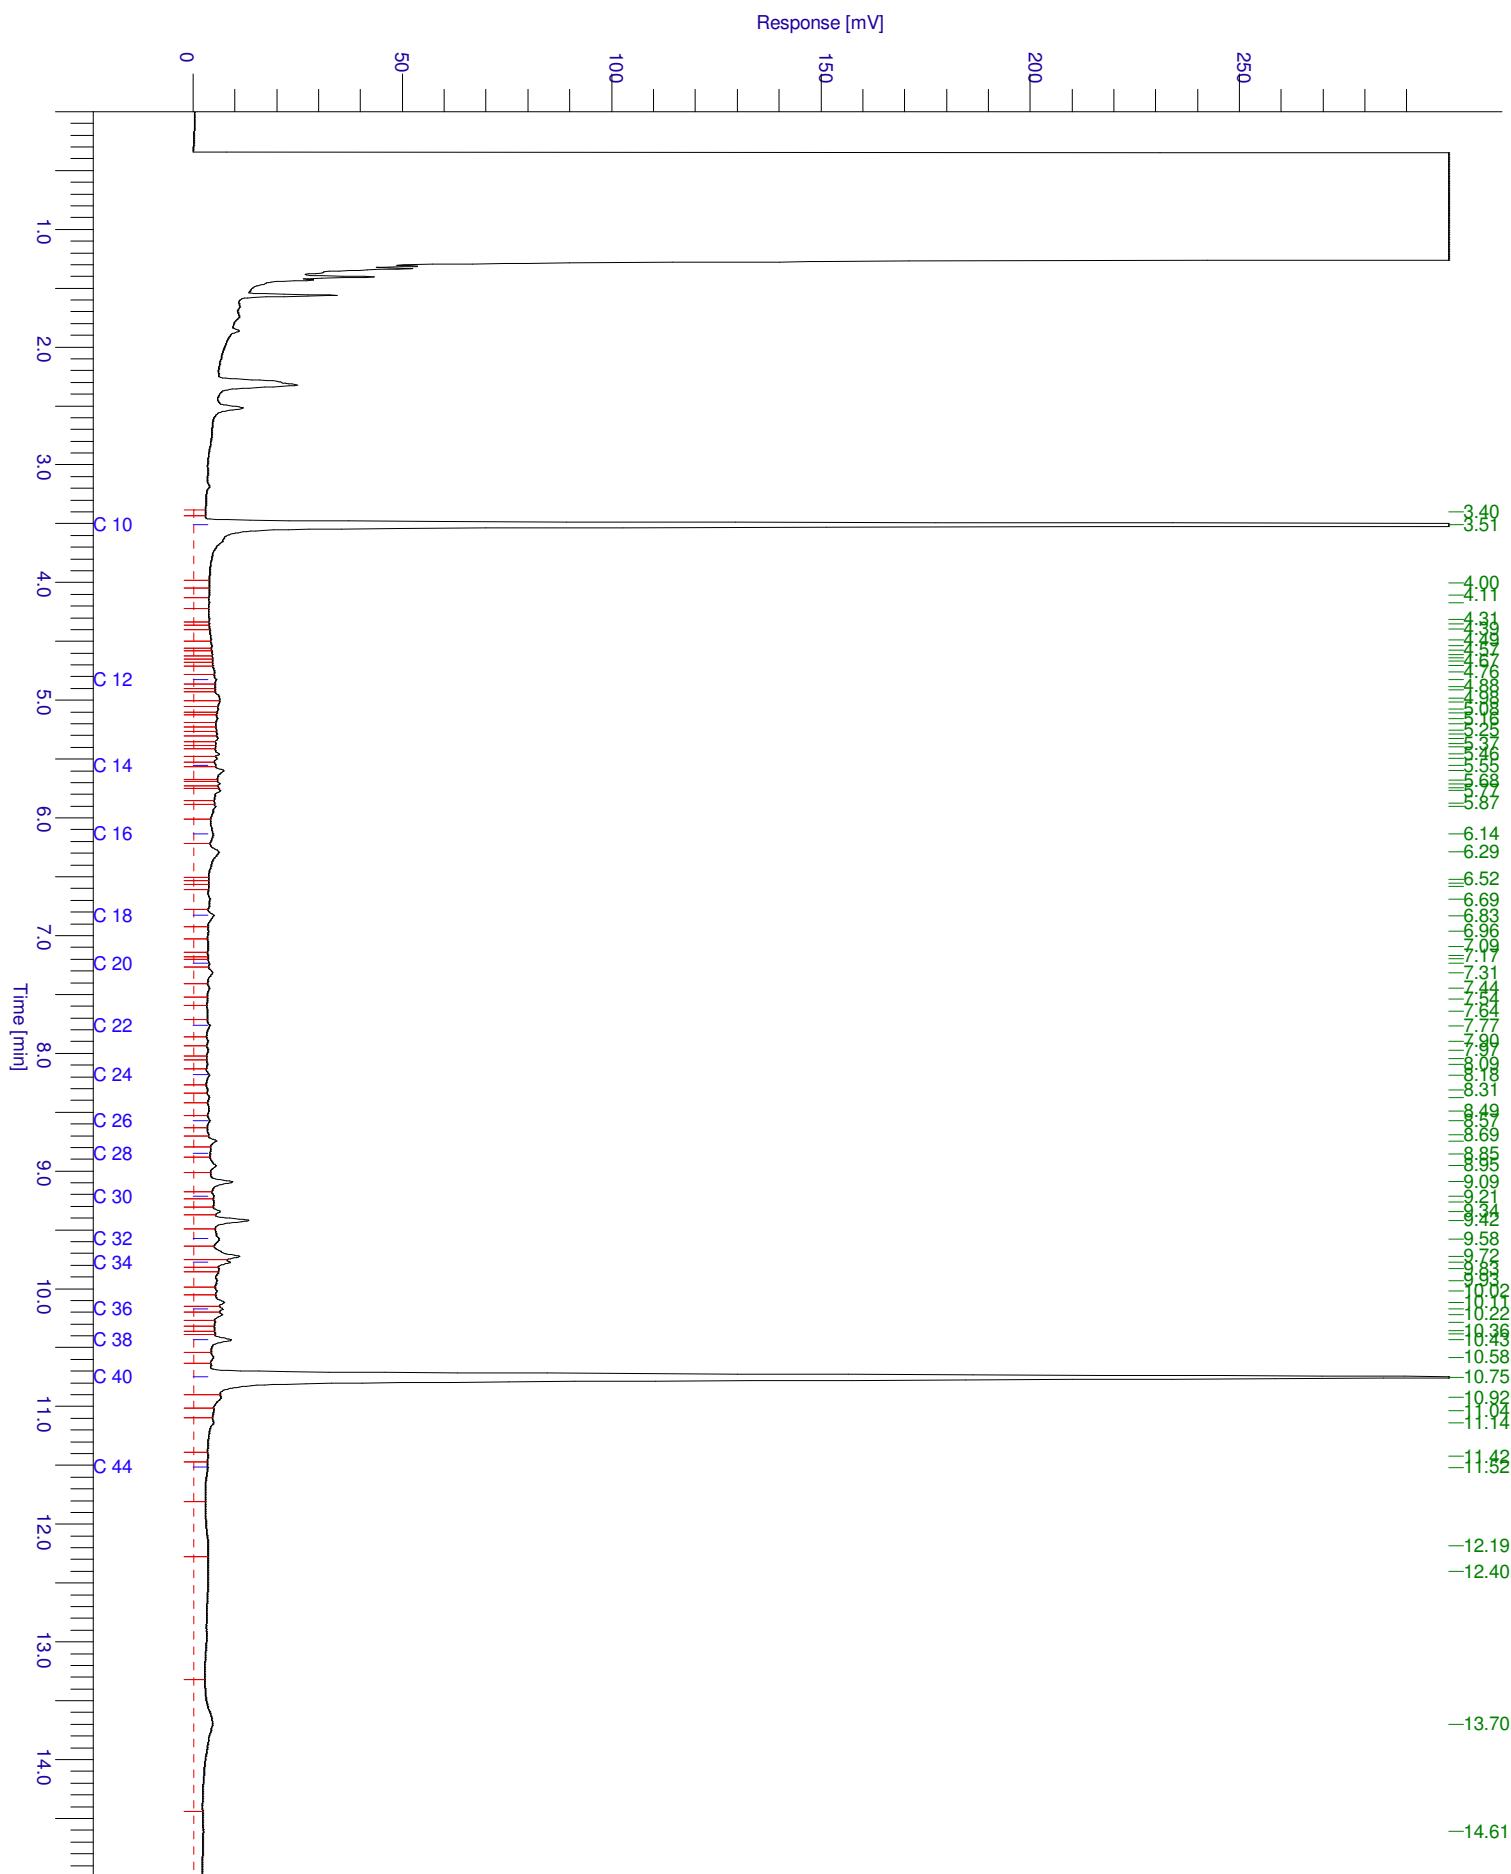
# Chromatogram

Sample Name : 1310465002      Sample #: 001      Page 1 of 1  
 FileName : \\nlot025\data\Glc\IS-GC14\2013-11\mo-14-1118-047-20131125-085503.raw  
 Date : 11/25/2013 8:55:09 AM  
 Method : Min olie PE      Time of Injection: 11/23/2013 12:46:44 AM  
 Start Time : 0.00 min      End Time : 15.00 min      Low Point : 0.00 mV      High Point : 300.00 mV  
 Plot Offset: 0.00 mV      Plot Scale: 300.0 mV

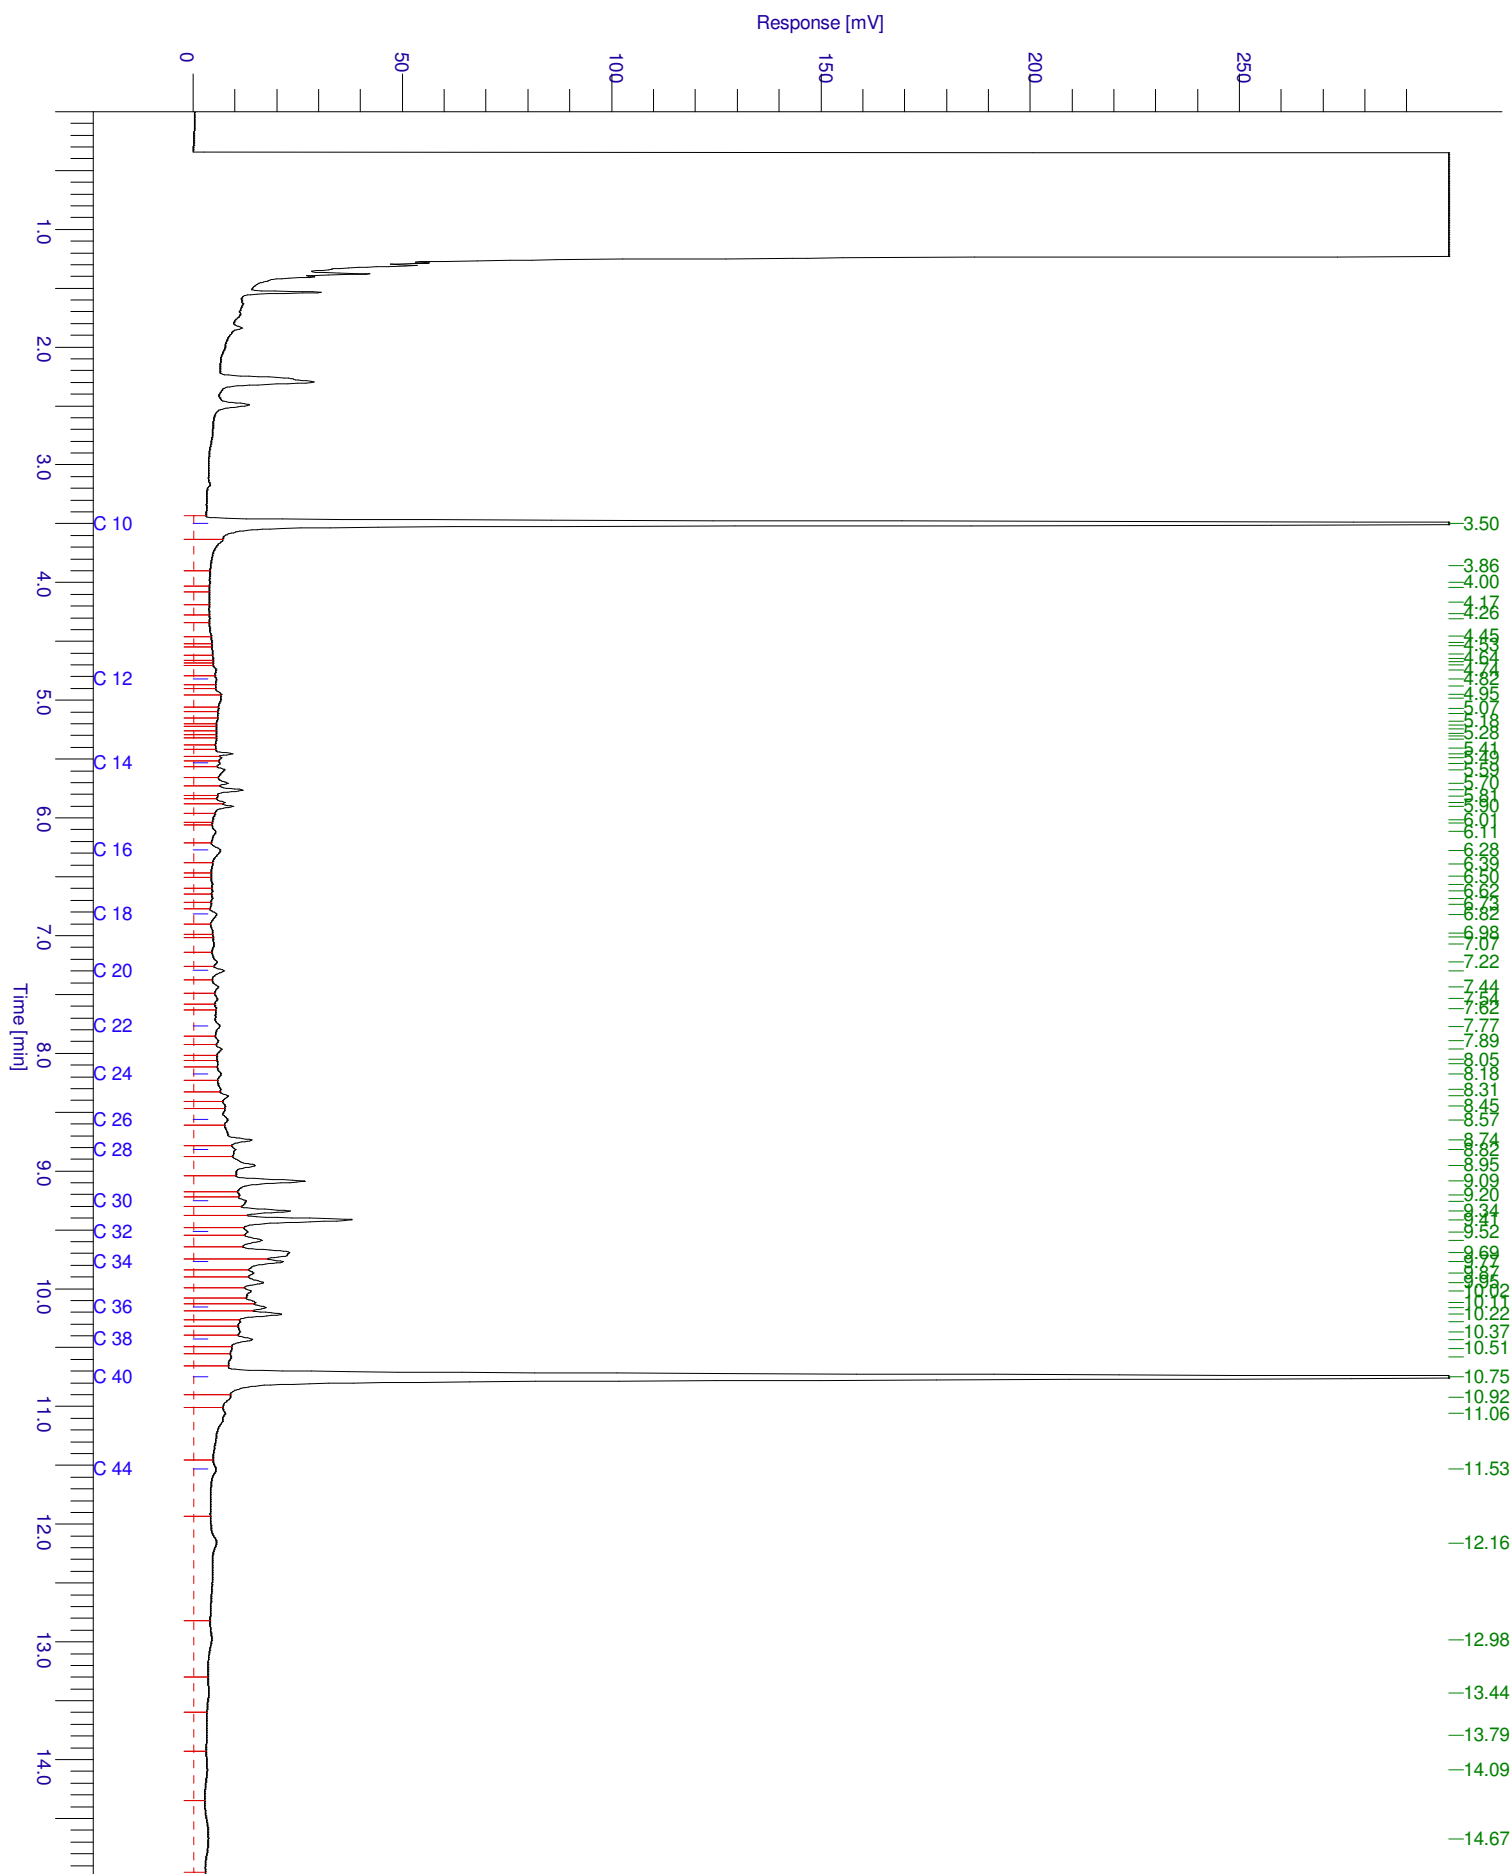
# Chromatogram

Sample Name : 1310465001 Sample #: 001 Page 1 of 1  
 FileName : \\nlot025\data\Glc\IS-GC14\2013-11\mo-14-1118-046-20131125-085454.raw  
 Date : 11/25/2013 8:55:01 AM  
 Method : Min olie PE Time of Injection: 11/23/2013 12:21:54 AM  
 Start Time : 0.00 min End Time : 15.00 min Low Point : 0.00 mV High Point : 300.00 mV  
 Plot Offset: 0.00 mV Plot Scale: 300.0 mV

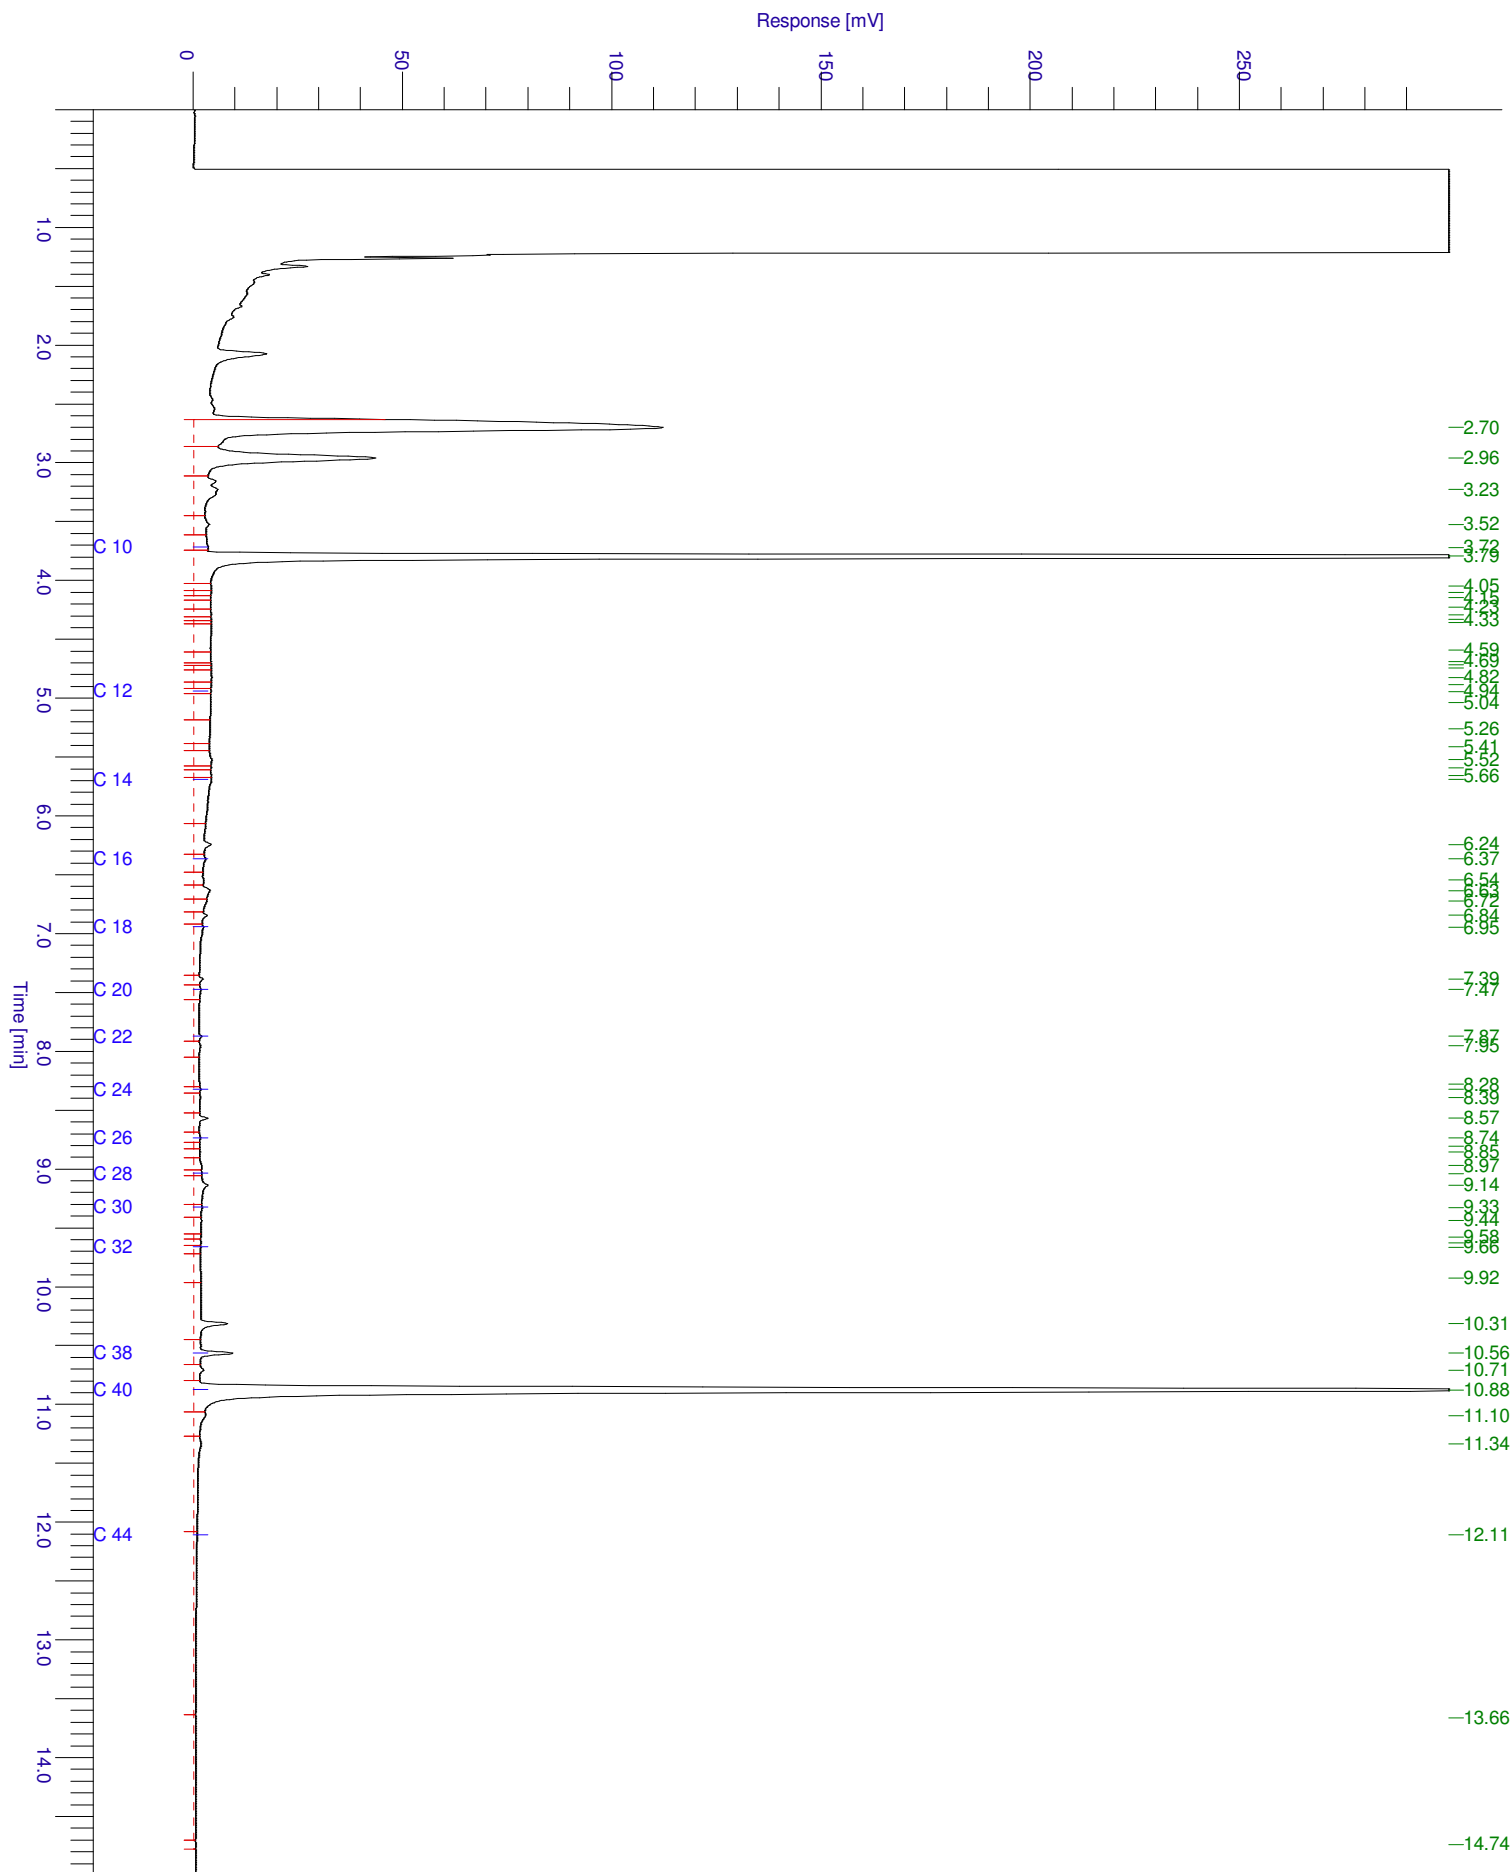
# Chromatogram

Sample Name : 1310824001      Sample #: 001      Page 1 of 1  
 FileName : \\nlot025\data\glcis-gc34\2013-12\mo-34-1202-008-20131203-103525.raw  
 Date : 12/3/2013 10:35:31 AM  
 Method : Min olie PE      Time of Injection: 12/2/2013 5:01:16 PM  
 Start Time : 0.00 min      End Time : 15.00 min      Low Point : 0.00 mV      High Point : 300.00 mV  
 Plot Offset: 0.00 mV      Plot Scale: 300.0 mV
