## Verkennd bodemonderzoek Fliermatenweg 1 te Holten

Opdrachtgever : BJZ  
Contactpersoon : Dhr. W. Bekke  
Adres : Twentepoort Oost 16a  
Postcode & plaats : 7609 RG Almelo

**Rapportnummer : MT.15178**

Groenlo, 11 juni 2015

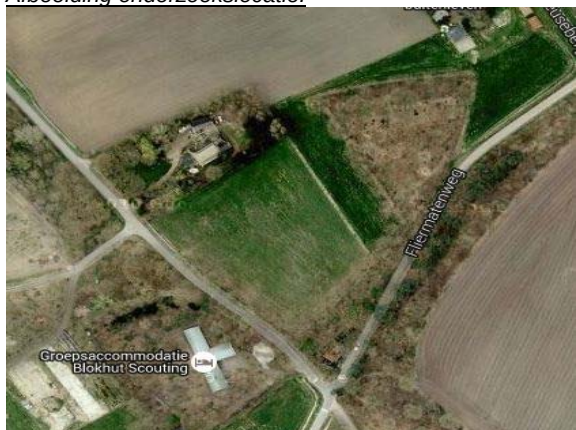
#### Afbeelding onderzoekslocatie:

De locatie is gelegen tussen de Fliermatenweg en de Liezenweg te Holten. De onderzoekslocatie betreft een stuk wei-/bouwland ten noorden van de Fliermatenweg 1.

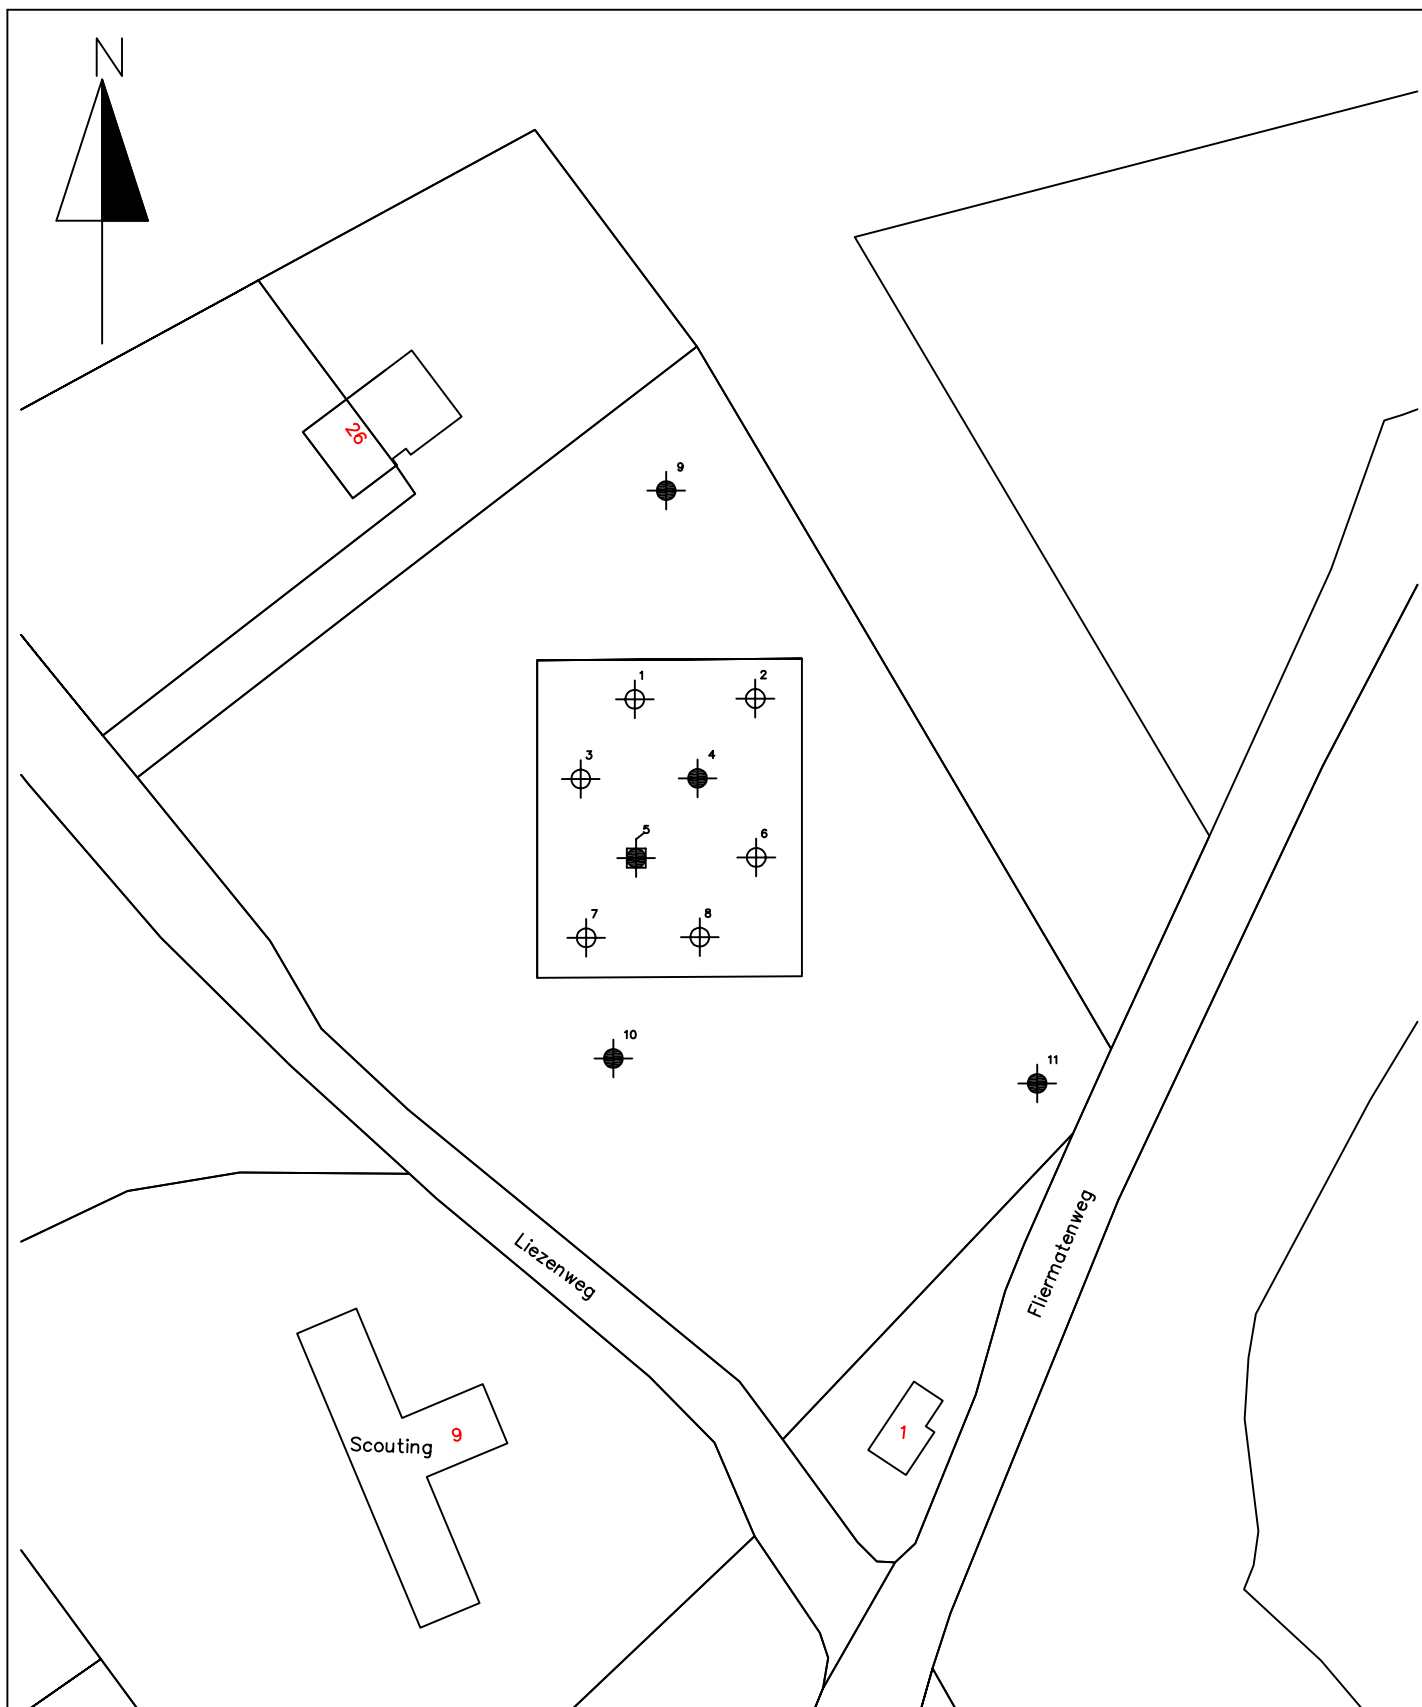
**SITUATIETEKENING MET MONSTERNAMEPUNTEN**

Op de tekening in bijlage 1c staan de diverse boringen weergegeven. De boorbeschrijvingen staan beschreven in bijlage 2.

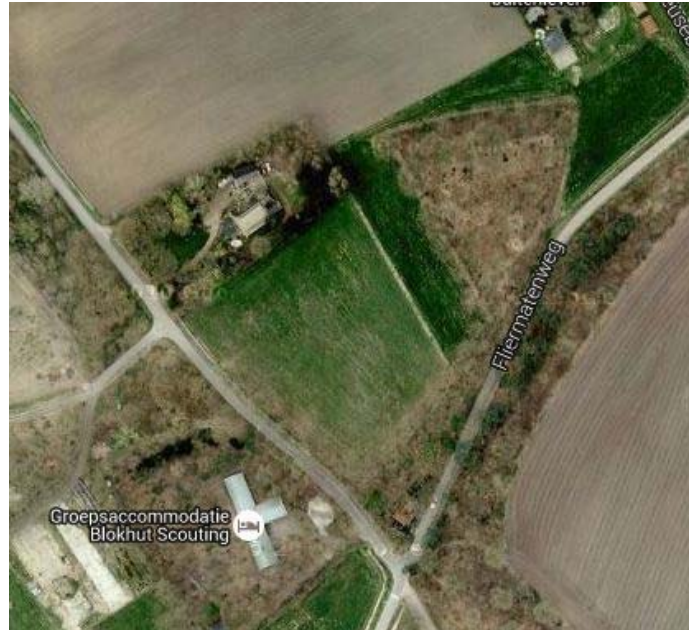
*Afbeelding 1: Overzicht onderzoekslocatie*
