**RAPPORT VERKENNEND BODEMONDERZOEK**  
**conform NEN 5740**  
**Oude Deventerweg - Holten**

*Locatie:*  
Oude Deventerweg  
nabij nummer 59, Holten

December 2016

Projectcode: 16059423

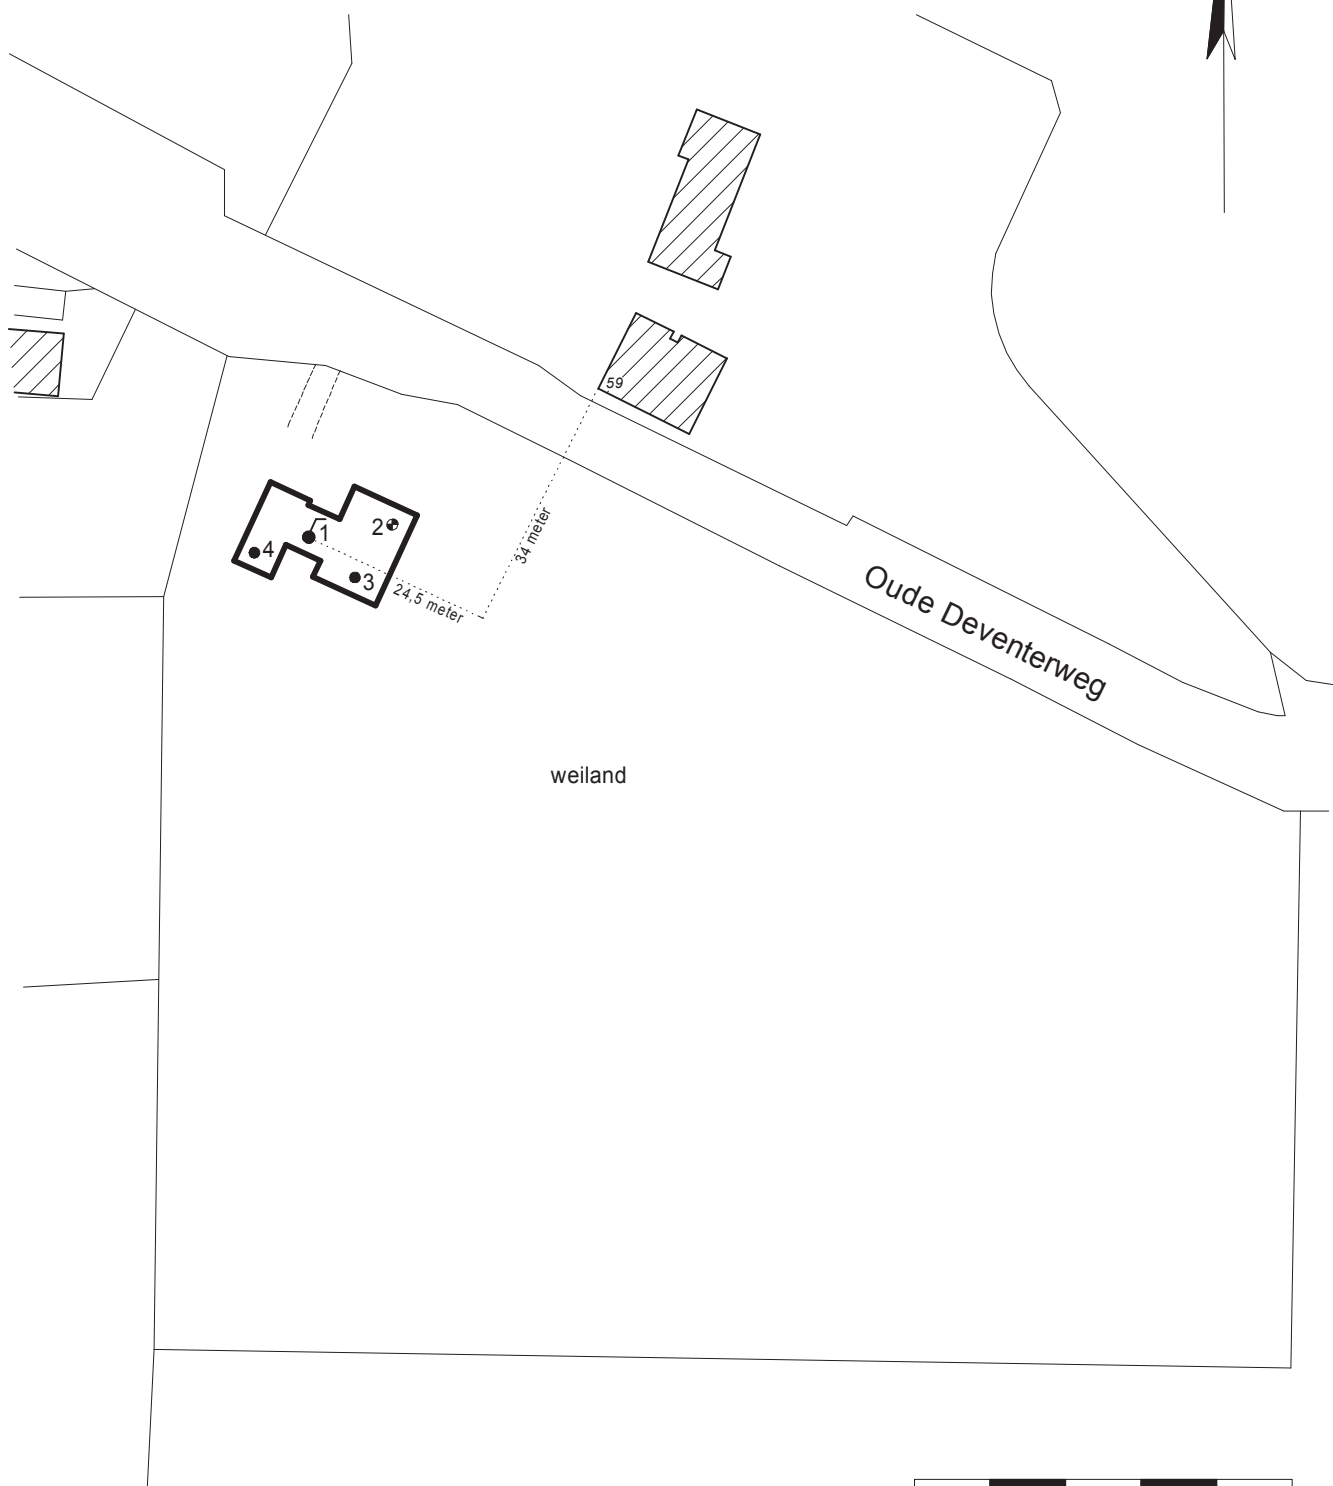
Projectcode : 100019610  
Schaal : 1:1000 (A4-formaat)  
Datum : Mei 2010

Oude Deventerweg  
Holten

Aanvullend bodemonderzoek

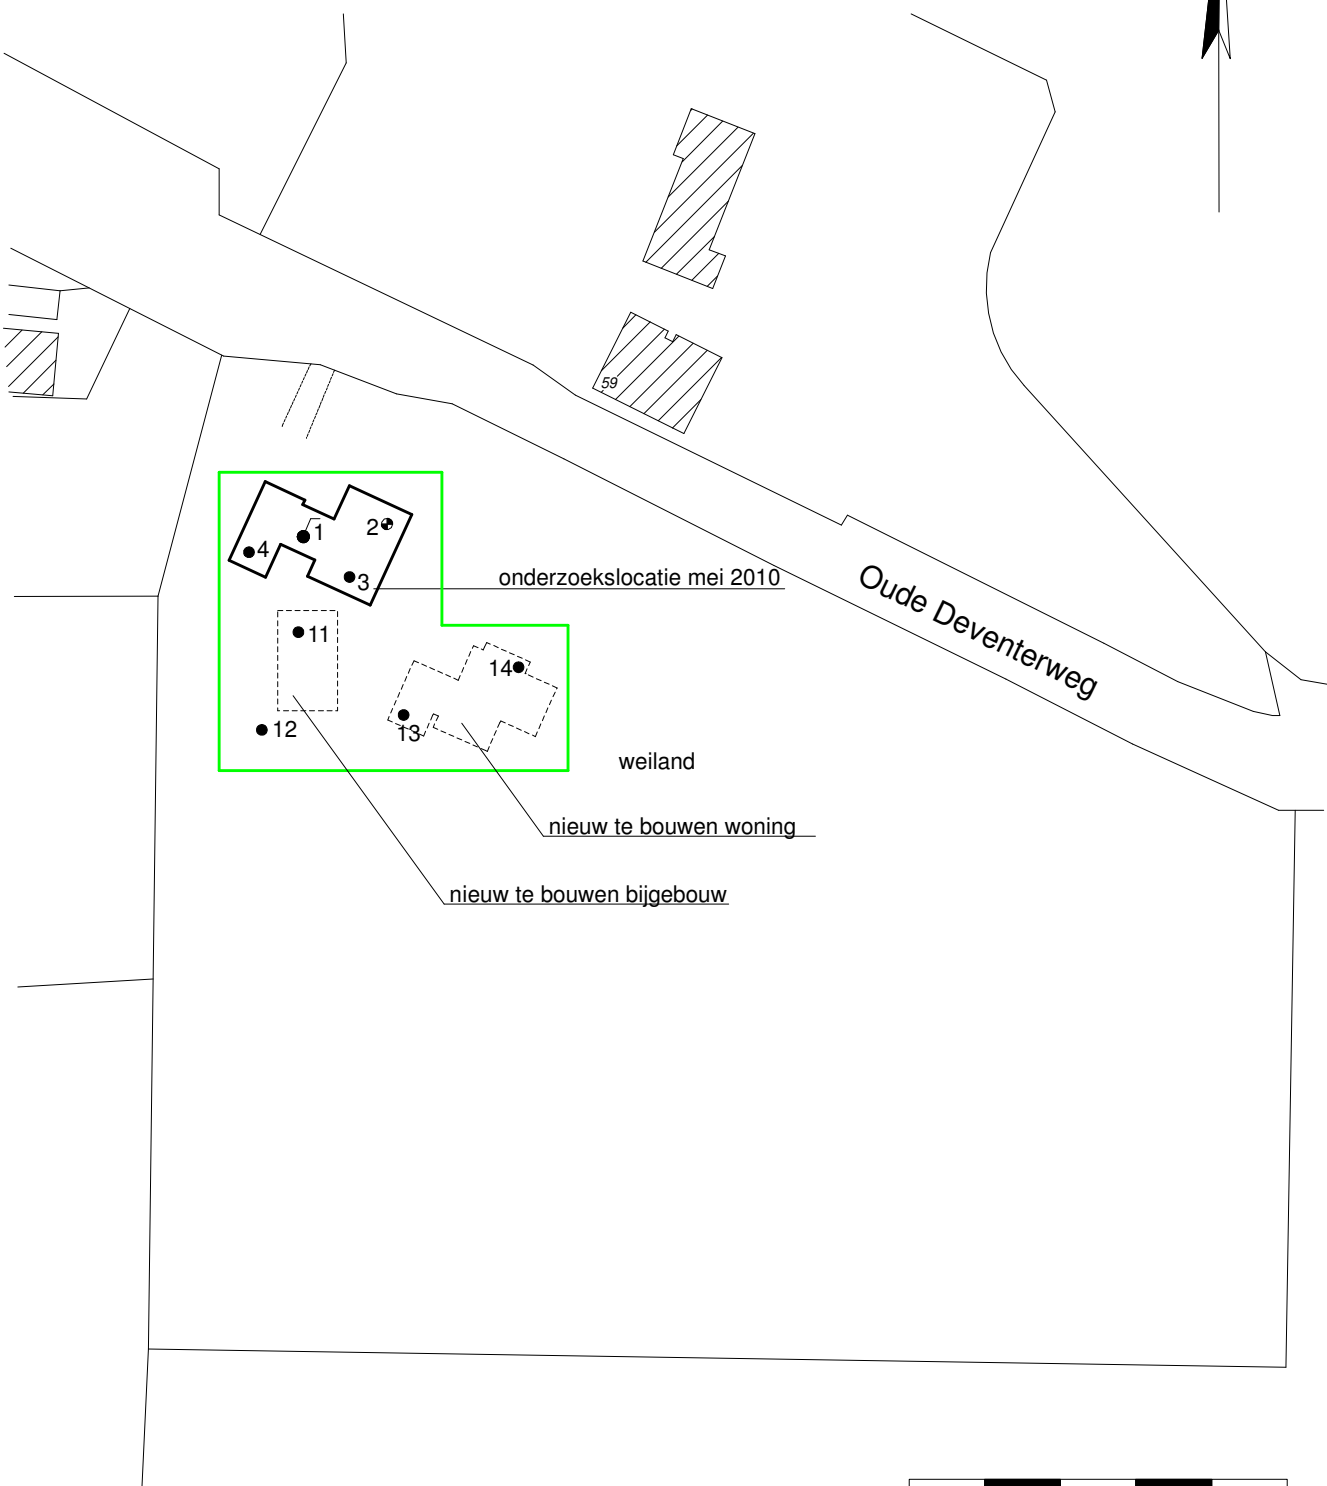
Op 28 november 2016 zijn in totaal 4 boringen verricht met behulp van een Edelmanboor, gecodeerd als 11, 12, 13 en 14, welke zijn doorgezet in de ondergrond tot maximaal 0.7 m-mv. De situering van de monsterpunten is weergegeven op de situatieschets van bijlage I.

Projectcode : 16059423  
Schaal : 1:1000 (A4-formaat)  
Datum : December 2016
