**RAPPORT VERKENNEND BODEMONDERZOEK**  
**conform NEN 5740**  
**Enterveenweg - Rijssen**

*Locatie:*  
Enterveenweg  
Rijssen

Projectcode: 13042210

Rapportagedatum: 12 november 2013

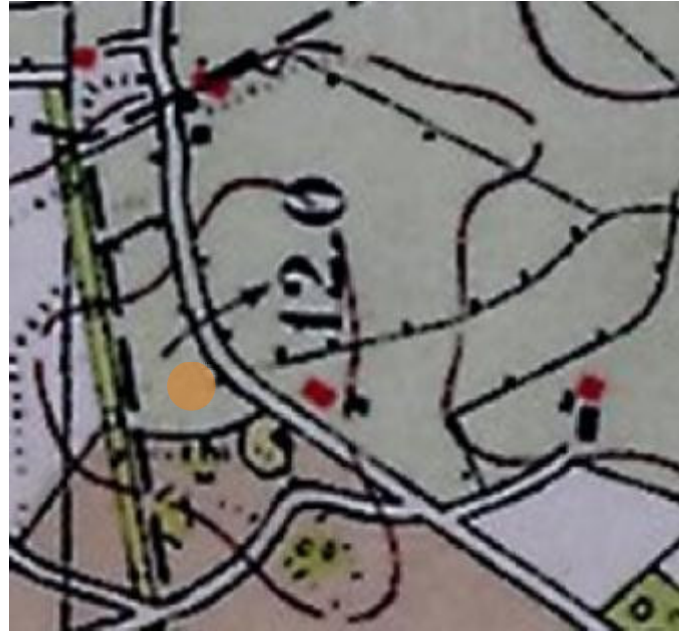
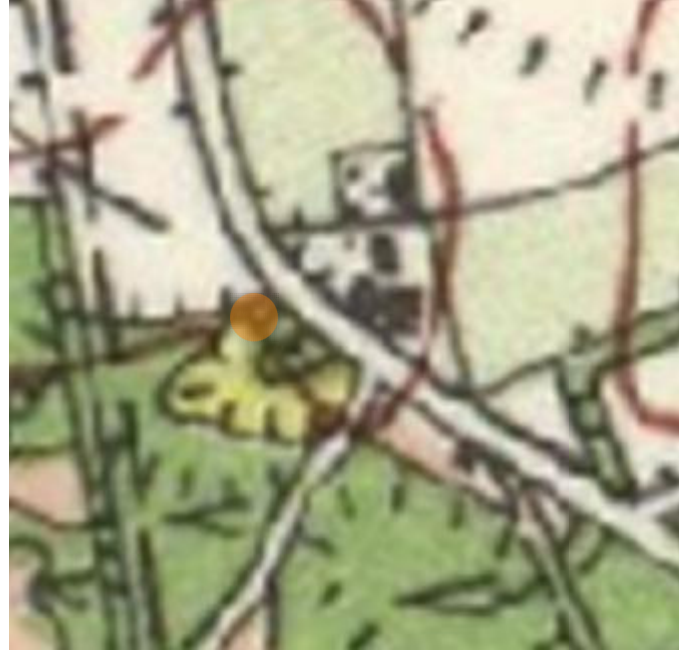
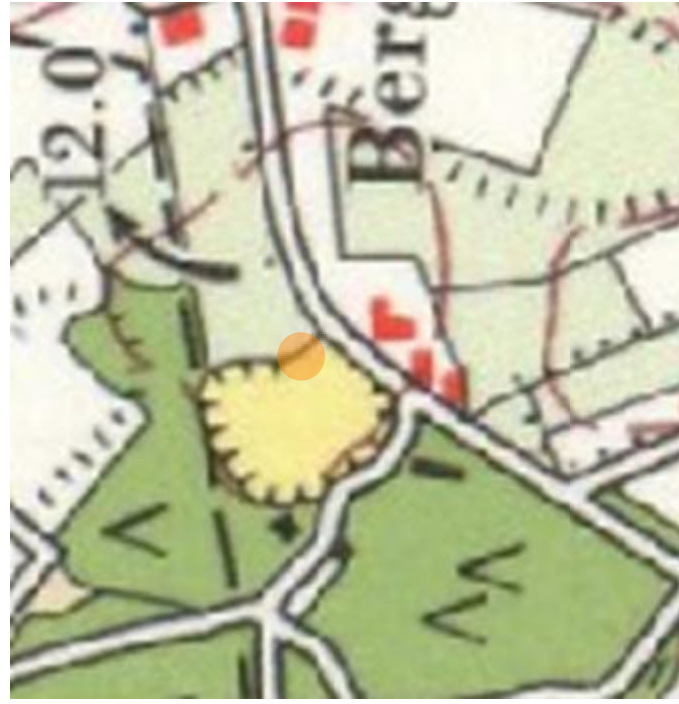
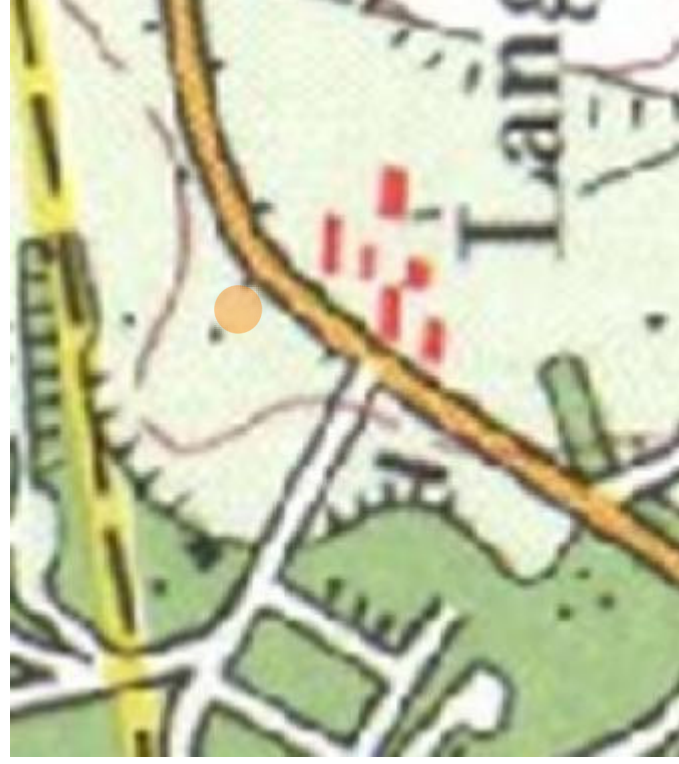
- Volgens de eigenaresse is er geen sprake van een stortplaats. Op de locatie is in het verleden op kleine schaal zand gewonnen. Dit is zichtbaar op historische kaartfragmenten uit 1935, 1954 en 1965 (zie bijlage I). Na beëindiging van de zandafgraving is het terrein geëgaliseerd met zwarte grond van ter plaatse. Er is nimmer afval, puin of dergelijks gestort. Op het kaartfragment uit 1976 is zichtbaar dat de locatie een agrarische functie heeft.

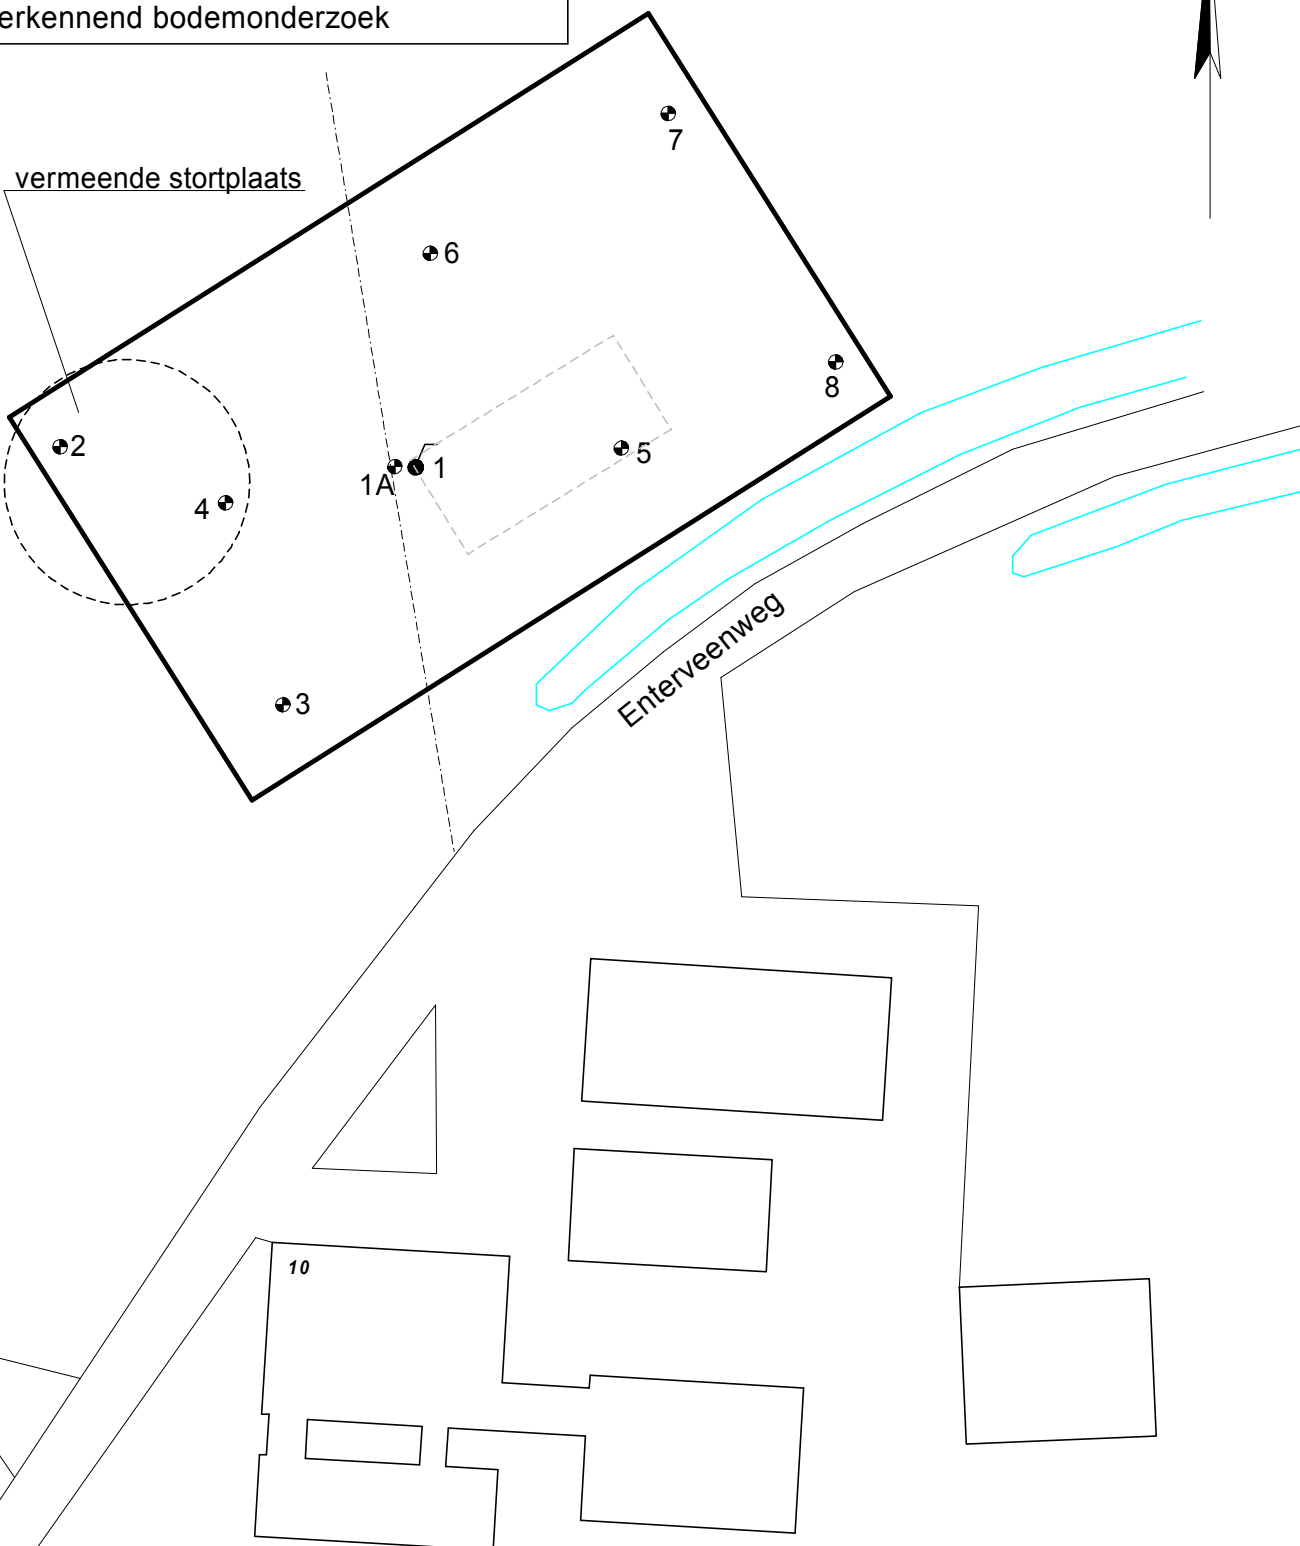
Bijlage I  
Regionale ligging locatie (1:25000)  
Situatieschets Kruse Milieu BV met boorlocaties (1:500)

De veldwerkzaamheden zijn in oktober 2013 uitgevoerd door de heer J. Hartman. De veldwerker is conform SIKB BRL 2000 gecertificeerd en erkend (certificaatnummer K44441/04). Op 24 oktober 2013 is alleen een peilbuis geplaatst. Op 31 oktober 2013 zijn 8 boringen verricht met behulp van een Edelmanboor. Boring 1 is opnieuw geplaatst nabij de peilbuis, deze boring is gecodeerd als 1A. De situering van de monsterpunten is weergegeven op de situatieschets van bijlage I.

- = Onderzoekslocatie
- = Boring tot 0.5 meter diepte
- = Inspectiegat 30x30x50 cm
- ⦿ = Boring tot 1.0 meter diepte
- ⦿ = Boring tot 1.5/2.0 meter diepte
- ⦿ = Peilbuis

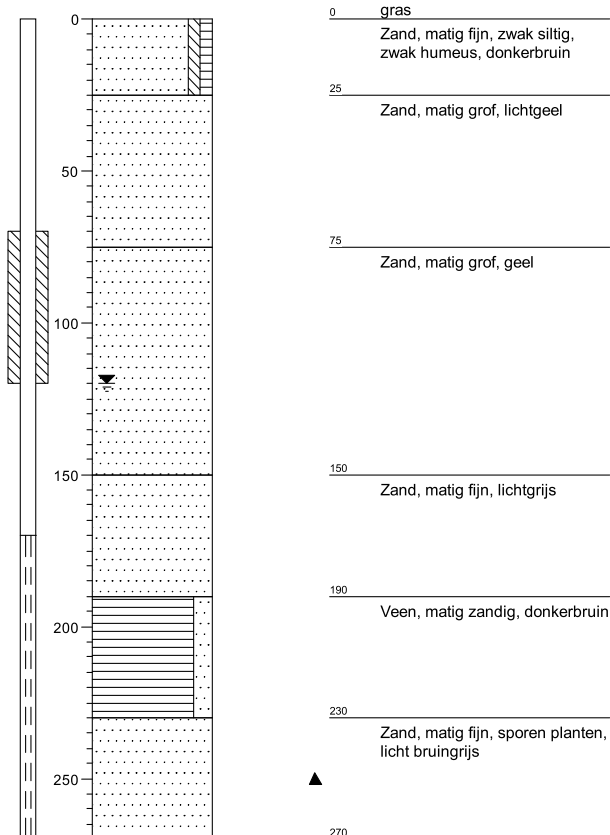
### Boring: 1

Boring 1 is doorgezet tot circa 2.7 m-mv. Wanneer het grondwater werd bereikt, werd een zuigerboor gebruikt om een PVC-peilbuis te kunnen plaatsen. Een peilbuis bestaat uit een filter met een lengte van 1.0 meter, gekoppeld aan een blinde stijgbuis. Ter hoogte van het filter, met een diameter van 28 x 32 mm, is filtergrind in het boorgat gestort. Rondom het filter is een filterkous aangebracht. Er is bentoniet in het boorgat gestort om directe indringing van hemelwater in het filter tegen te gaan. De rest van het boorgat is opgevuld met het oorspronkelijke bodemmateriaal. Vervolgens is de peilbuis grondig doorgepompt.

Op 31 oktober 2013 is de peilbuis opnieuw doorgepompt voor het nemen van het grondwatermonster. Het voorpompen en bemonsteren heeft conform NEN 5744 plaatsgevonden met een laag debiet (tussen 100 en 500 ml/min). Er is op toegezien dat de grondwaterstand tijdens het voorpompen niet meer dan 50 cm is gedaald en dat er is bemonsterd met hetzelfde (of lager) debiet als waarmee is voorgepompt (bemonstering maximaal 200 ml/min in verband met vluchtige stoffen). De grondwatergegevens staan weergegeven in tabel 3.

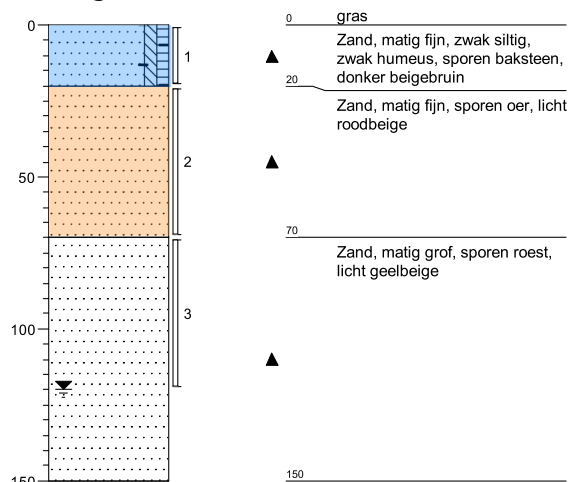
### Boring: 1A

De bodemopbouw ter plaatse van de onderzoekslocatie is globaal als volgt: tot 1.9 meter min maaiveld (m-mv) is matig fijn tot matig grof zand aangetroffen. In de ondergrond zijn veen-, roest- en/of oerhoudende lagen aangetroffen. Er zijn geen bodemvreemde materialen waargenomen, die mogelijk duiden op de aanwezigheid van een bodemverontreiniging. Deze zijn in onderstaande tabel 2 weergegeven, met uitzondering van sporen puin in de bovengrond van boring 1A, 4 en 5. In verband met de grondwaterstand zijn grondmonsters genomen tot maximaal 1.2 meter diepte. Door de veldwerker zijn zintuiglijk op het maaiveld en in de bodem geen asbestverdachte materialen waargenomen. Er zijn geen waarnemingen gedaan die duiden op een stortlocatie.
