| Onderwerp: | <b>verkennend milieukundig bodemonderzoek<br/>volgens NEN-5740+A1<br/>Jeurlinksweg nr. 5 te Holten</b> |
| Projectnummer: | <b>18-M8690</b> |
| Opdrachtgever: | <b>BJZ.nu</b> |
| Datum: | <b>17 december 2018</b> |

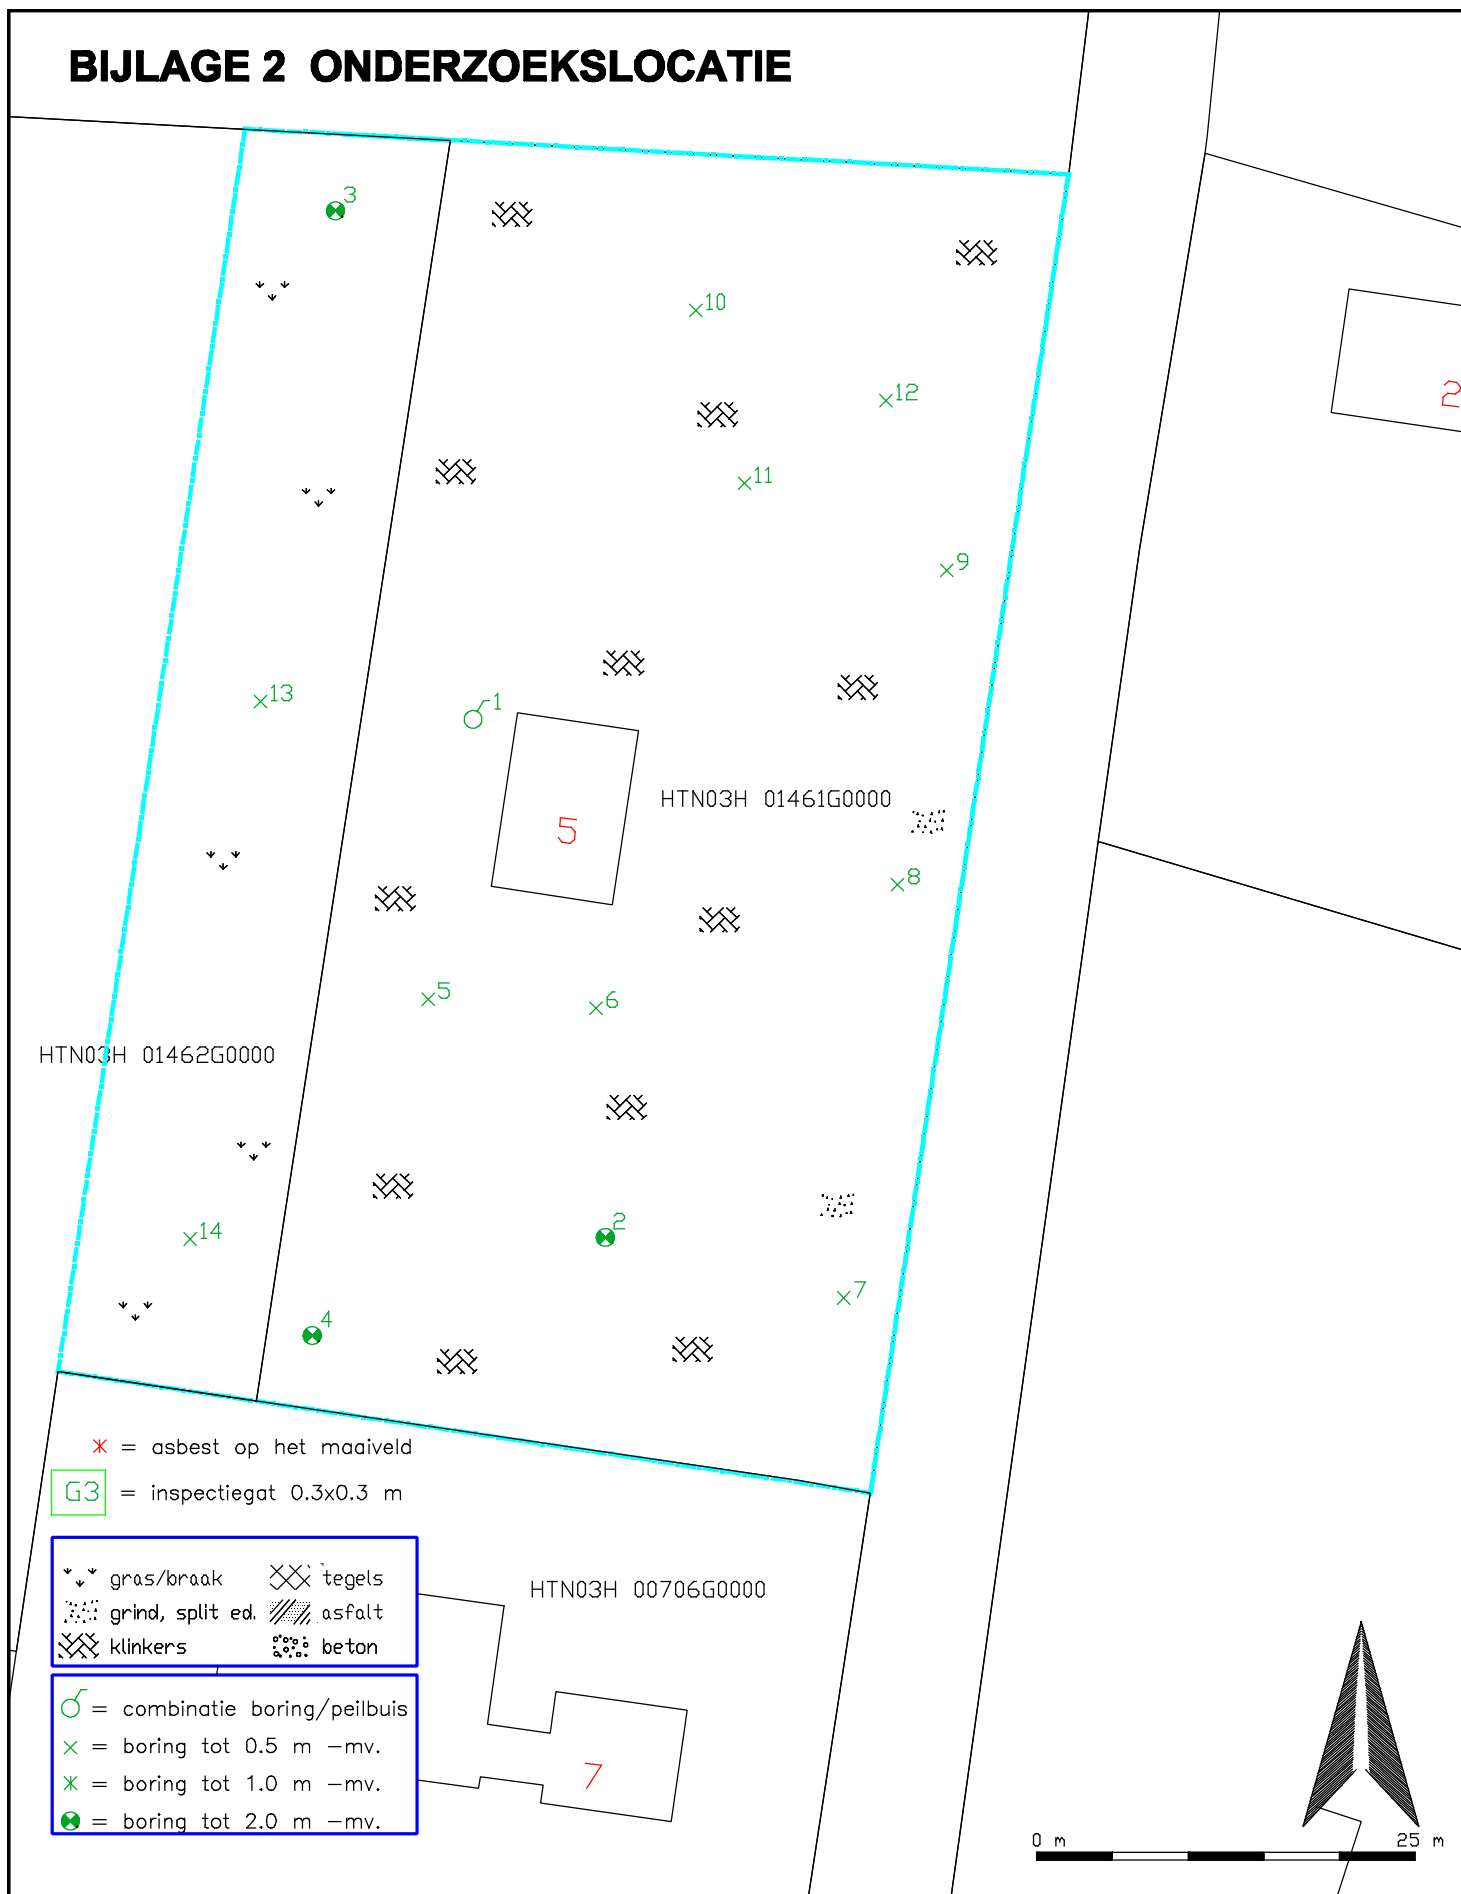
## BIJLAGE 2 ONDERZOEKSLOCATIE

Het onderhavige onderzoek, het geografisch besluitvormingsgebied, betreft het terrein zoals weergegeven in bijlage 2.

De onderzoekslocatie, het onderzochte terreindeel, heeft een oppervlakte van ca. 4.650 m<sup>2</sup> (zie bijlage 2).
