Projectnummer: 366420

Datum: 04-04-2019

## Verkennd bodemonderzoek

Rijssen V.U.

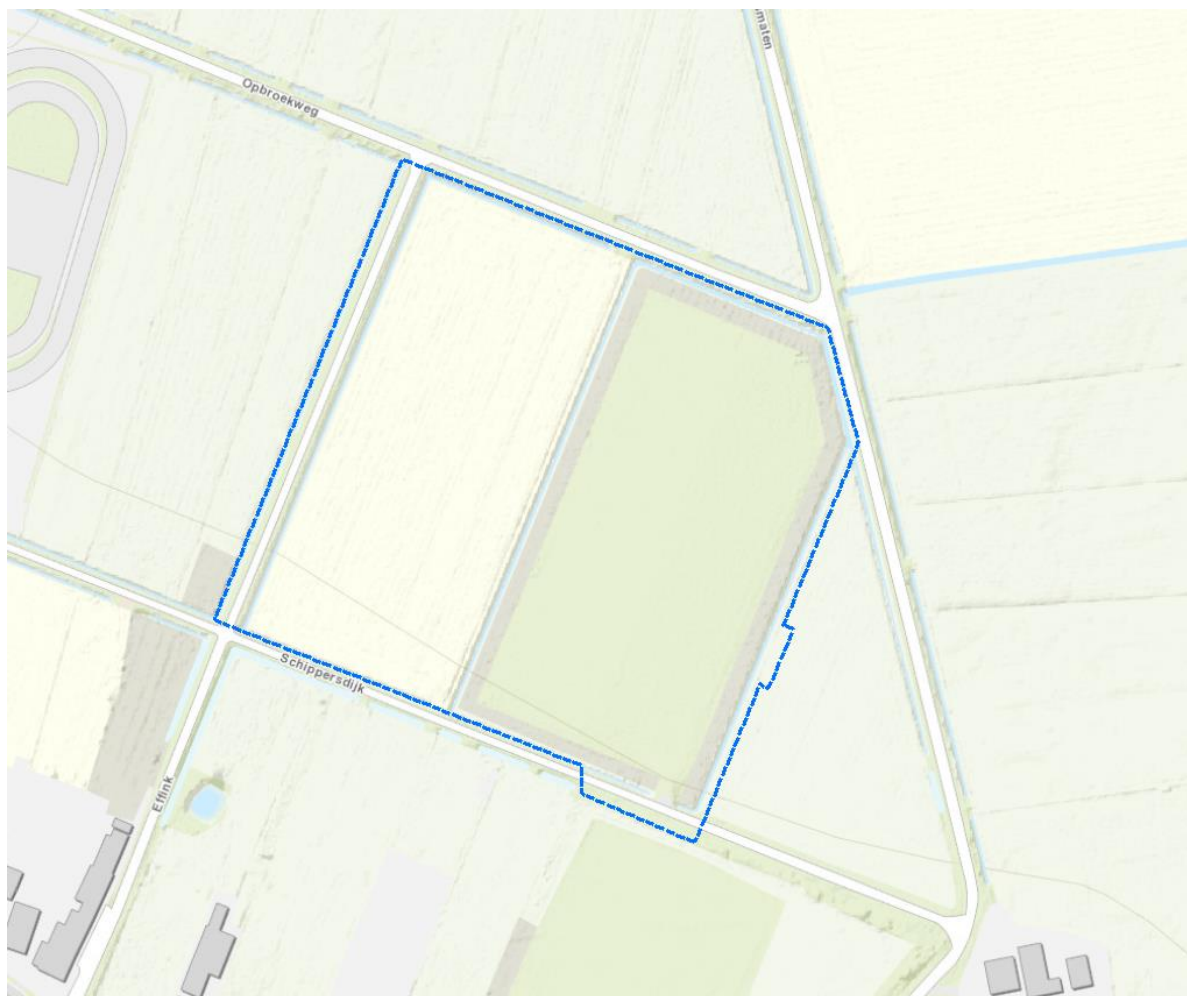
Figuur 2.1 Overzicht onderzoekslocatie.

De onderzoekslocatie bestaat uit twee (verwilderde) graslanden, een pad ertussen en een landweg (de Effink) erlangs. De locatie wordt ingesloten door de Effink zelf, de Opbroekweg, de Schippersdijk, de Elsmaten en de grens van het westelijk gelegen grasland. Zie ook figuur 2.1.

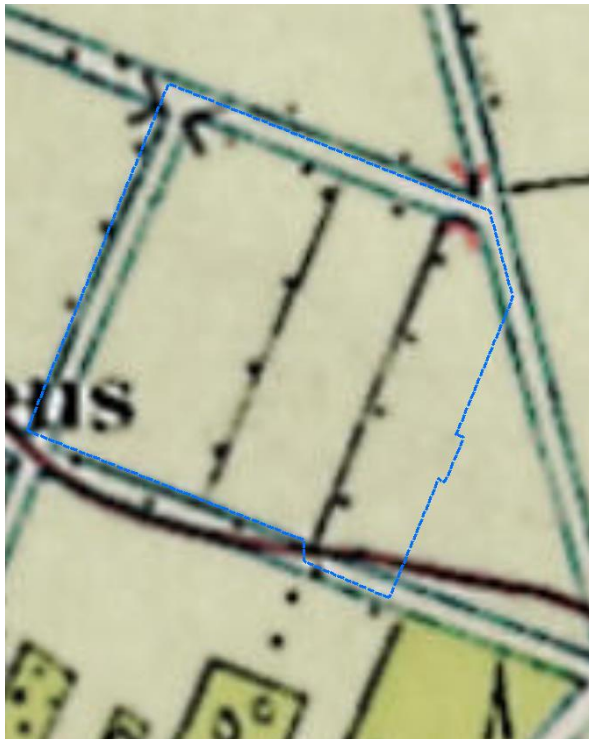
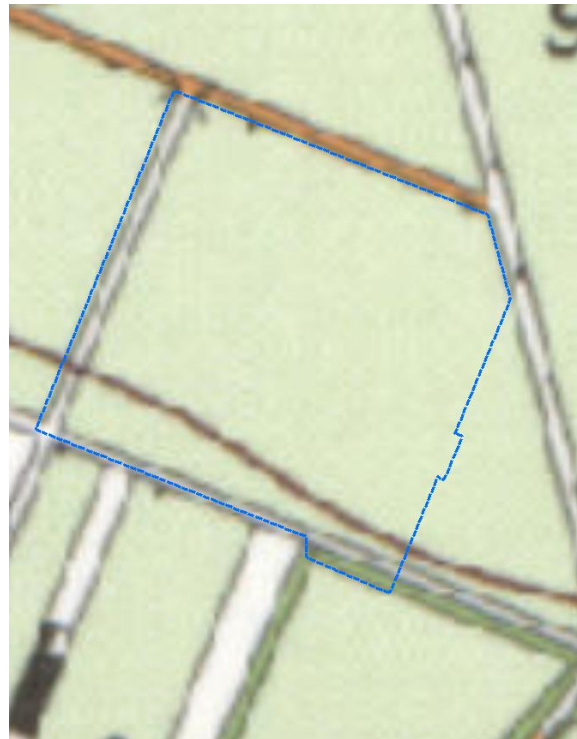
*Figuur 2.2 historische kaarten.*

De onderzoekslocatie is sinds voor 1930 al in gebruik als grasland. Pas na 1990 is hierin verandering te herkennen en is een (bos)rand zichtbaar op het oostelijke deel. Ook in de omgeving hebben nagenoeg geen veranderingen plaatsgevonden.

| Op historisch kaartmateriaal is geen bebouwing te herkennen op of nabij de onderzoekslocatie. Op basis hiervan vervalt de verdenking op de aanwezigheid van asbest als gevolg van bouw- en/of sloopwerkzaamheden. Het materiaal van de wegen en/of paden op de locatie is bepaald tijdens de terreinverkenning en bleek niet asbestverdacht te zijn. | |

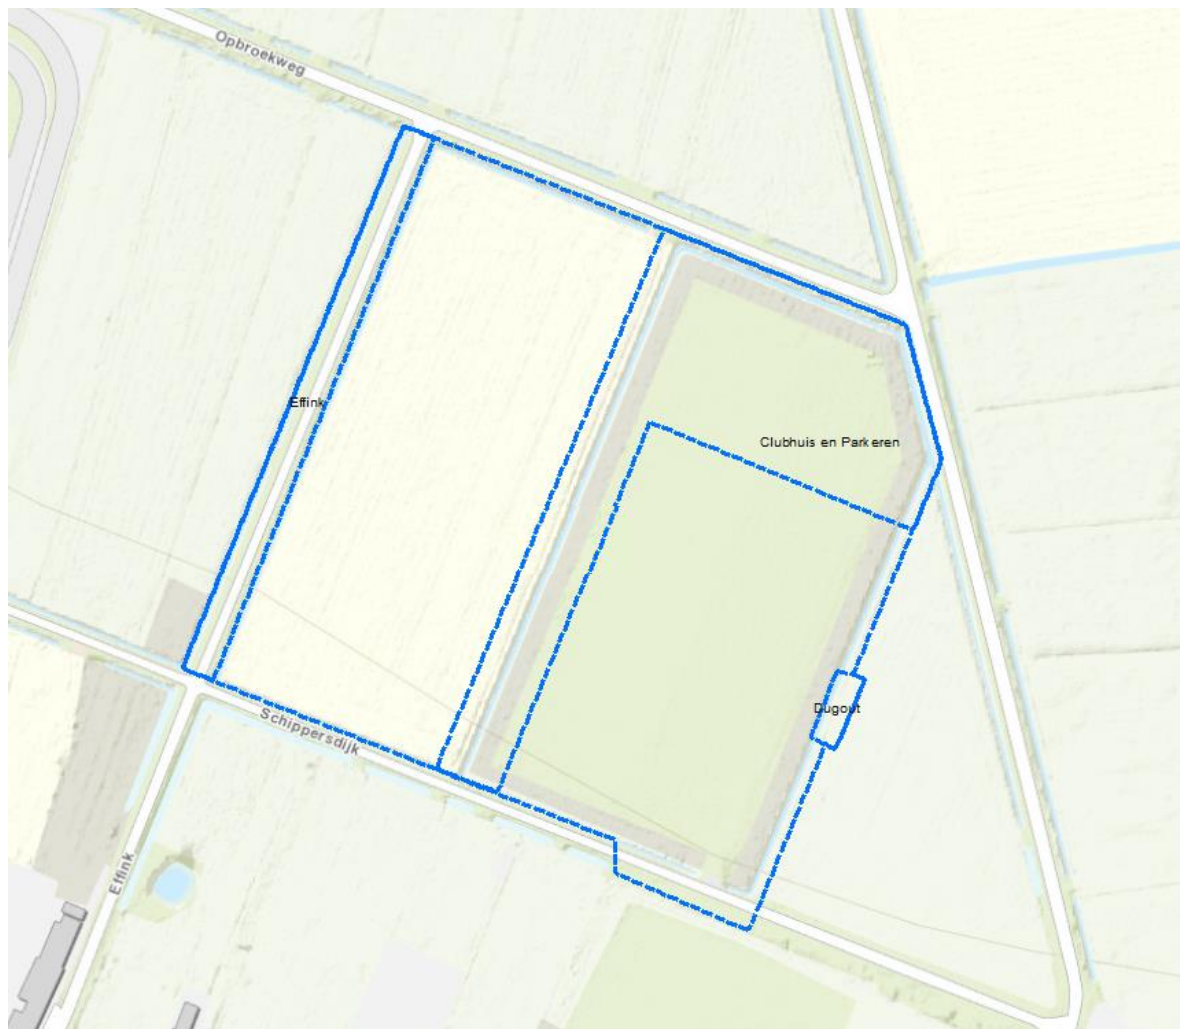
*Figuur 2-3: situatie met deellocaties*

Op basis van de resultaten van het vooronderzoek in paragraaf 2.4, zijn in tabel 2-4 de deellocaties met hypothesen gedefinieerd. In figuur 2-3 zijn de contouren van de deellocaties aangegeven.

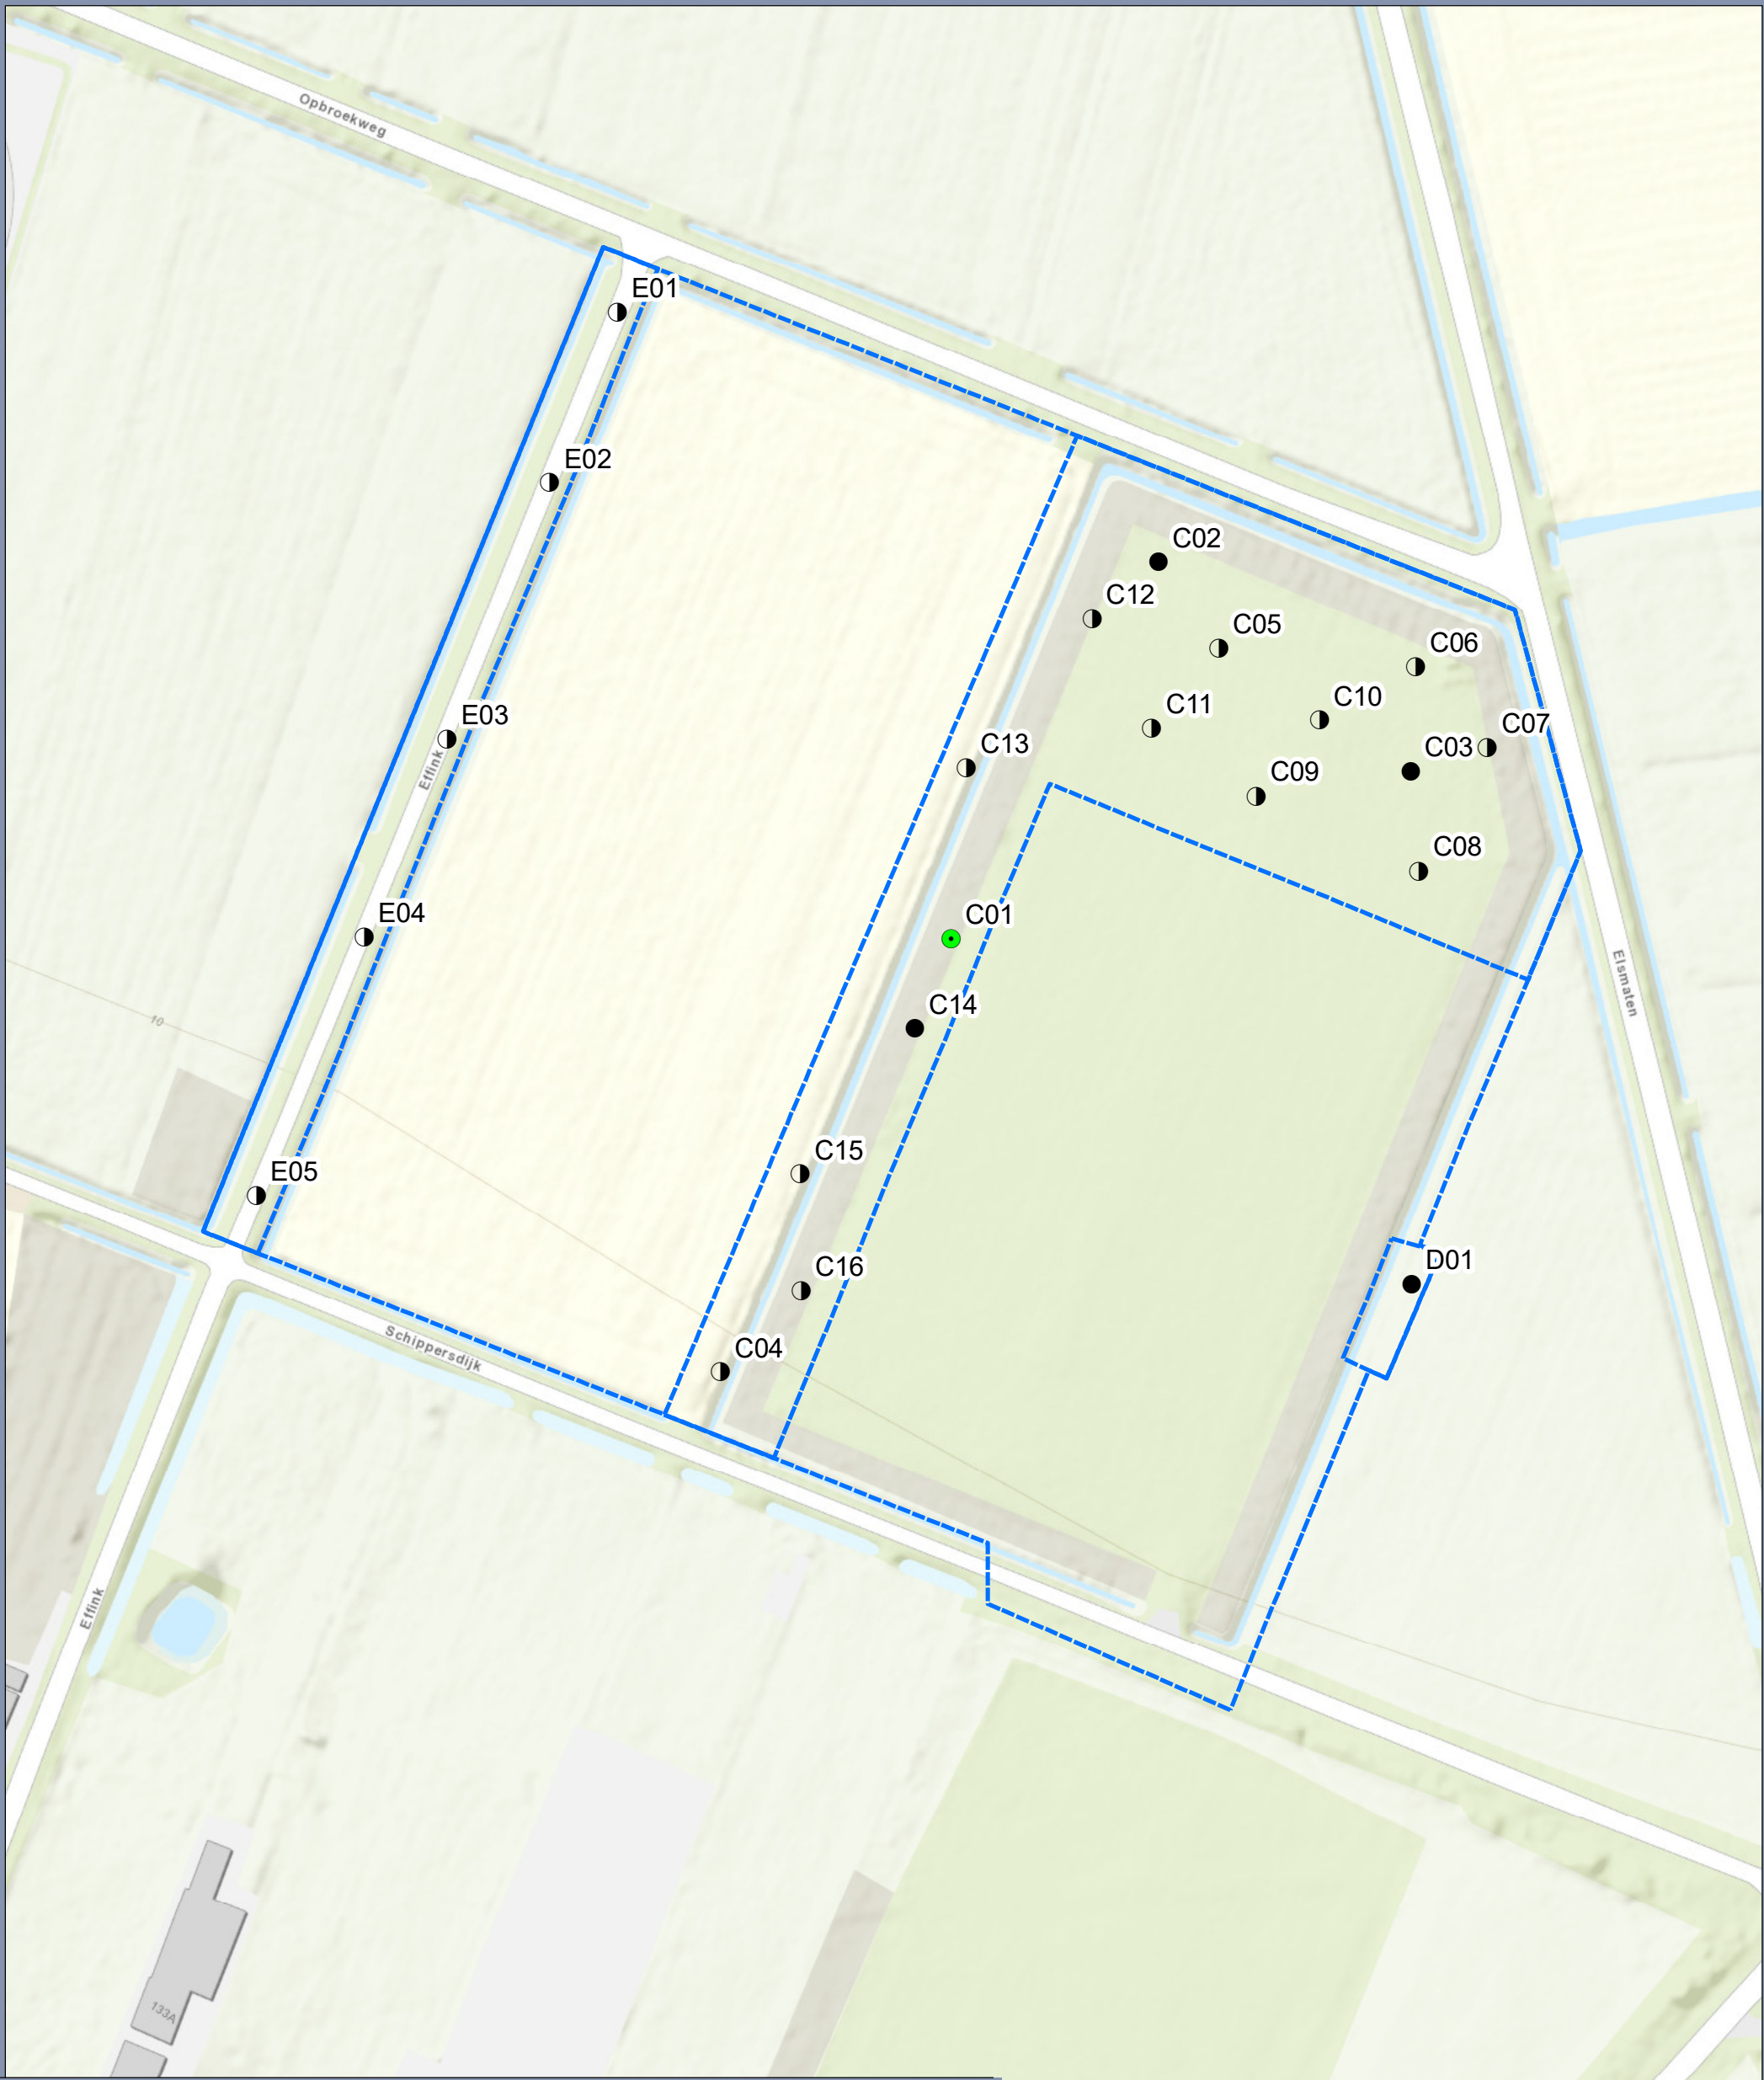
Bijlage 2    Situatie met boringen en peilbuis

De locaties van de boringen en peilbuis zijn weergegeven in bijlage 2. De boorlocaties zijn bepaald aan de hand van de bevindingen van het vooronderzoek en het toekomstige terreingebruik.
