| Onderwerp: | <b>verkennend milieukundig bodemonderzoek volgens<br/>NEN 5740+A1 Fliermatenweg 2 te Holten</b> |
| Projectnummer: | <b>21-M10087</b> |
| Opdrachtgever: | <b>BJZ.nu</b> |
| Datum: | <b>10 november 2021</b> |

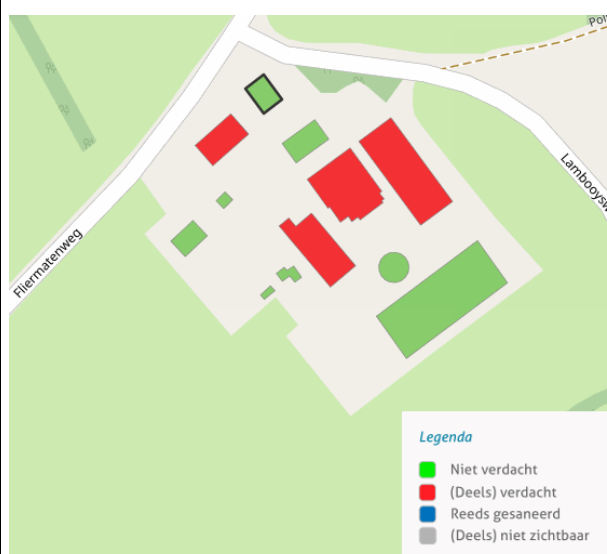
figuur 3: asbestdakenkaart provincie Overijssel

Volgens de asbestdakenkaart van de provincie Overijssel zijn de daken van de werktuigenschuur, de centraal gelegen stal en de daarnaast gelegen veestal t.p.v. de onderzoekslocatie waarschijnlijk verdacht voor asbest (zie figuur 1).
