**RAPPORT ACTUALISEREND BODEMONDERZOEK**  
**conform NEN5740**  
Reebokkenweg 8 - Holten

*Locatie:*  
Reebokkenweg 8  
7451 HL Holten

Projectcode: 22019210

Rapportagedatum: 15 april 2022

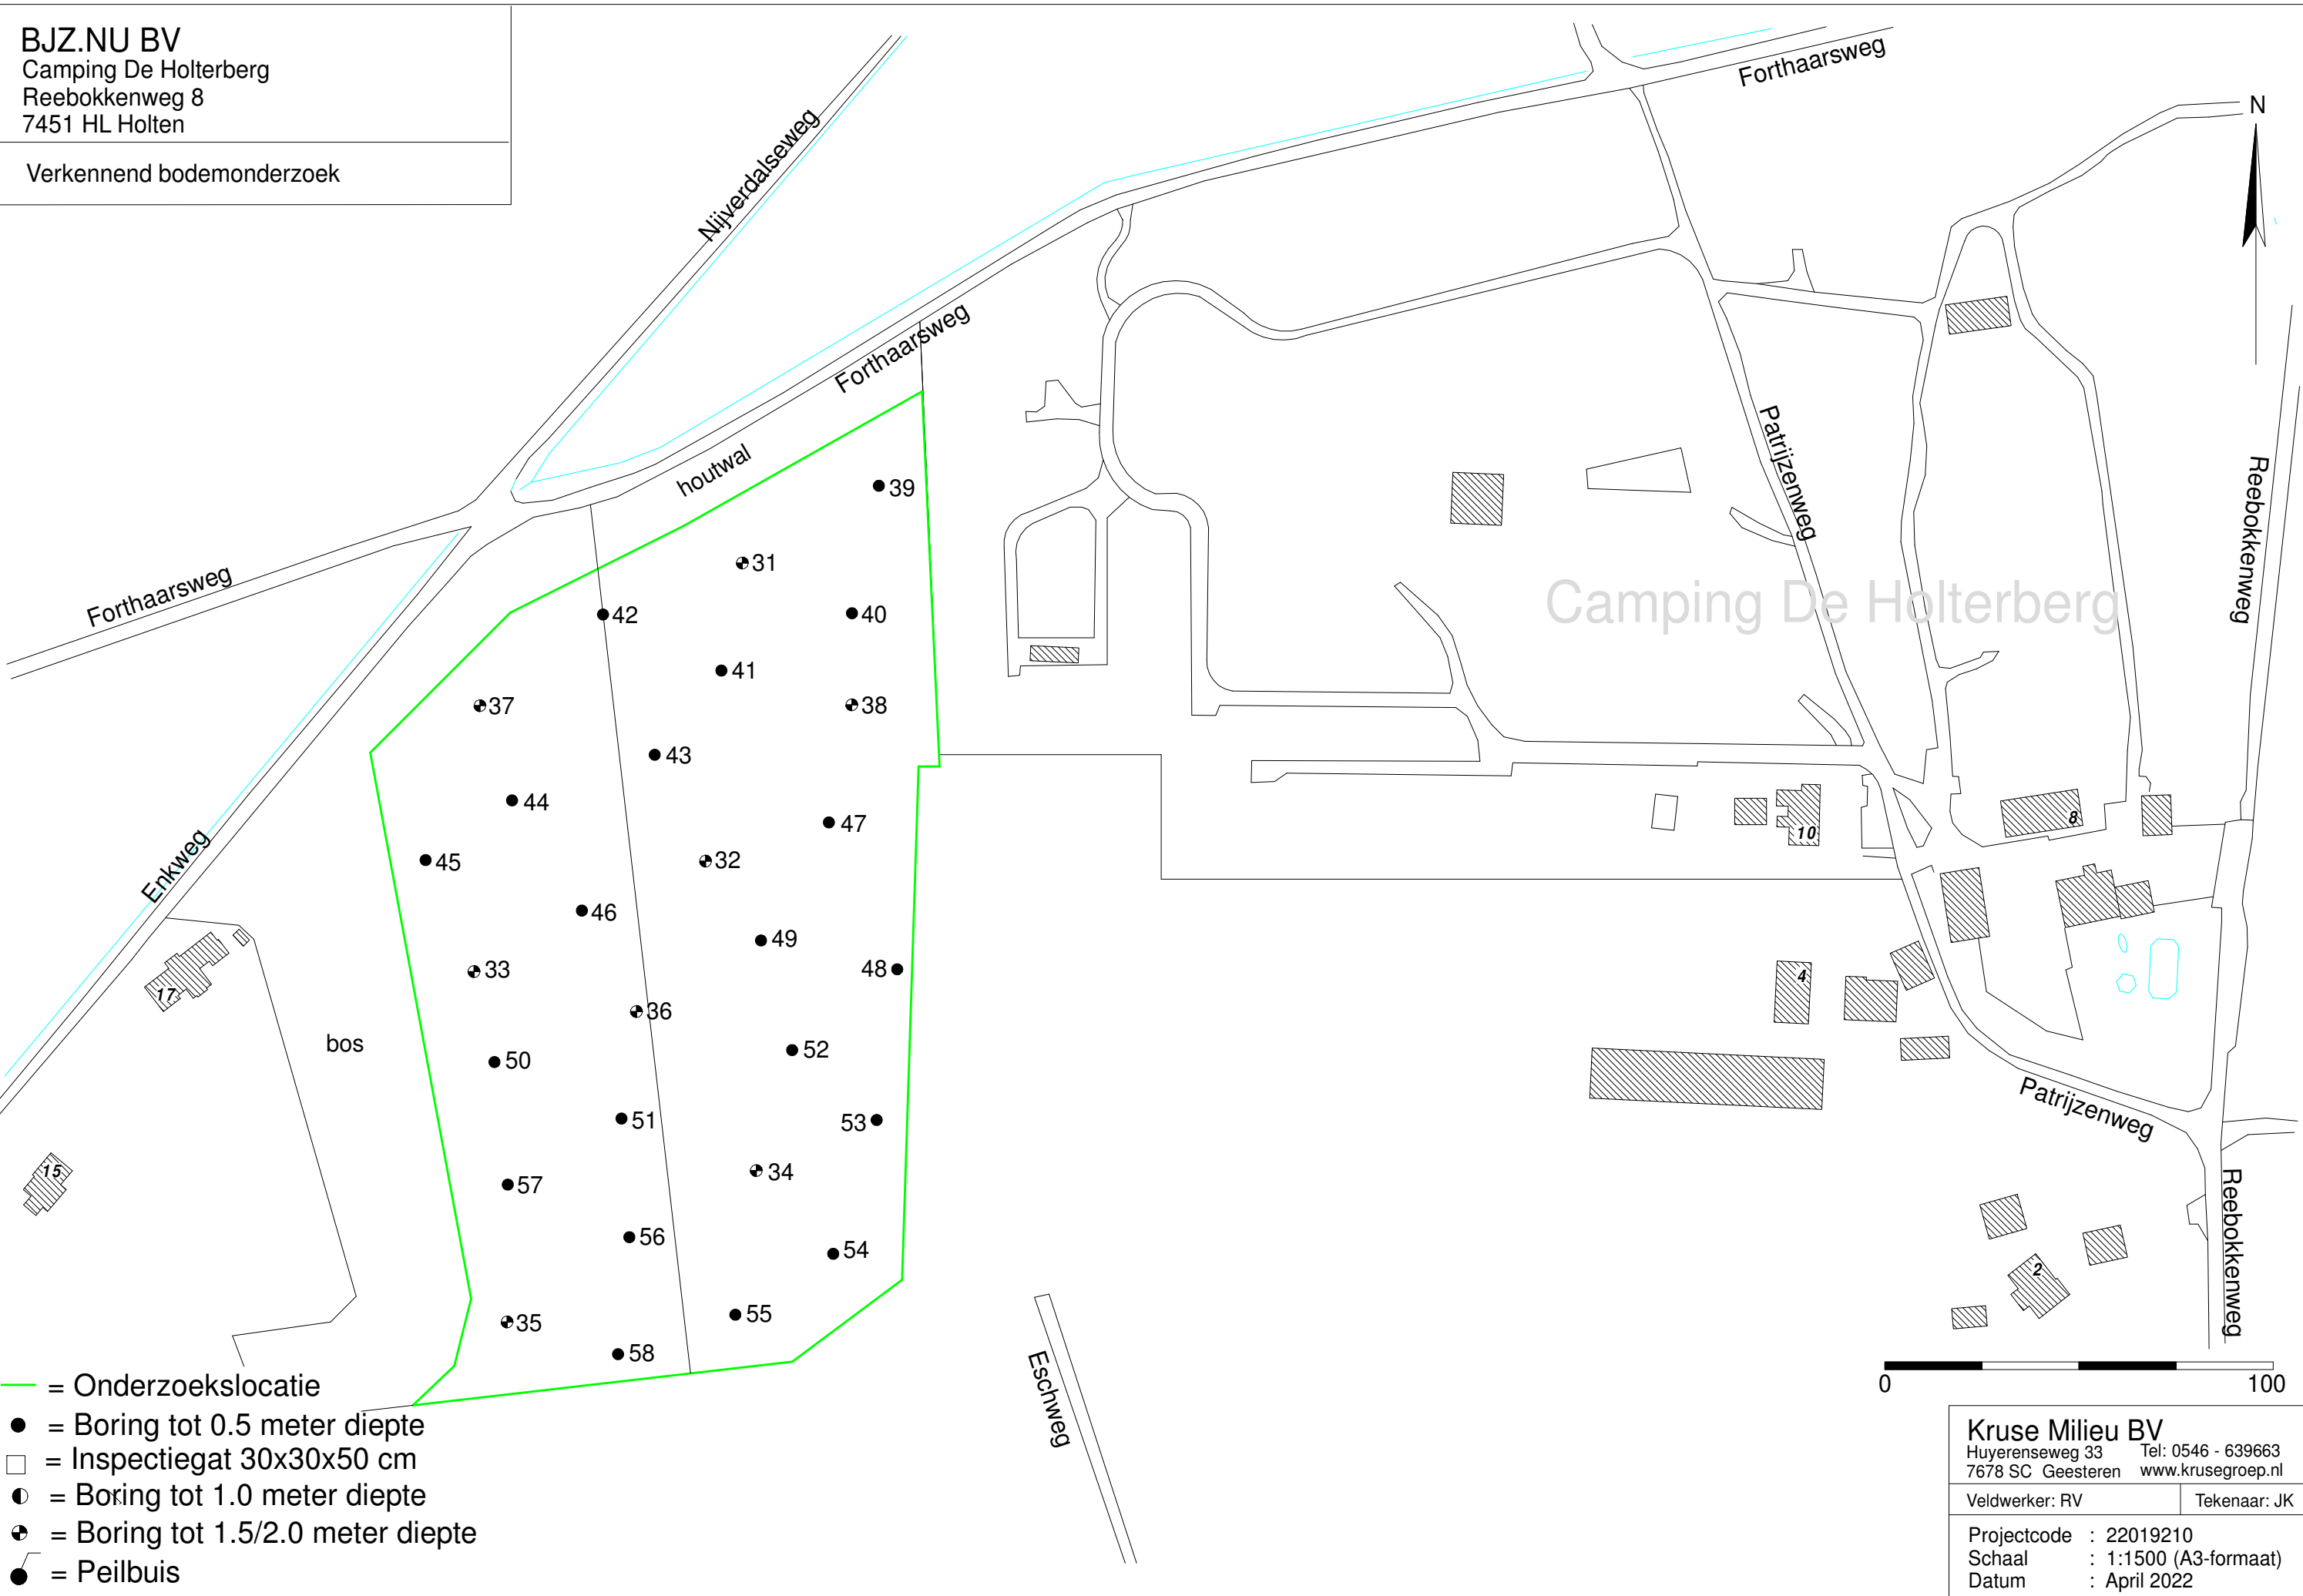
Verkennd bodemonderzoek

De situering van de monsterpunten is weergegeven op de situatieschets van bijlage I. Tijdens de boorwerkzaamheden is de bodemopbouw beschreven en is de grond zintuiglijk beoordeeld op eventuele aanwezigheid van verontreinigingen. De boorbeschrijvingen zijn weergegeven in bijlage II.

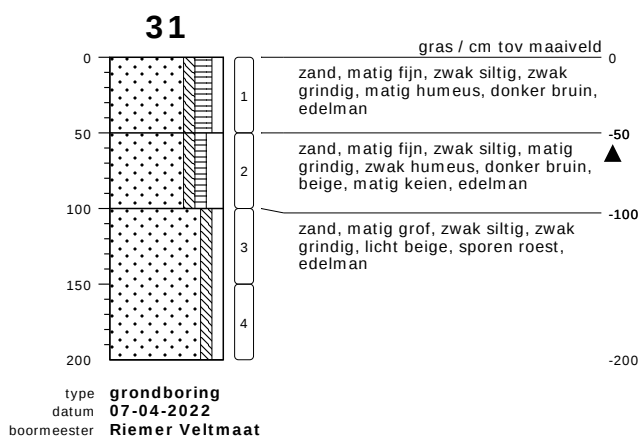
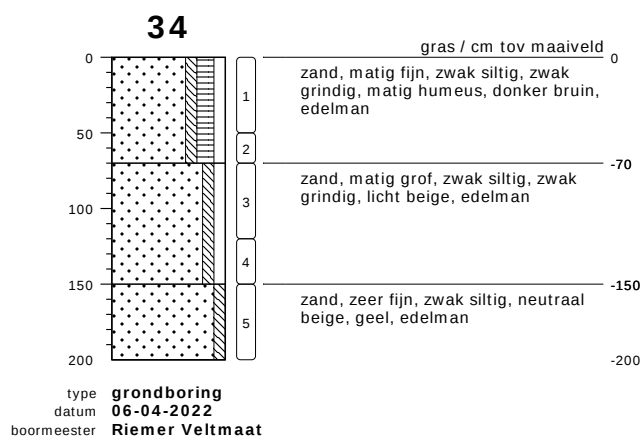
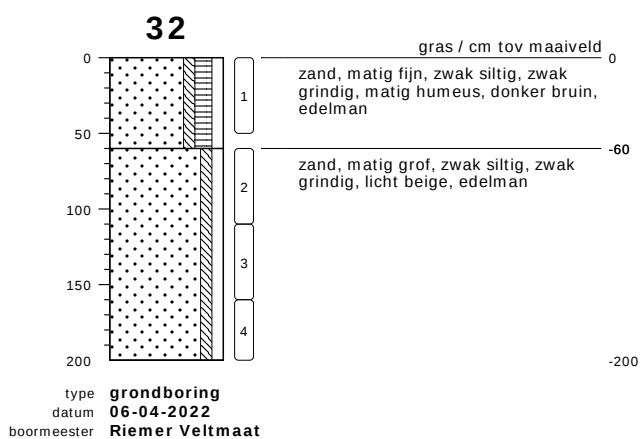
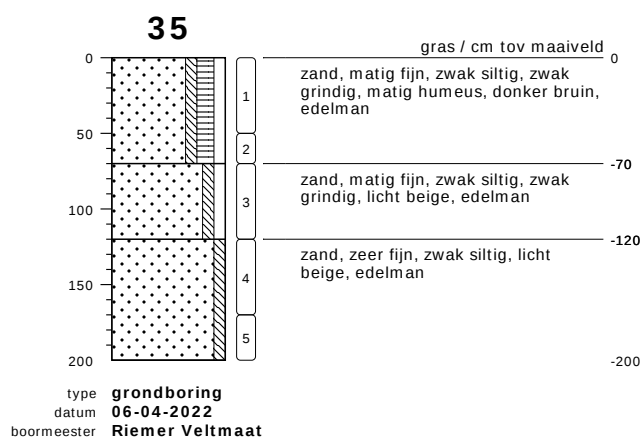
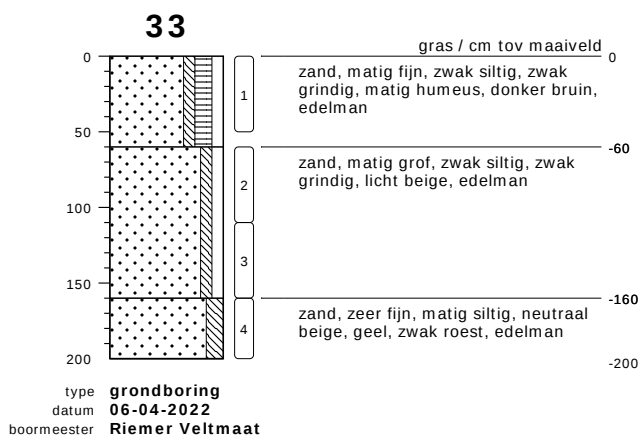
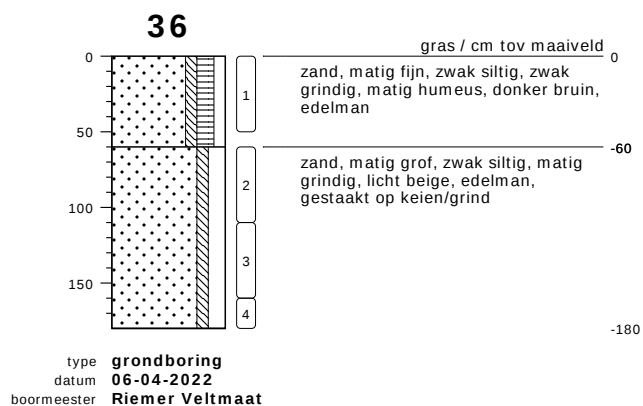
Bijlage II  
Boorstaten

De bodemopbouw ter plaatse van de onderzoekslocatie bestaat globaal uit matig fijn, zwak siltig, zwak grindig zand in de bovengrond en matig grof, zwak siltig zwak grindig zand in de ondergrond. Plaatselijk bevinden zich keien in de ondergrond. In ondergrond zijn roesthoudenlagen aangetroffen. Er zijn geen bodemvreemde materialen waargenomen. Door de veldwerker zijn visueel geen asbestverdachte materialen op het maaiveld en in de bodem waargenomen.

## bodemprofielen schaal 1:50

onderzoek **Reebokkenweg - Holten**  
projectcode **22019210**  
getekend conform **NEN 5104**
