**Verkennd Bodemonderzoek  
ter plaatse van:**

**Reilinksweg 8**

**Holten**

**Opdrachtnummer: 091127**

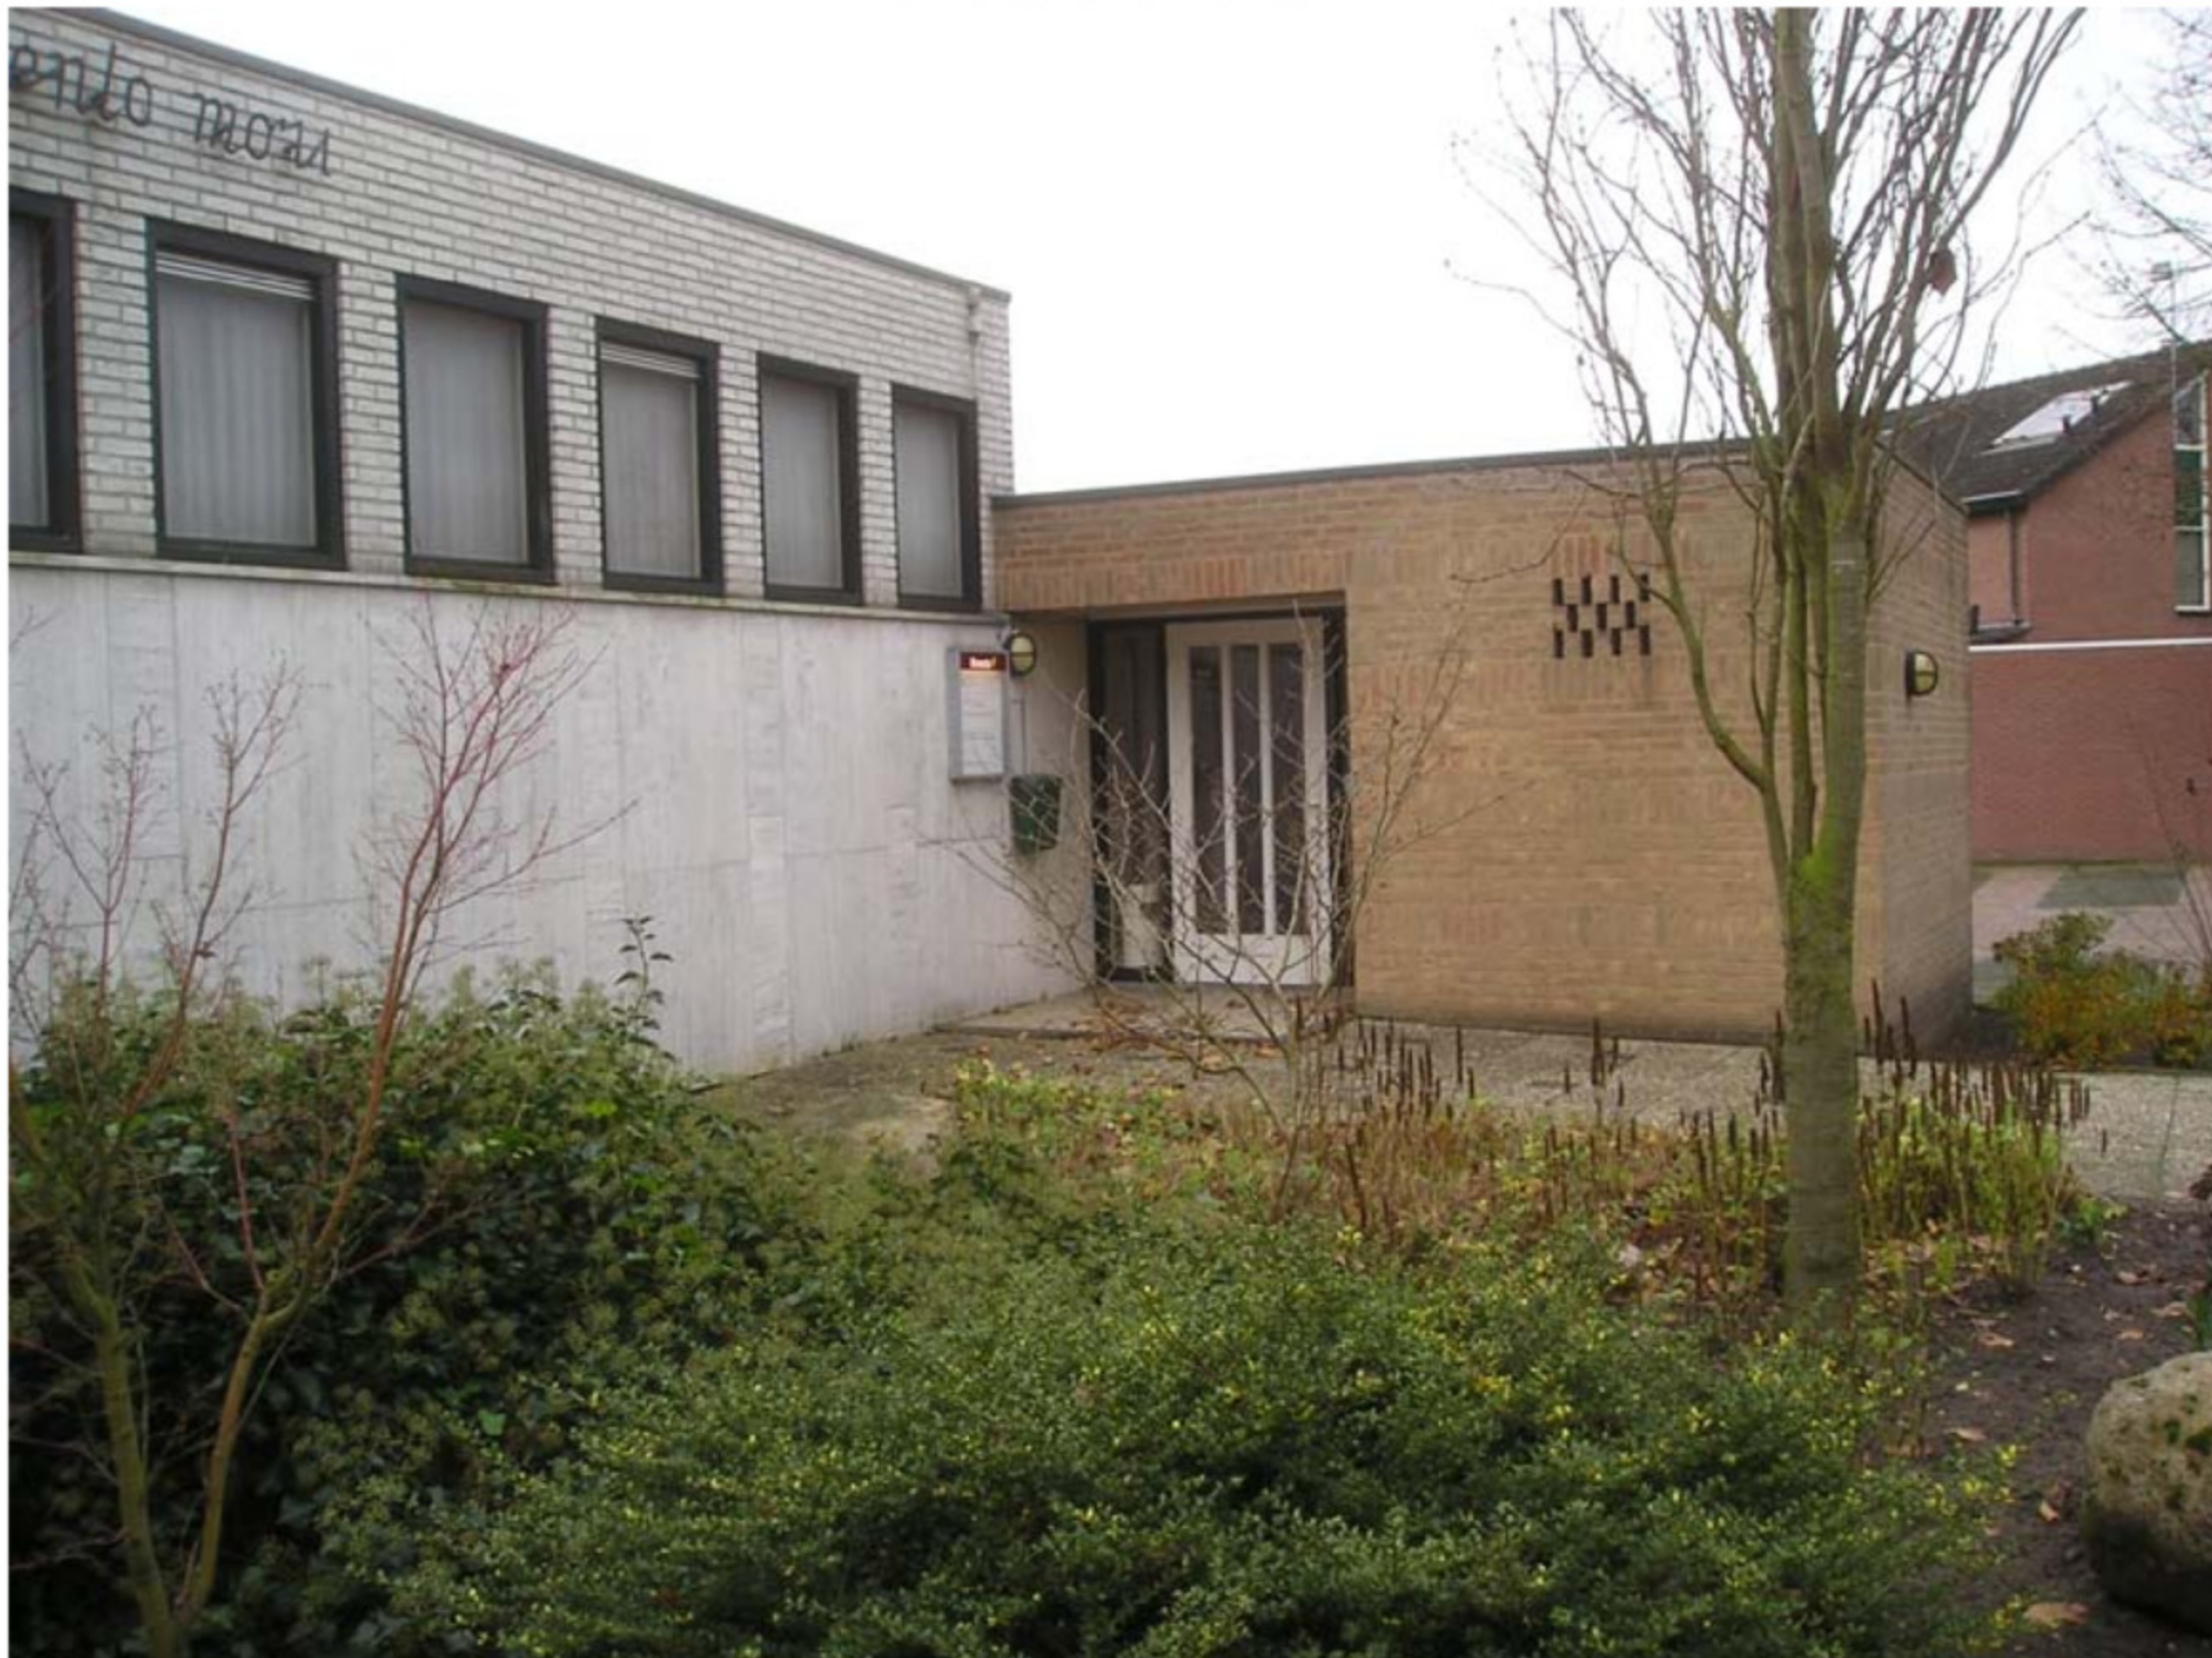
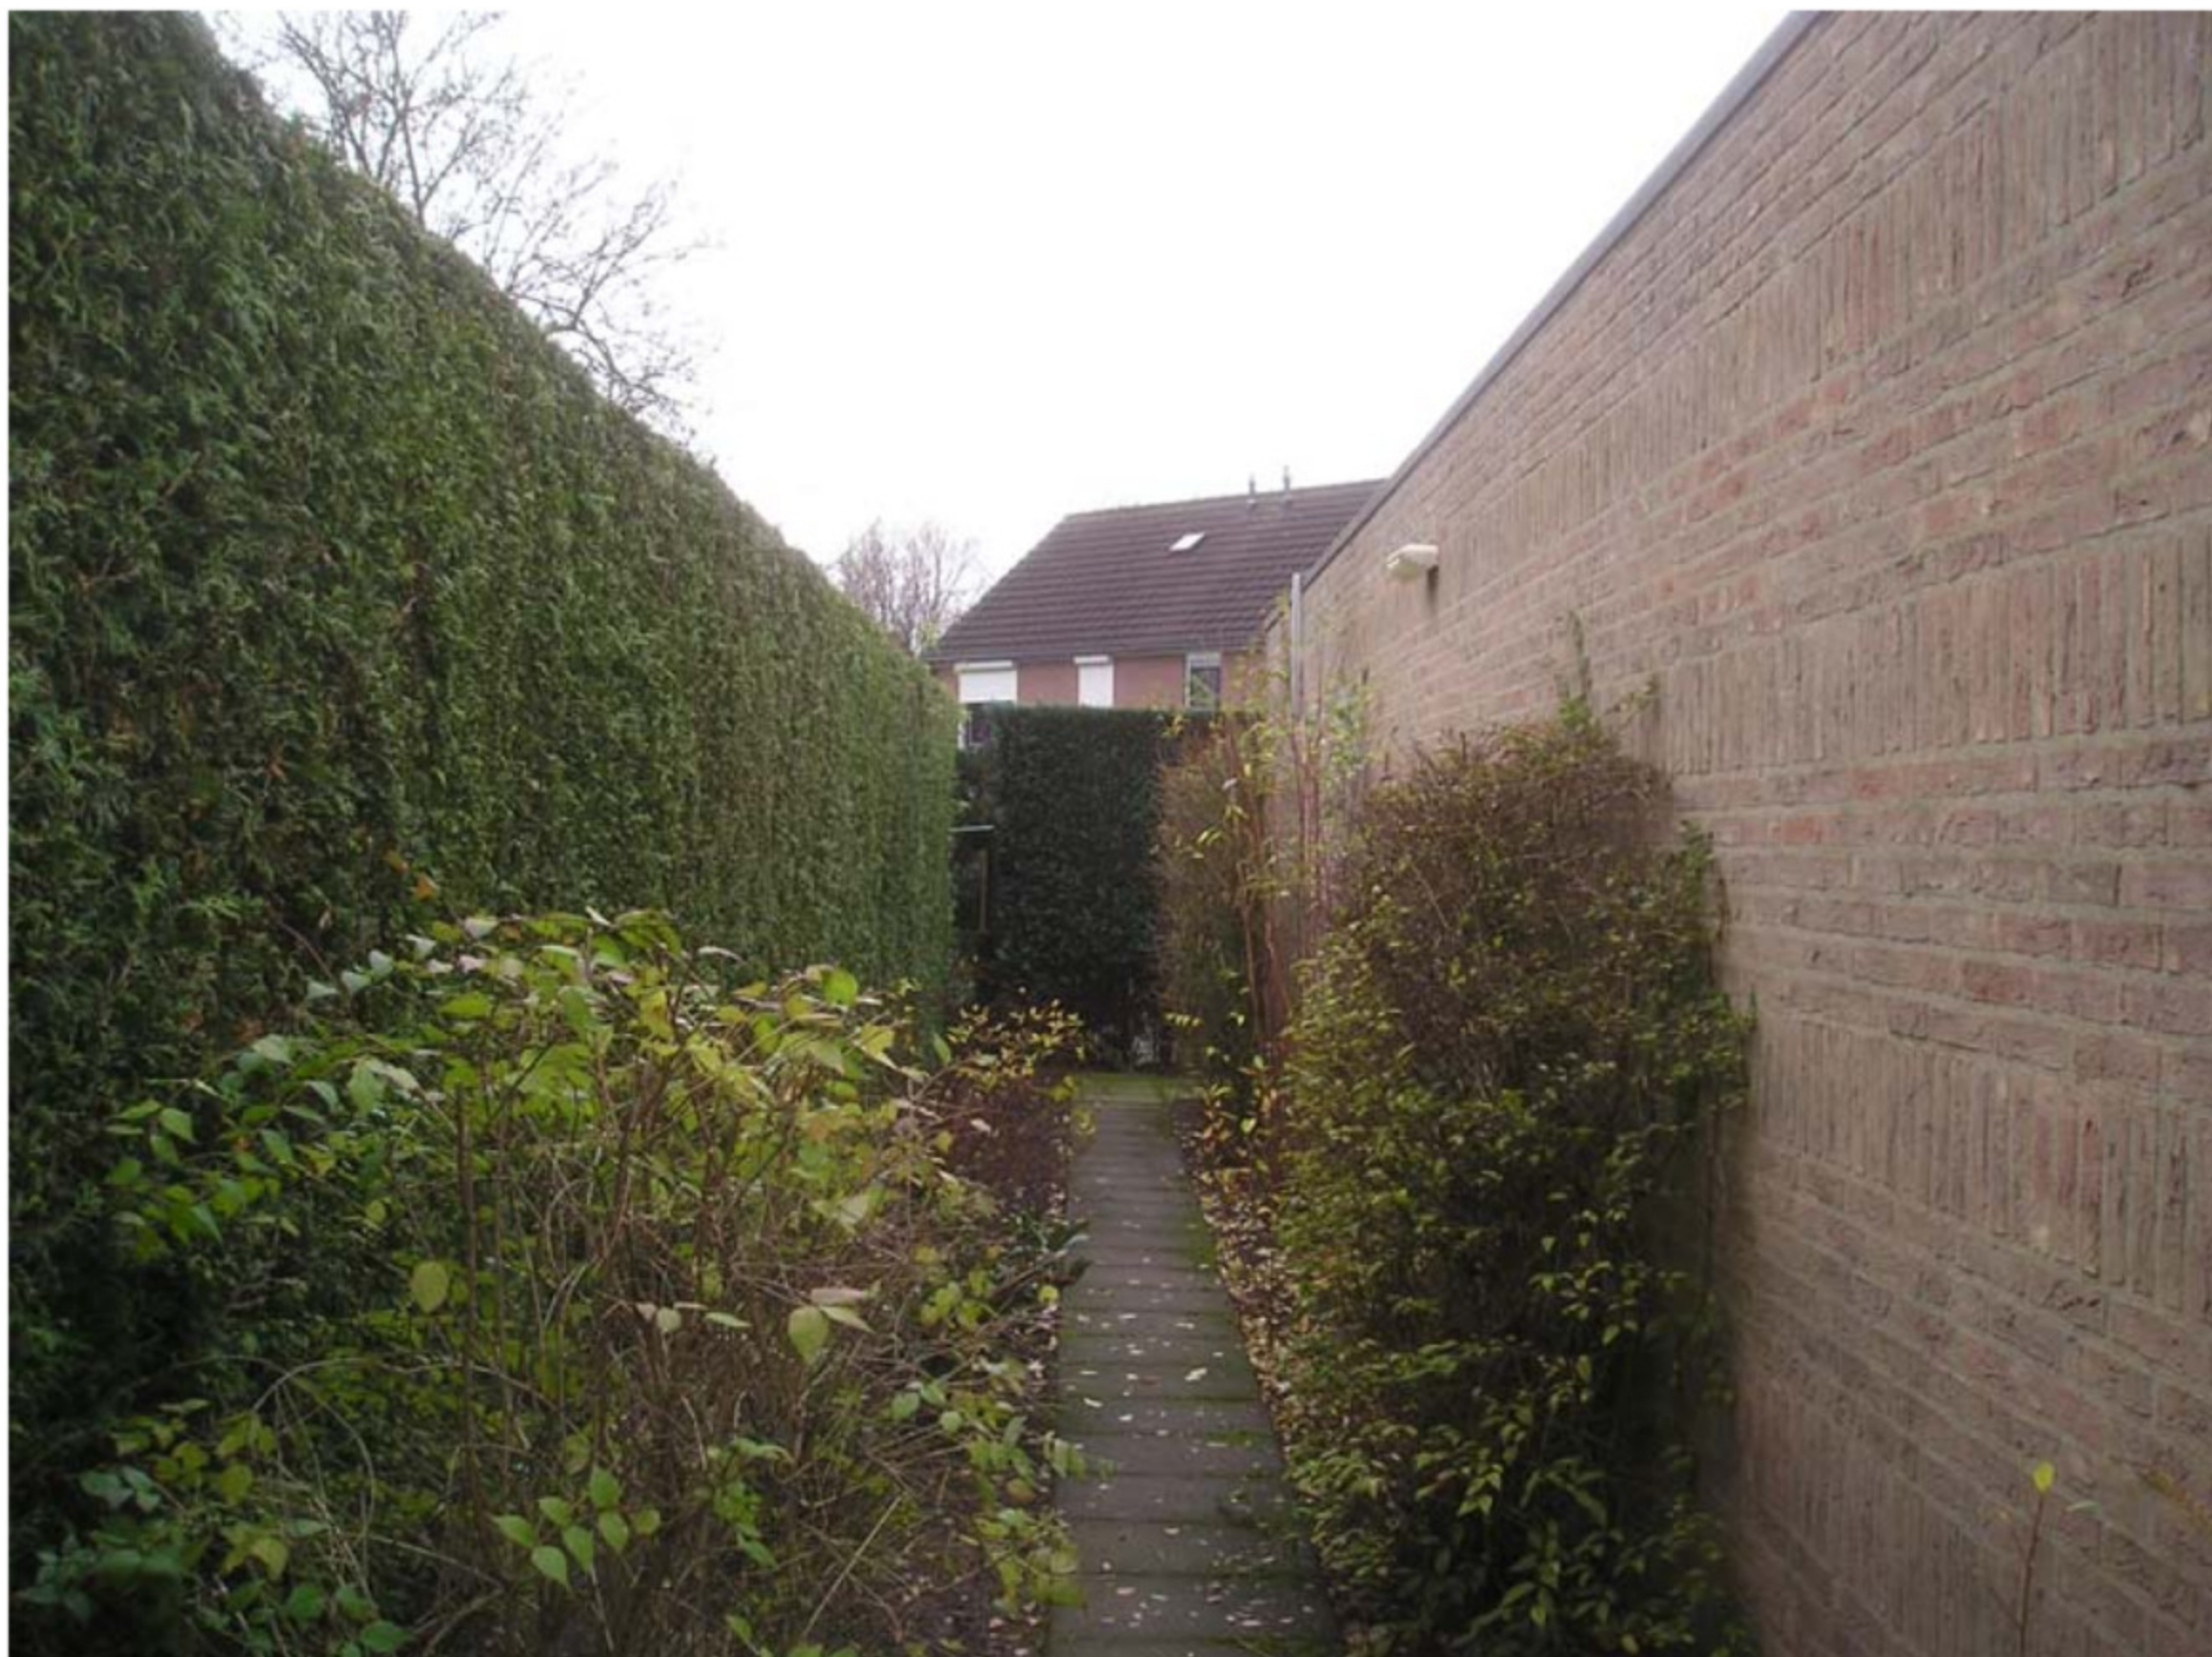
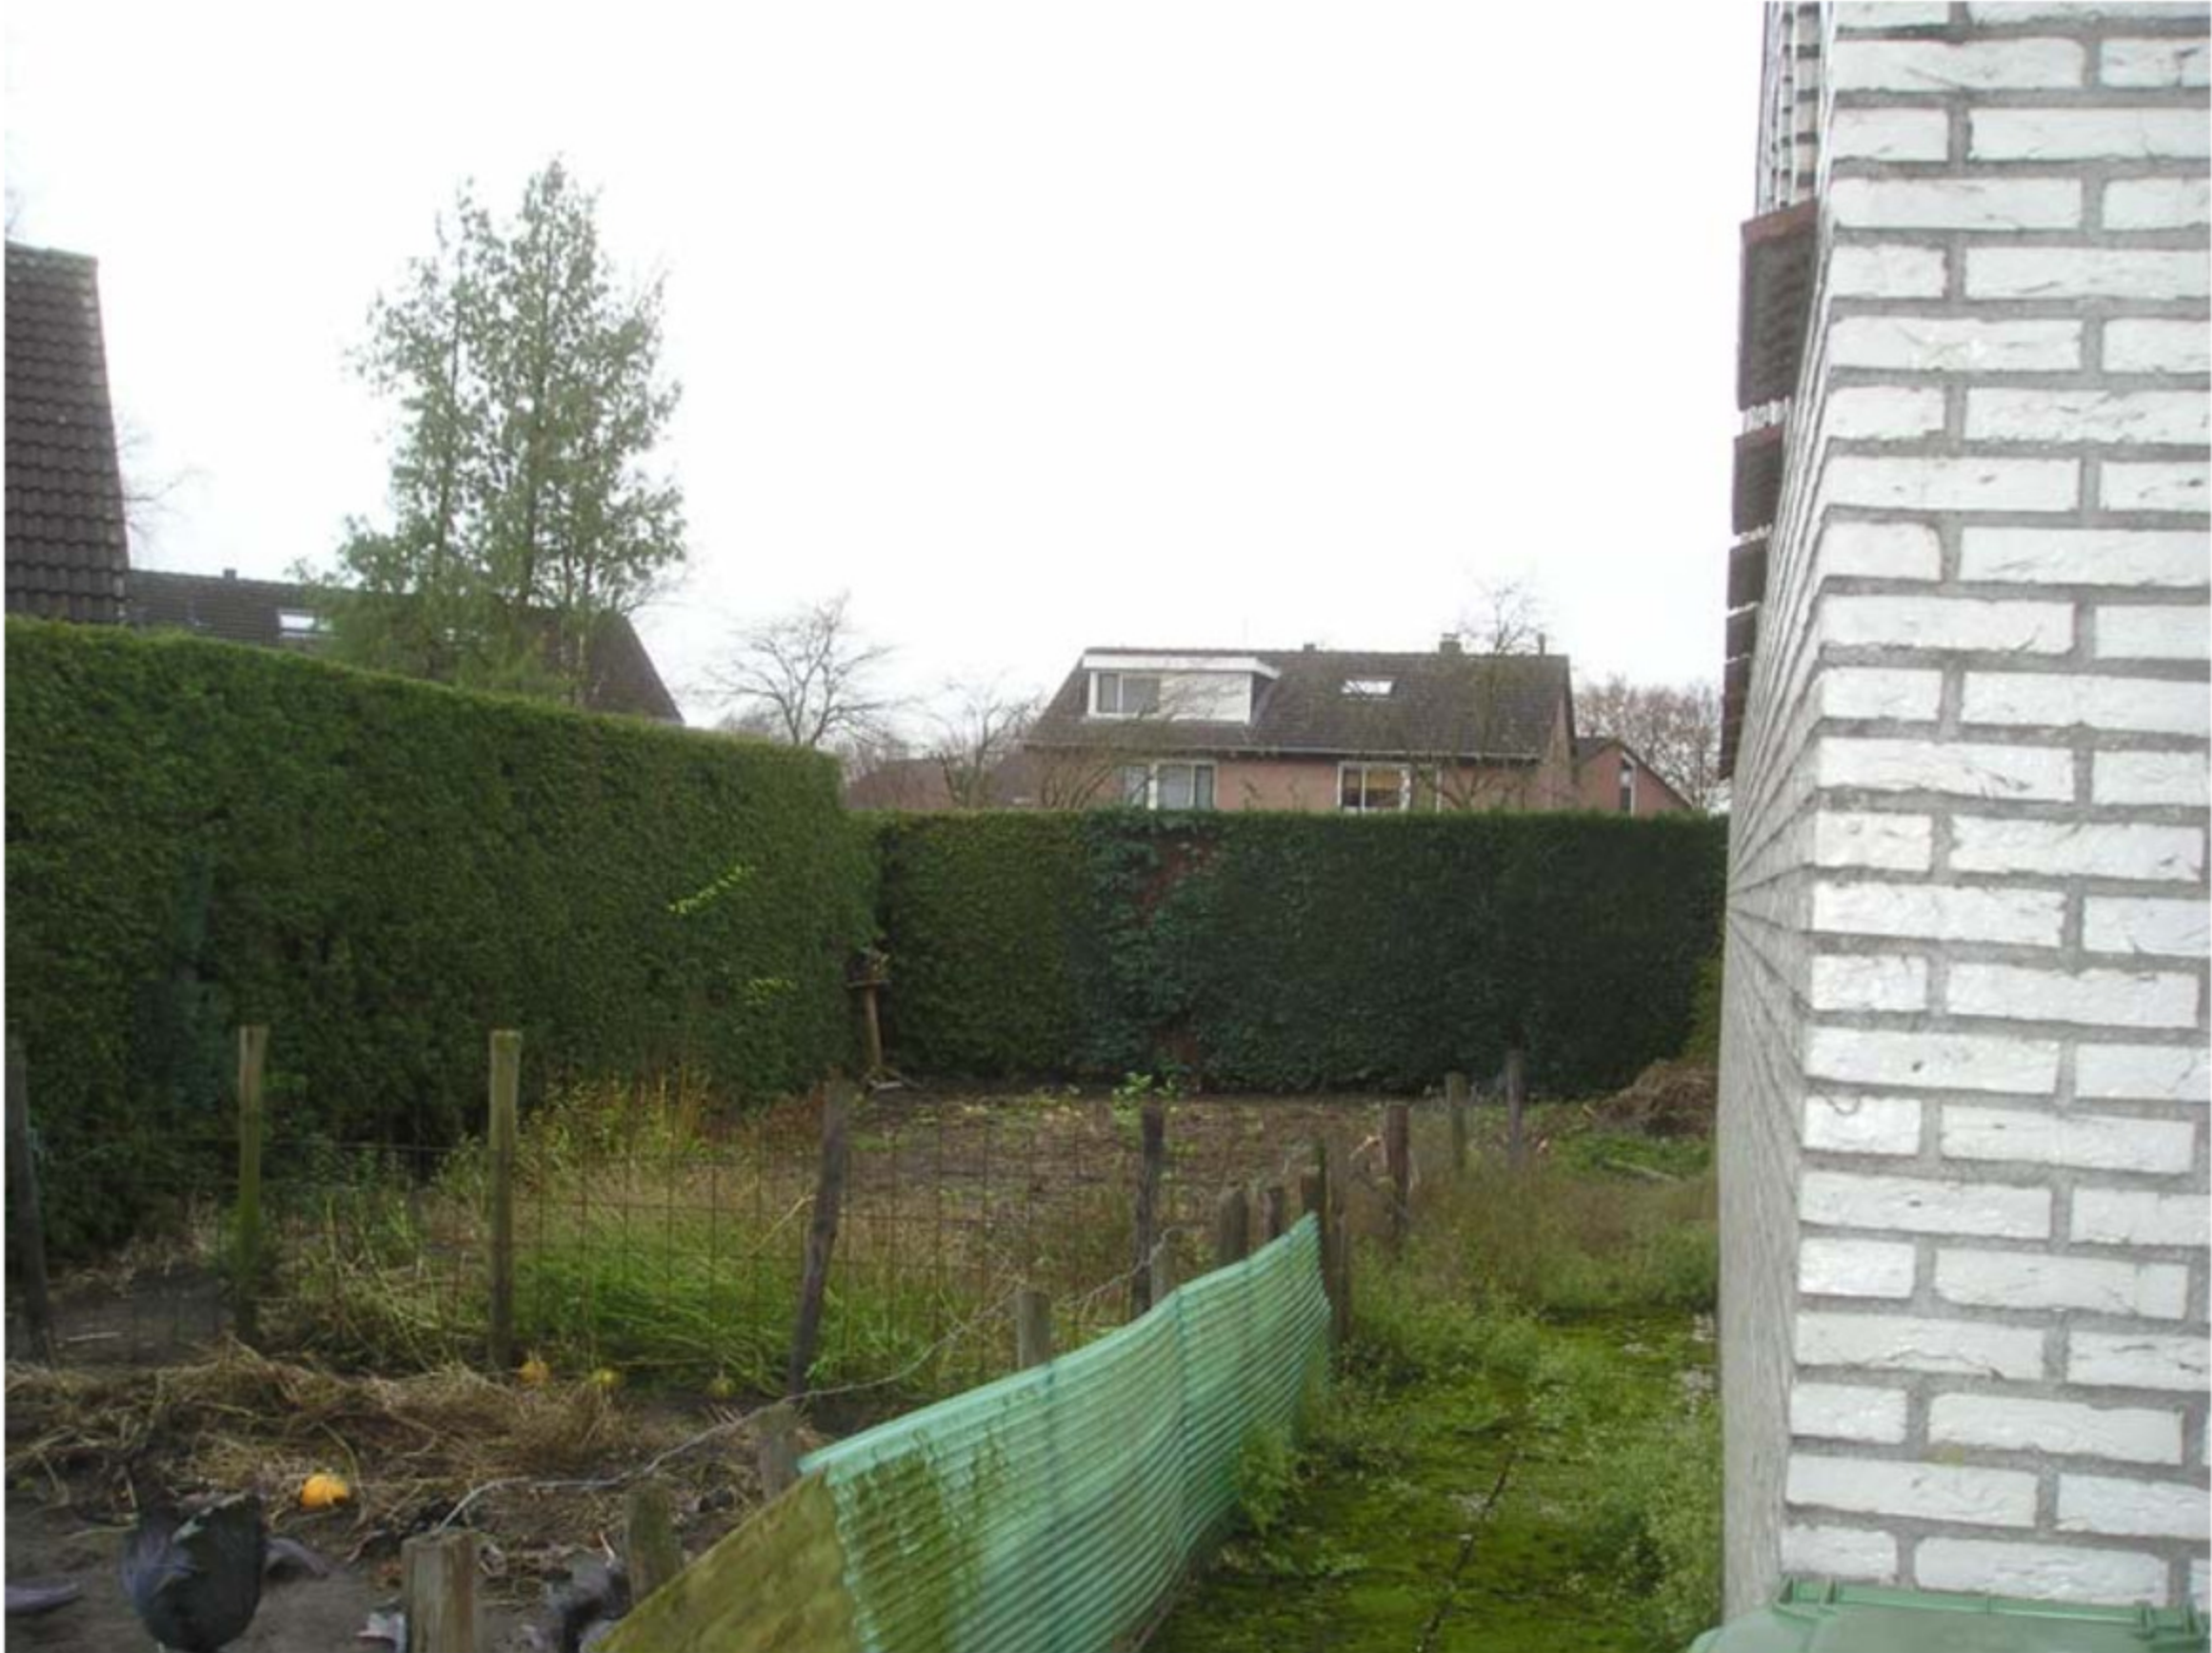
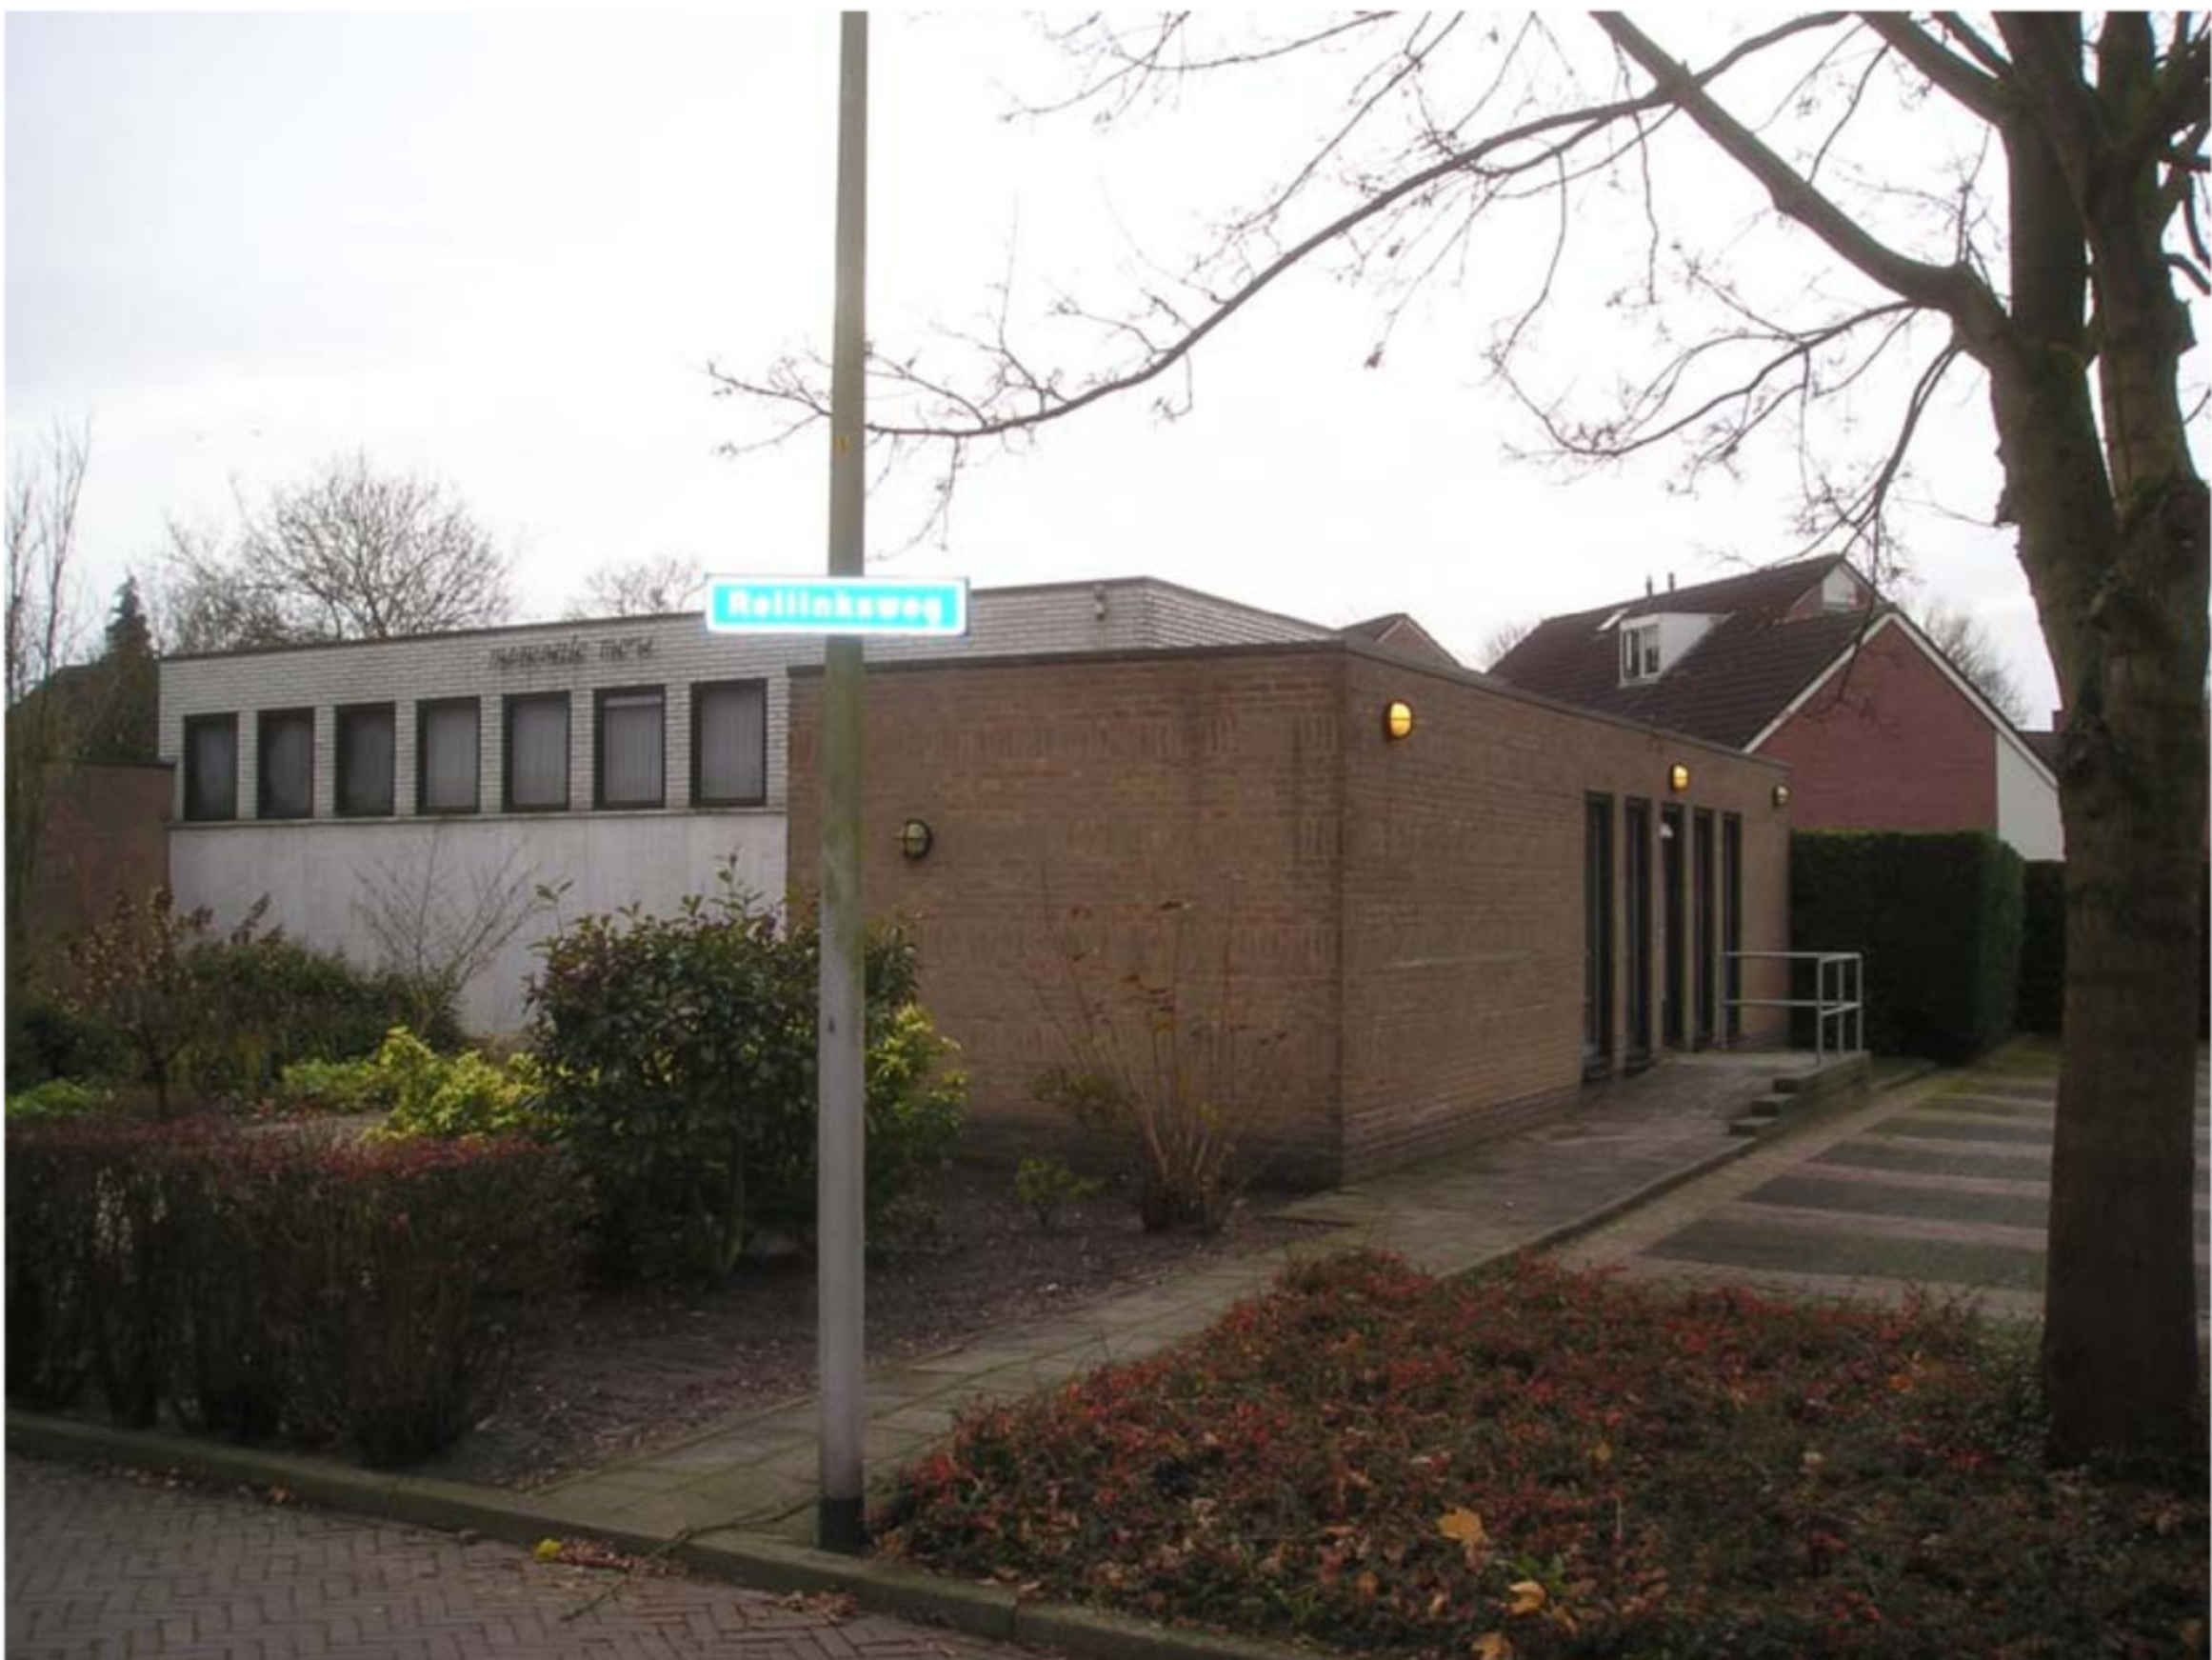
### Diverse overzichten

Het onderzoeksterrein heeft een oppervlakte van ca. 700 m<sup>2</sup> en bestaat uit een rouwcentrum met omliggende tuin. Rond het pand is deels sprake van straatwerk, verder is het terrein onverhard. Tijdens de terreininspectie is het maaiveld onderworpen aan een visuele inspectie met betrekking tot asbest verdacht materiaal. Dergelijk materiaal is visueel niet waargenomen.

Zintuiglijk zijn er geen voor het onderzoek van belang zijnde waarnemingen naar voren gekomen.

Deze zijn zintuiglijk niet op de bodem en in het opgeboorde materiaal ter plaatse van het onderzoeksterrein waargenomen.

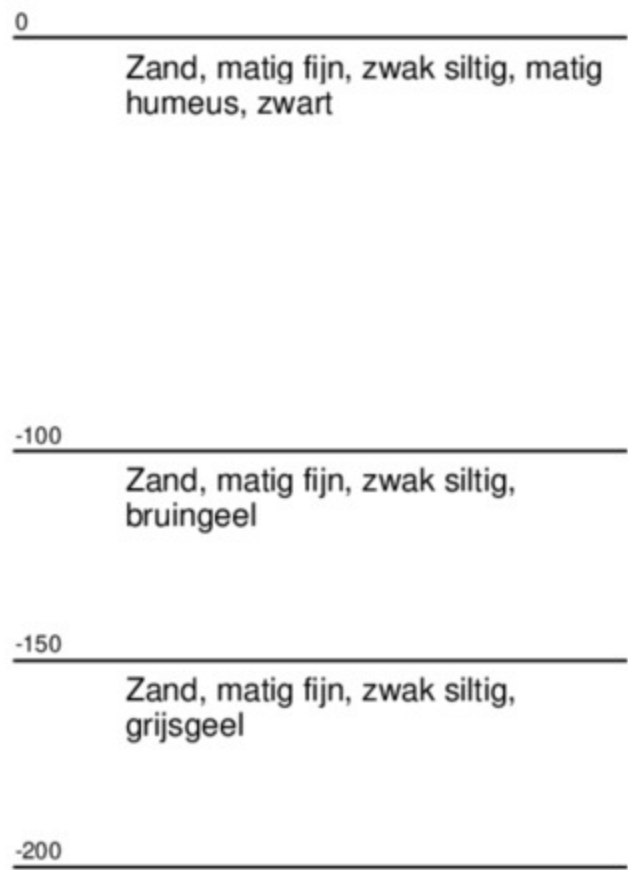
Boring: 2

Het veldwerk heeft bestaan uit het verrichten van 4 boringen tot circa 0.5 m-mv (nrs. 3 t/m 6) en 2 boringen tot 2.0 m-mv (nrs. 1 en 2).
