verkennend bodemonderzoek asbest in grond  
volgens NEN-5707+C1  
Gaardenstraat nr. 29-35 te Holten

onderwerp **verkennend bodemonderzoek asbest in grond volgens NEN-5707+C1 Gaardenstraat nr. 29-35 te Holten**

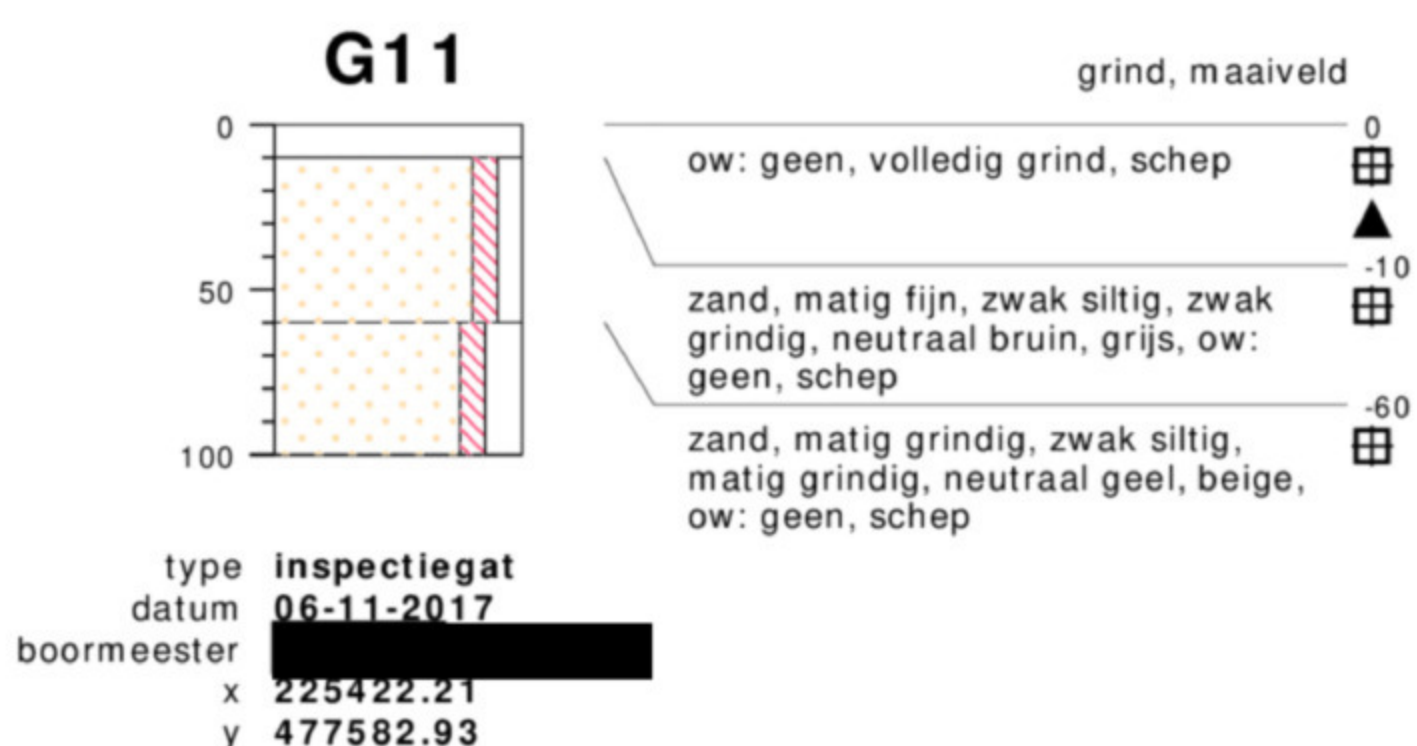
## bodemprofielen BIJLAGE 3

onderzoek Gaardenstraat 29-35 te Holten  
projectcode 17-M8268  
datum 24-11-2017  
getekend conform NEN 5104  
pagina 1 van 5

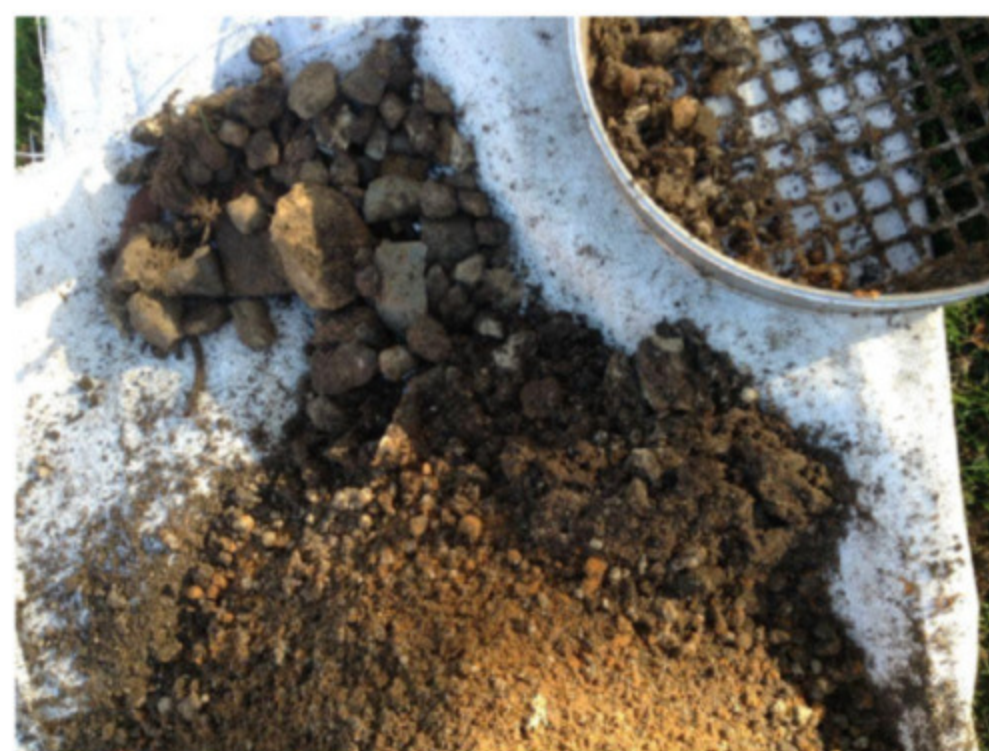
meetpunt G8  
7219616

0  
zand, matig fijn, zwak siltig, zwak grindig, neutraal bruin, grijs, ow: geen, zwak puin perc > 20 mm : 0.87 kg, schep  
-40  
zand, matig fijn, zwak siltig, zwak grindig, neutraal bruin, grijs, ow: geen, schep  
-80  
zand, matig fijn, zwak siltig, donker geel, ow: geen, edelman

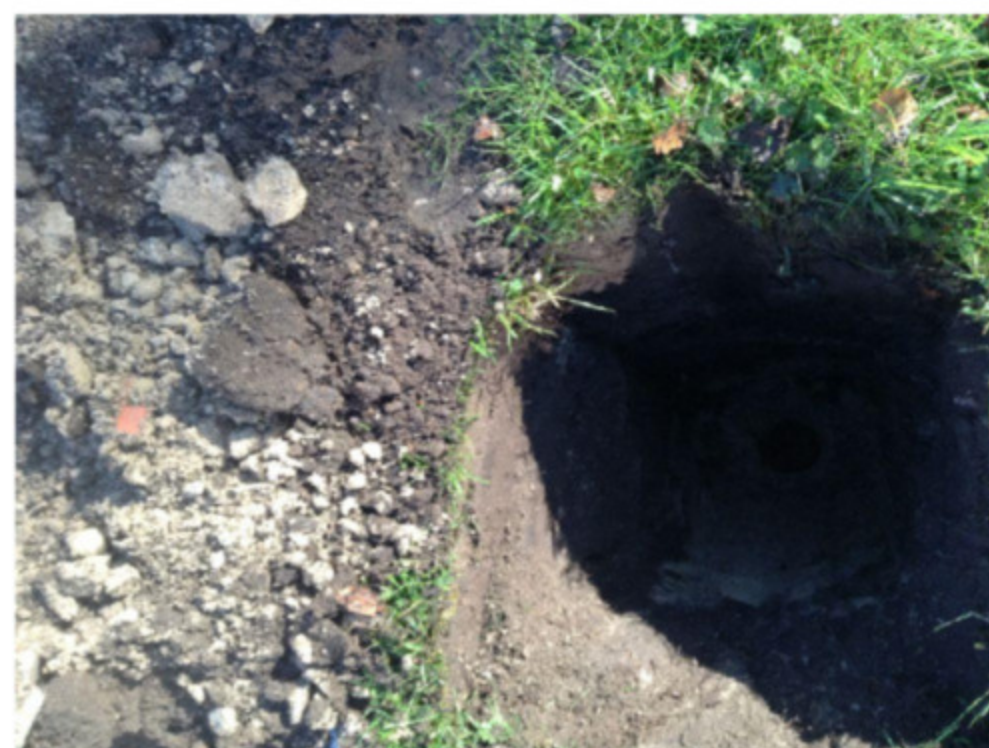
meetpunt G9  
7219617

0  
zand, matig fijn, zwak siltig, zwak grindig, neutraal bruin, grijs, ow: geen, zwak puin perc > 20 mm : 0.79 kg, schep  
-45  
zand, matig fijn, zwak siltig, neutraal grijs, ow: geen, schep
