## **Verkennd Bodemonderzoek**

Project: 2022-165

Locatie: Perceel ten noorden van  
Kryptonstraat 39 B-03 te Rijssen

Datum: 16 juni 2022

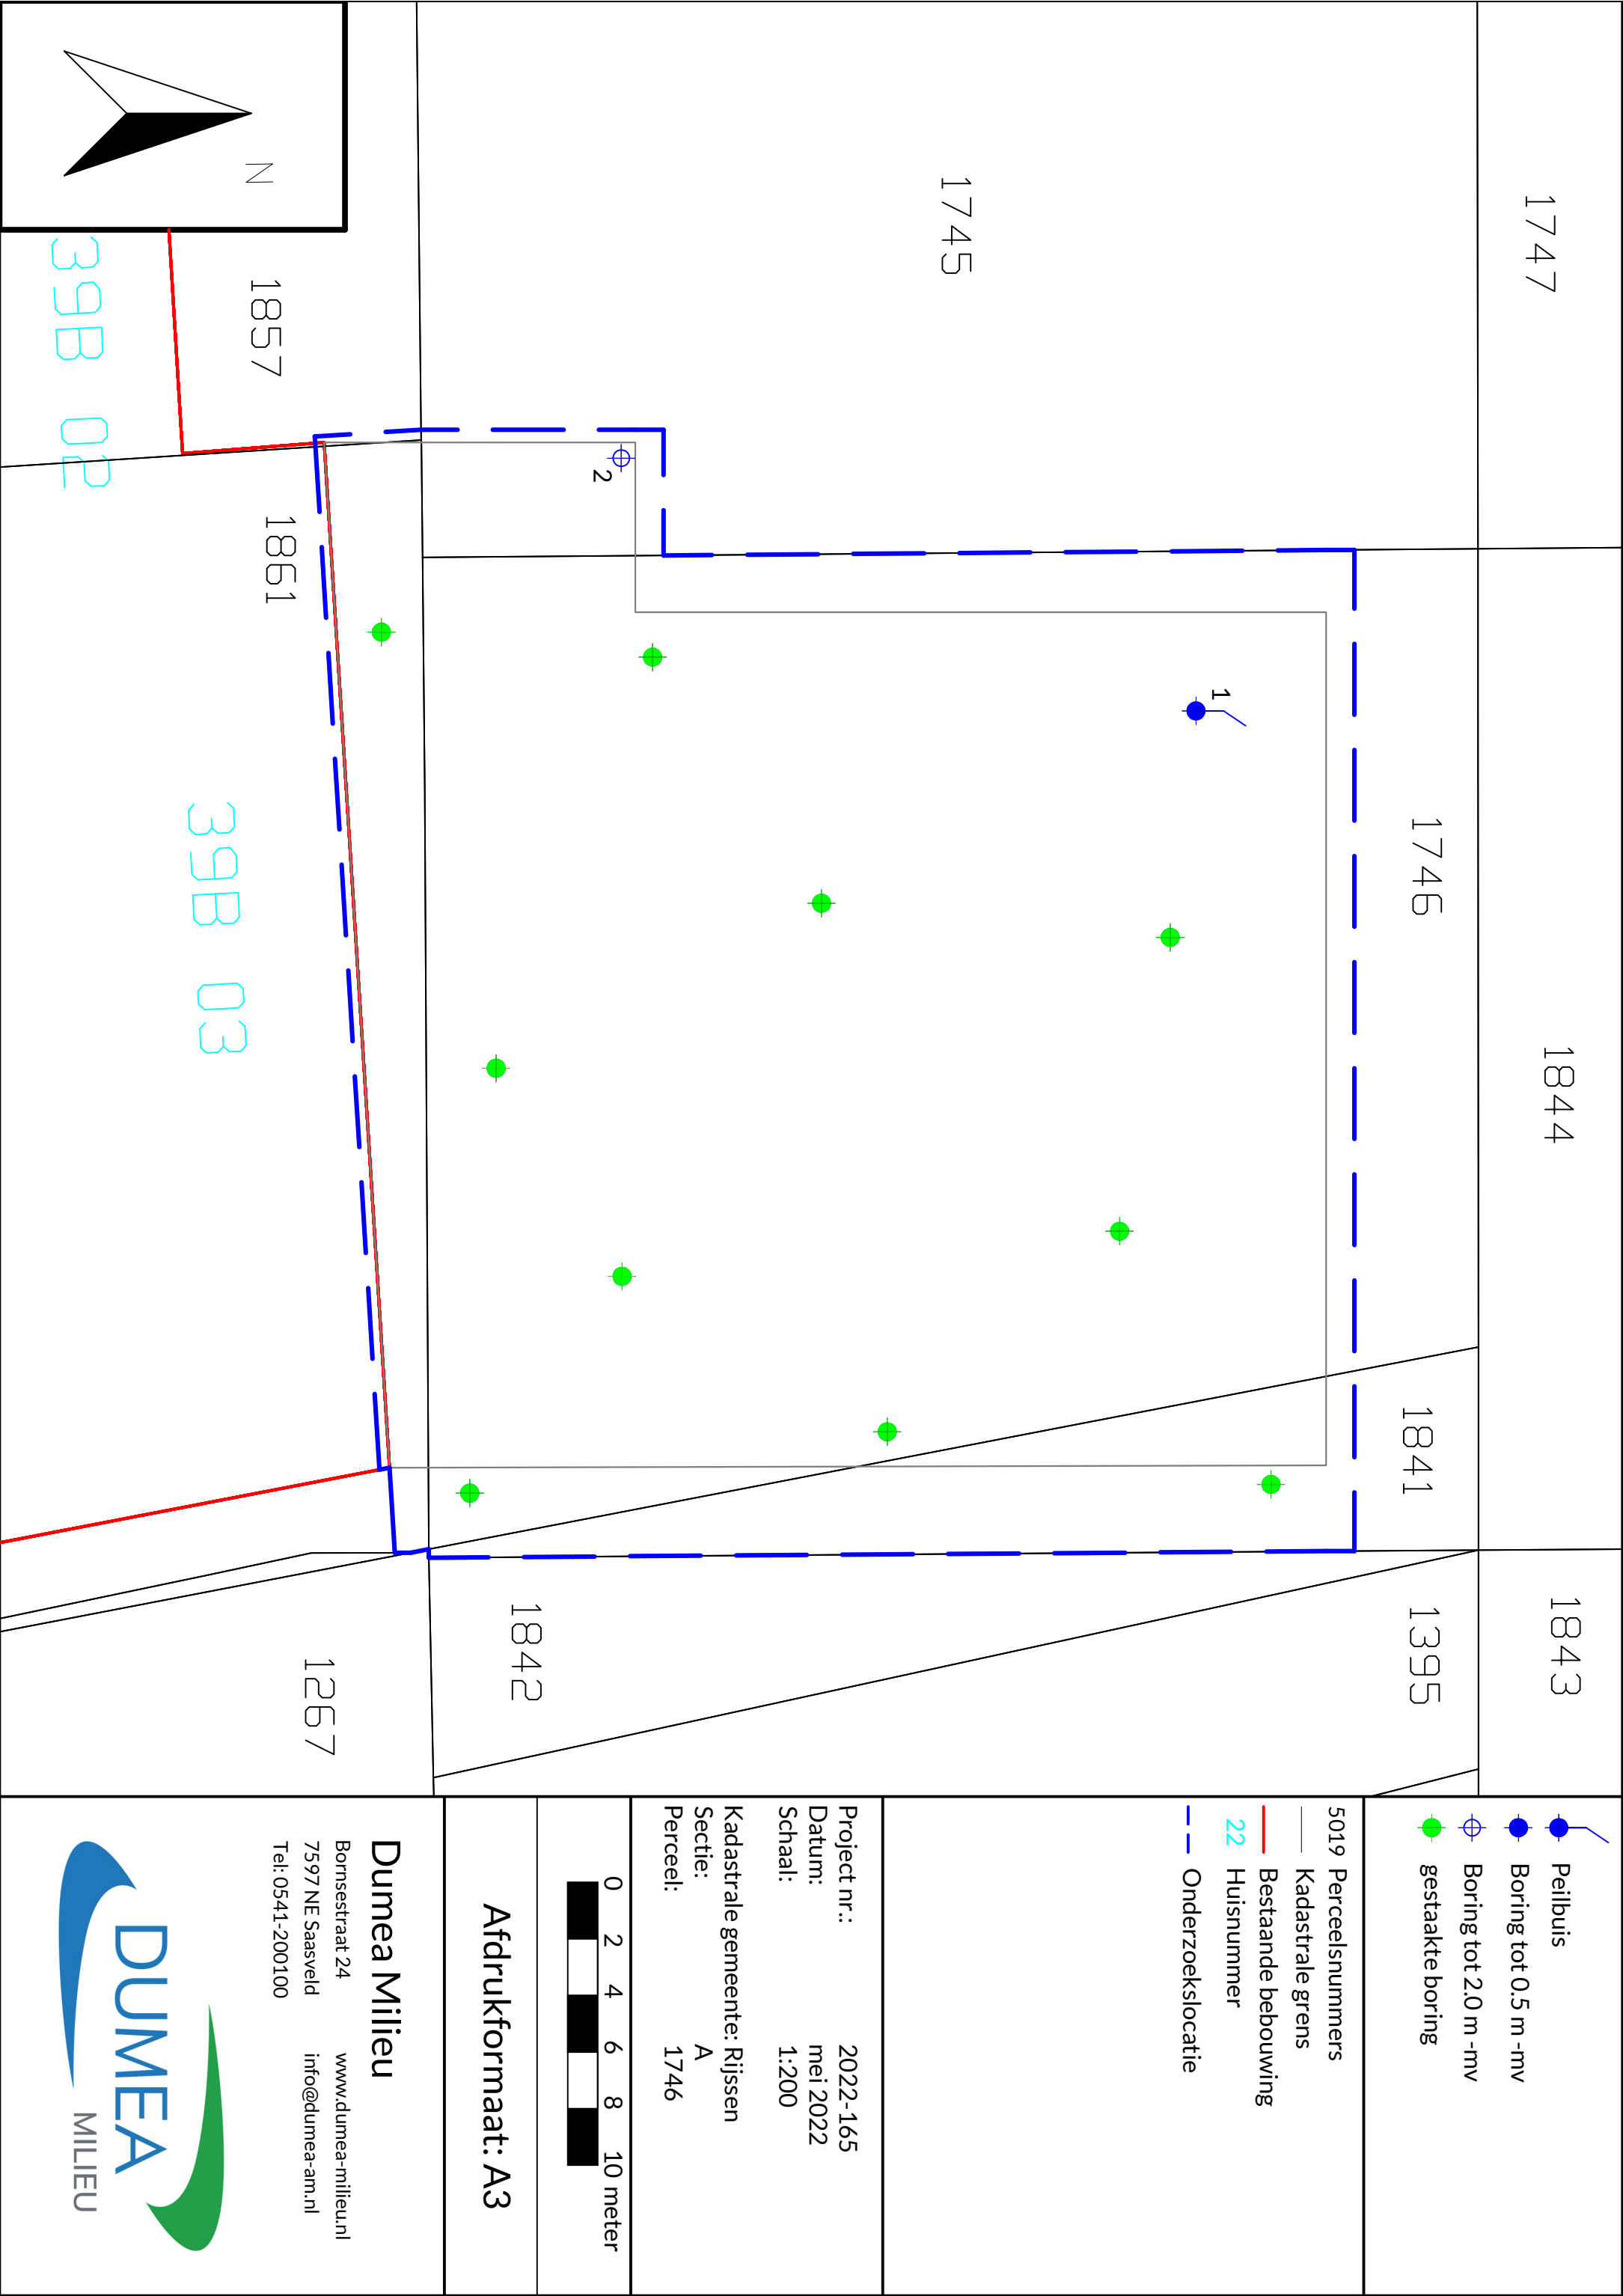
Overzichtstekening boorpunten

Tijdens het veldwerk zijn op meerdere plaatsen getracht boringen te plaatsen (zie bijlage III). De boringen zijn echter gestaakt op de fundering van menggranulaat op een diepte van circa 0,80 m-mv tot 1,00 m-mv. Hierdoor is er geen sprake van 'bovengrond' op de onderzoekslocatie. Enkel ter plaatse van boring 1 en 2 is de gehele fundering doorgeboord en is zodoende gelukt om de ondergrond te bemonsteren.

De veldwerkzaamheden zijn uitgevoerd op 31 mei 2022 (plaatsing peilbuis en monsternamen grond), 8 juni 2022 (monsternamen grondwater). De positie van de boorlocaties zijn weergegeven in bijlage III.

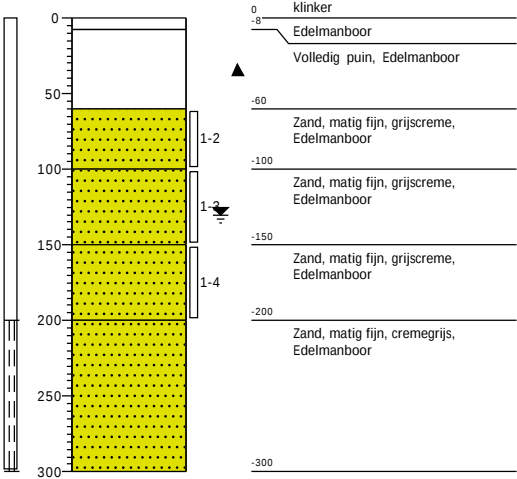
Boring: 1

| Boring | Diepte boring (m -mv) | Traject (m -mv) | Grondsoort | Waargenomen bijzonderheden |
|---|---|---|---|---|
| 1 | 3,00 | 0,08 - 0,60 | | volledig puin |

Datum: 31-5-2022  
GWS: 130

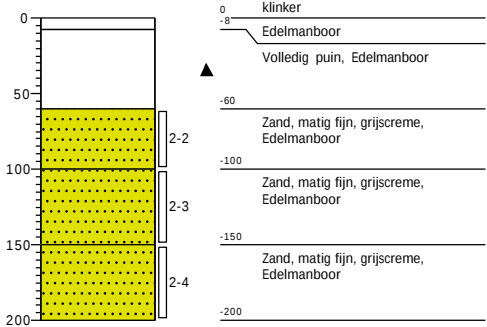
Boring: 2

| Boring | Diepte boring (m -mv) | Traject (m -mv) | Grondsoort | Waargenomen bijzonderheden |
|---|---|---|---|---|
| 2 | 2,00 | 0,08 - 0,60 | | volledig puin |
