**RAPPORT VERKENNEND BODEMONDERZOEK**  
**conform NEN 5740 en NEN 5707**  
Walstraat 38 - Rijssen

# Rapport Verkennend Bodemonderzoek conform NEN 5740 en NEN 5707 Walstraat 38 - Rijssen

Projectcode: 17056510

Rapportagedatum: 17 oktober 2017

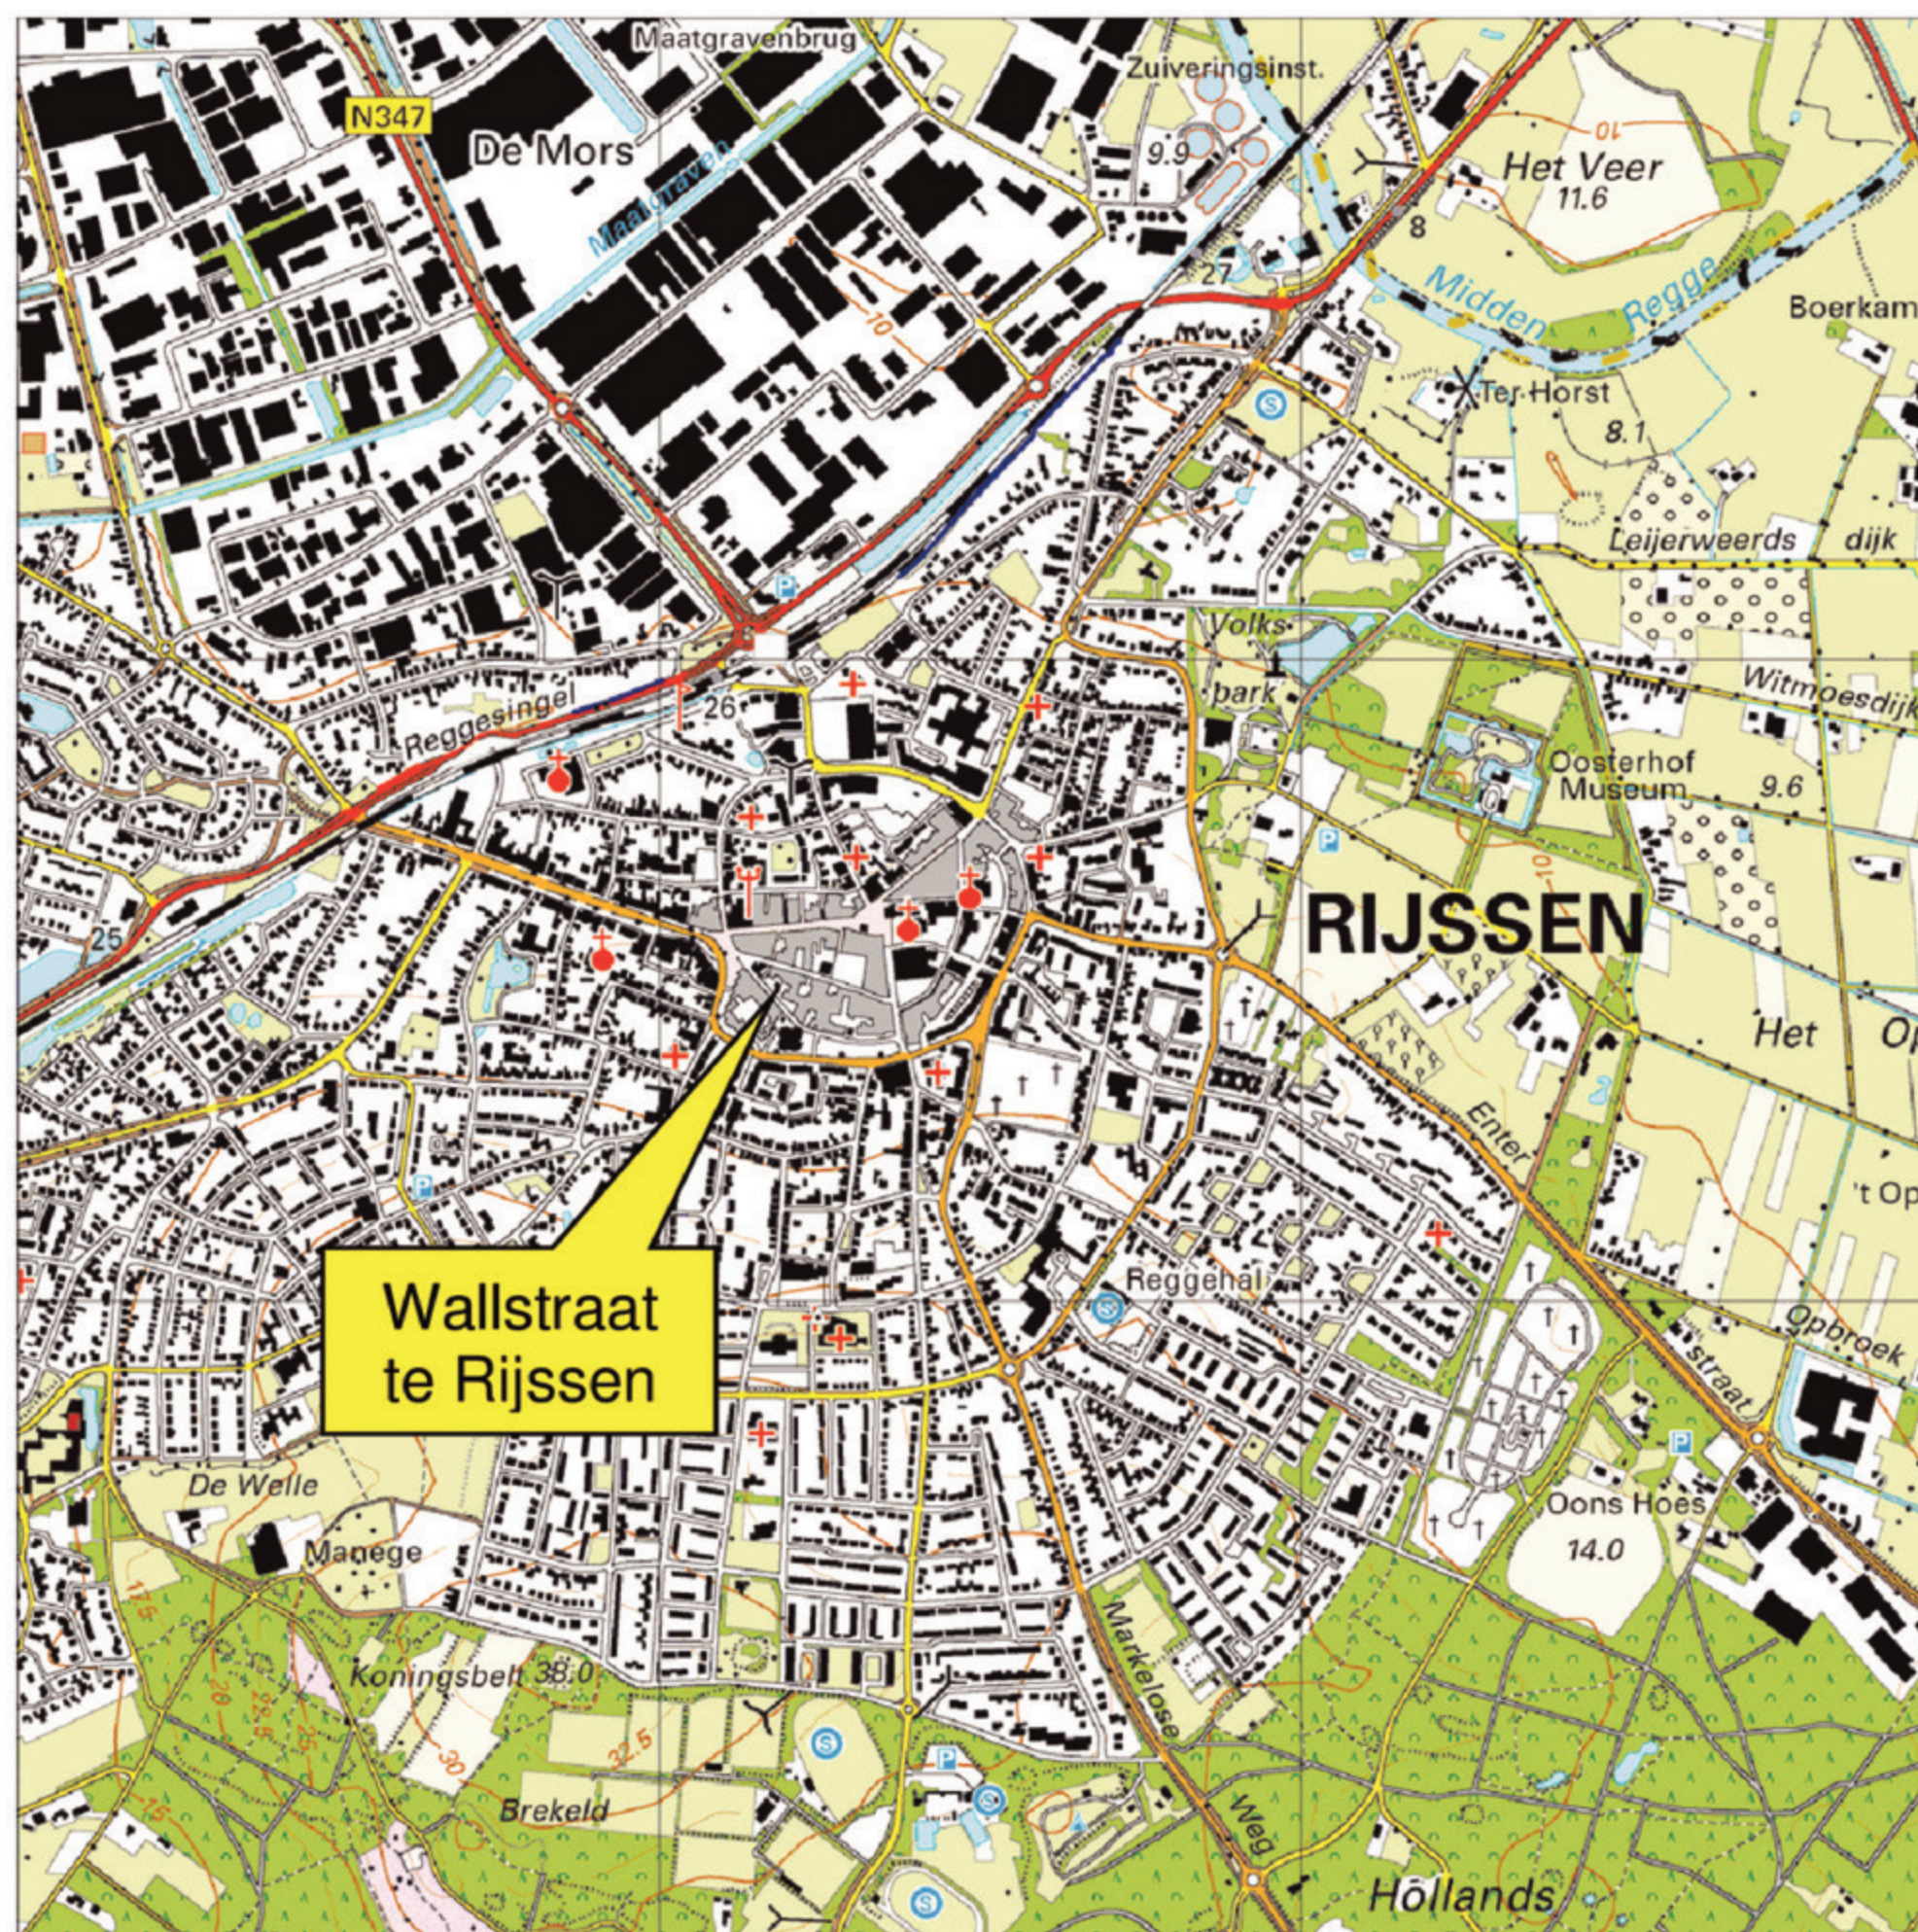
Topografische kaart

In bijlage I is de regionale ligging van de locatie weergegeven en is een situatieschets opgenomen waarop de boorlocaties zijn weergegeven.

Bijlage I  
Regionale ligging locatie  
Situatieschets Kruse Milieu BV met boorlocaties

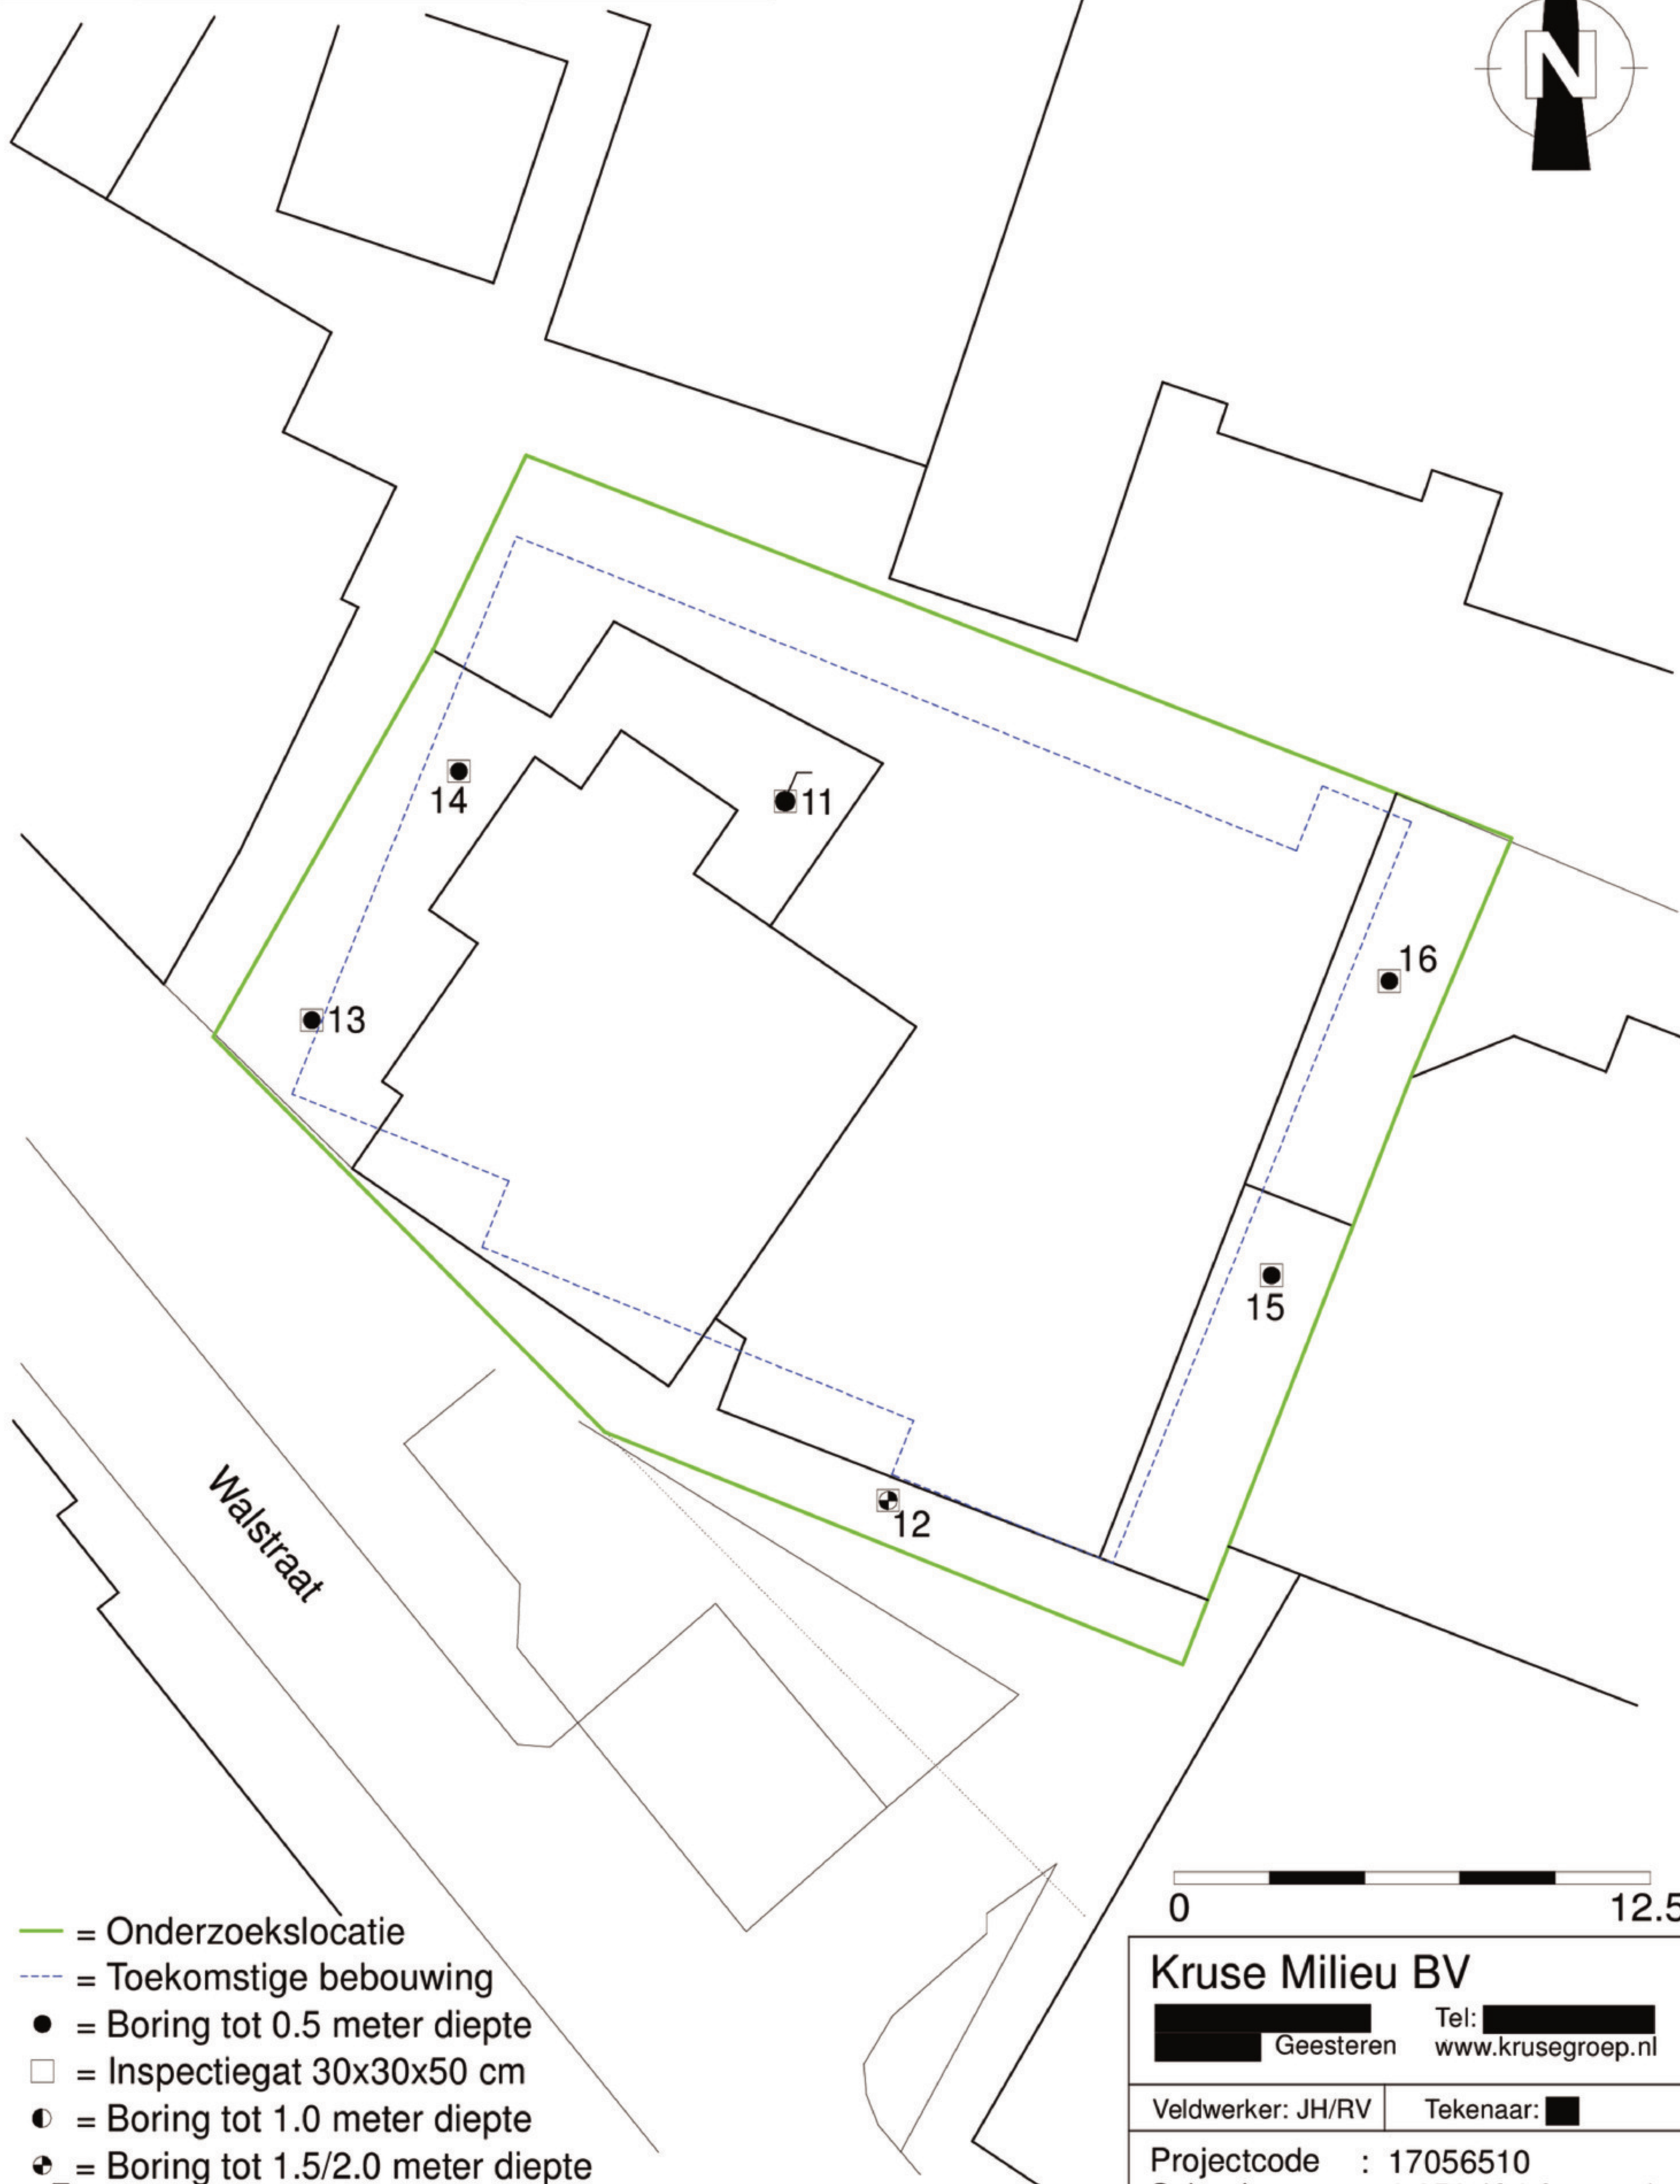
## Verkennend bodemonderzoek

- = Onderzoekslocatie
- - - = Toekomstige bebouwing
- = Boring tot 0.5 meter diepte
- = Inspectiegat 30x30x50 cm
- ⦿ = Boring tot 1.0 meter diepte
- ⦿ = Boring tot 1.5/2.0 meter diepte
- = Peilbuis

De situering van de monsterpunten is weergegeven op de situatieschets van bijlage I.

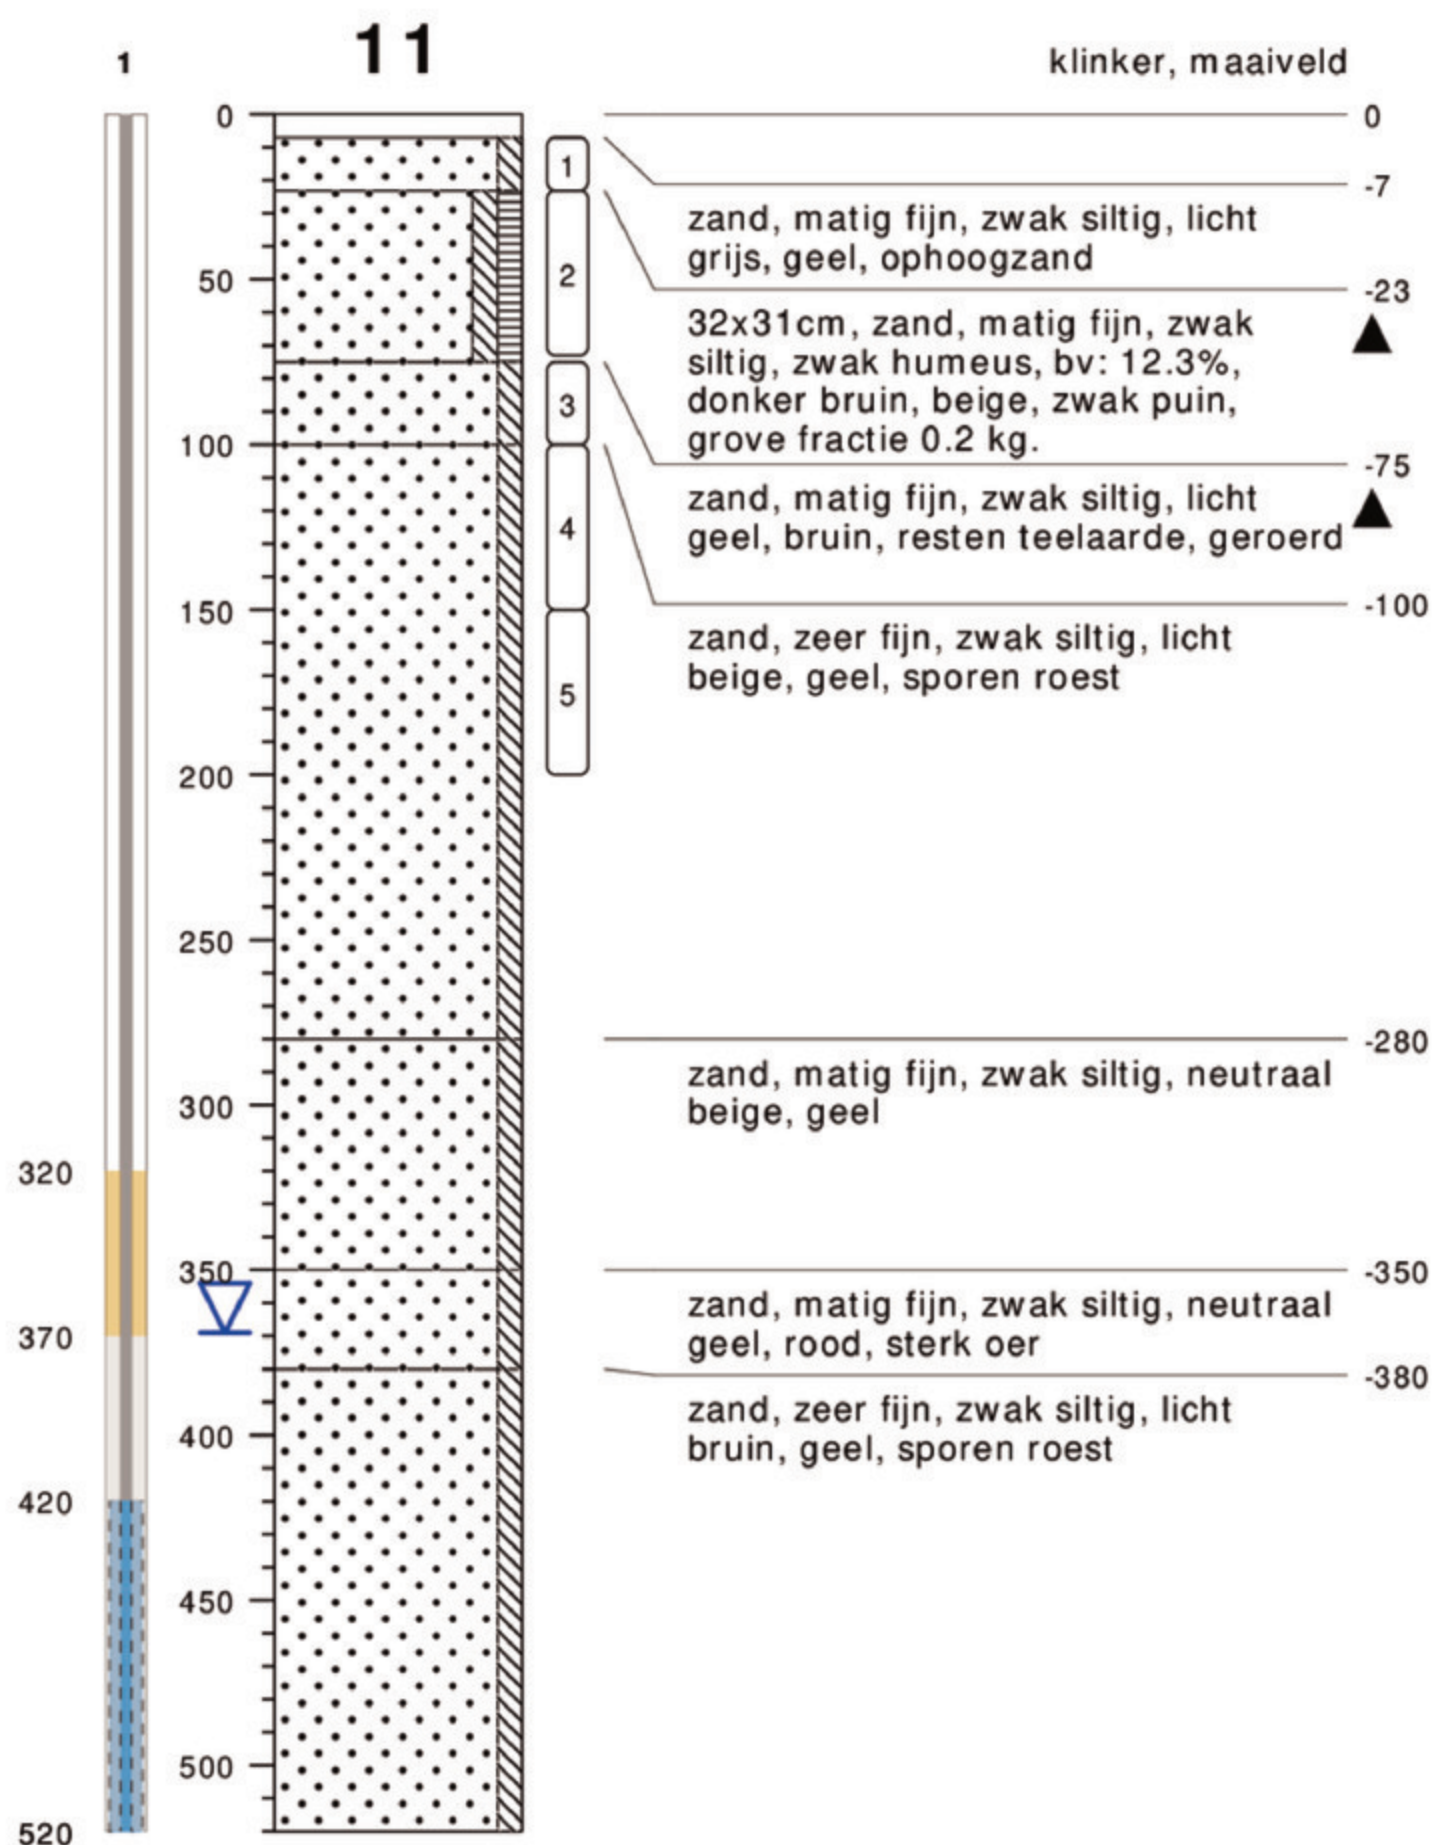
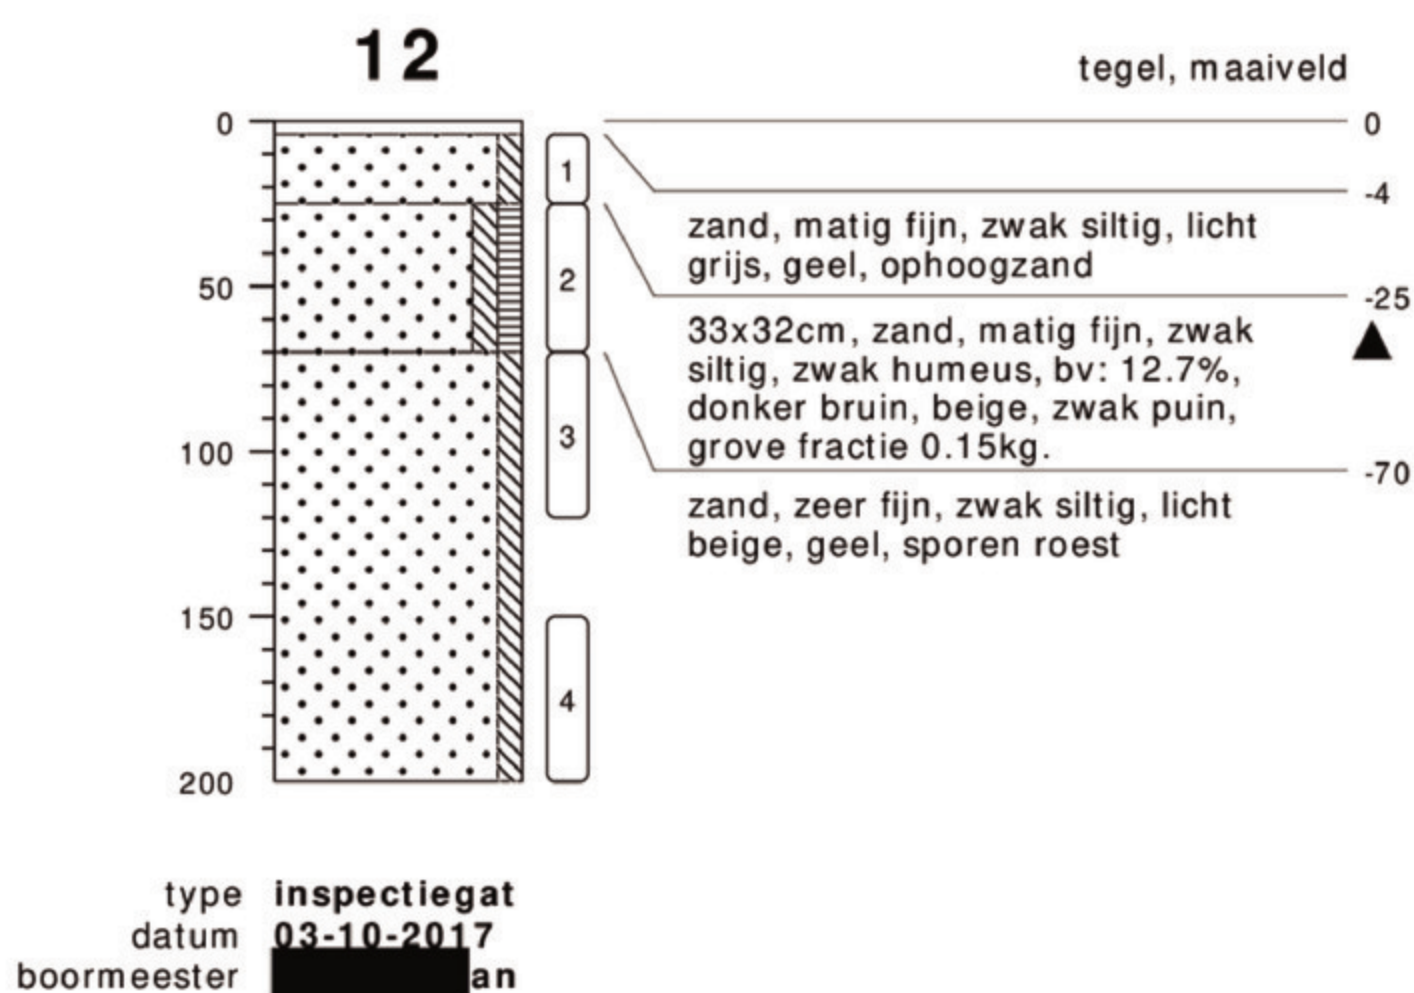
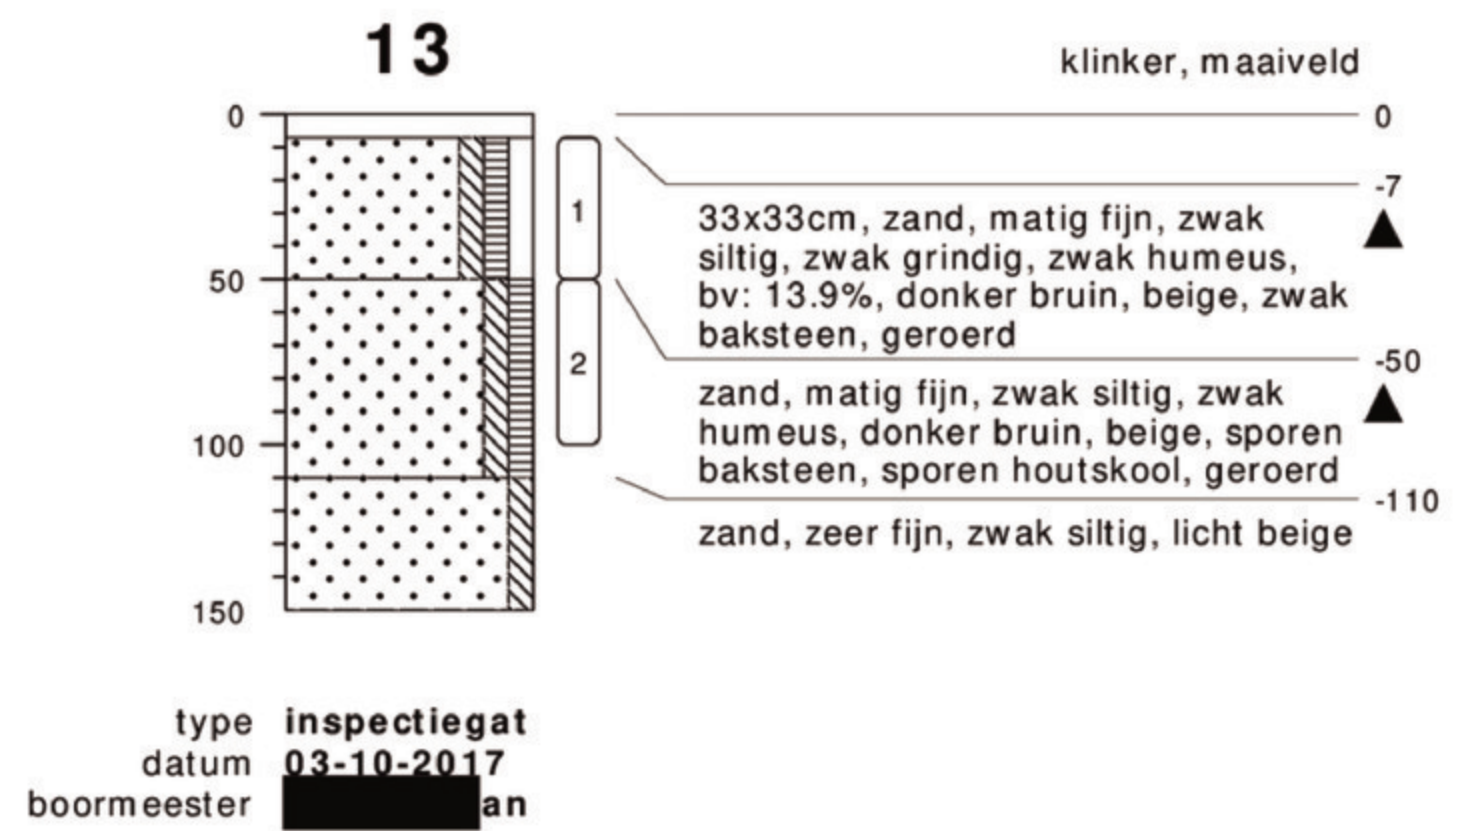
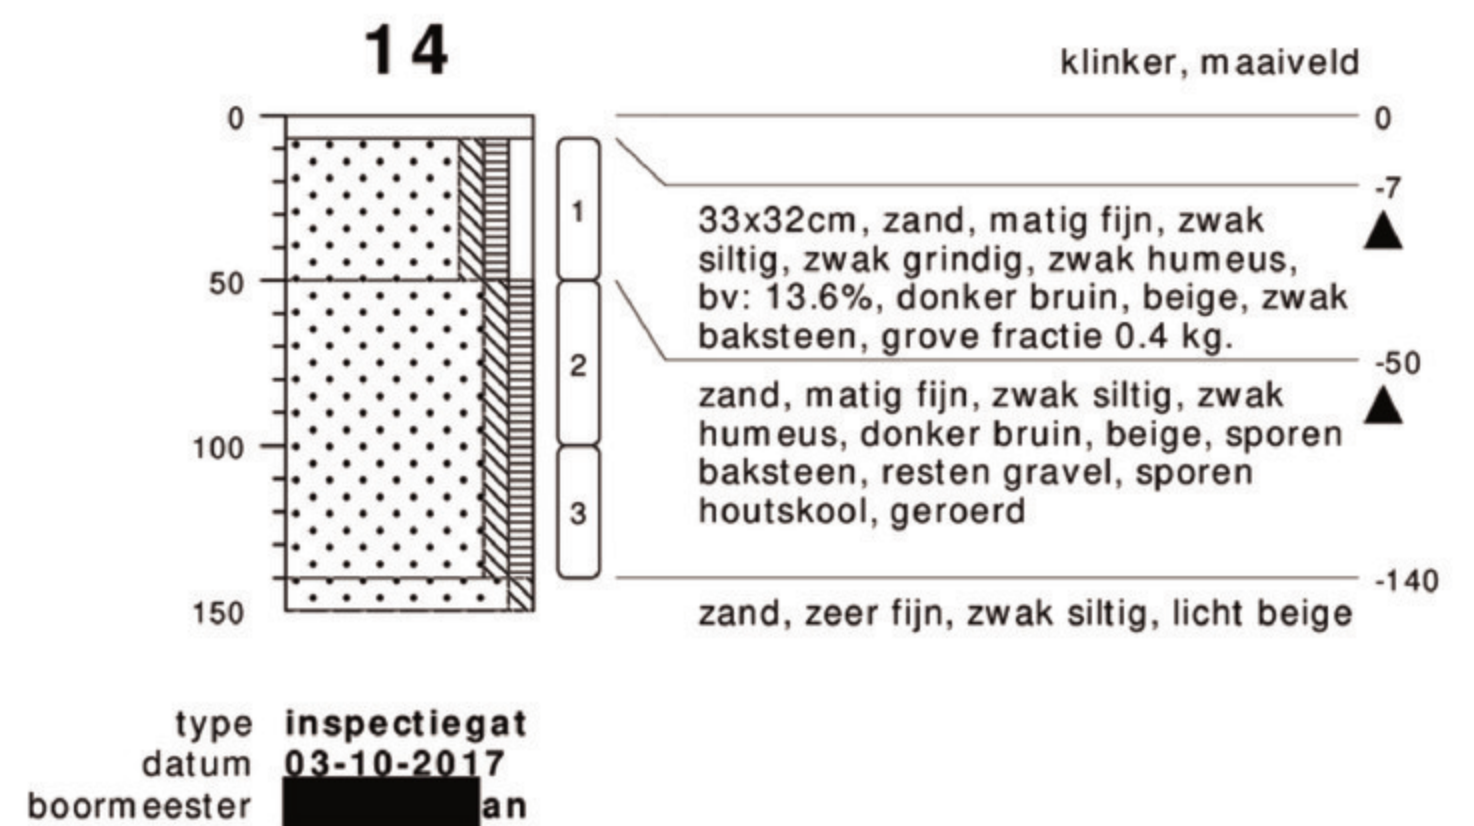
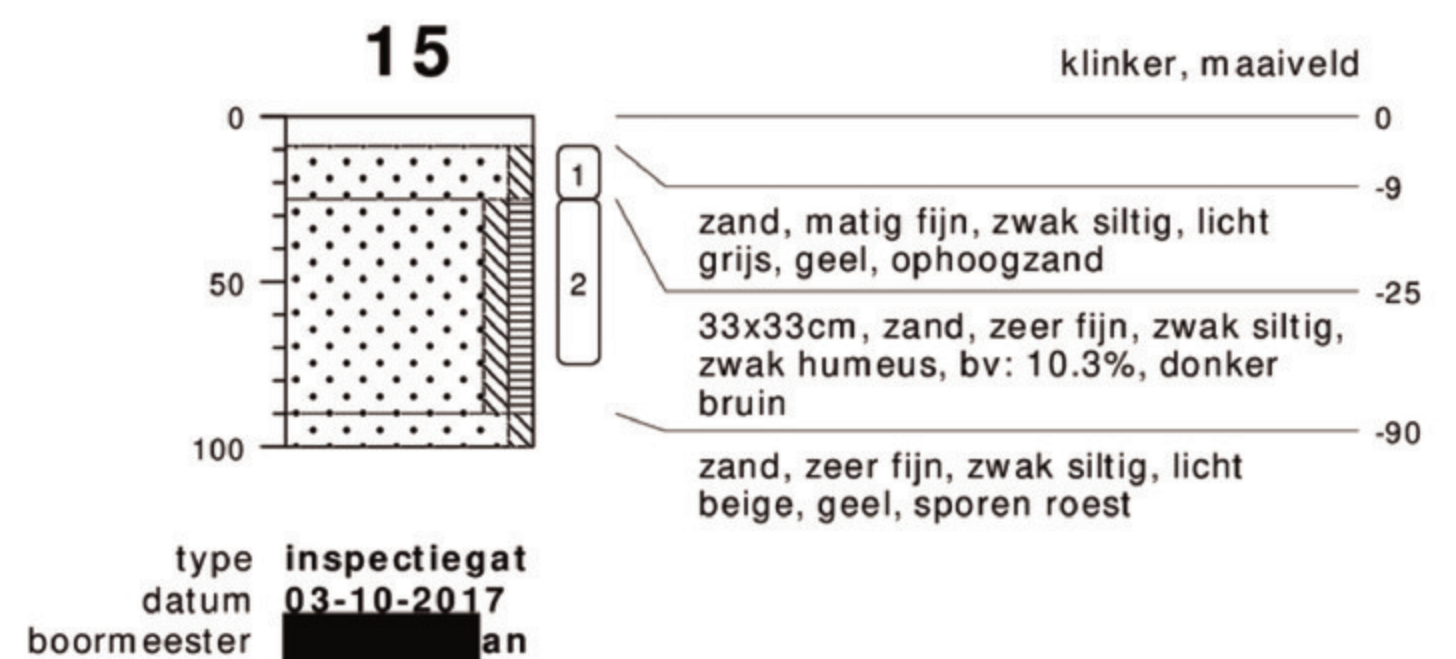
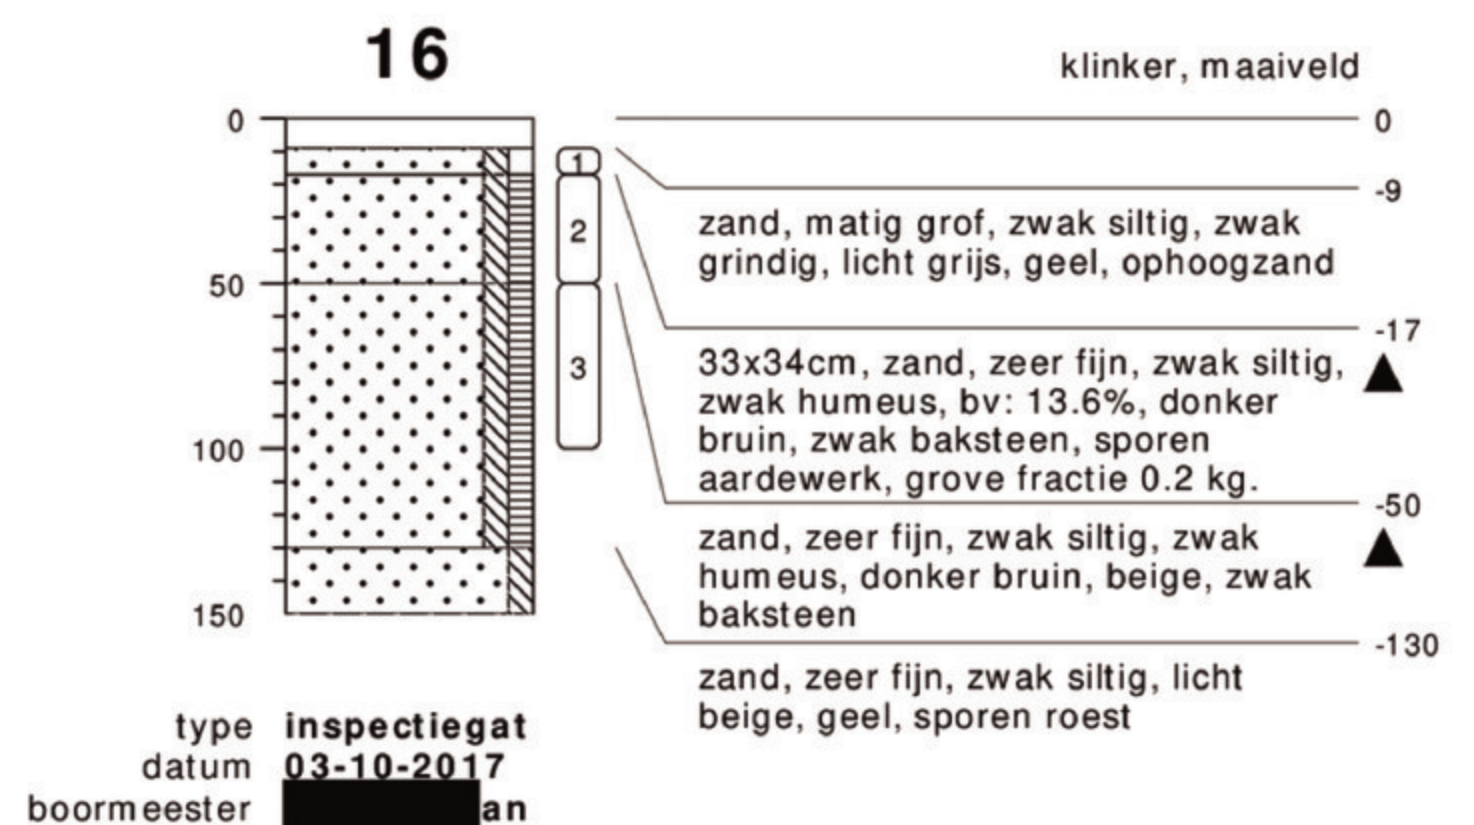
## bodemprofielen schaal 1:50

onderzoek **Walstraat 38 - Rijssen**  
projectcode **17056510**  
datum **03-10-2017**  
getekend conform **NEN 5104**  
pagina **1 van 2**

Tijdens de boorwerkzaamheden is de bodemopbouw beschreven en is de grond zintuiglijk beoordeeld op eventuele aanwezigheid van verontreinigingen. De boorbeschrijvingen zijn weergegeven in bijlage II.

De bodem ter plaatse van de onderzoekslocatie is globaal als volgt: tot circa 1.2 meter min maaiveld (m-mv) is matig fijn, zwak siltig en zwak humeus zand aangetroffen. Hieronder is tot einde boordiepte (5.2 m-mv) voornamelijk zeer fijn en matig fijn, zwak siltig zand aangetroffen. In de ondergrond zijn roest- en/of oerhoudende lagen aangetroffen. Er zijn bodemvreemde materialen waargenomen, die zouden kunnen duiden op de aanwezigheid van een bodemverontreiniging. Deze zijn in tabel 2 weergegeven. Door de veldwerker zijn visueel geen asbestverdachte materialen waargenomen op het maaiveld of in de bodem.
