| Onderwerp: | <b>verkennend milieukundig bodemonderzoek volgens NEN 5740+A1 Boomkamp 8 te Rijssen</b> |
| Projectnummer: | <b>20-M9521</b> |
| Opdrachtgever: | <b>BJZ.nu</b> |
| Datum: | <b>02 oktober 2020</b> |

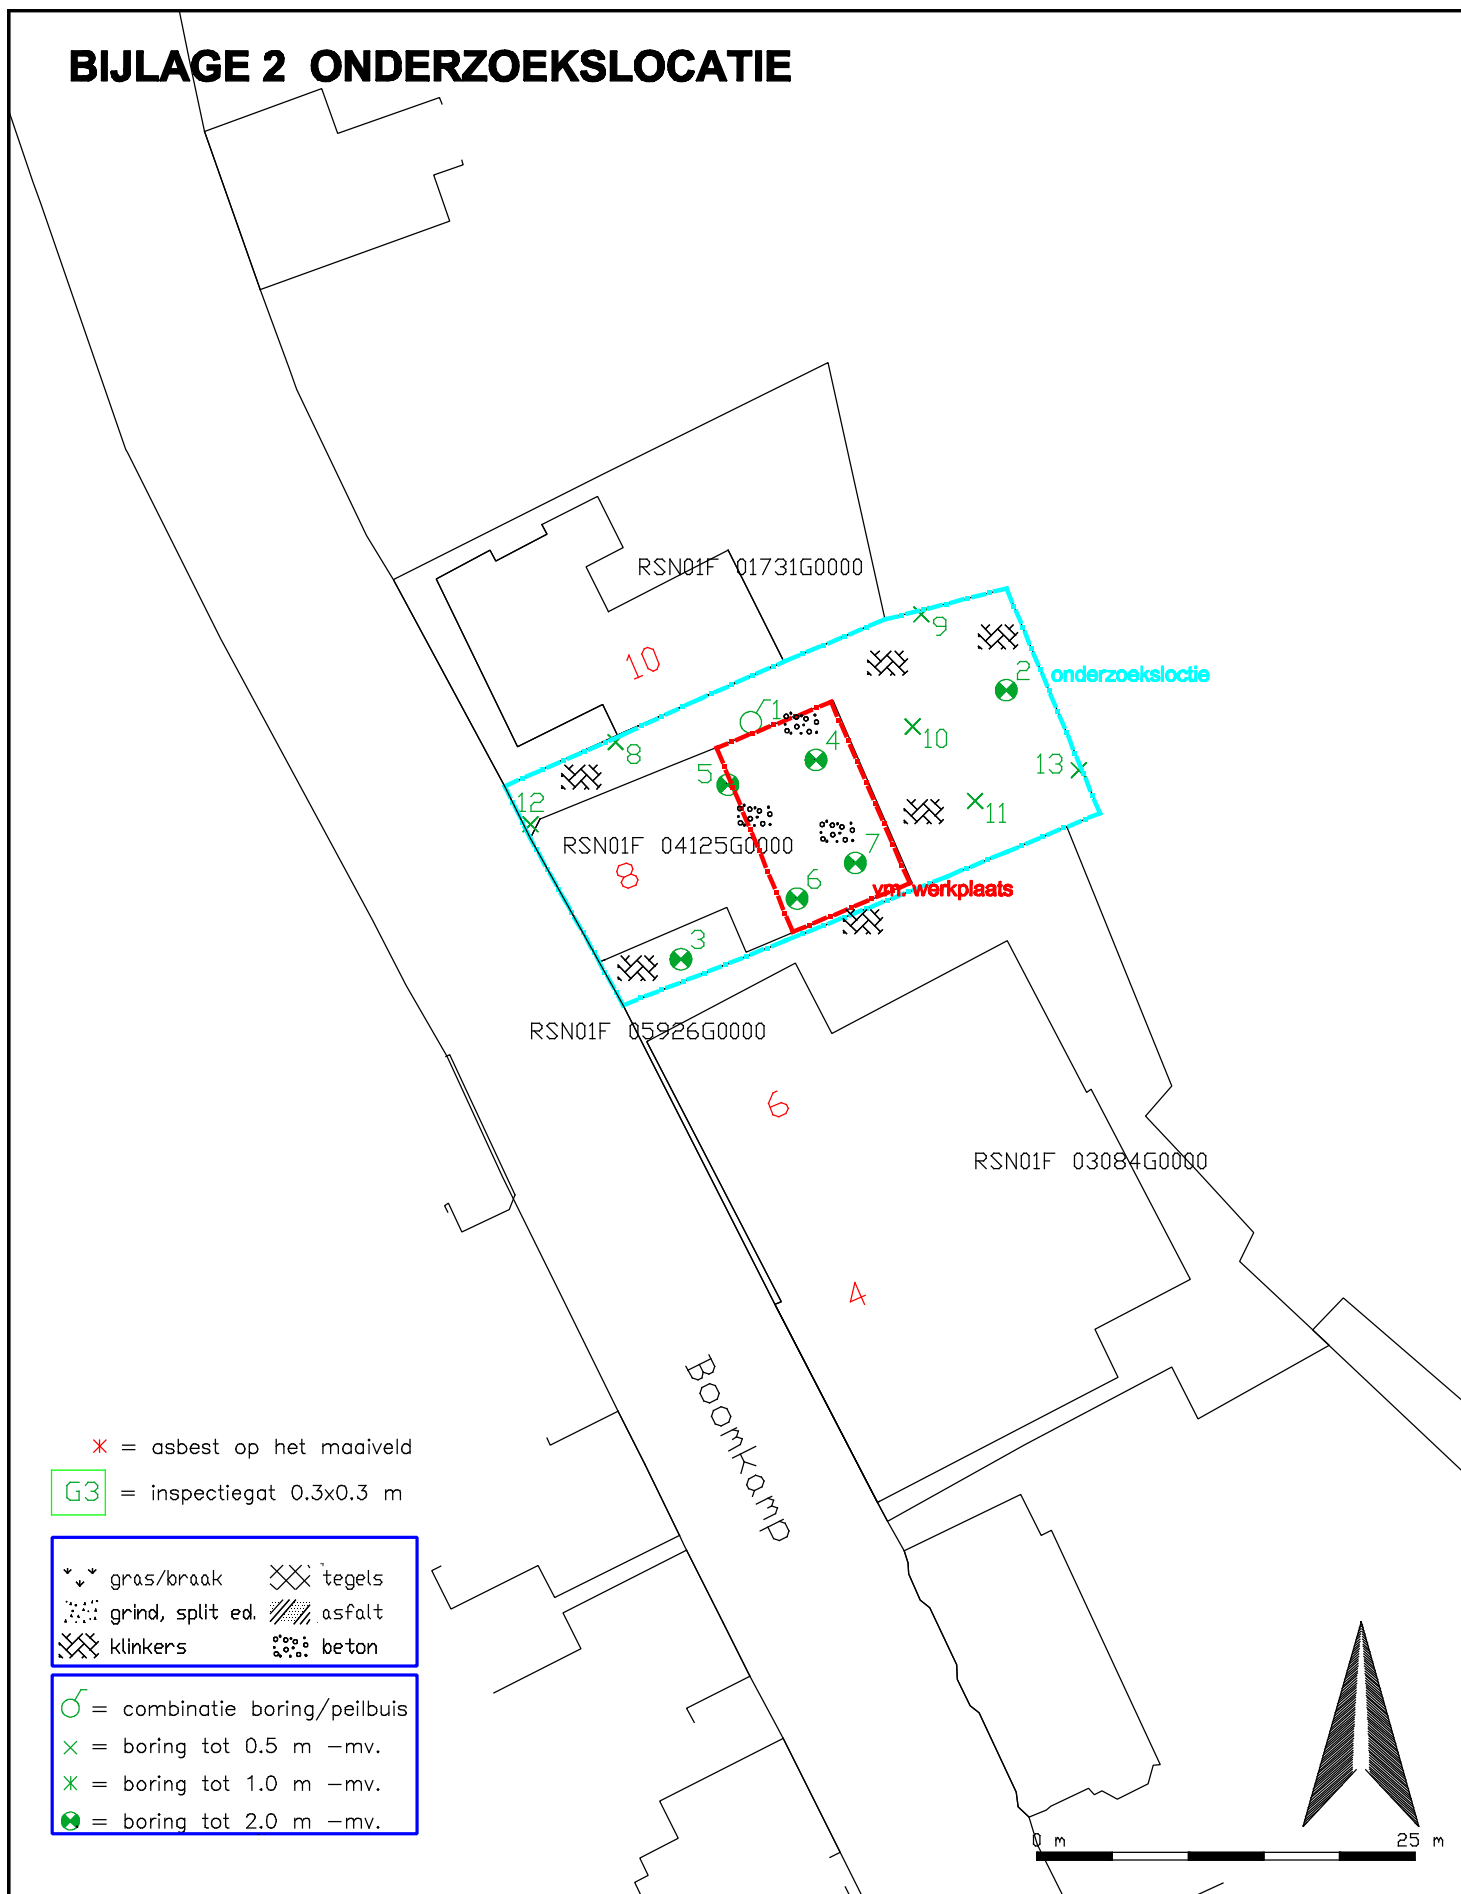
## BIJLAGE 2 ONDERZOEKSLOCATIE

Het onderhavige onderzoek, het geografisch besluitvormingsgebied, betreft het onderzochte onderzoekslocatie, zoals weergegeven in bijlage 2.

Het onderhavige onderzoek heeft betrekking op het onbebouwde terreindeel zoals opgenomen in bijlage 2.

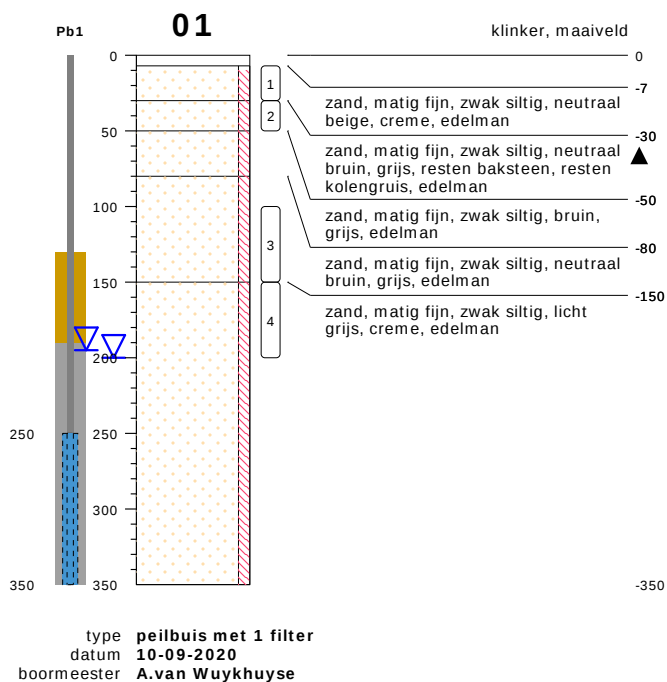
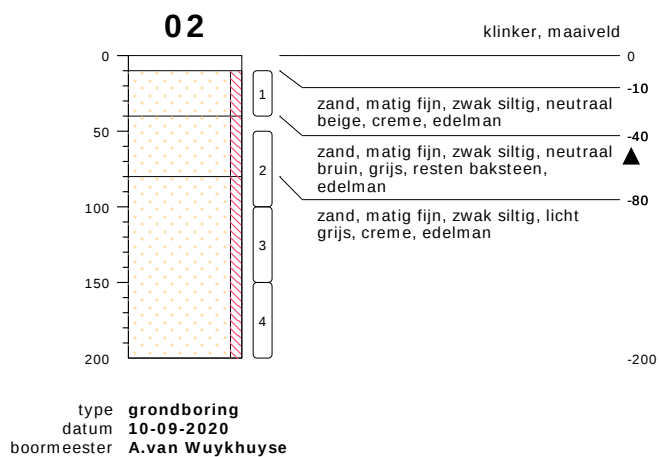
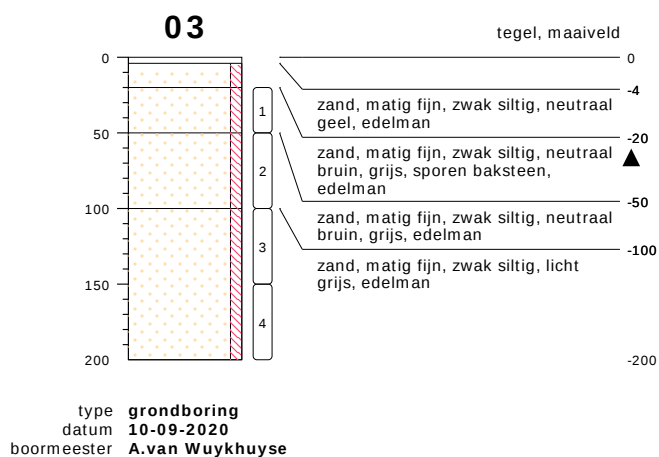
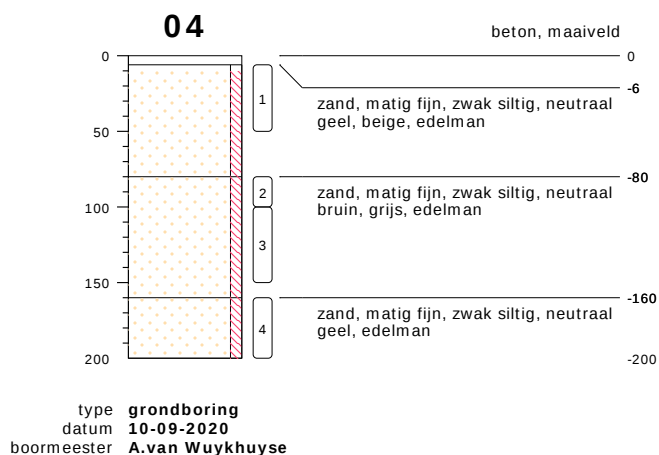
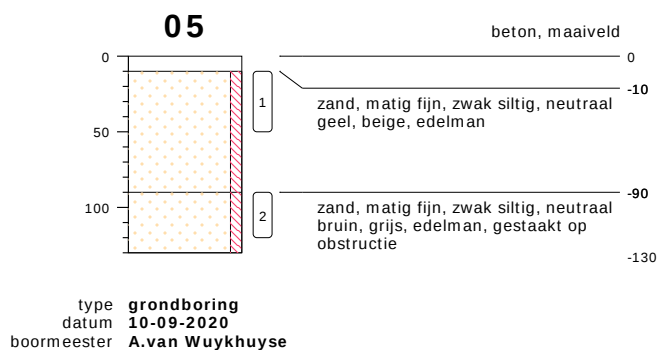
## bodemprofielen **BIJLAGE 3: BOORPROFIELEN**

onderzoek **Boomkamp 8 te Rijssen**  
 projectcode **20-M9521**  
 getekend conform **NEN 5104**

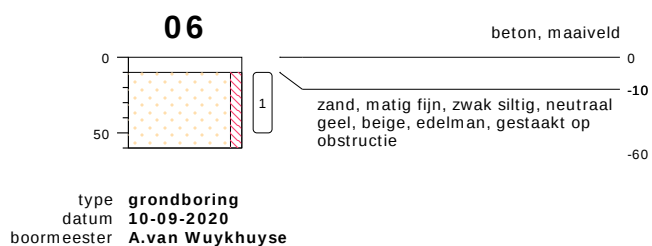
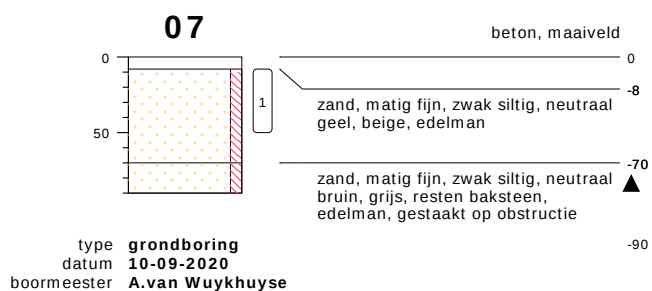
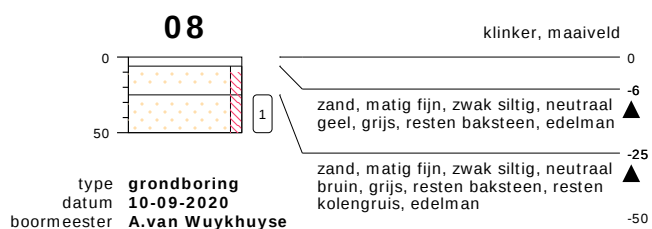
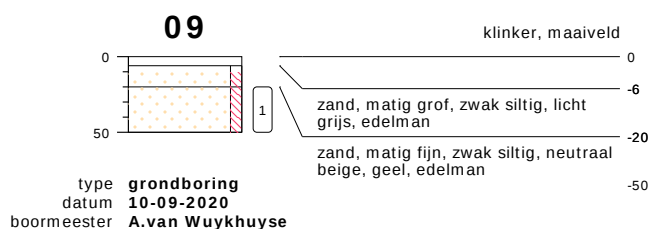
## bodemprofielen **BIJLAGE 3: BOORPROFIELEN**

onderzoek **Boomkamp 8 te Rijssen**  
projectcode **20-M9521**  
getekend conform **NEN 5104**

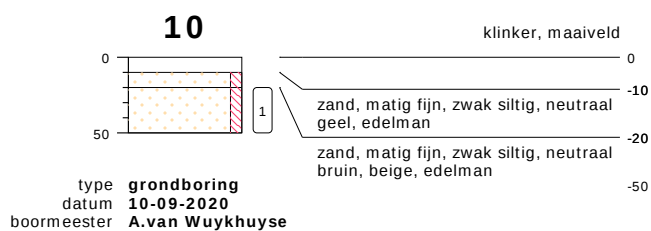
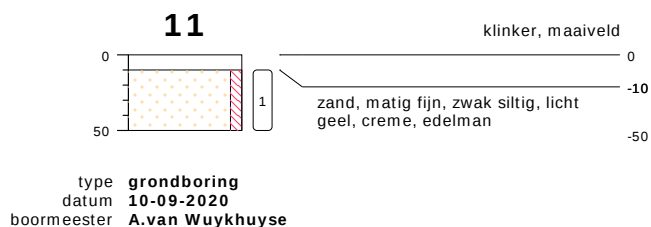
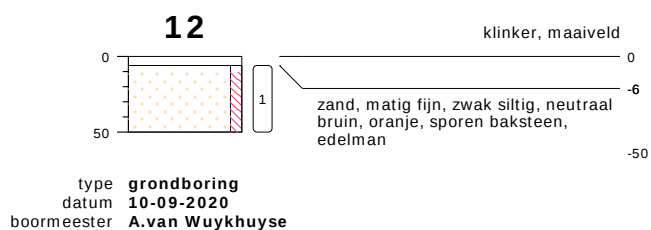
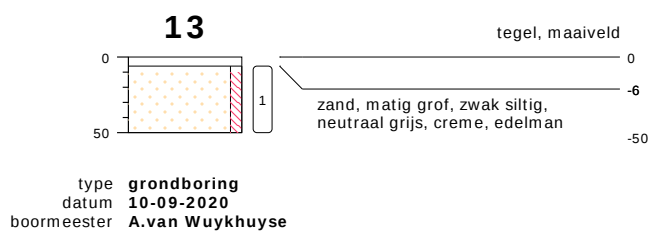
## bodemprofielen **BIJLAGE 3: BOORPROFIELEN**

onderzoek **Boomkamp 8 te Rijssen**  
projectcode **20-M9521**  
getekend conform **NEN 5104**
