## Verkennd bodemonderzoek Wierdensestraat 123-127 te Rijssen

**Rapportnummer** : **MT.14145**

Groenlo, 11 mei 2015

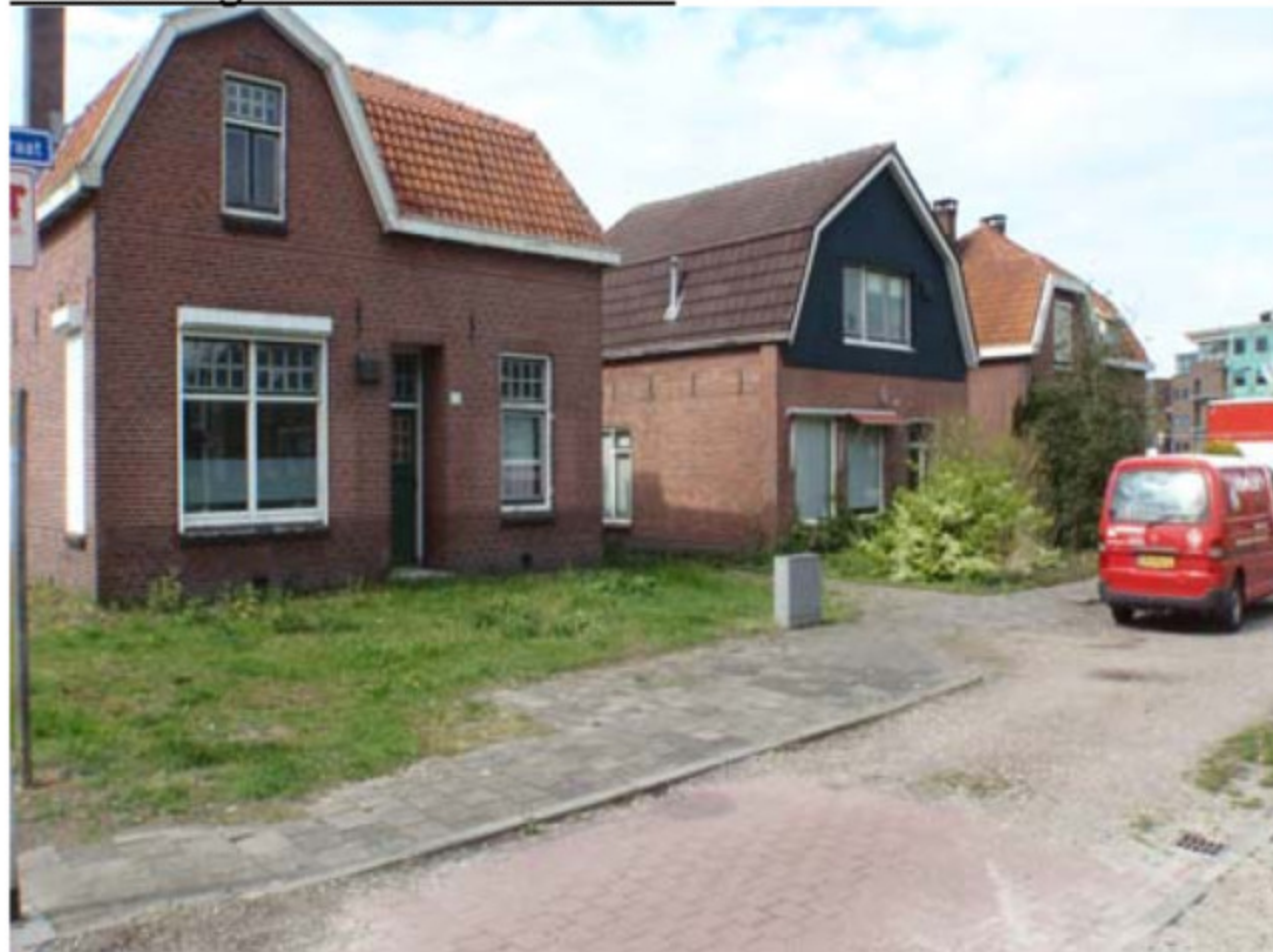
#### Afbeelding onderzoekslocatie:

Op de onderzoekslocatie staan 3 woonhuizen met een aantal bijgebouwtjes. Twee woningen zijn onbewoond. De woning nummer 127 is nog wel bewoond. Achter de garage van huisnummer 127 is een volière aanwezig met een zeer vervallen asbestdakbedekking erop. Op het maaiveld zijn tevens asbestverdachte materialen waargenomen. Op het overige terrein is dit niet het geval. Ten zuidwesten van huis nummer 123 is een puinverharding aanwezig.

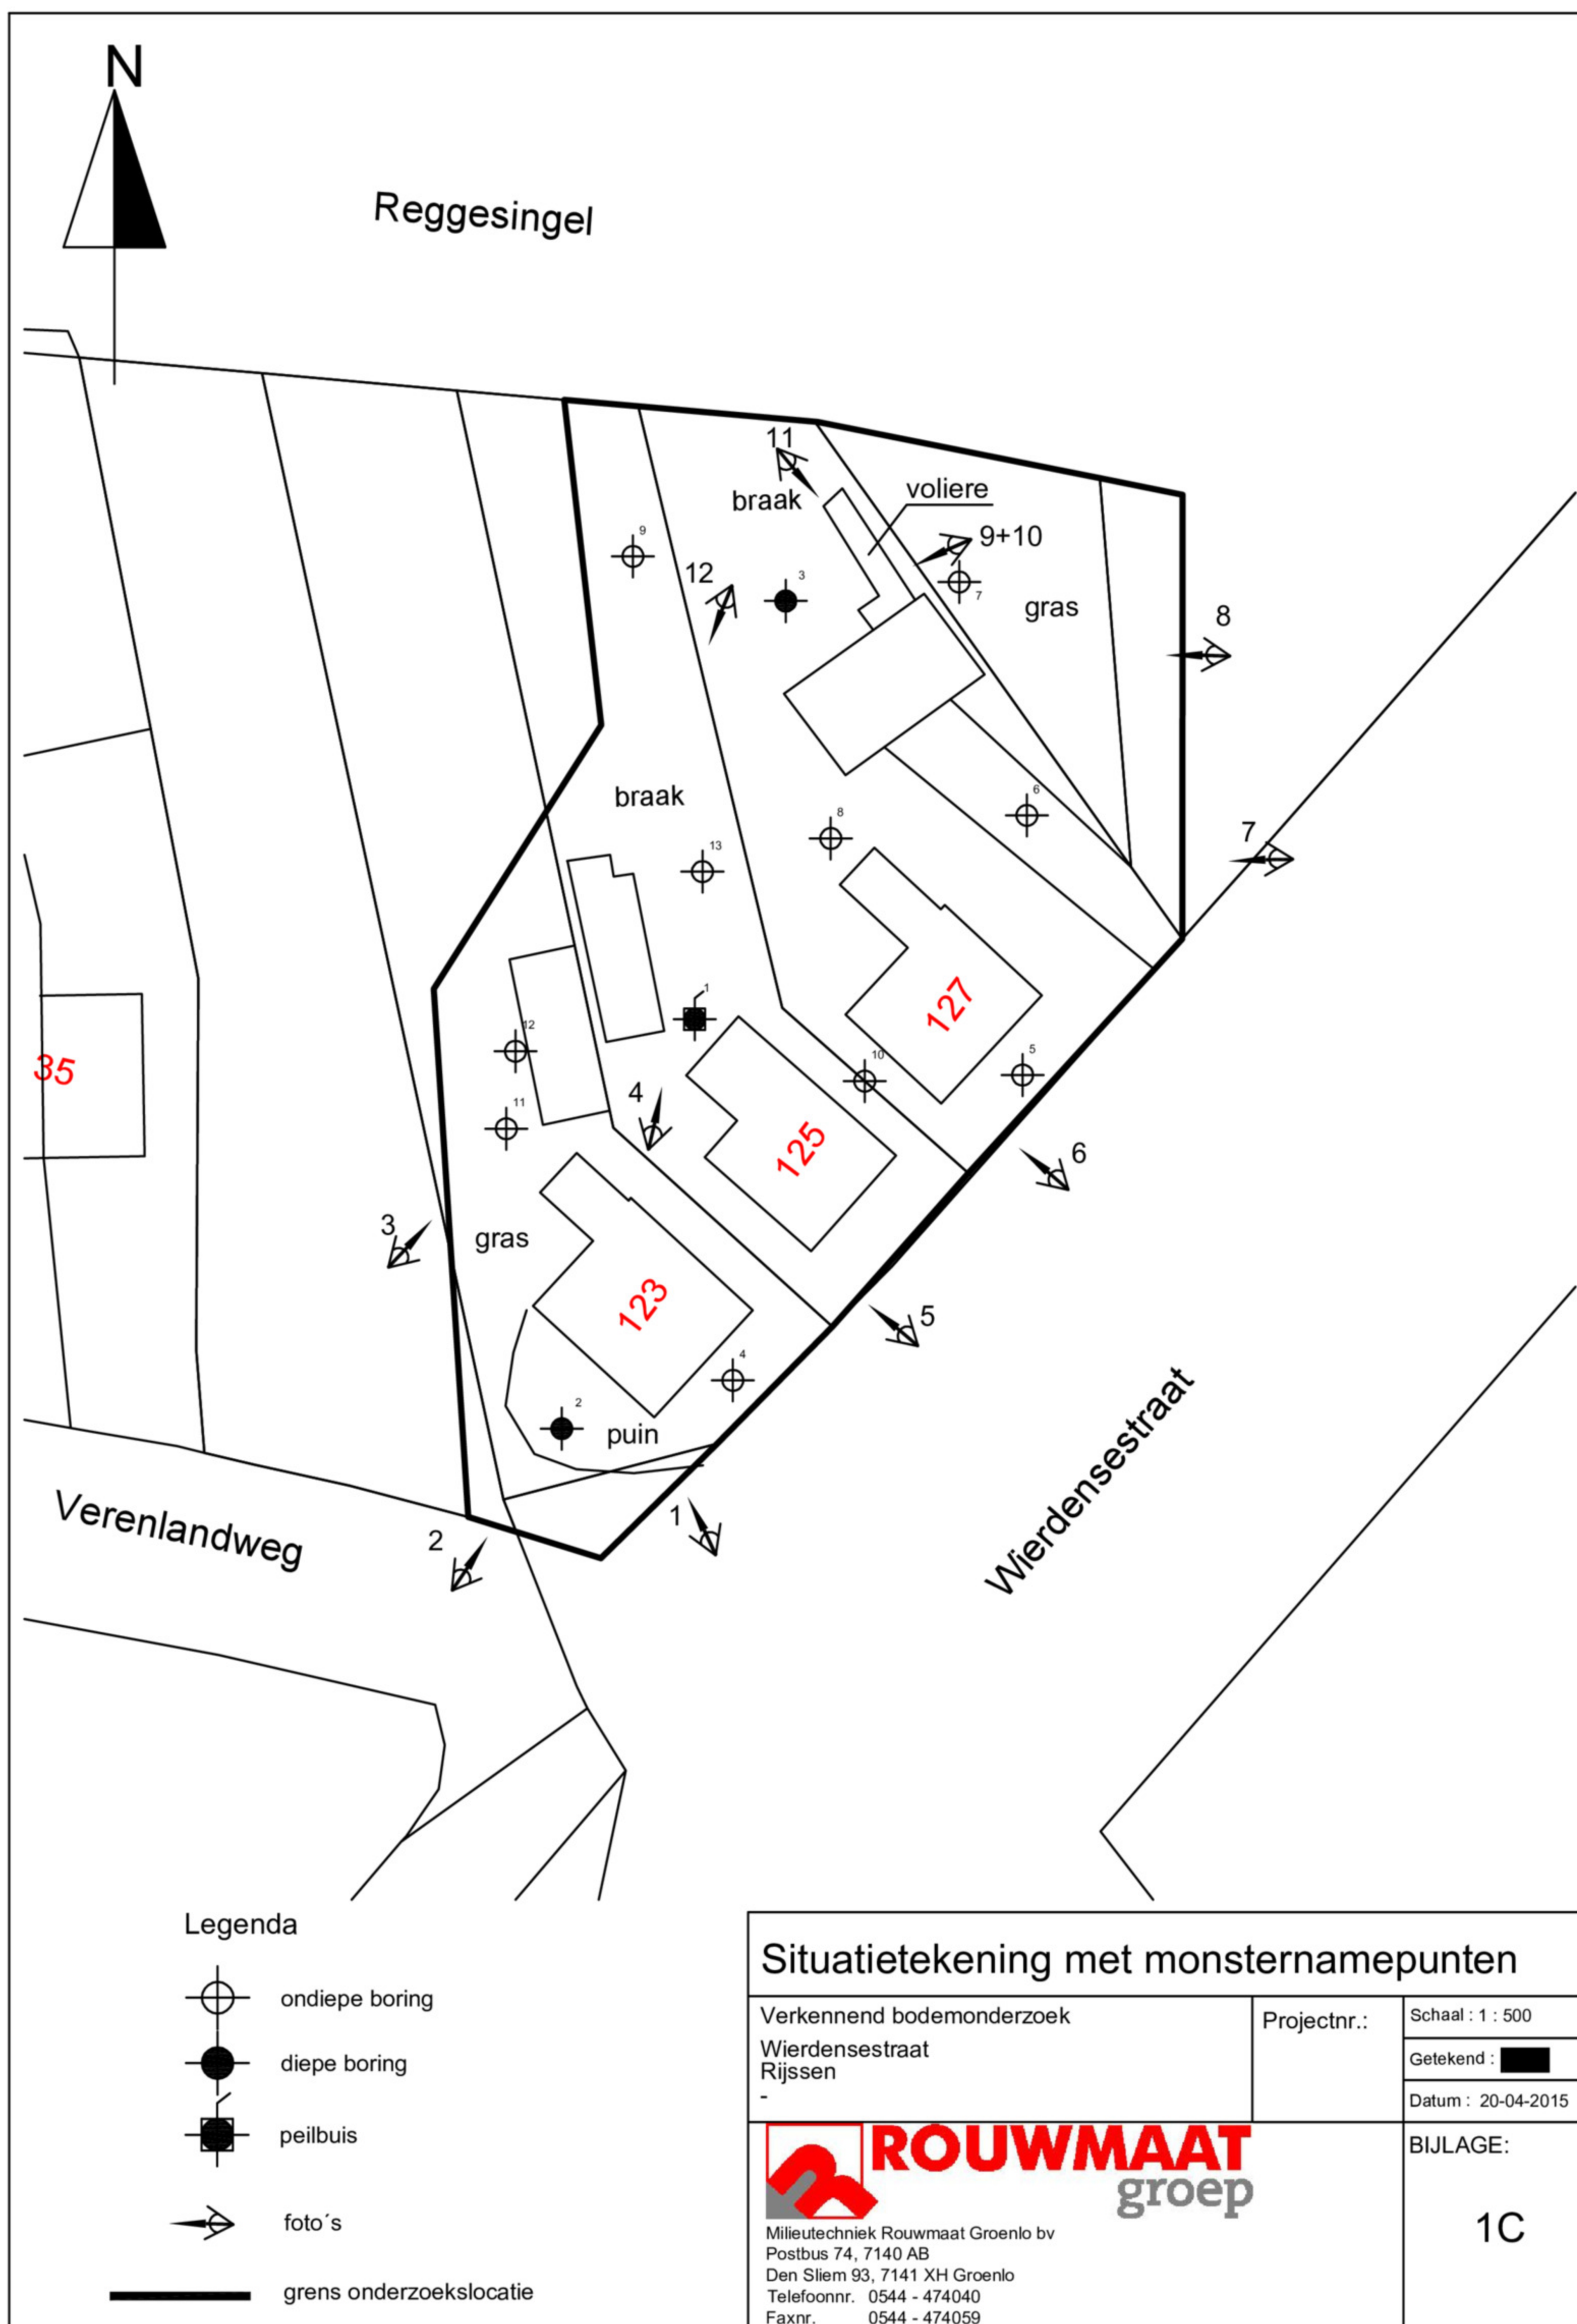
**SITUATIETEKENING MET MONSTERNAMEPUNTEN**

Op de tekening in bijlage 1c staan de diverse boringen weergegeven. De boorbeschrijvingen staan beschreven in bijlage 2.

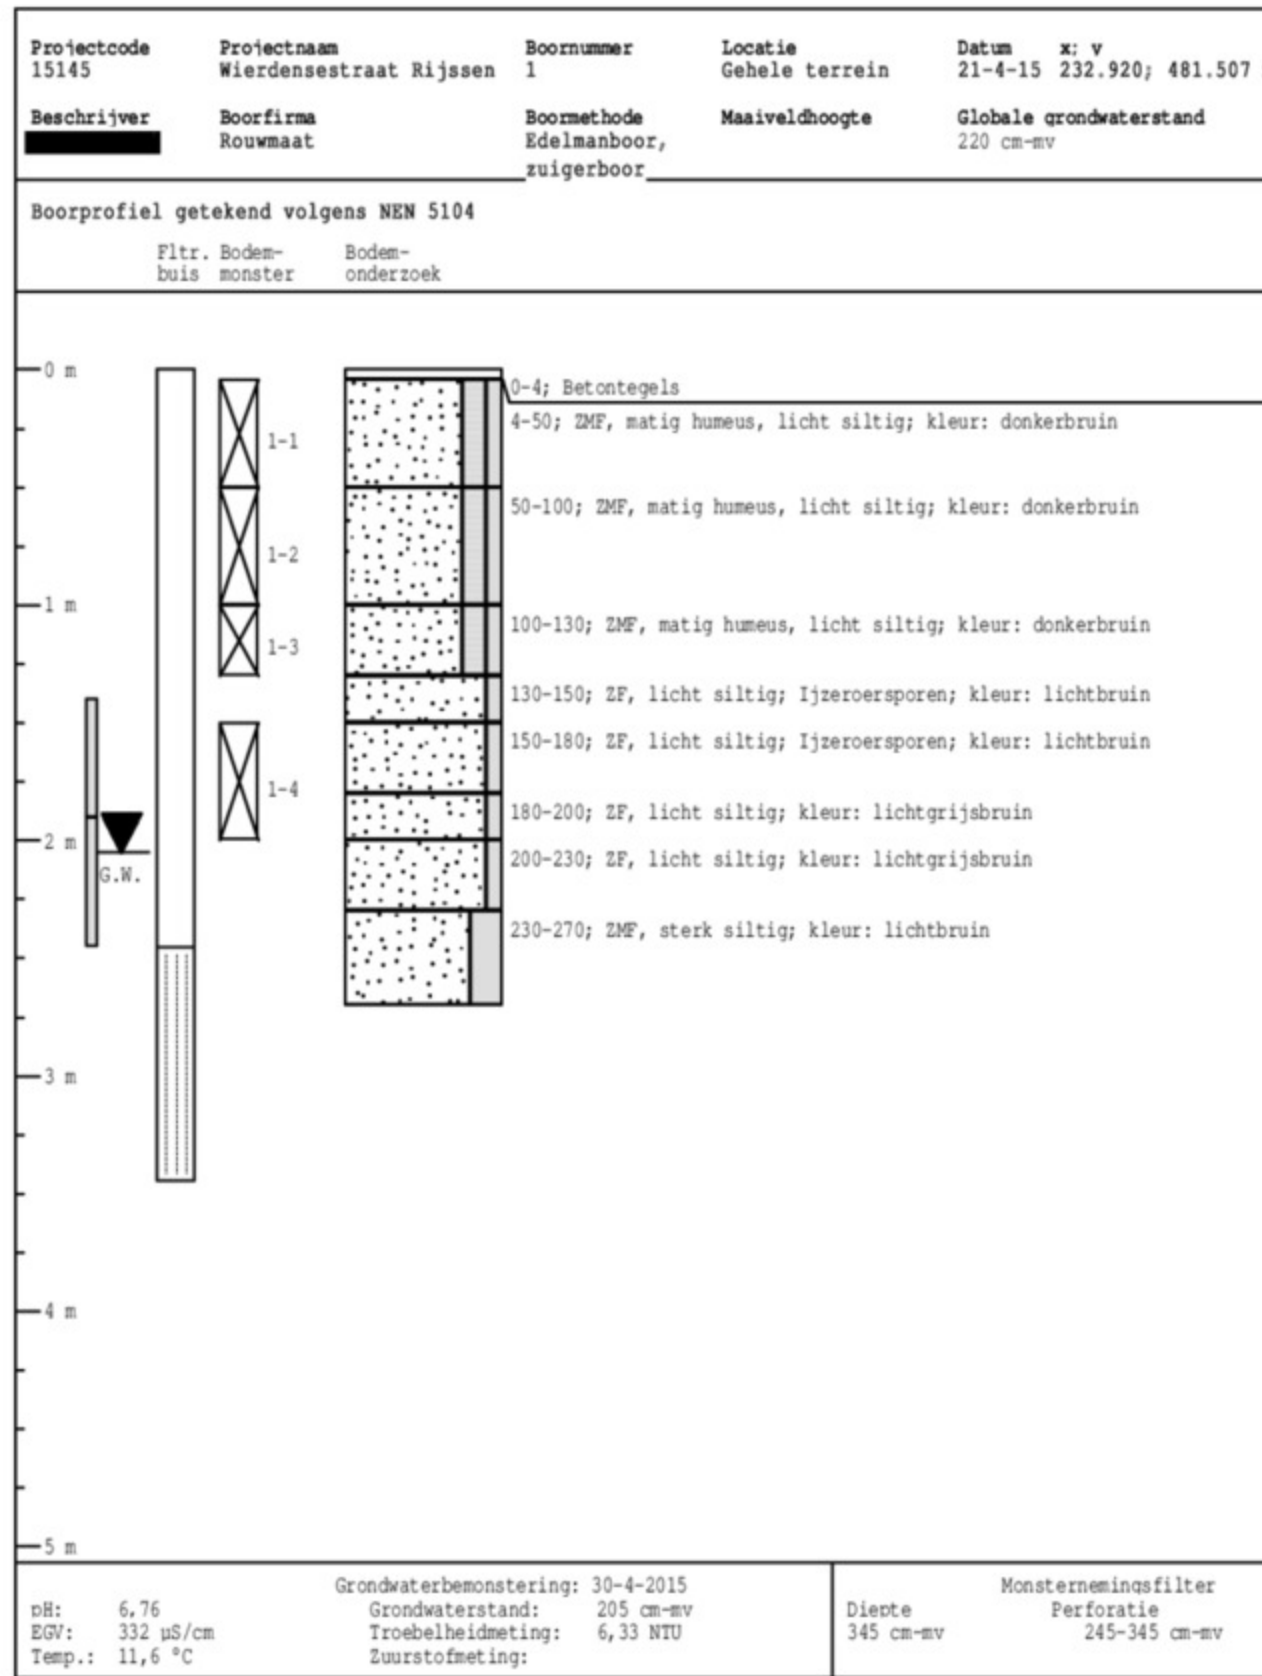
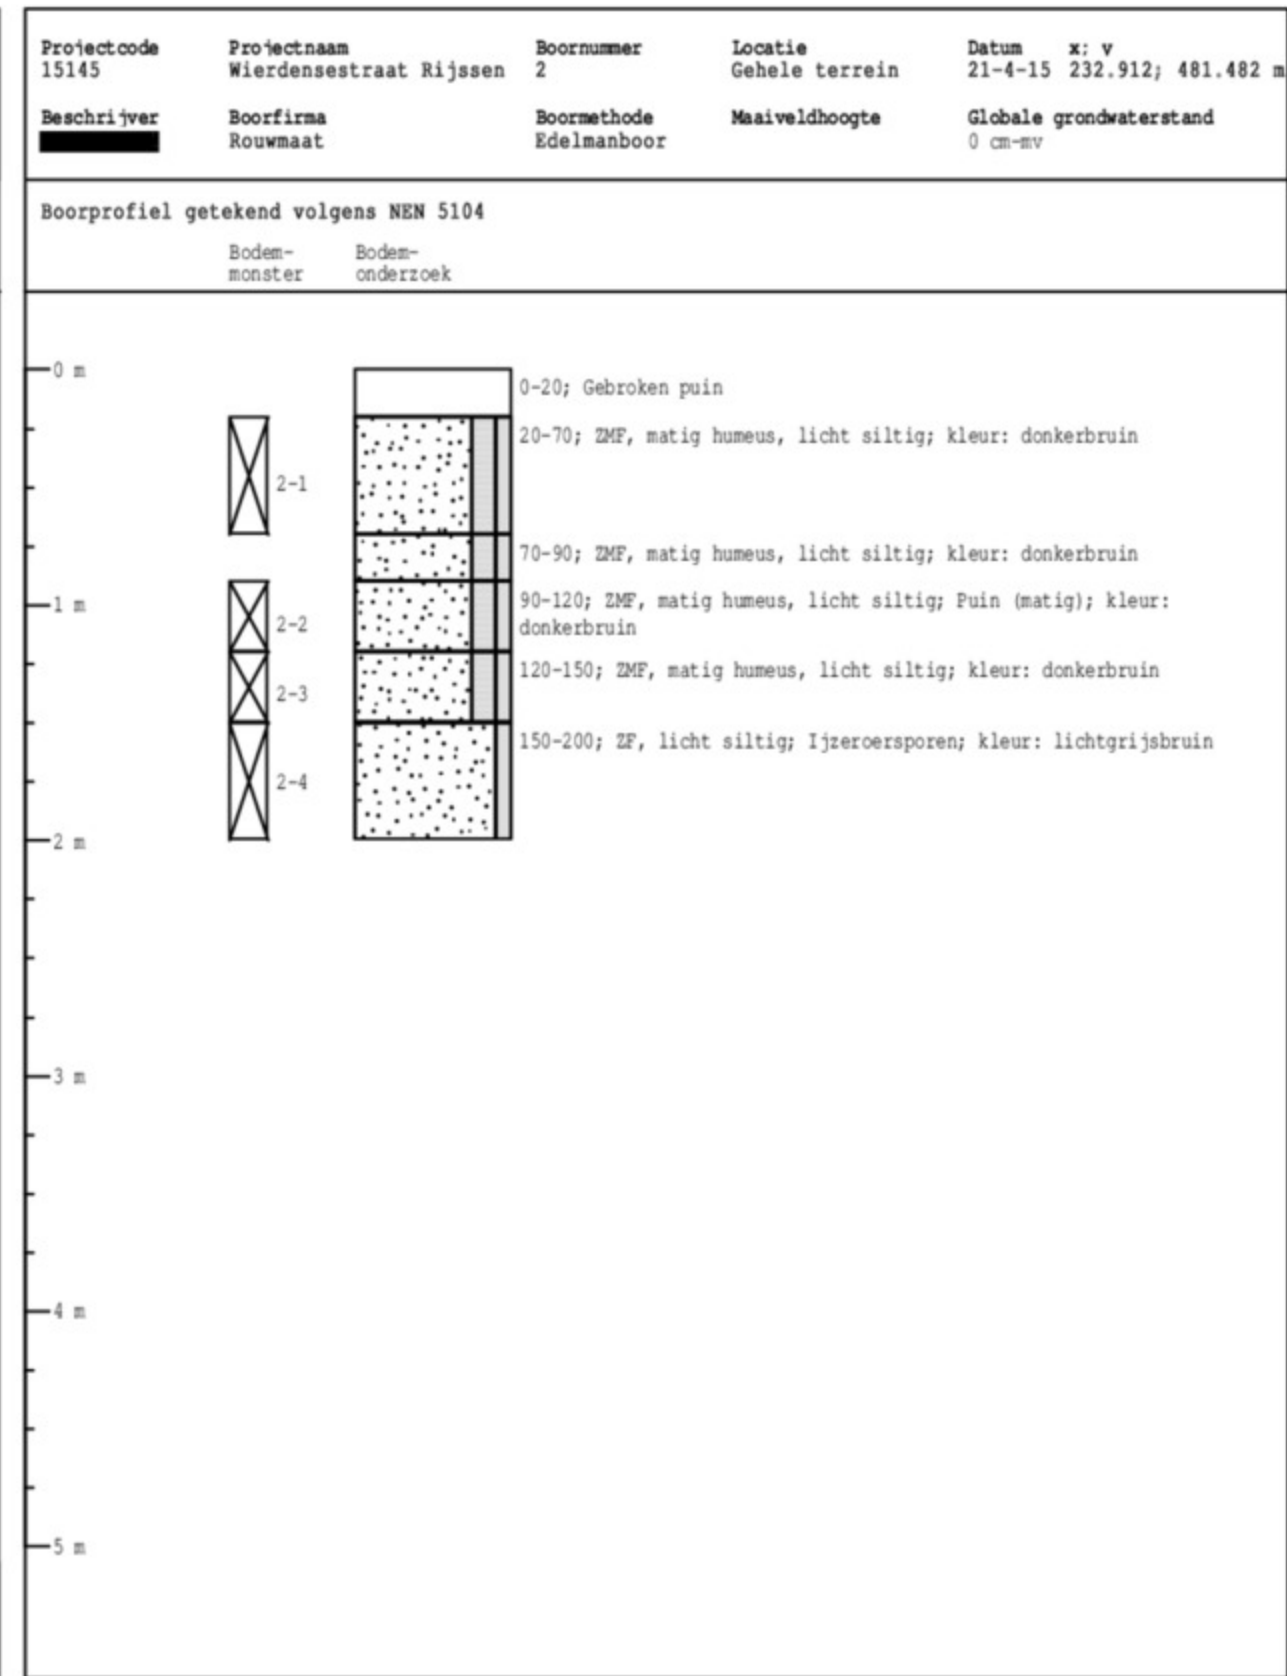
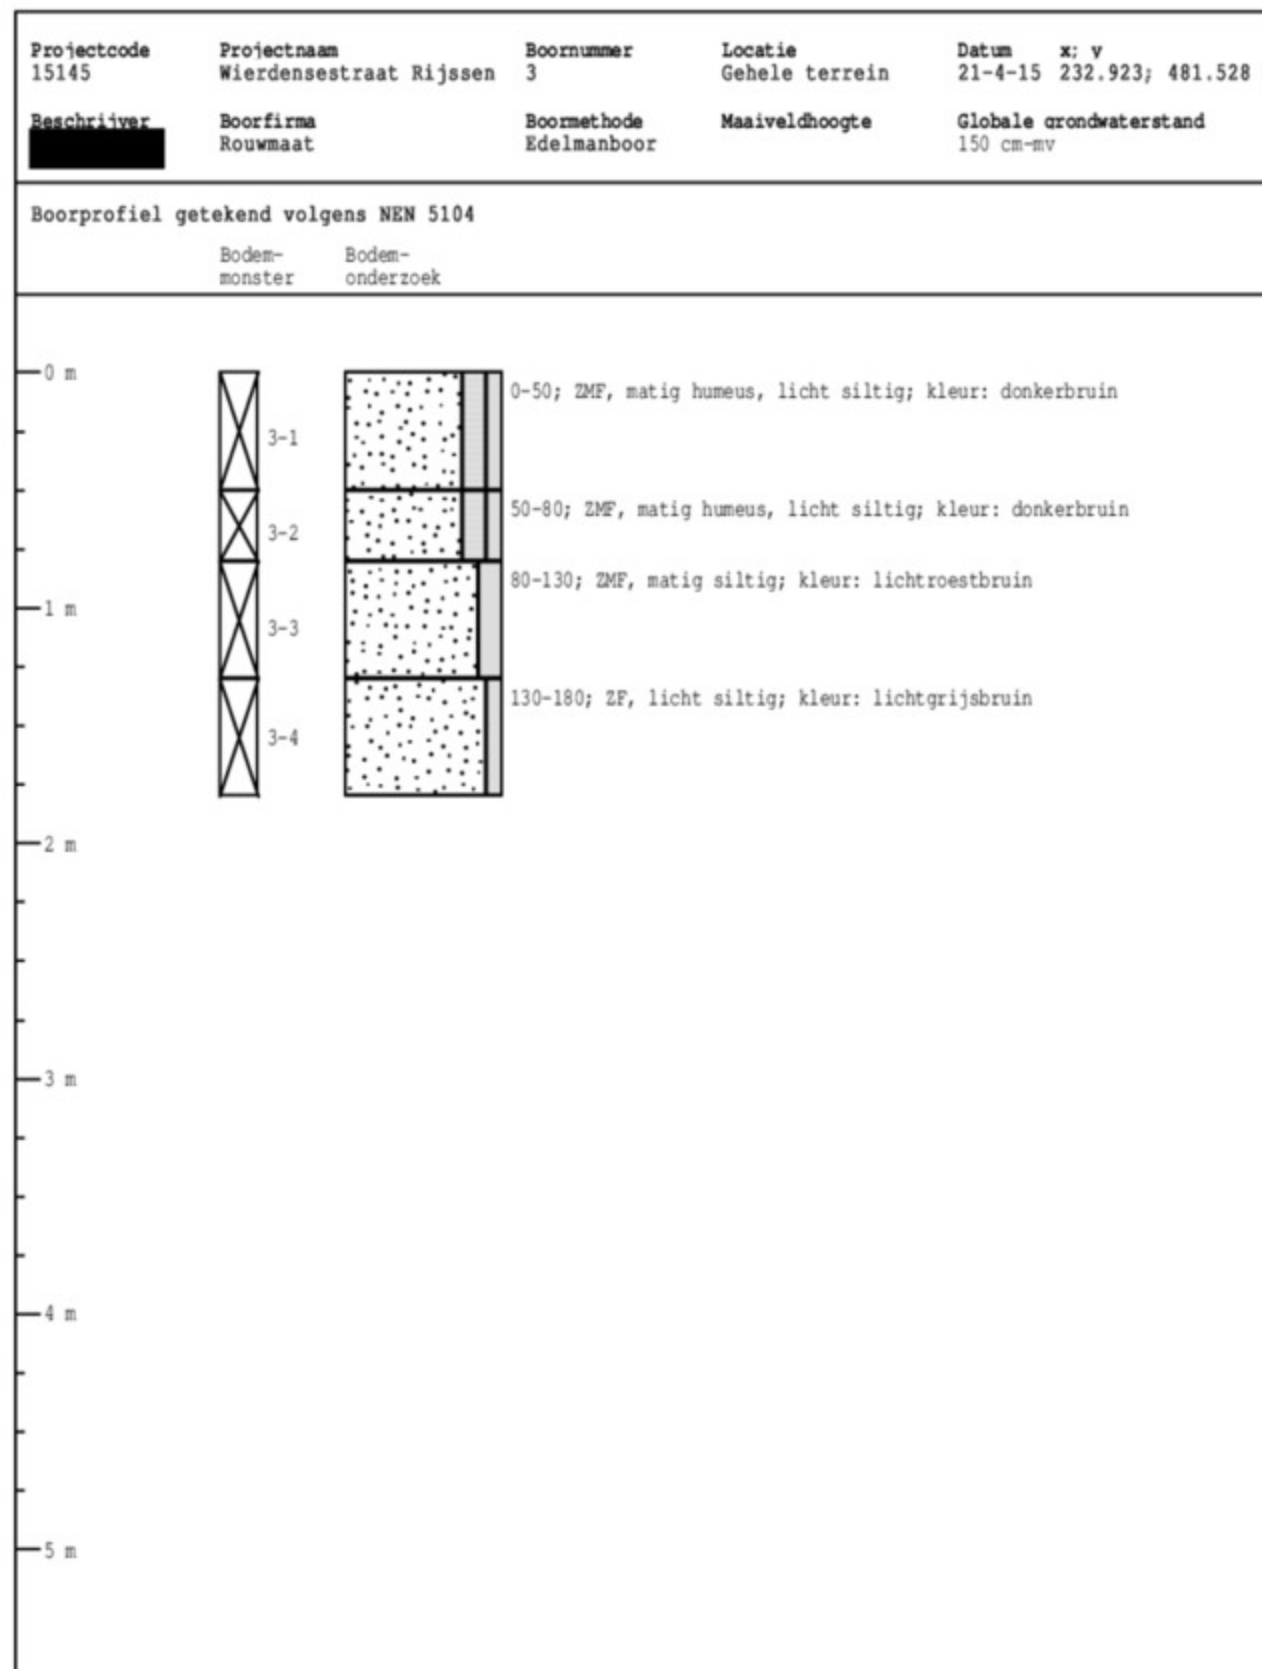
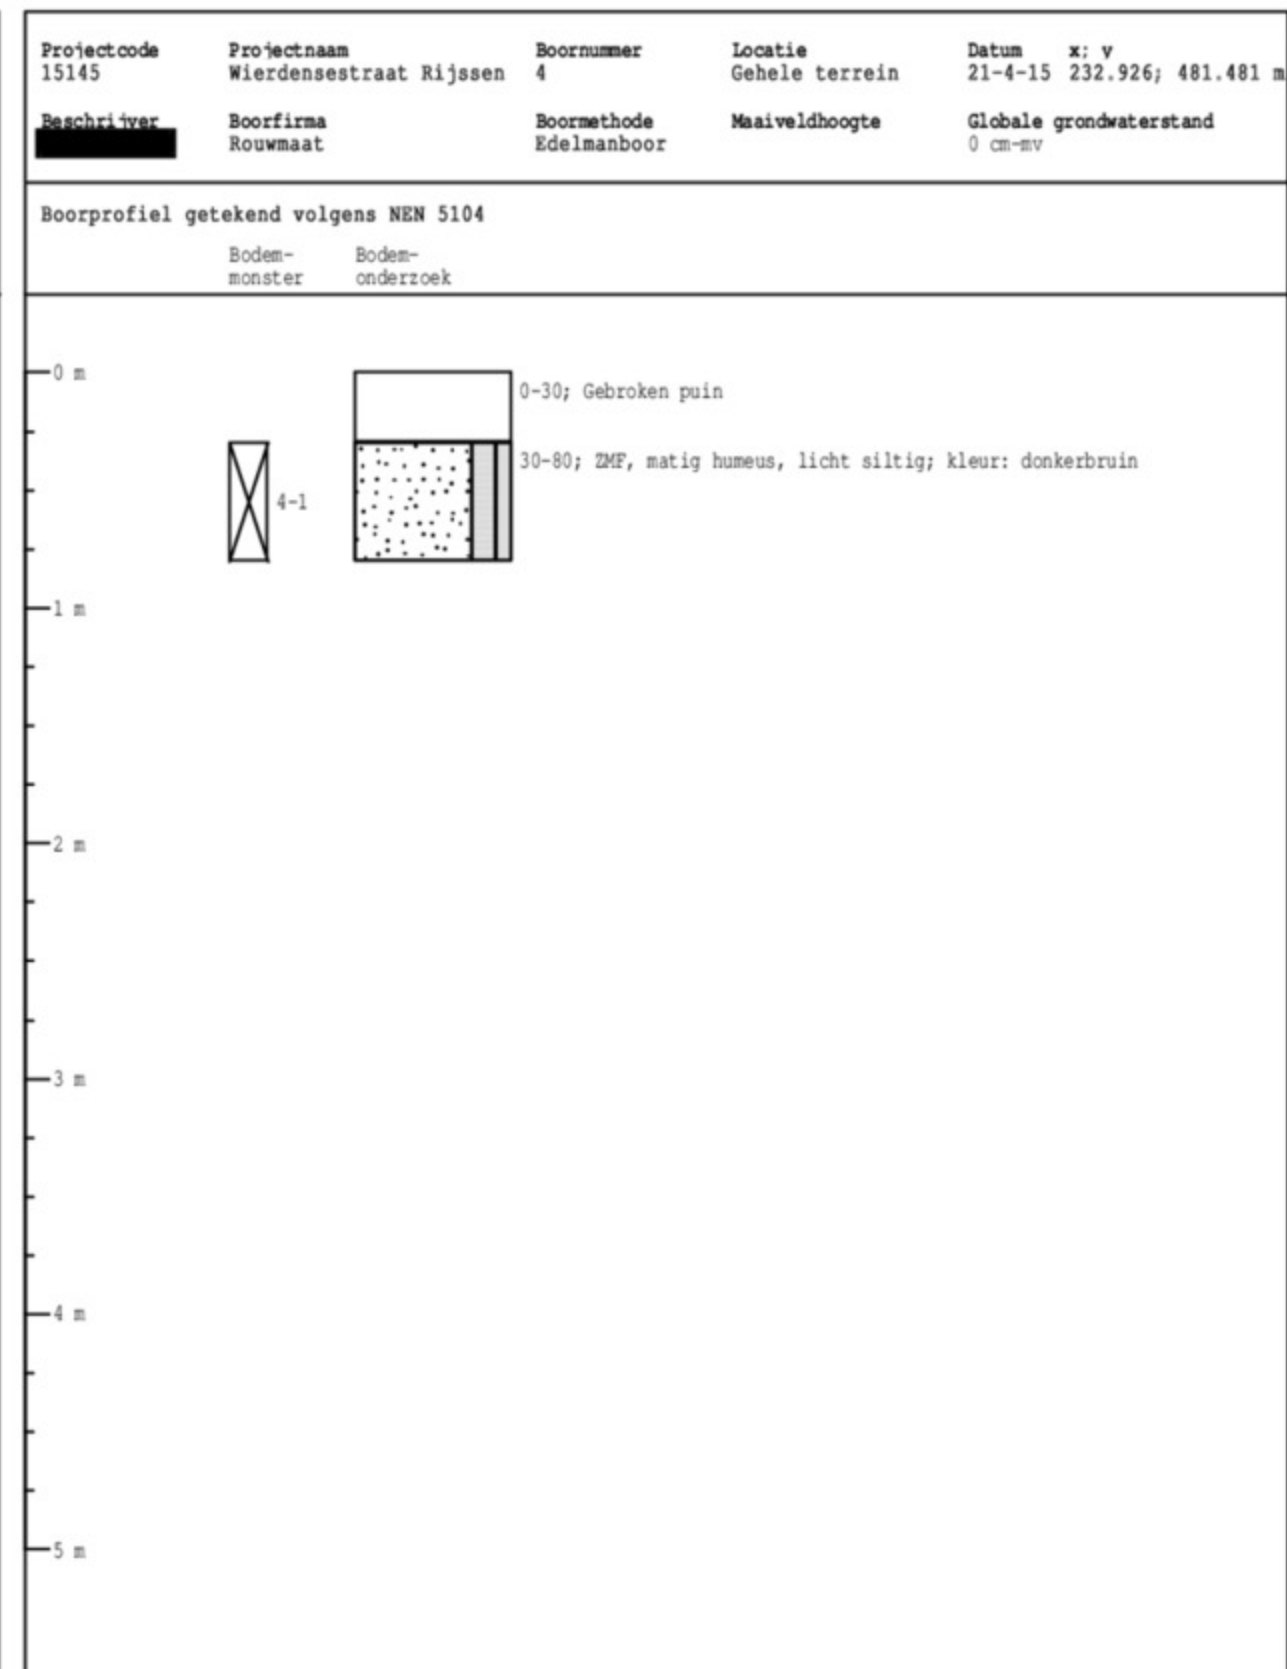
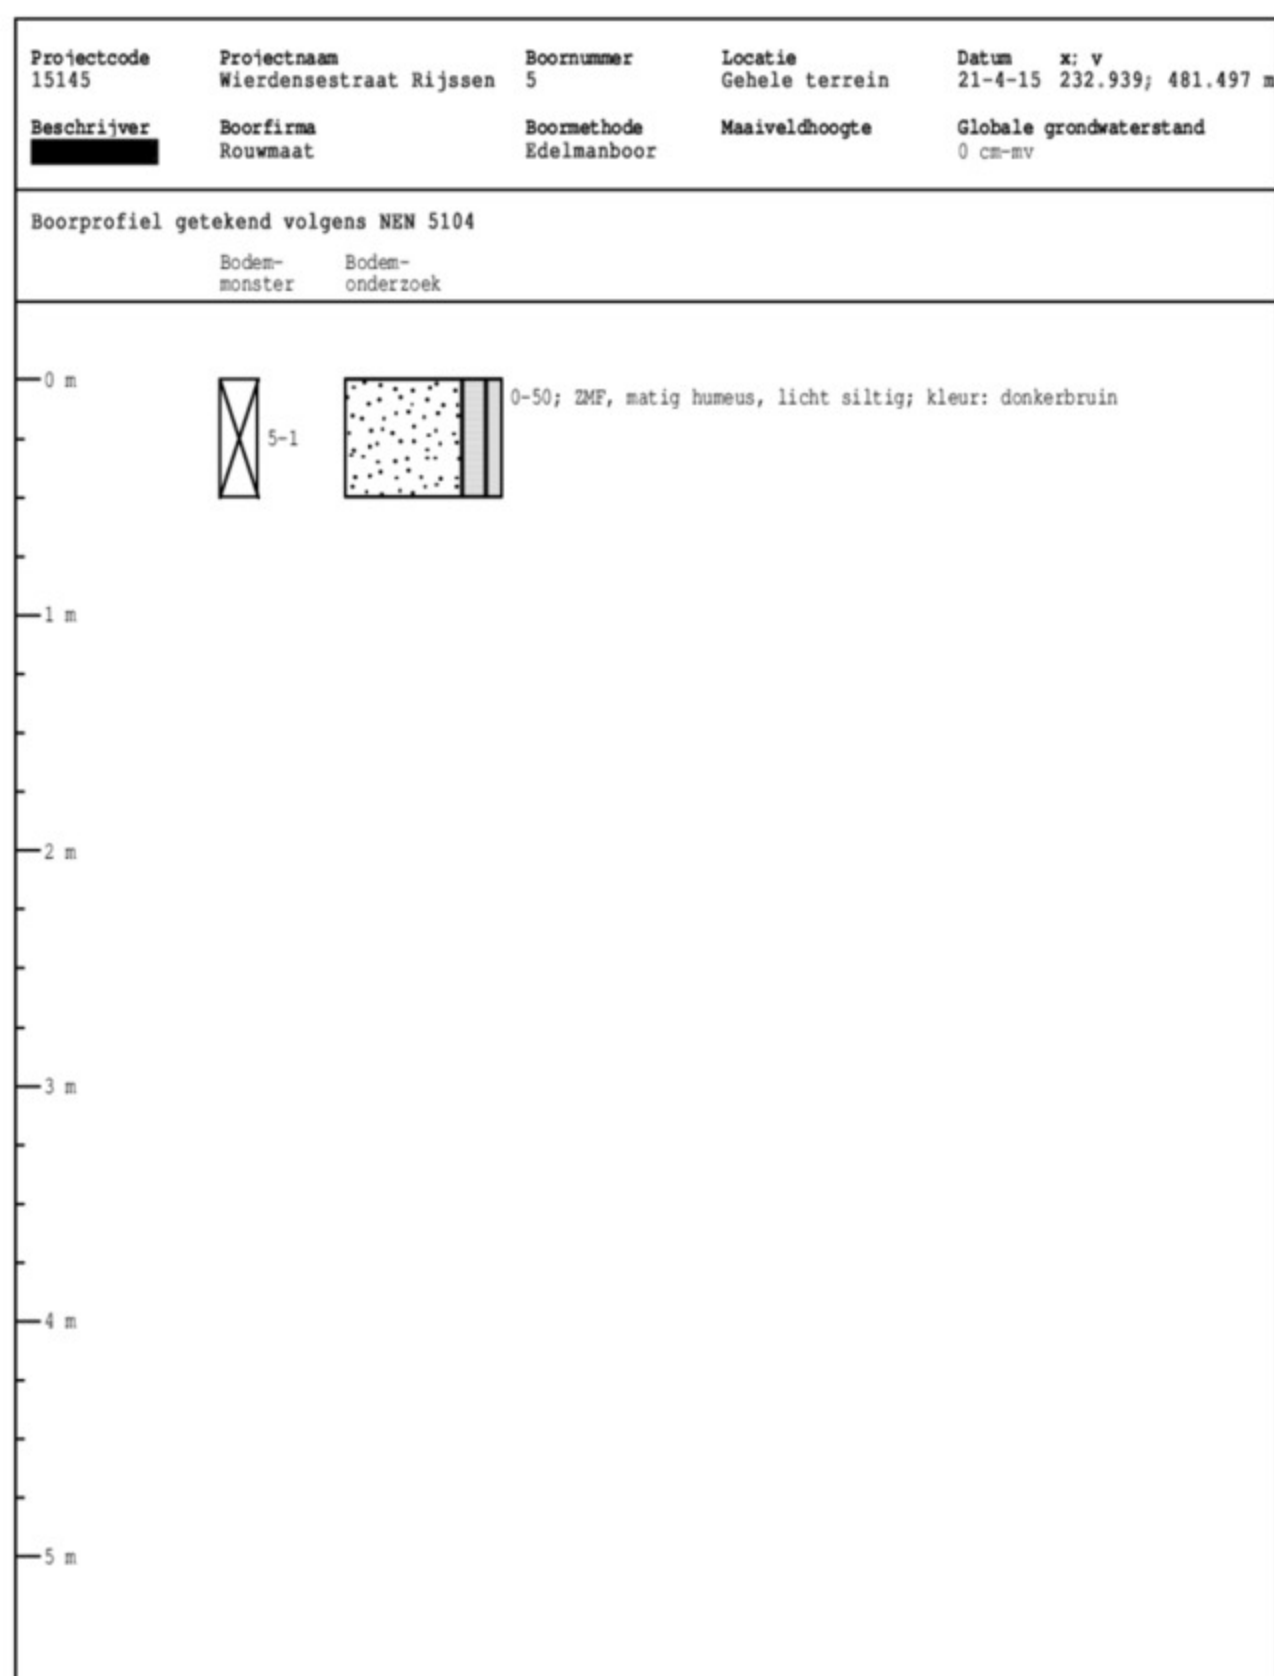
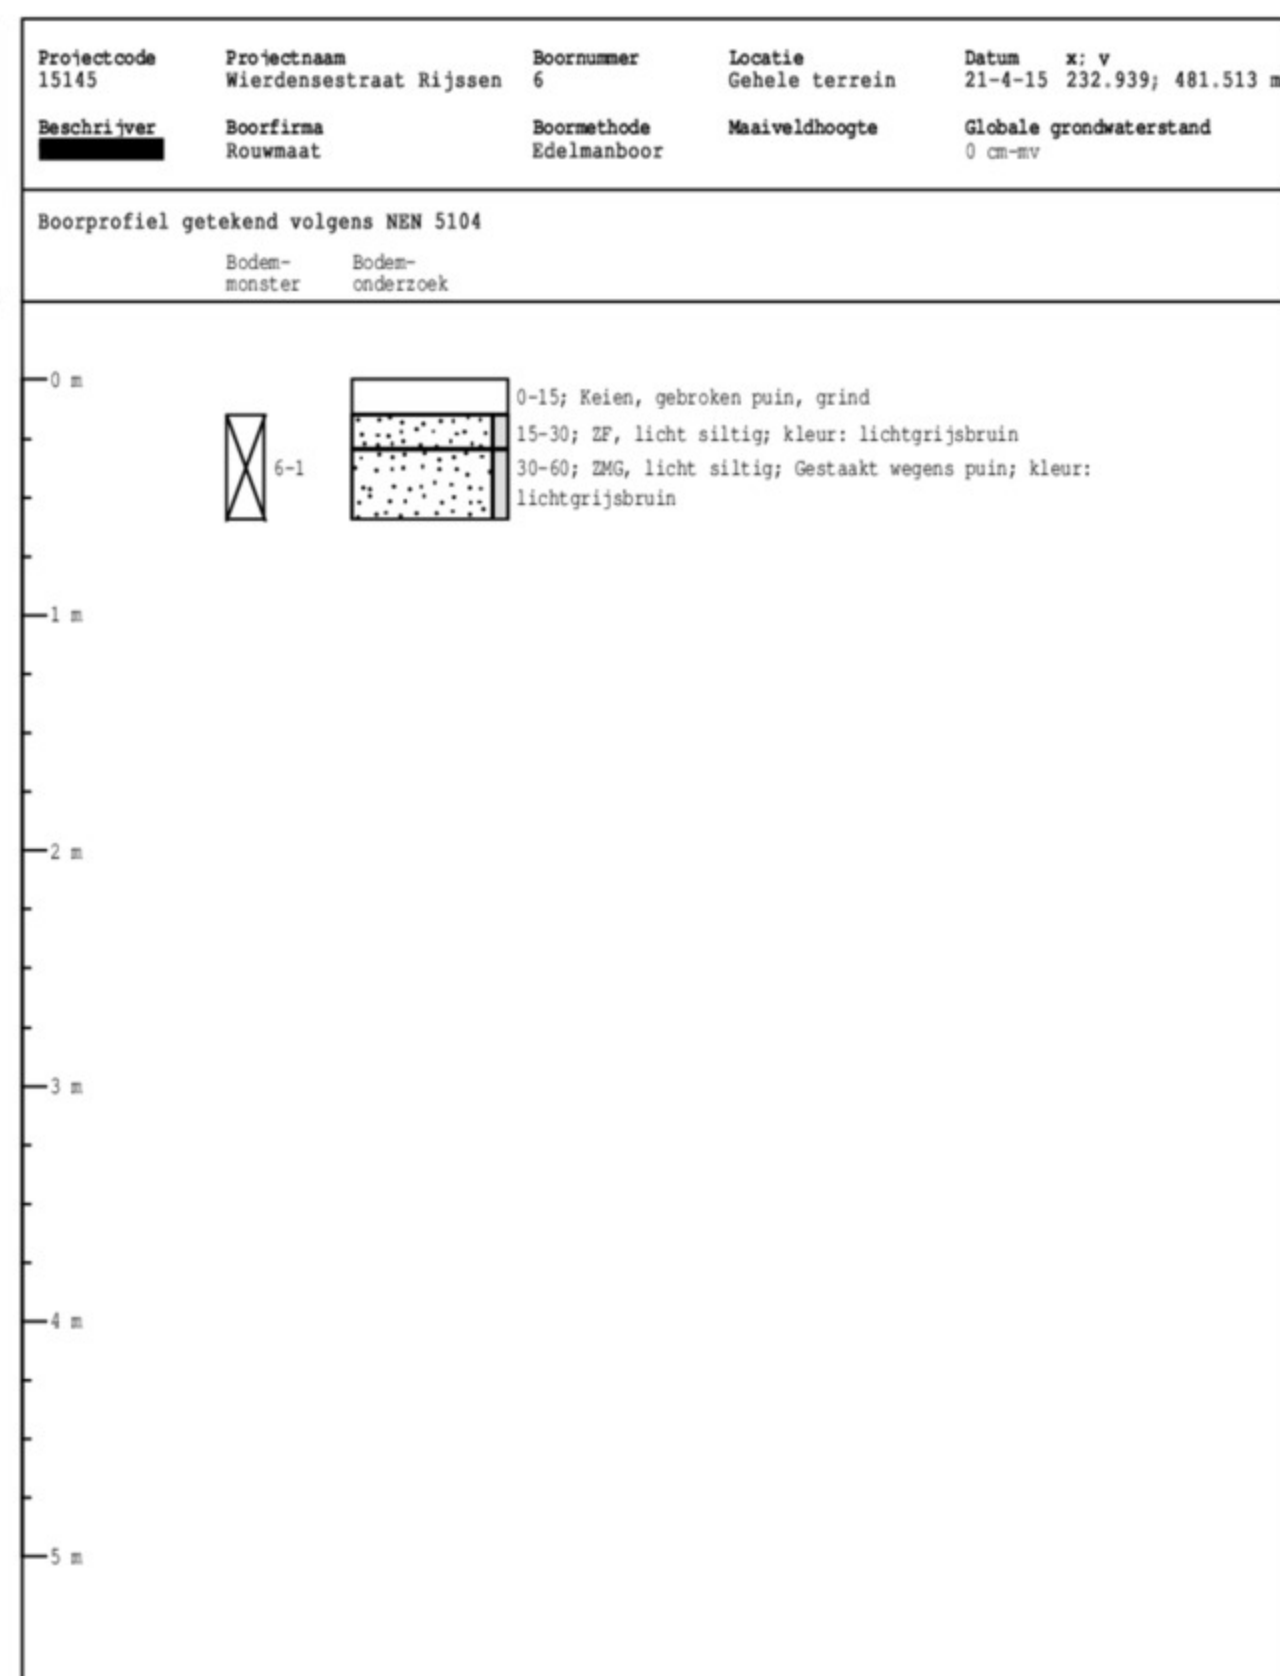
**BOORBESCHRIJVINGEN**

De bovengrond bestaat overwegend uit donkerbruin, matig fijn zand. Daaronder bestaat de ondergrond overwegend uit lichtbruin, matig fijn zand. Tijdens de monsternamen bedroeg de grondwaterstand 205 cm-mv voor peilbuis 1. De complete omschrijvingen van de boorprofielen staan vermeld in bijlage 2.

| Boring | Traject (cm-mv) | Zintuiglijke afwijking |
| 2 | 0-20 | gebroken puin |
| | 90-120 | puin (matig) |
| 4 | 0-30 | gebroken puin |
| 6 | 0-15 | gebroken puin |
| | 30-60 | gestaakt wegens puin |
| 9 | 0-50 | puin (licht) |
| 11 | 0-10 | gestaakt wegens puin |
| 12 | 20-50 | puin (matig) |

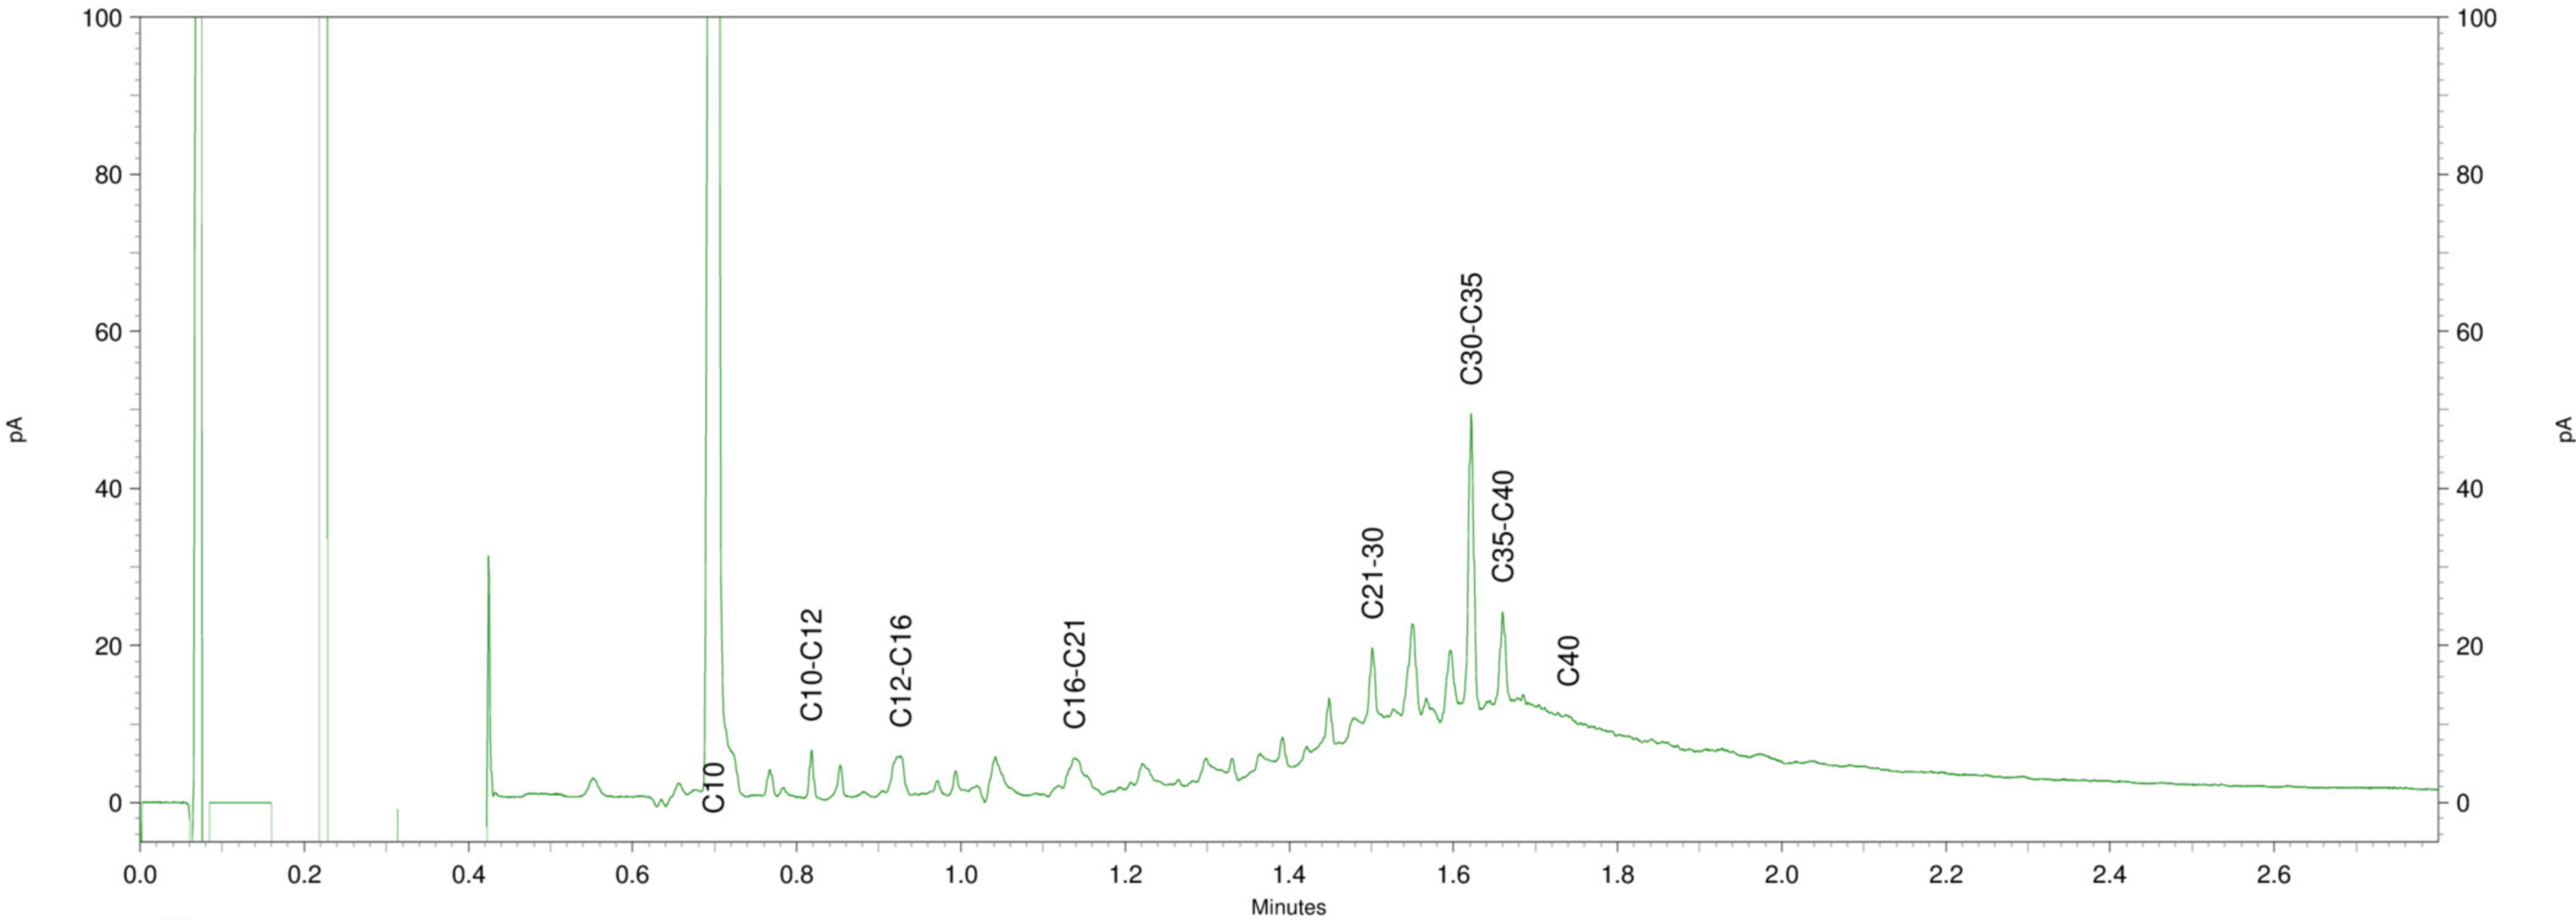
Chromatogram TPH/ Mineral Oil

Sample ID.: 8544161  
Certificate no.: 2015043584  
Sample description.: 2-2, 9-1, 12-2>M1  
V
