verkennend bodemonderzoek asbest in grond  
volgens NEN-5707+C1 en verkennend onderzoek  
asbest in puin volgens NEN-5897+C1  
Verenlandweg nr. 10A te Rijssen

werknr.: 18-M8323

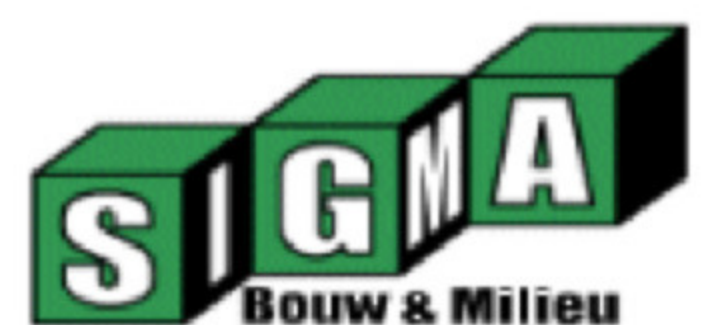
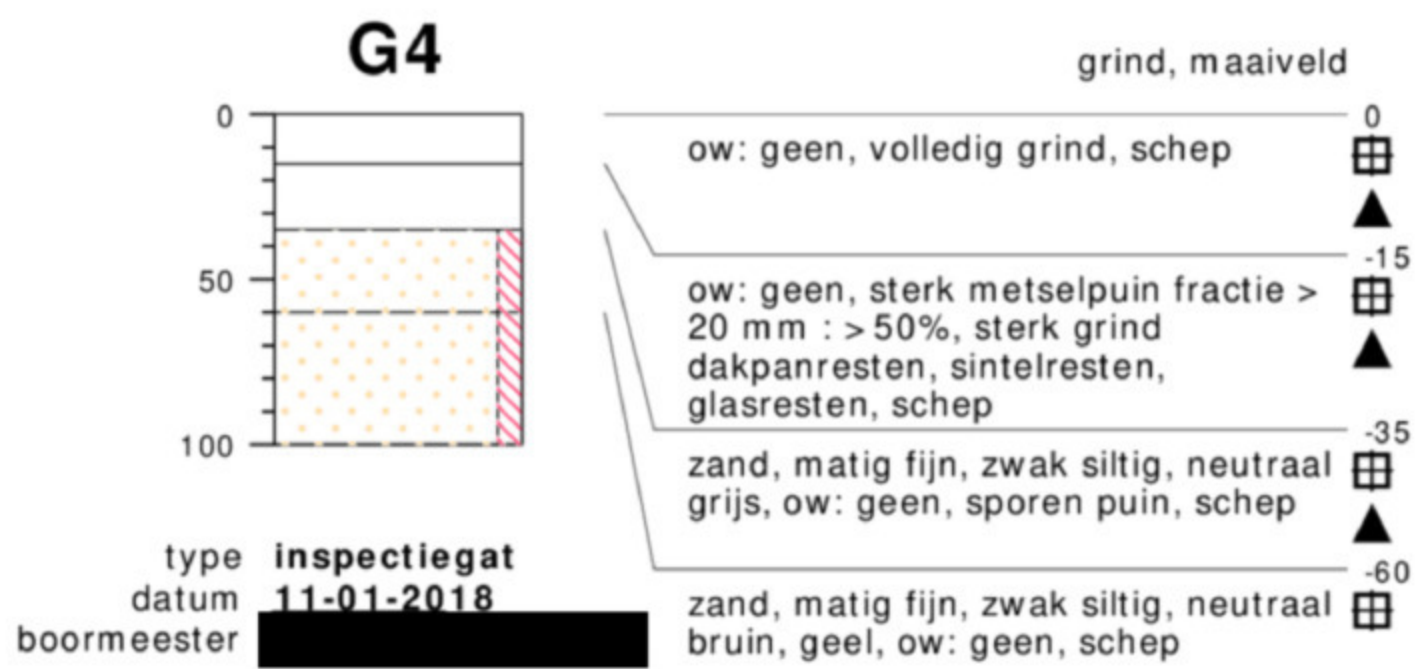
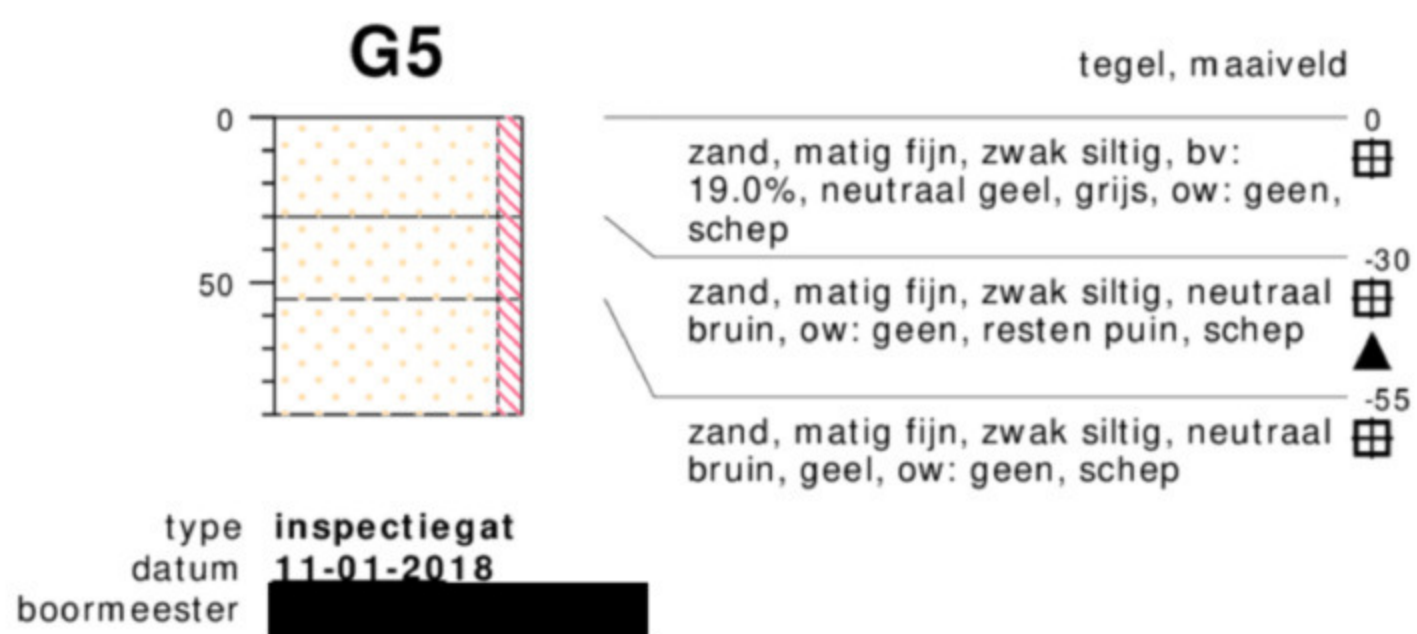
## bodemprofielen **BIJLAGE 3**

onderzoek **Verenlandweg 10A te Rijssen**  
 projectcode **18-M8323**  
 datum **15-02-2018**  
 getekend conform **NEN 5104**  
 pagina **1 van 3**
