**RAPPORT VERKENNEND BODEMONDERZOEK**  
**conform NEN 5740**  
**Haarstraat 117 – Rijssen**

Projectcode: 19010610

Rapportagedatum: 25 maart 2019

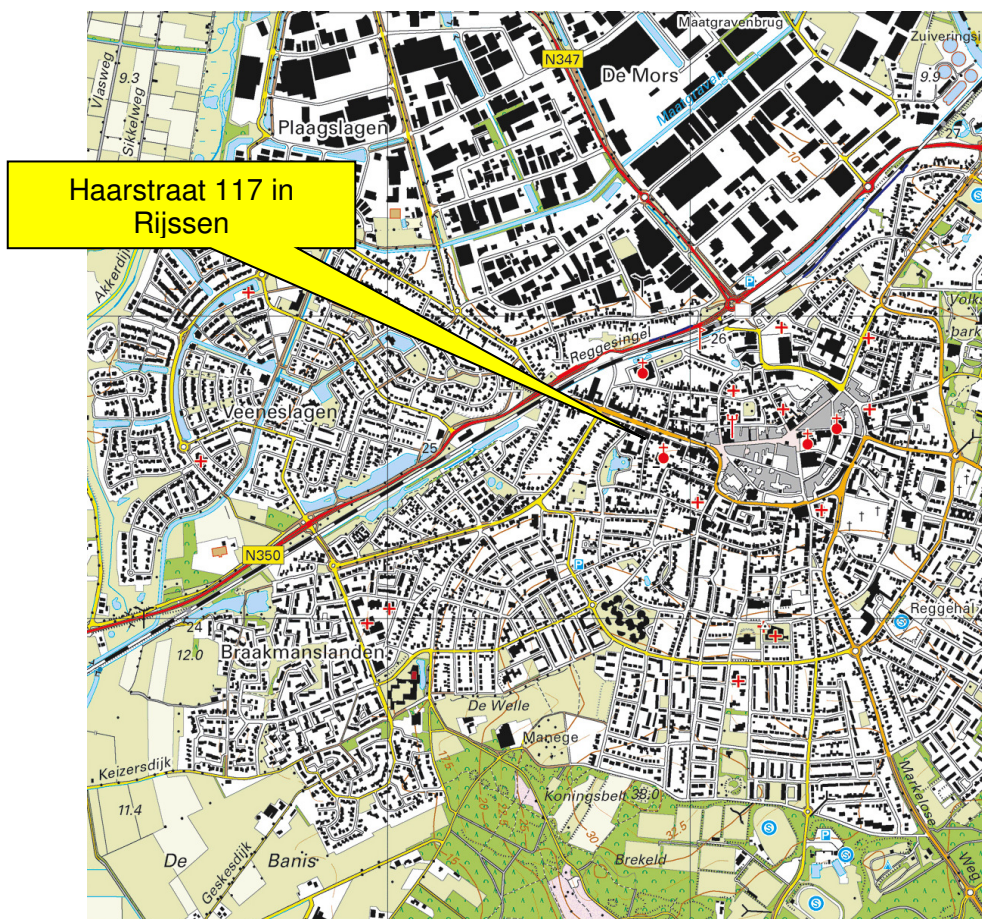
Bijlage I  
Regionale ligging locatie  
Situatieschets met boorlocaties (Kruse Milieu BV, 2019)

In bijlage I is de regionale ligging van de locatie weergegeven, is het boorplan van het bodemonderzoek opgenomen.

Op 13 maart 2019 zijn, na het inspecteren van het maaiveld, in totaal 5 boringen verricht met behulp van een Edelmanboor, waarvan er 2 zijn doorgezet tot 2.0 m-mv. Boring 1 is opnieuw geplaatst voor het nemen van grondmonsters (gecodeerd als 1A). De situering van de monsterpunten is weergegeven op de situatieschets van bijlage I.

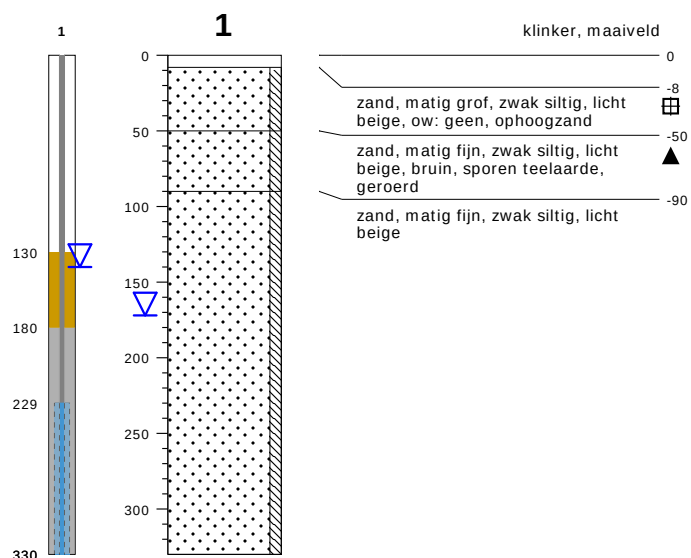
type **peilbuis met 1 filter**  
 datum **06-03-2019**  
 boormeester **J Hartman**

Er is op 6 maart 2019, ten behoeve van het plaatsen van de peilbuis, één boring verricht met behulp van een edelmanboor. Deze is afgewerkt tot peilbuis 1. Er zijn geen grondmonsters genomen uit boring 1 in verband met de conserveringstermijn van enkele te onderzoeken parameters.

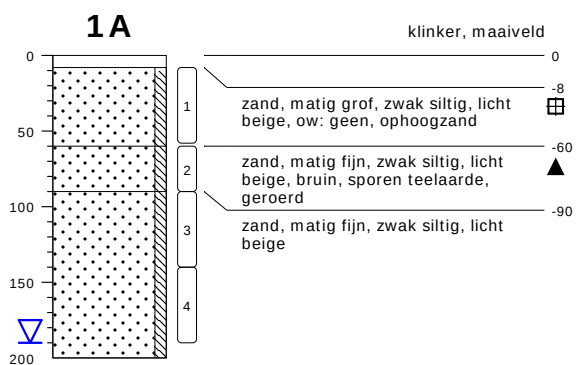
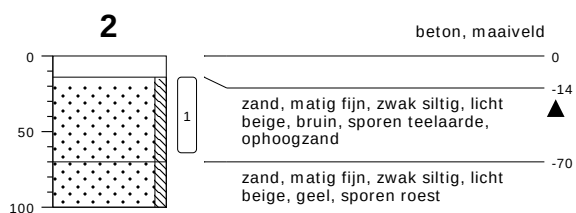
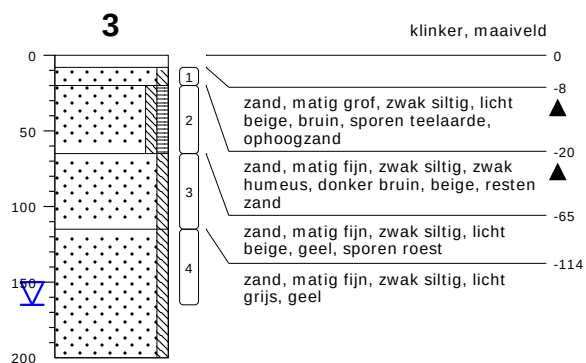
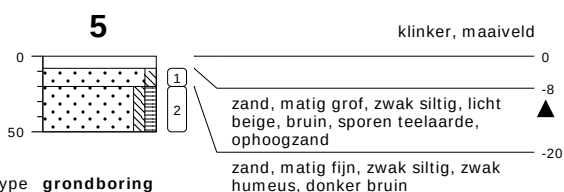
Bijlage II  
Boorstaten

Tijdens de boorwerkzaamheden is de bodemopbouw beschreven en is de grond zintuiglijk beoordeeld op eventuele aanwezigheid van verontreinigingen. De boorbeschrijvingen zijn weergegeven in bijlage II.

De bodemopbouw ter plaatse van de onderzoekslocatie is overwegend matig fijn, zwak siltig beige zand. Onder de verharding is ophoogzand toegepast welke sporen teelaarde bevat. In de ondergrond zijn roesthoudende lagen aangetroffen. Er zijn geen bodemvreemde materialen waargenomen, die zouden kunnen duiden op de aanwezigheid van een bodemverontreiniging. Er zijn visueel geen asbestverdachte materialen waargenomen op het maaiveld en in de bodem.
