**RAPPORT VERKENNEND BODEMONDERZOEK**  
**conform NEN 5740 en NEN 5707**  
**Arend Baanstraat 105 - Rijssen**

Arend Baanstraat 105  
Rijssen

Oktober 2019

Projectcode: 19053516

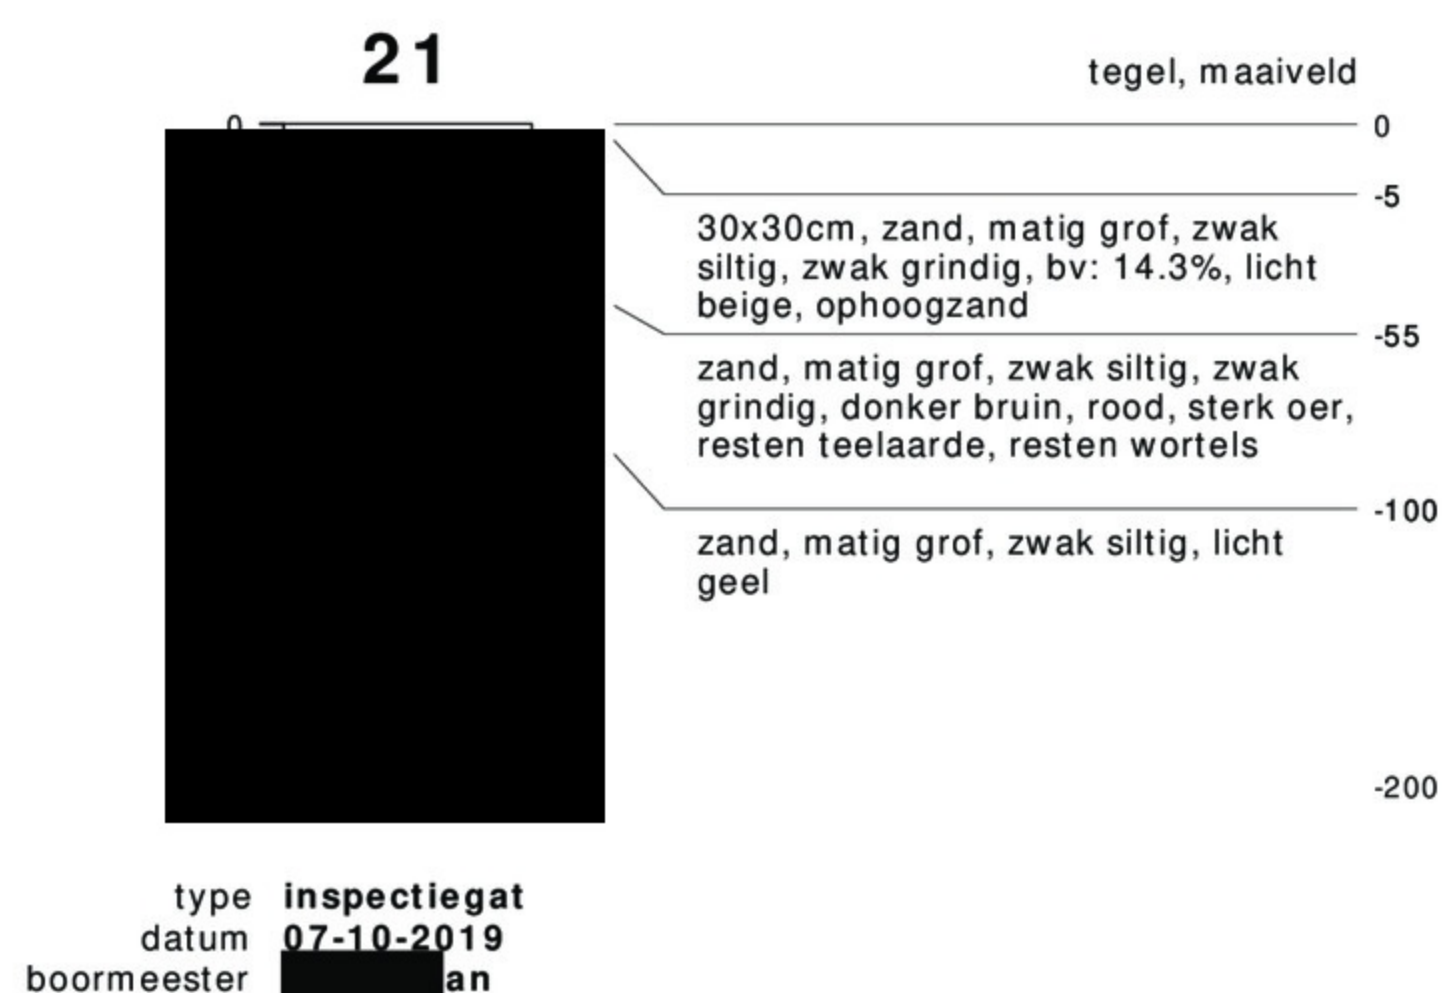
## bodemprofielen schaal 1:50

onderzoek **Arend Baanstraat 105 - Rijssen**  
projectcode **19053516**  
datum **14-10-2019**  
getekend conform **NEN 5104**  
pagina **2 van 3**
