**RAPPORT VOORONDERZOEK**  
**conform NEN 5725**  
Plan Opbroek Oost - Rijssen

*Opdrachtgever:*  
Gemeente Rijssen-Holten

*Locatie:*  
Plan Opbroek Oost  
Rijssen

Rapportagedatum: 14 juli 2020 (versie 2)

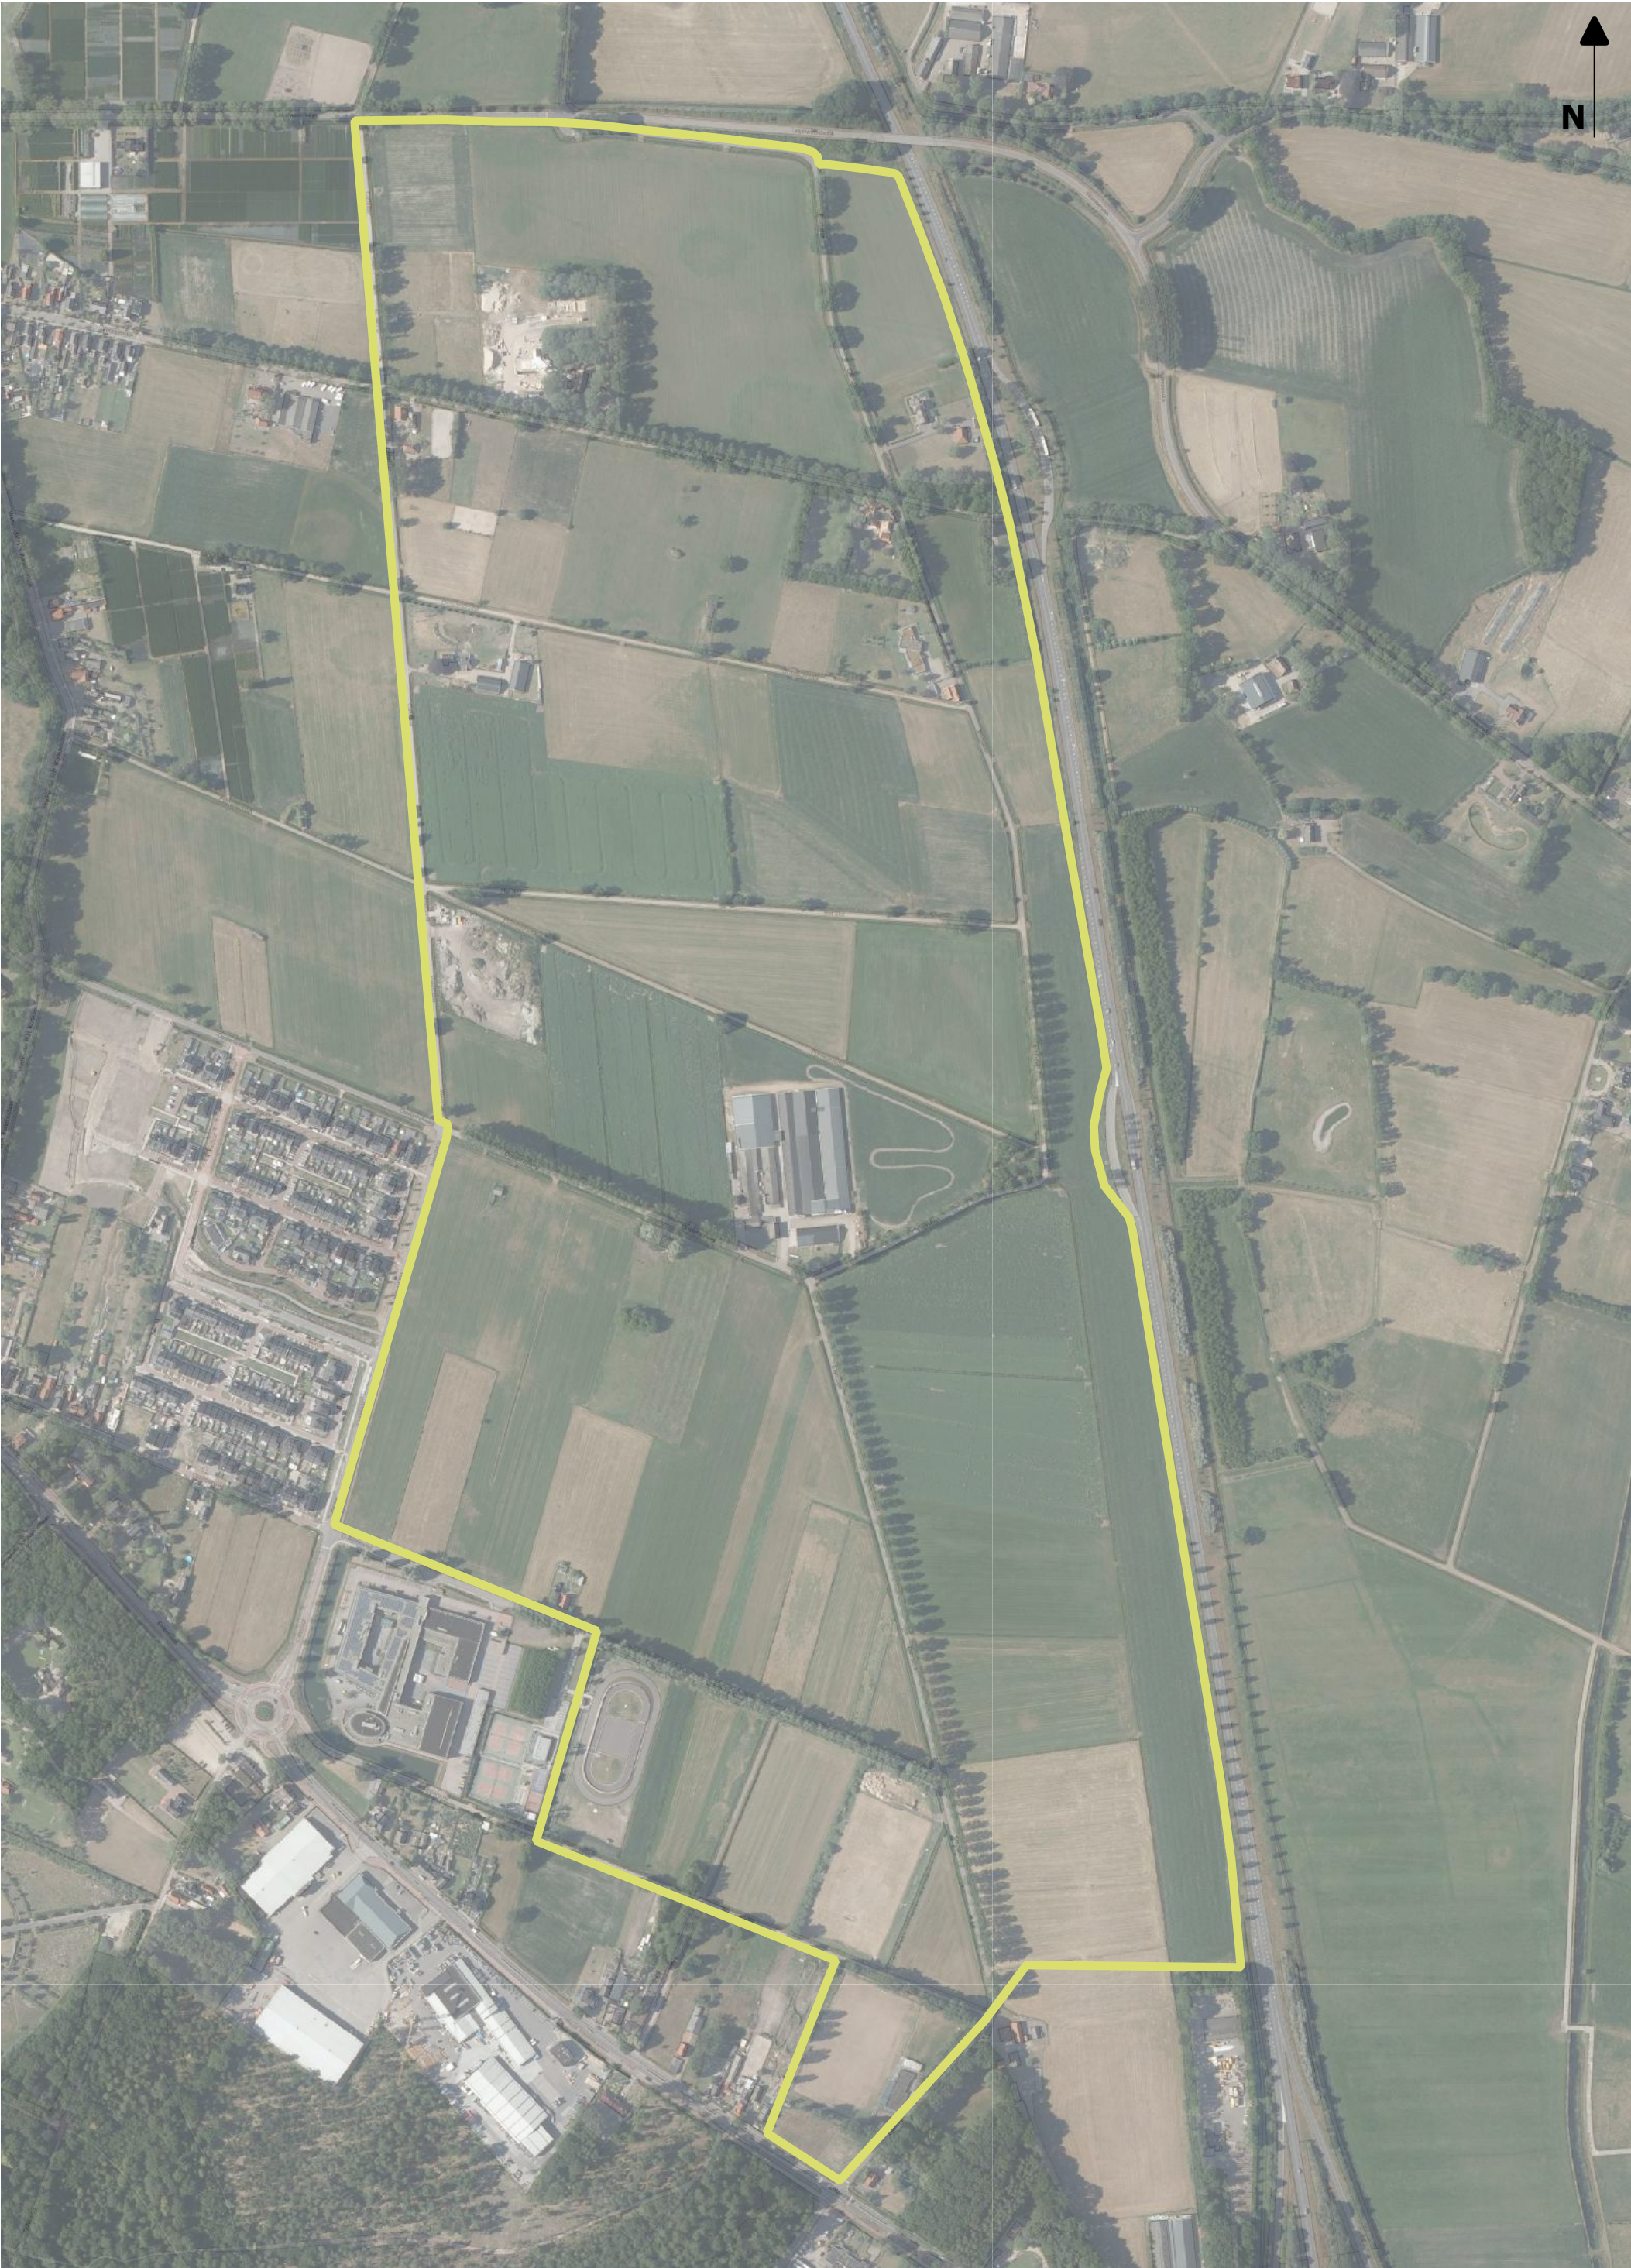
Bijlage I  
Luchtfoto met geografisch besluitvormingsgebied

In bijlage I is een luchtfoto opgenomen, waarop het geografisch besluitvormingsgebied is aangegeven.

In bijlage I is een luchtfoto van de huidige situatie opgenomen, waarop het besluitvormingsgebied is aangegeven. Van de terreininspectie is een fotoreportage weergegeven in bijlage IV.

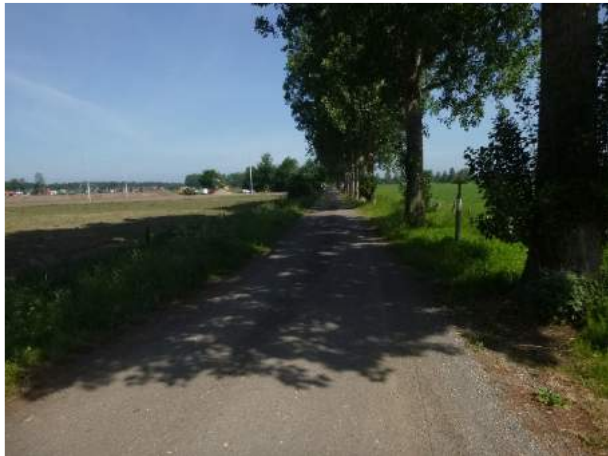
De Elsmaten (asfaltgranulaat)

De Elsmaten is grotendeels verhard met asfaltgranulaat. Ten tijde van het infrastructureel bodemonderzoek in 2013 was deze weg verhard met zand en het asfaltgranulaat is dus na 2013 aangebracht. Op basis hiervan wordt verwacht dat het asfalt niet teerhoudend is.

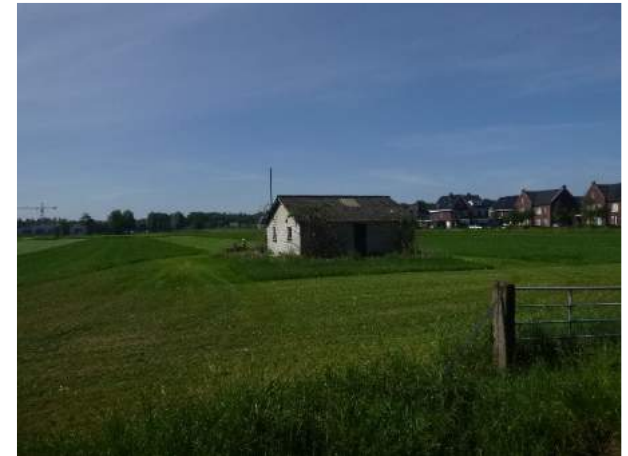
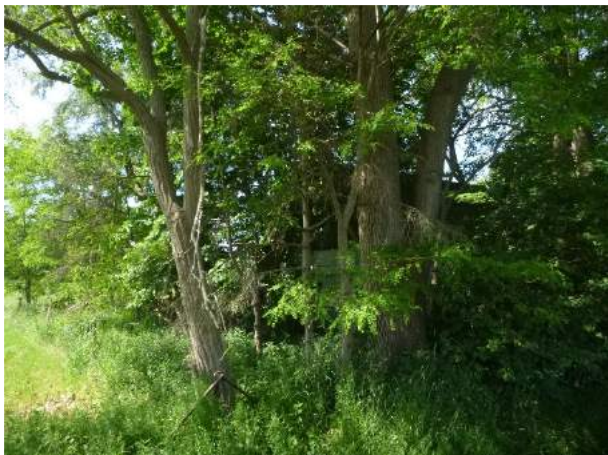
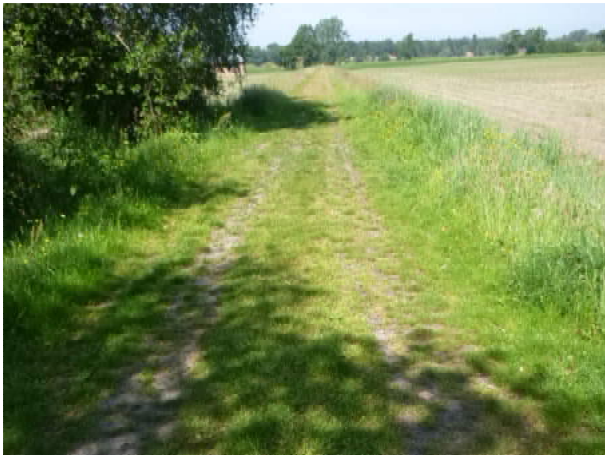
Schuurtje Oosterhofweg

Schuur/bebouwing Oosterhofweg

Op de erven aan de Oosterhofweg 125 en de Opbroekweg 61 zijn asbestverdachte daken aanwezig op de bijgebouwen. Ten noorden van de Groteboersweg (voormalige adres Witmoesdijk 26a) en op 2 locaties ten zuiden van de Oosterhofweg zijn in het weiland oude schuren met asbestverdachte daken aanwezig. Op meerdere locaties binnen het besluitvormingsgebied watert het hemelwater af op onverhard terrein. Door erosie van de asbestverdachte daken is de toplaag verdacht voor asbest en is er sprake van asbestverdachte druppelzones.

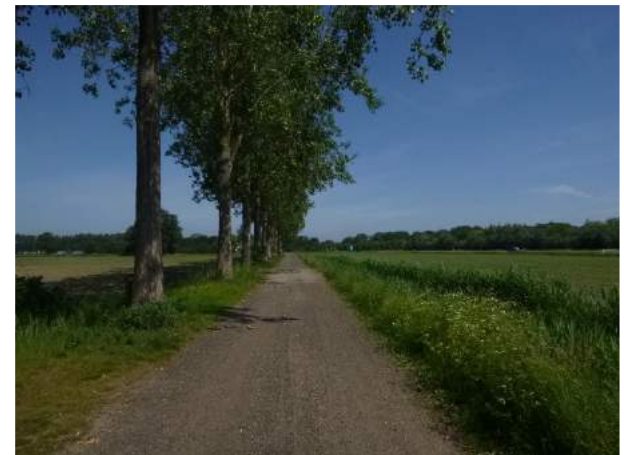
De Elsmaten (asfaltgranulaat)

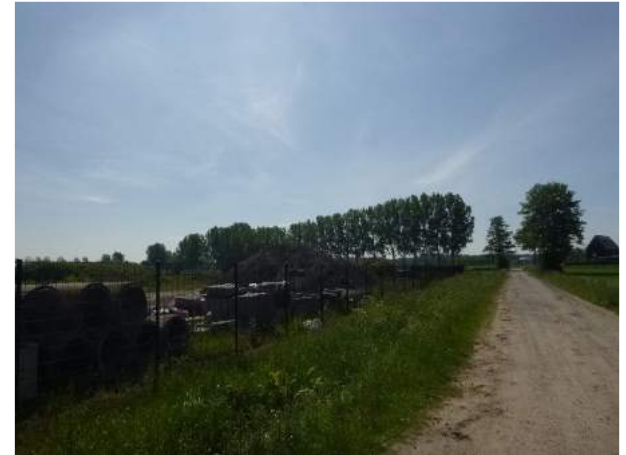
Opslagterrein Cattelaar/Polmeijersdijk

Ten zuiden van de Polmeijersdijk en ten oosten van de Cattelaar is een opslagterrein aanwezig van de gemeente Rijssen-Holten. Op het terrein zijn diverse depots aanwezig met grond, zand en asfaltgranulaat. Tevens worden op het terrein klinkers en rioolbuizen opgeslagen. De herkomst en de kwaliteit van de grond en het zand op het terreindeel is niet bekend.

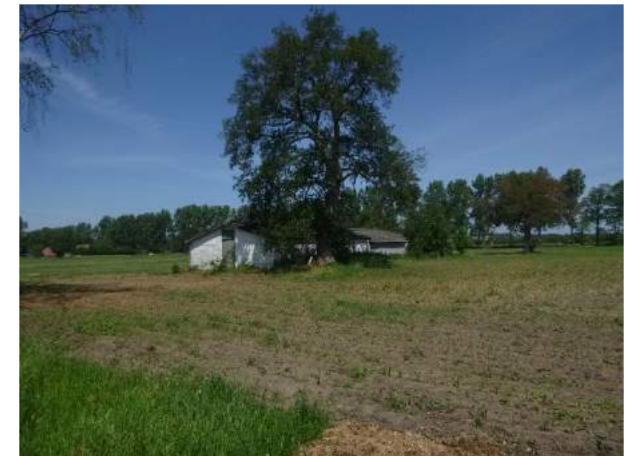
Schuur Groteboersdijk met asbestverontreiniging

Bij de recente bodemonderzoeken nabij de schuur aan de Groteboersdijk (voormalig adres Witmoesdijk 26A) (Aveco de Bondt, d.d. 30 januari 2020) en op het erf aan de Oosterhofweg 125 (Aveco de Bondt, d.d. 5 maart 2020) is het onderzoek ter plaatse van de druppelzones niet conform NEN 5707 uitgevoerd. Geadviseerd wordt om, voorafgaand aan de sloop van de schuren, deze druppelzones te onderzoeken conform NEN 5707.

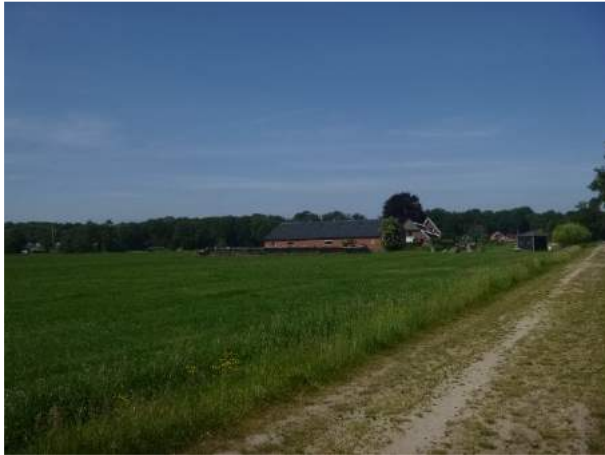
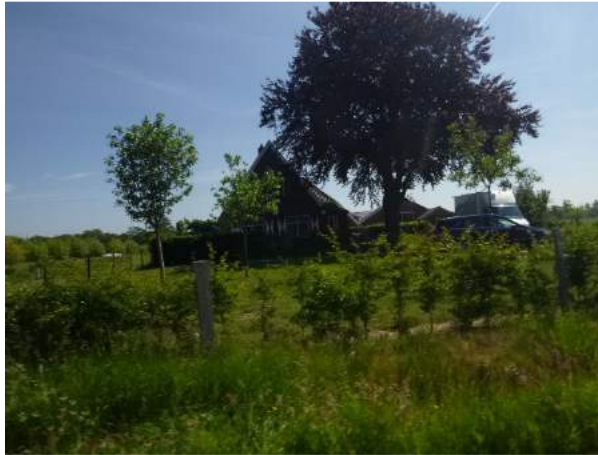
Voormalige boerderij Cattelaar 6

Voorzijde Cattelaar 6

De rundvee- en varkenshouderij is opgericht in 1977 en het adres was destijds Witmoesdijk 24A. Uit de Hinderwetvergunning blijkt dat op de locatie bovengrondse dieseltank aanwezig is geweest met een inhoud van 1200 liter. Tot 1991 bevond deze zich ten noorden van de meest zuidelijke schuur, hierna is deze verplaatst naar de werktuigenberging. Tevens werden vanaf 1991 geen varkens meer gehouden op de locatie. Uit een milieucontrole door de gemeente Rijssen-Holten blijkt dat er in januari 2011 geen bedrijfsmatige activiteiten plaatsvinden op het perceel. Het is niet bekend of de bovengrondse dieseltank nog op de locatie aanwezig is.

Voor zover bekend is er binnen het plangebied sprake van 4 tanklocaties. Op het erf aan de Cattelaar 6 heeft tot 1991 aan de noordzijde van de zuidelijke schuur een bovengrondse dieseltank met een inhoud van 1200 liter gestaan. Hierna is deze verplaatst naar de werktuigenberging. Het is niet bekend of deze tank nog aanwezig is. Op het erf aan de Oosterhofweg 125 heeft tot 2009 in de kapschuur aan de westzijde van het erf een bovengrondse dieseltank met een inhoud van 2000 liter gestaan. Hierna is deze verplaatst naar de werktuigenberging aan de zuidzijde van het erf. Bij een eventueel bodemonderzoek op deze locaties dienen de tanklocaties als verdachte deellocatie onderzocht te worden conform NEN 5740, strategie verdachte locatie met een plaatselijke bodembelasting (VEP).

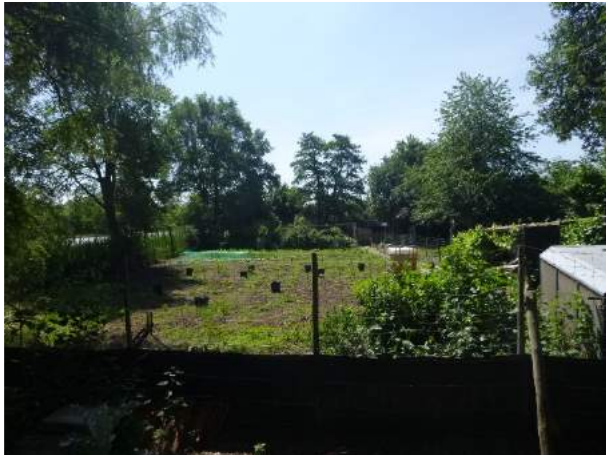
Moestuin einde Witmoesdijk

Aan het einde van de Witmoesdijk, nabij de provinciale weg N347, bevindt zich een volkstuin ten zuiden van de Witmoesdijk. Vanaf de openbare weg zijn geen asbestverdachte materialen waargenomen (zoals bijvoorbeeld golfplaten op daken of als afscheidingen).

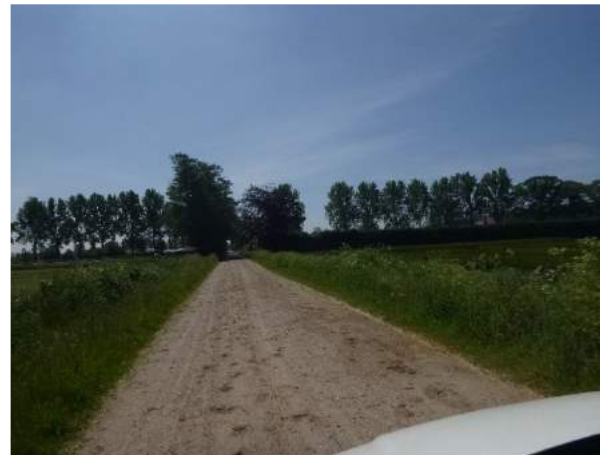
Cattelaar (asfaltgranulaat)

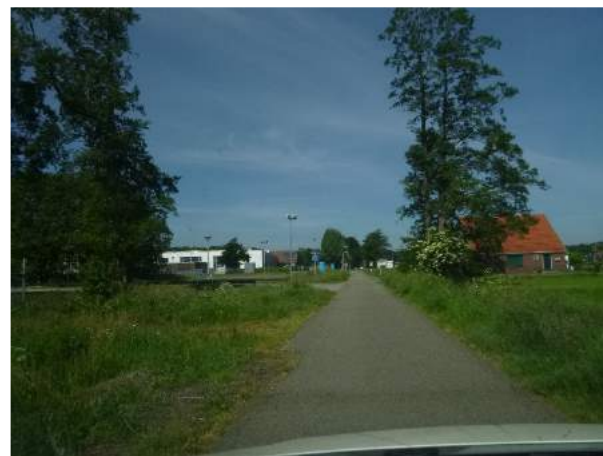
Opbroekweg met woning huisnummer 61

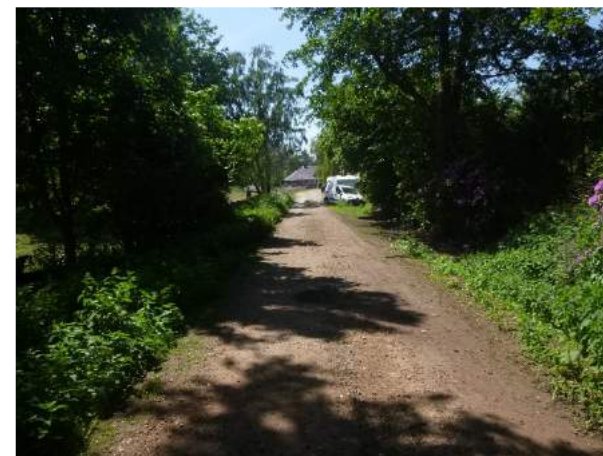
Schippersdijk (zandweg met puin)

Er zijn een aantal puinwegen en puinhoudende zandwegen aanwezig binnen het gebied. Het betreft een deel van de Schippersdijk, de Polmeijersdijk, het Slot en de Groteboerdijk. De Elsmaten is grotendeels verhard met asfaltgranulaat. De Effink is tussen de Schippersdijk en de Opbroekweg inmiddels verwijderd voor de aanleg van het kunstgrasveld. De overige wegen zijn verhard met asfalt.

Ter plaatse van de puin- en zandwegen wordt het puin of de puinhoudende grond als verdacht beschouwd voor de aanwezigheid van asbest. In het eerdere infrastructureel bodemonderzoek uit 2013 zijn deze wegen niet onderzocht. Tijdens de terreininspectie zijn op het maaiveld geen asbestverdachte materialen aangetroffen.

Het puin en de puinhoudende grond ter plaatse van de puin- en zandwegen wordt als verdacht beschouwd voor de aanwezigheid van asbest. Puinverhardingen dienen onderzocht te worden conform NEN 5879, strategie voor halfverhardingslagen. De puinhoudende zandwegen dienen onderzocht te worden conform NEN 5707, strategie verdachte locatie met diffuse bodembelasting, heterogeen verdeeld (VED-HE).
