## Verkennd Bodemonderzoek

Project: 2023-147

Locatie: Enterstraat 97A te Rijssen

Datum: 4 augustus 2023

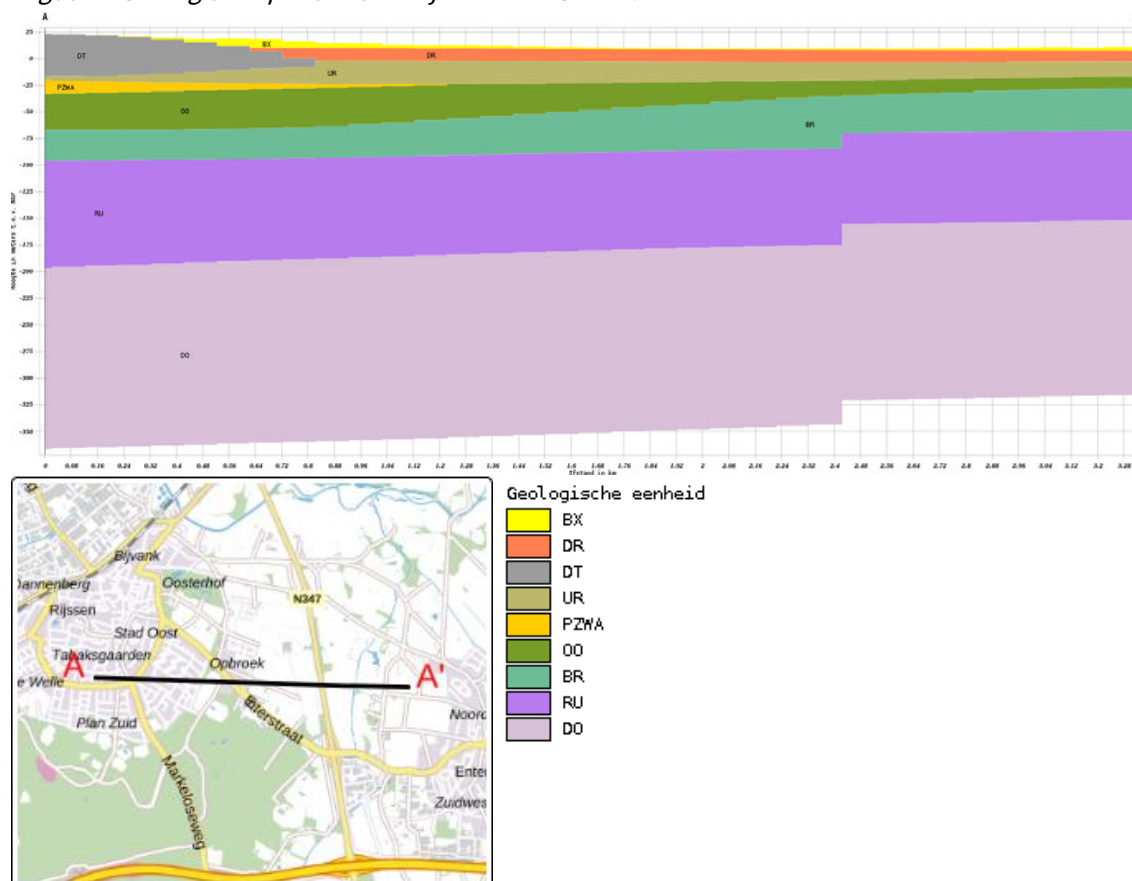
*Figuur 1 Geologisch opbouw landelijk model DGM v2.2*

De regionale geohydrologische bodemopbouw is weergegeven in onderstaande figuur.

De boorlocatie bevindt zich circa 10 meter boven NAP.

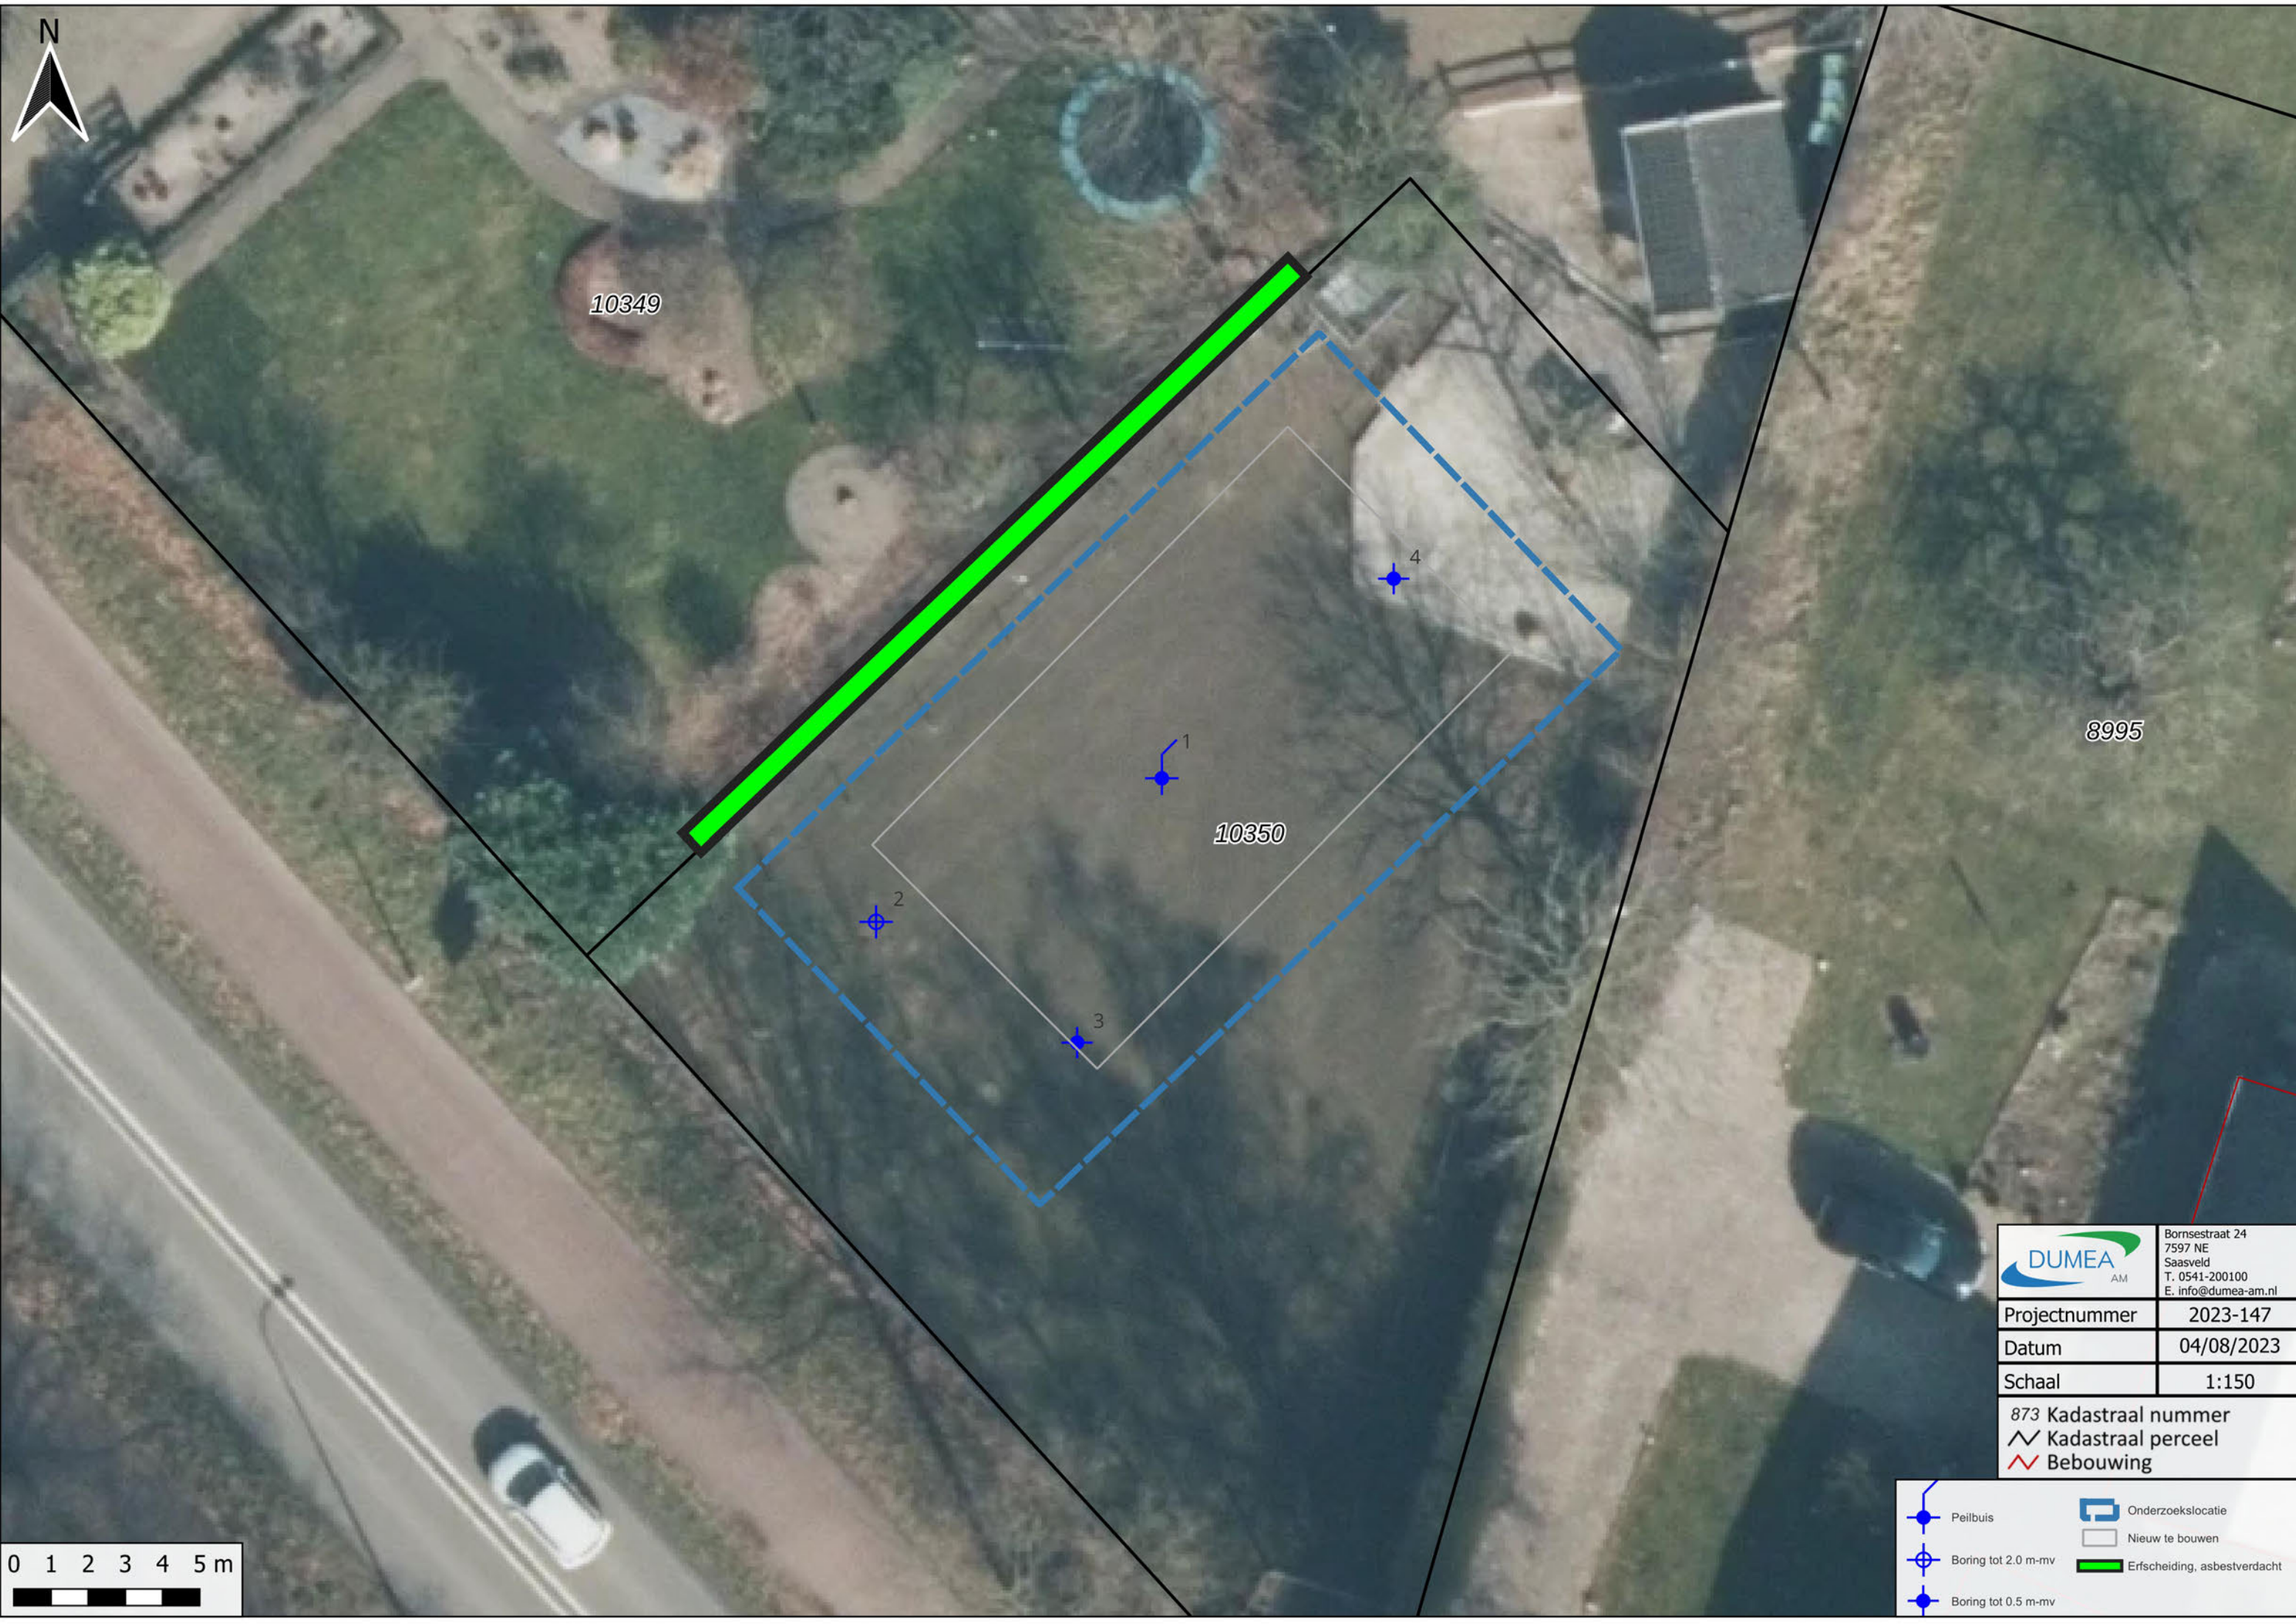
Overzichtstekening boorpunten

De veldwerkzaamheden zijn uitgevoerd op 20 juli 2023 (plaatsing peilbuis en monsternamen grond), 27 juli 2023 (monsternamen grondwater). De positie van de boorlocaties zijn weergegeven in bijlage III.

Aan de noordzijde, buiten onderhavige onderzoekslocatie, is een erfscheiding gesitueerd van asbestverdachte platen (zie bijlage VI). De platen zijn deels in de grond gegraven.

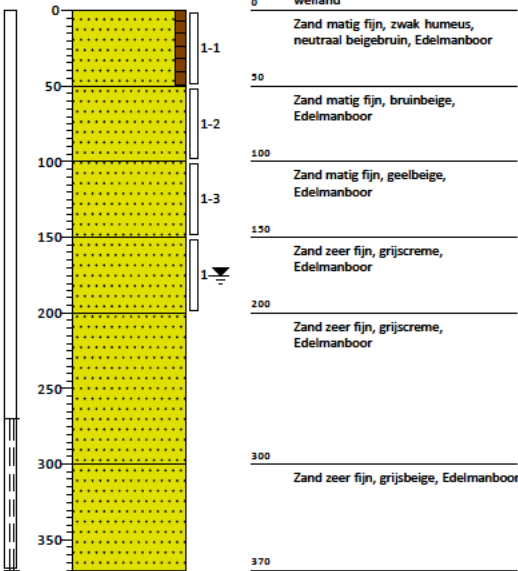
**Boring: 1**

De bovengrond bestaat uit matig fijn zand, zwak humeus. De ondergrond bestaat uit matig fijn zand en zeer fijn zand.

X: 233613,08  
Y: 479908,71  
Datum: 20-7-2023  
GWS: 175

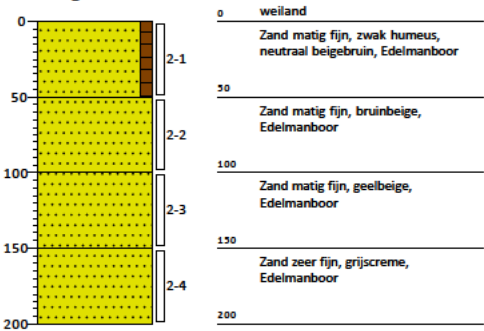
**Boring: 2**

X: 233605,39  
Y: 479904,86  
Datum: 20-7-2023

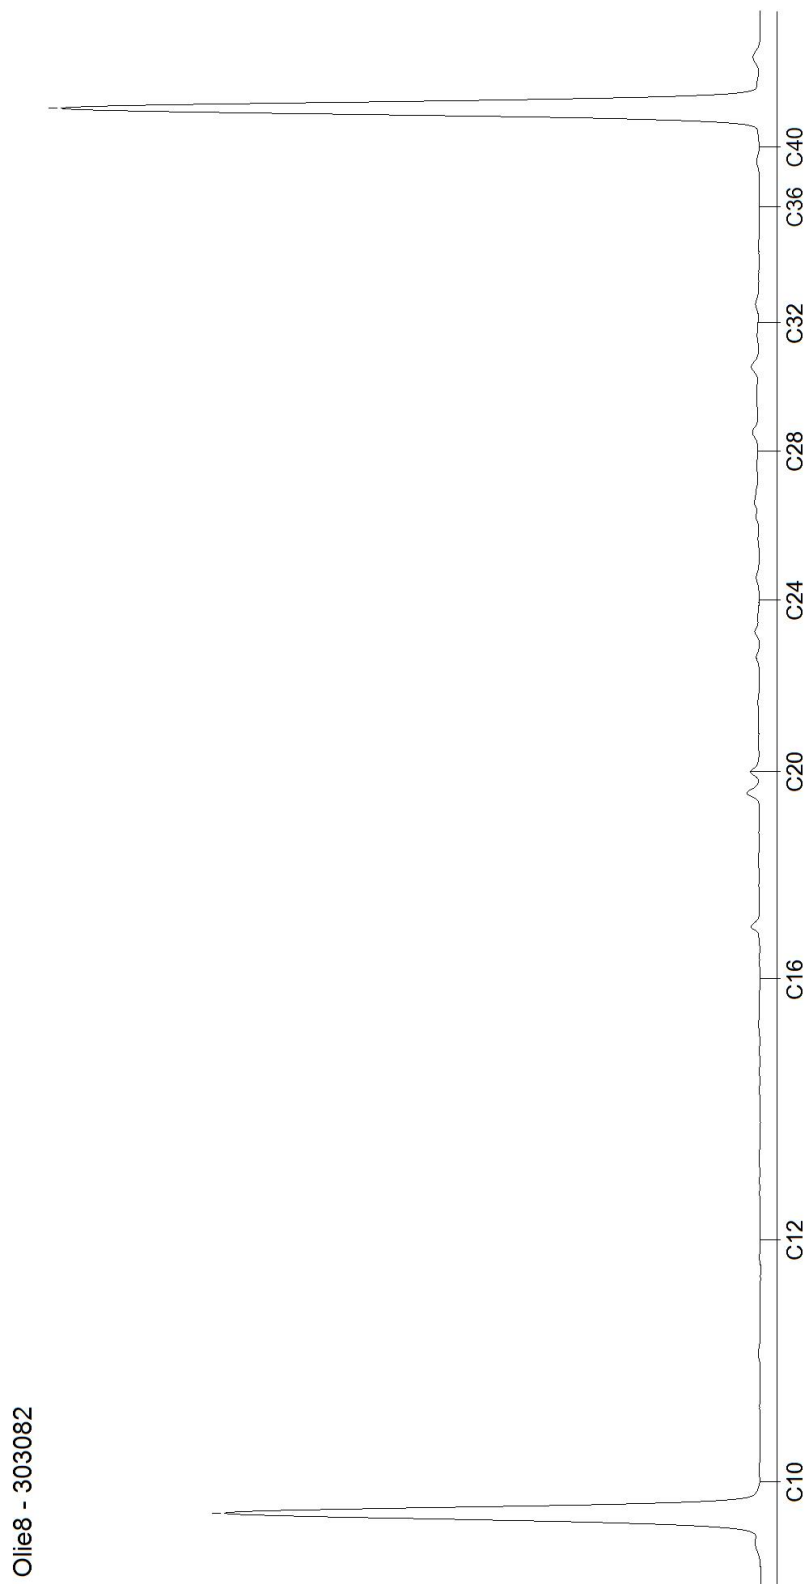
**Monster beschrijving: BM1**

CHROMATOGRAM for Order No. 1298447, Analysis No. 303082, created at 25.07.2023 05:56:46

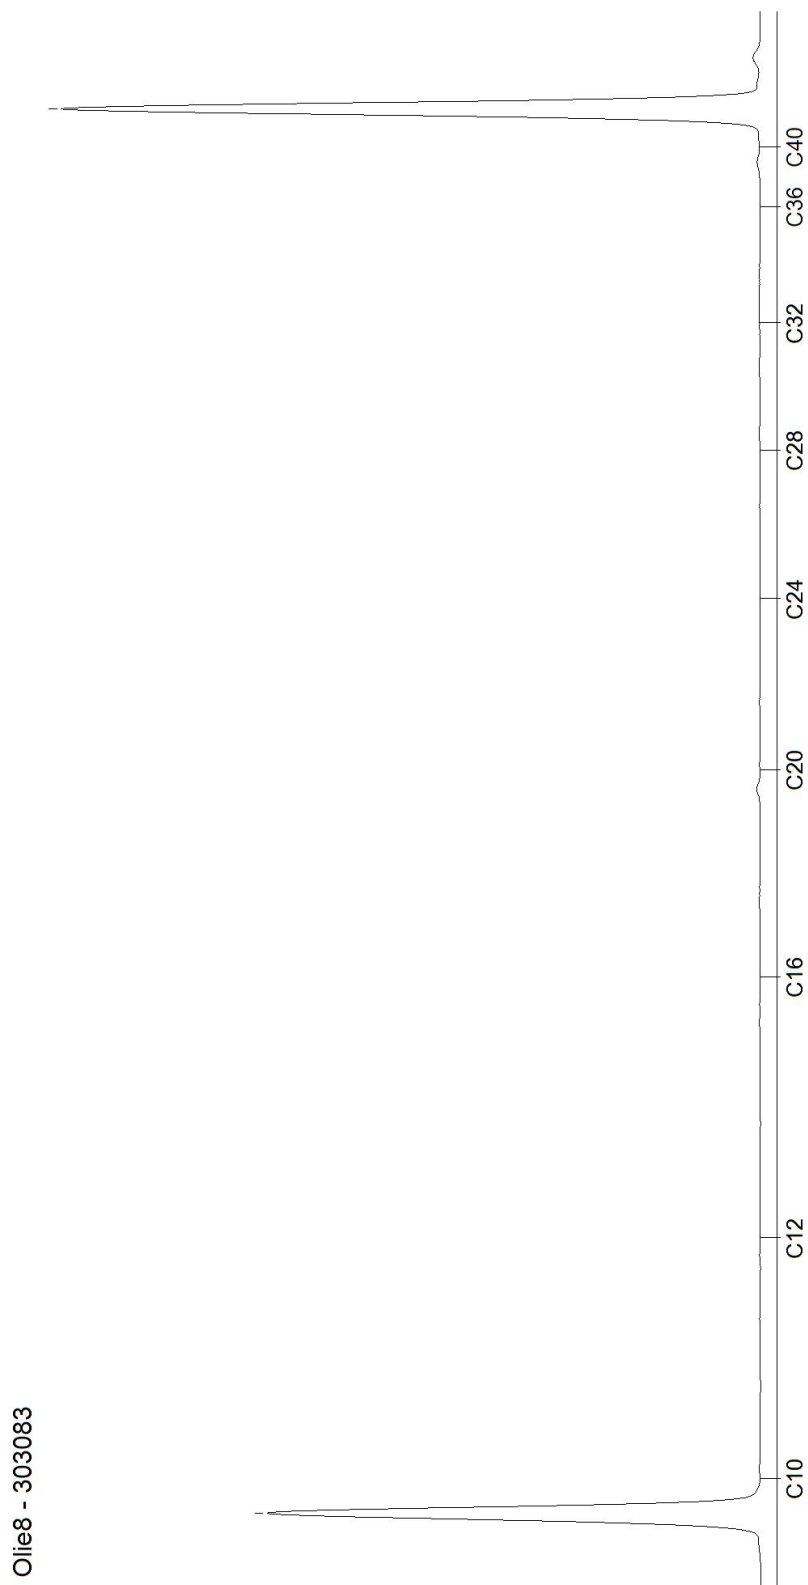
**Monster beschrijving: OM1**

CHROMATOGRAM for Order No. 1298447, Analysis No. 303083, created at 25.07.2023 05:56:47

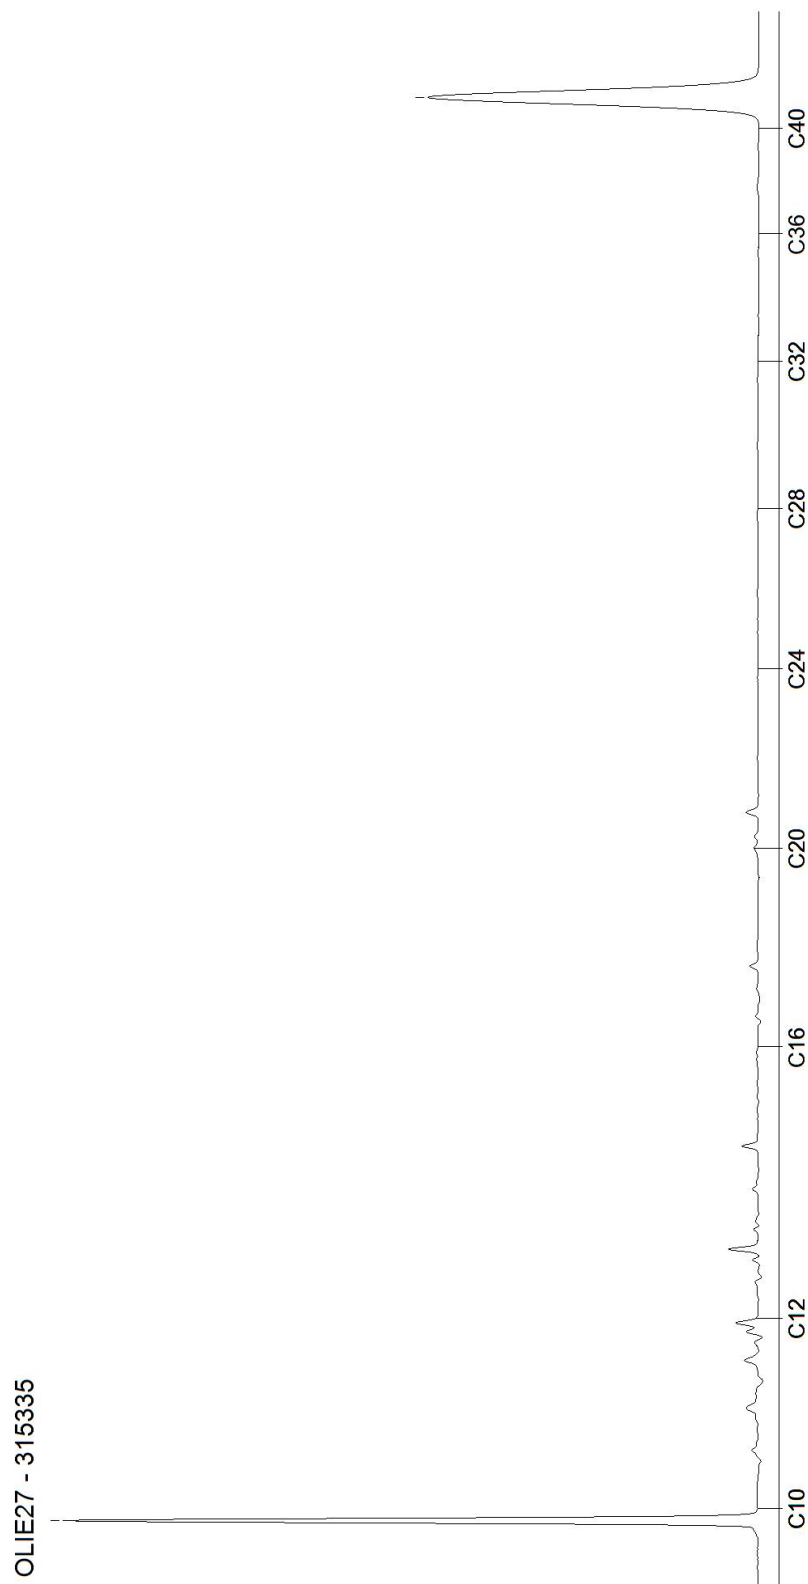
**Monster beschrijving: Pb1wm1**

CHROMATOGRAM for Order No. 1300471, Analysis No. 315335, created at 01.08.2023 06:09:49
