## **Aanvullend Vooronderzoek en Projectgebonden Risicoanalyse Ontplobbare Oorlogsresten Tweede Wereldoorlog**

**Spoorslag te Rijssen**

**Projectcode: PRA-P03374**

**Versie: Conceptversie, 0.1**

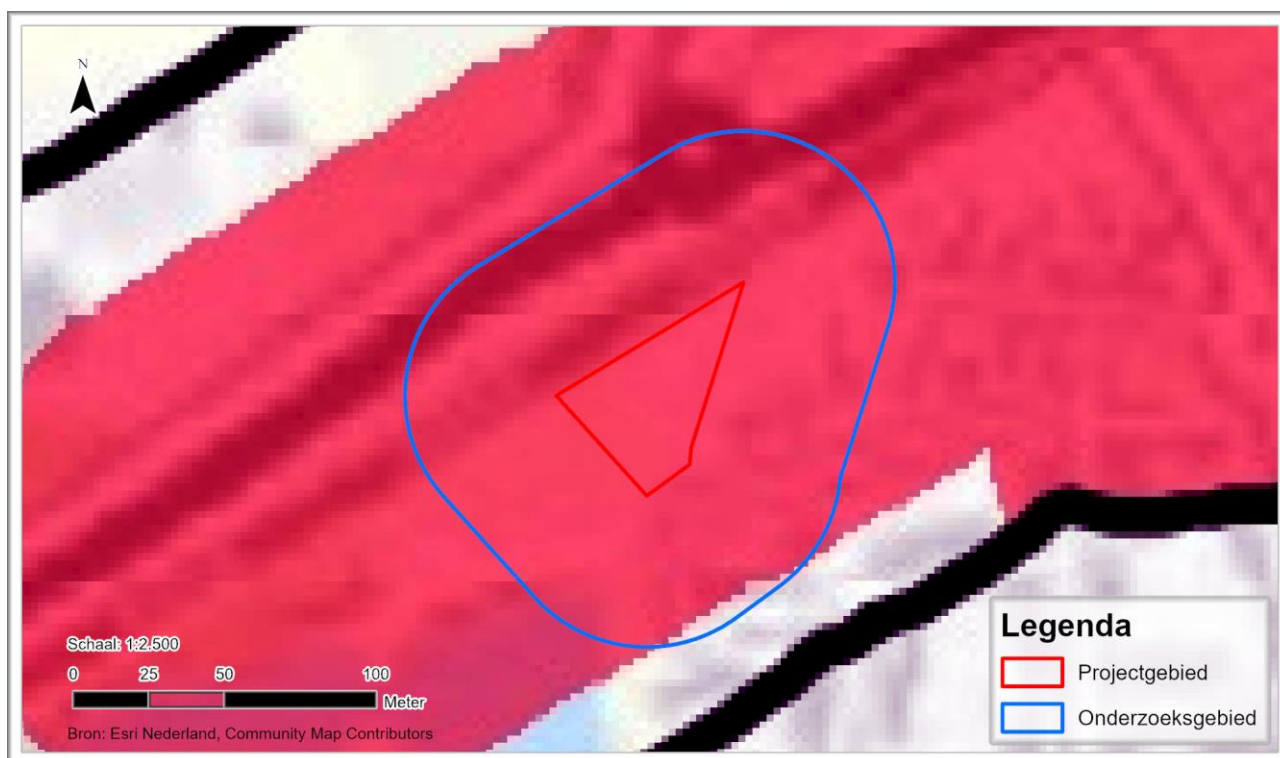
Figuur 5: Uitsnede van de bodembelastingkaart uit het rapport van AVG Explosievenopsporing NL met daarop het onderzoeksgebied van Xplosure.

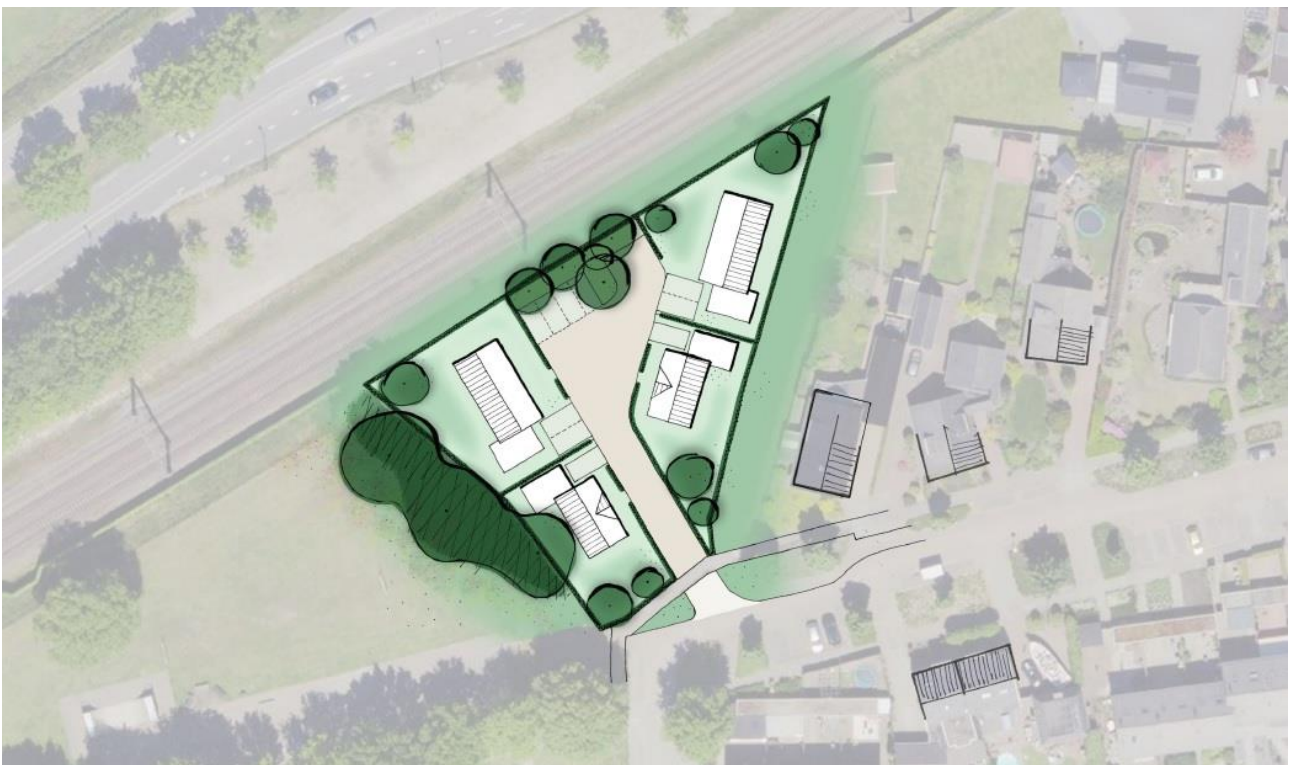
Figuur 29: Ontwerpschets/schetsmodel voor het projectgebied 'Spoorslag te Rijssen'.
