Opdracht : 1502806  
Plaats : Rijssen  
Project : Milieukundig bodemonderzoek Arend Baanstraat 110

Betreft : Milieutechnisch verkennend bodemonderzoek aan  
de Arend Baanstraat 110  
te  
Rijssen

Kenmerk : R1502806-AL\_1

Datum : 26 oktober 2015

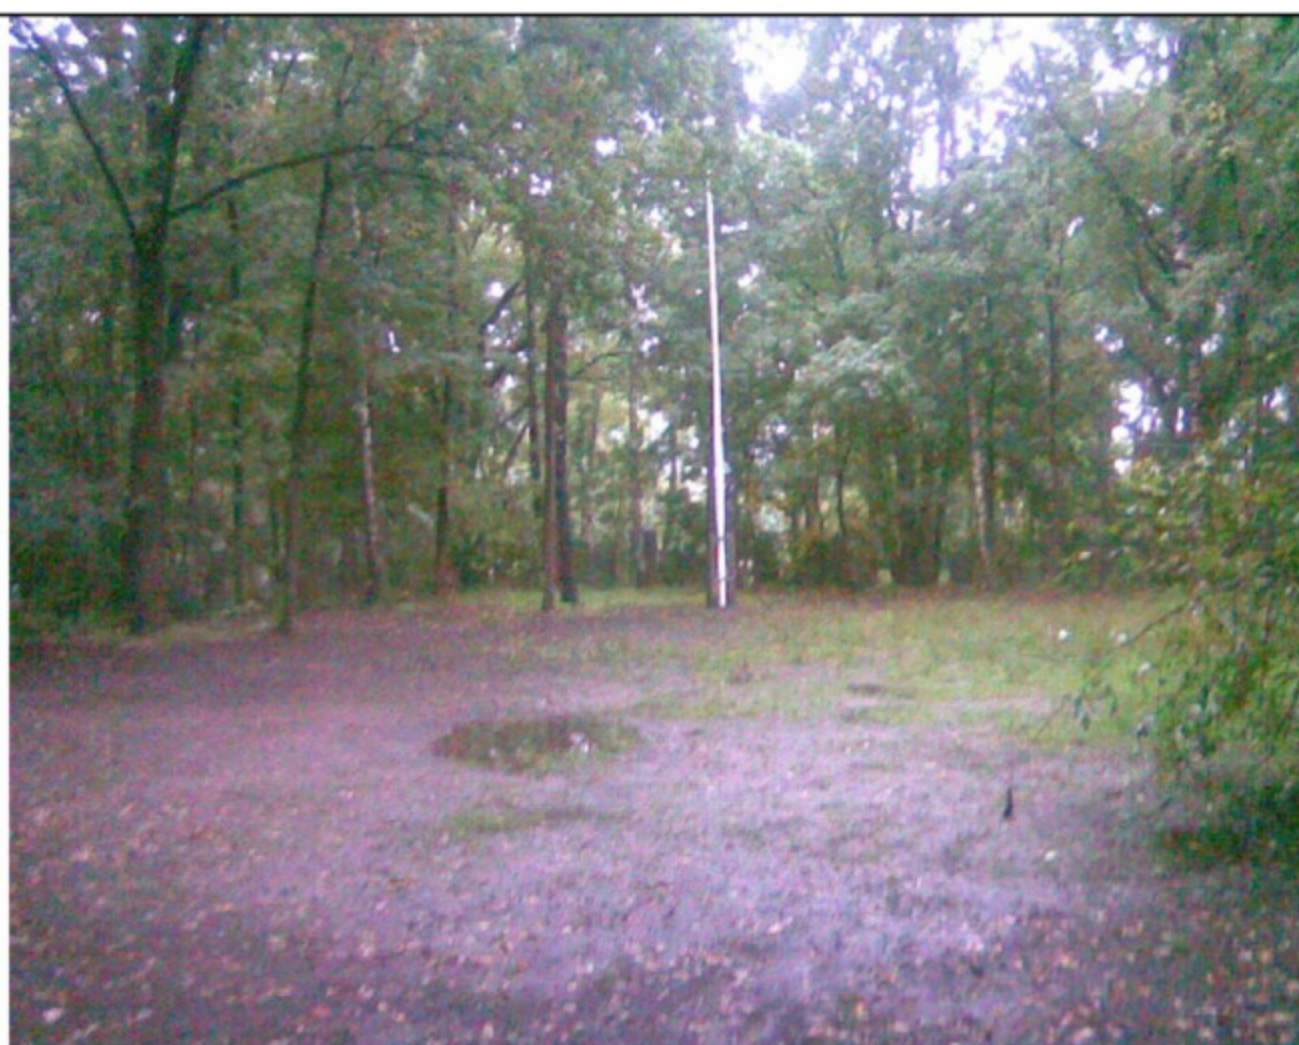
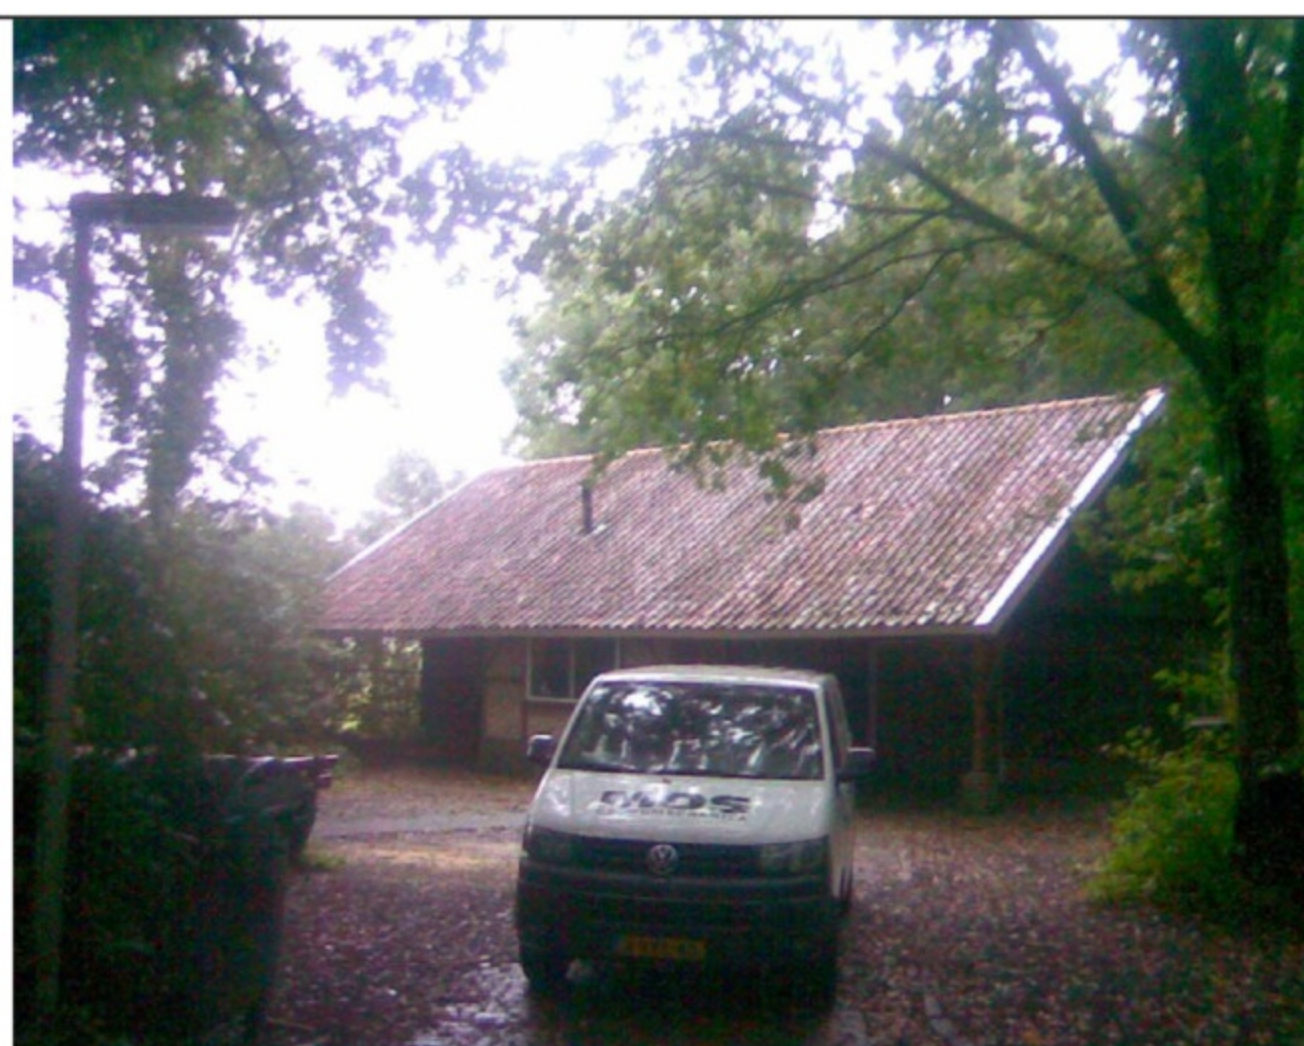
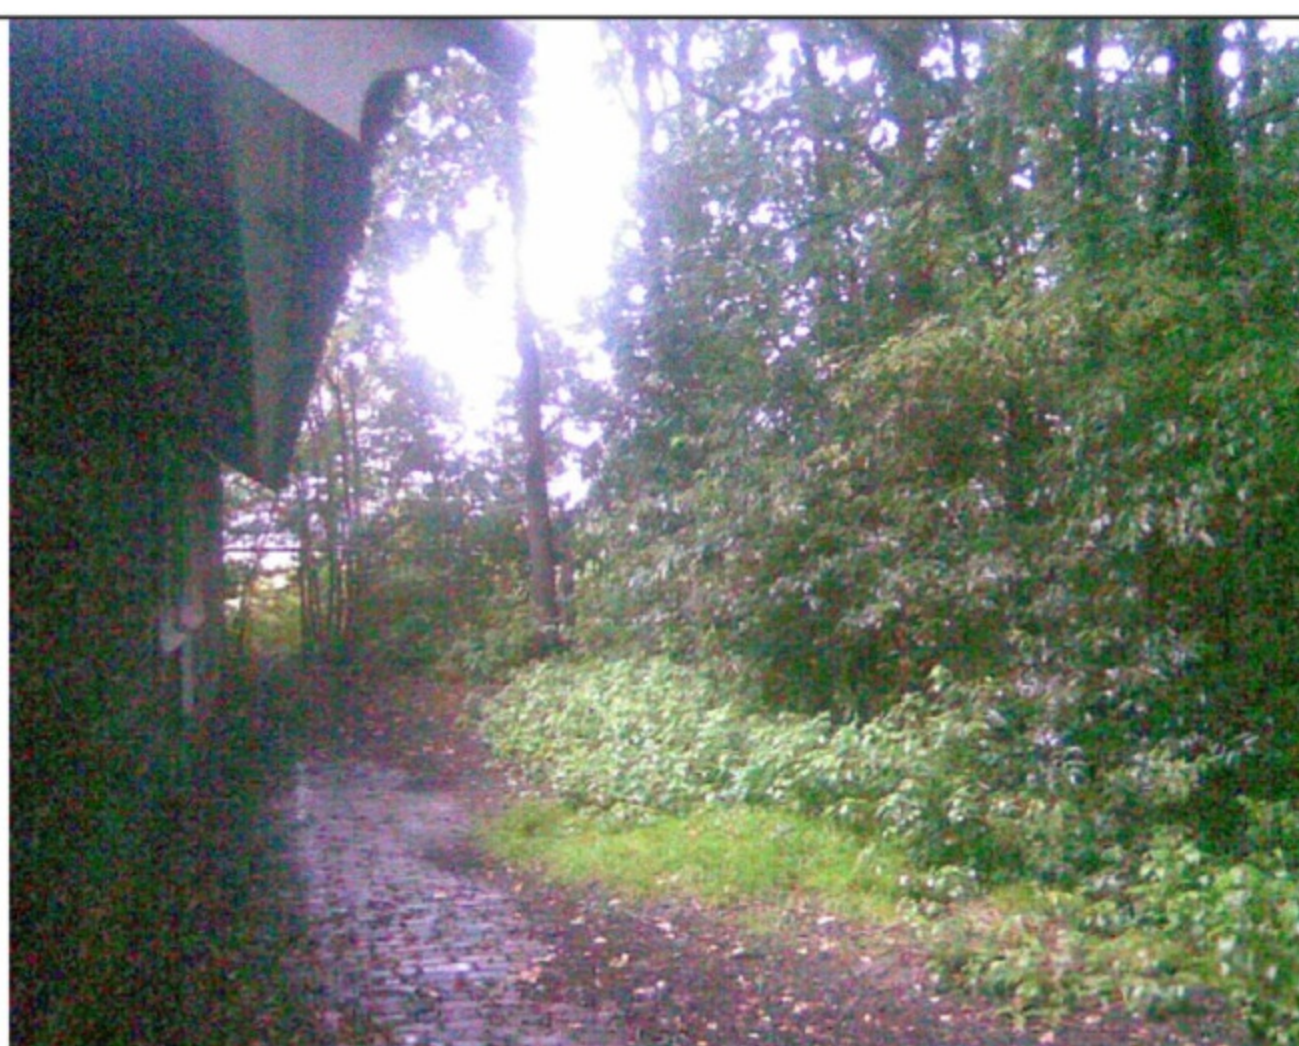
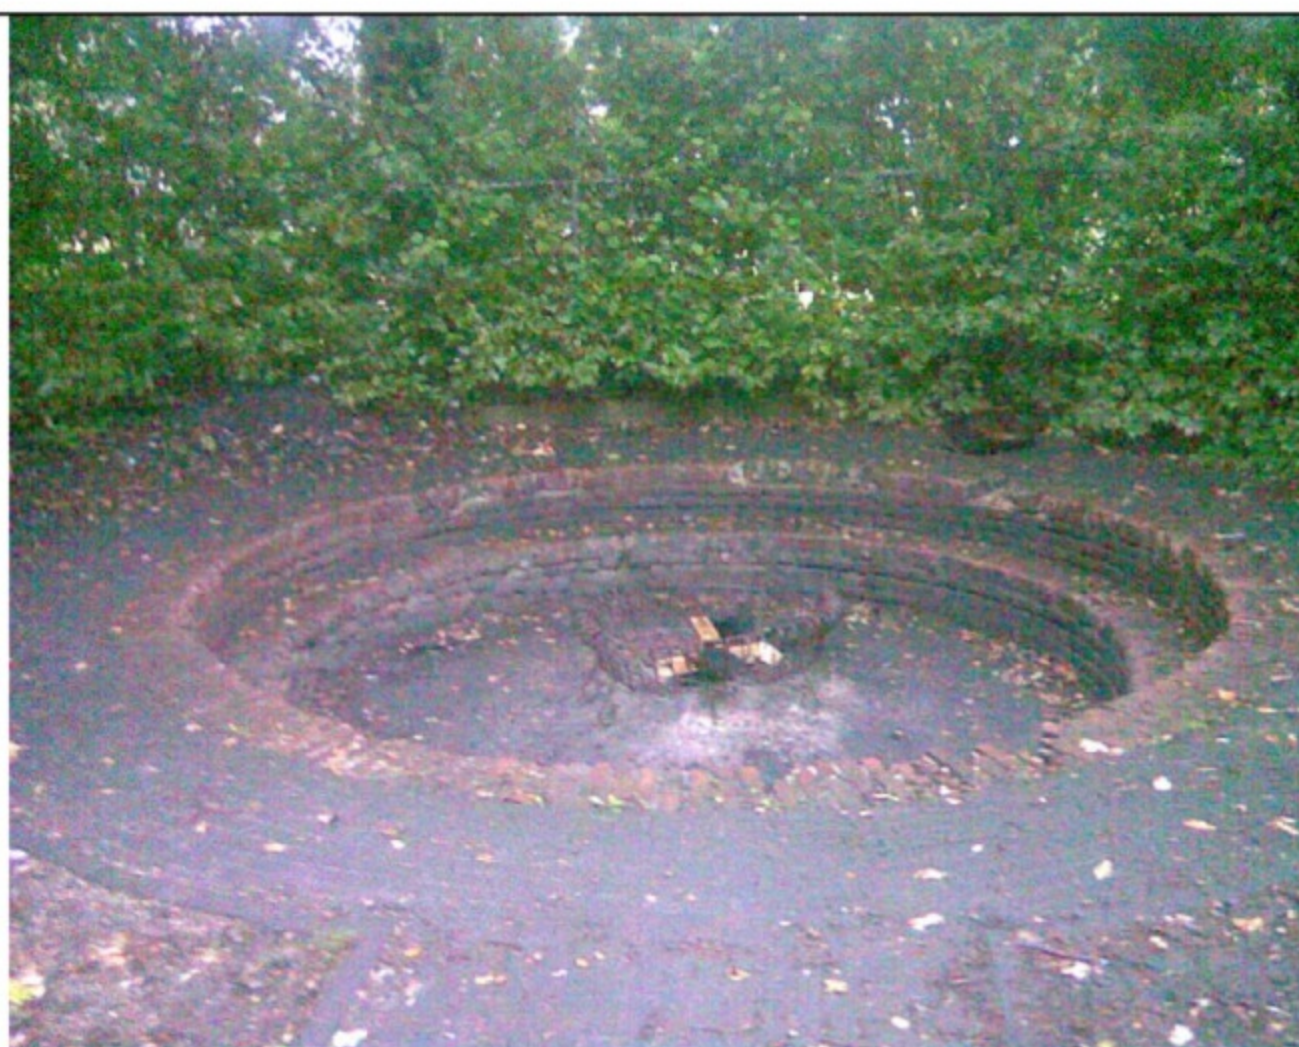
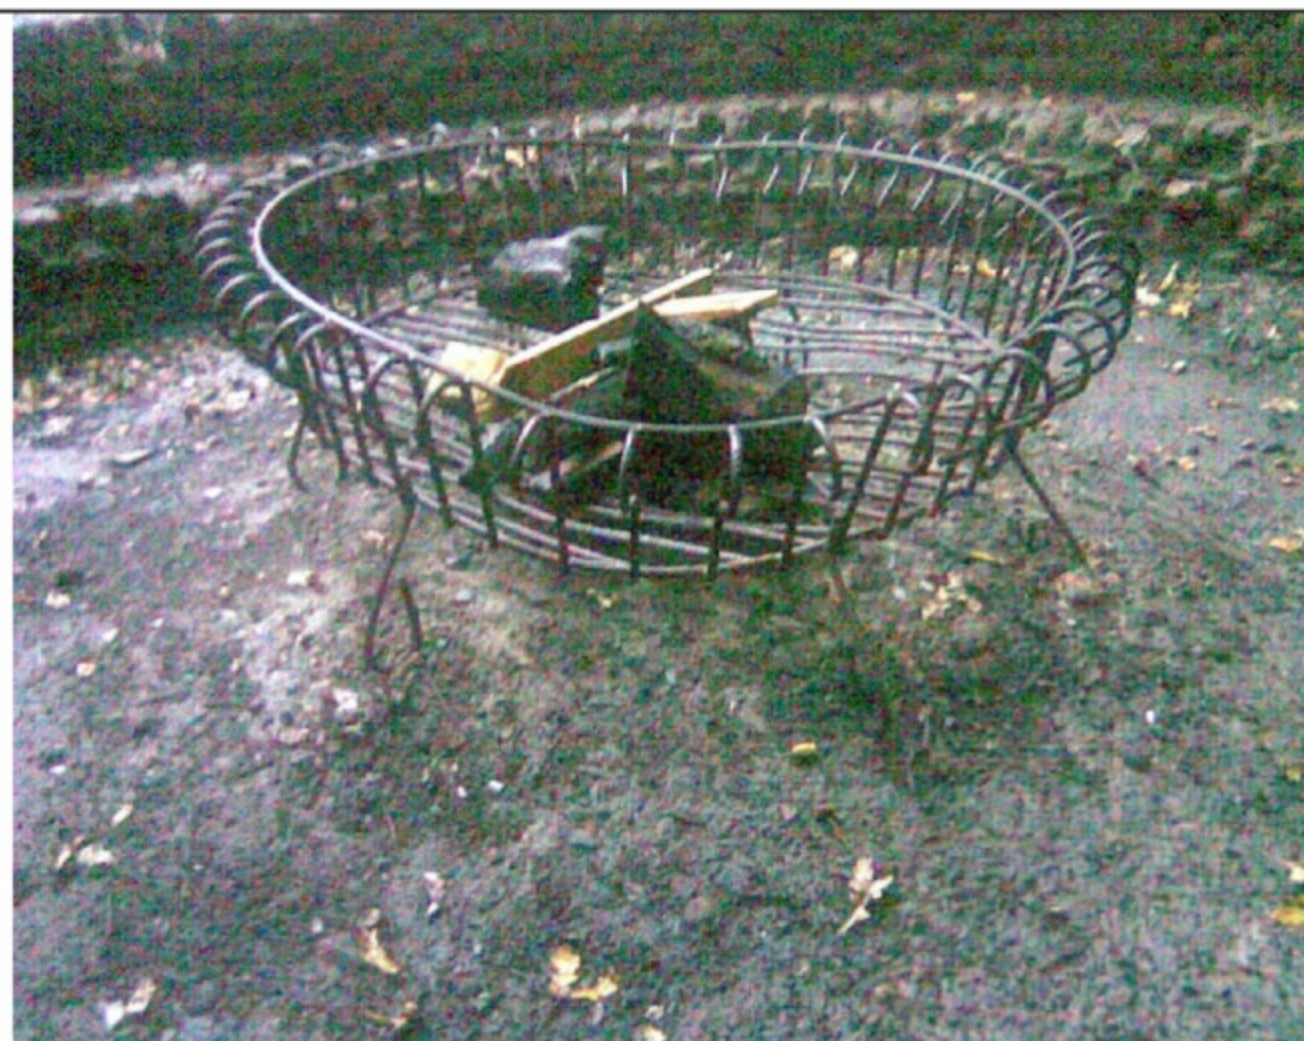
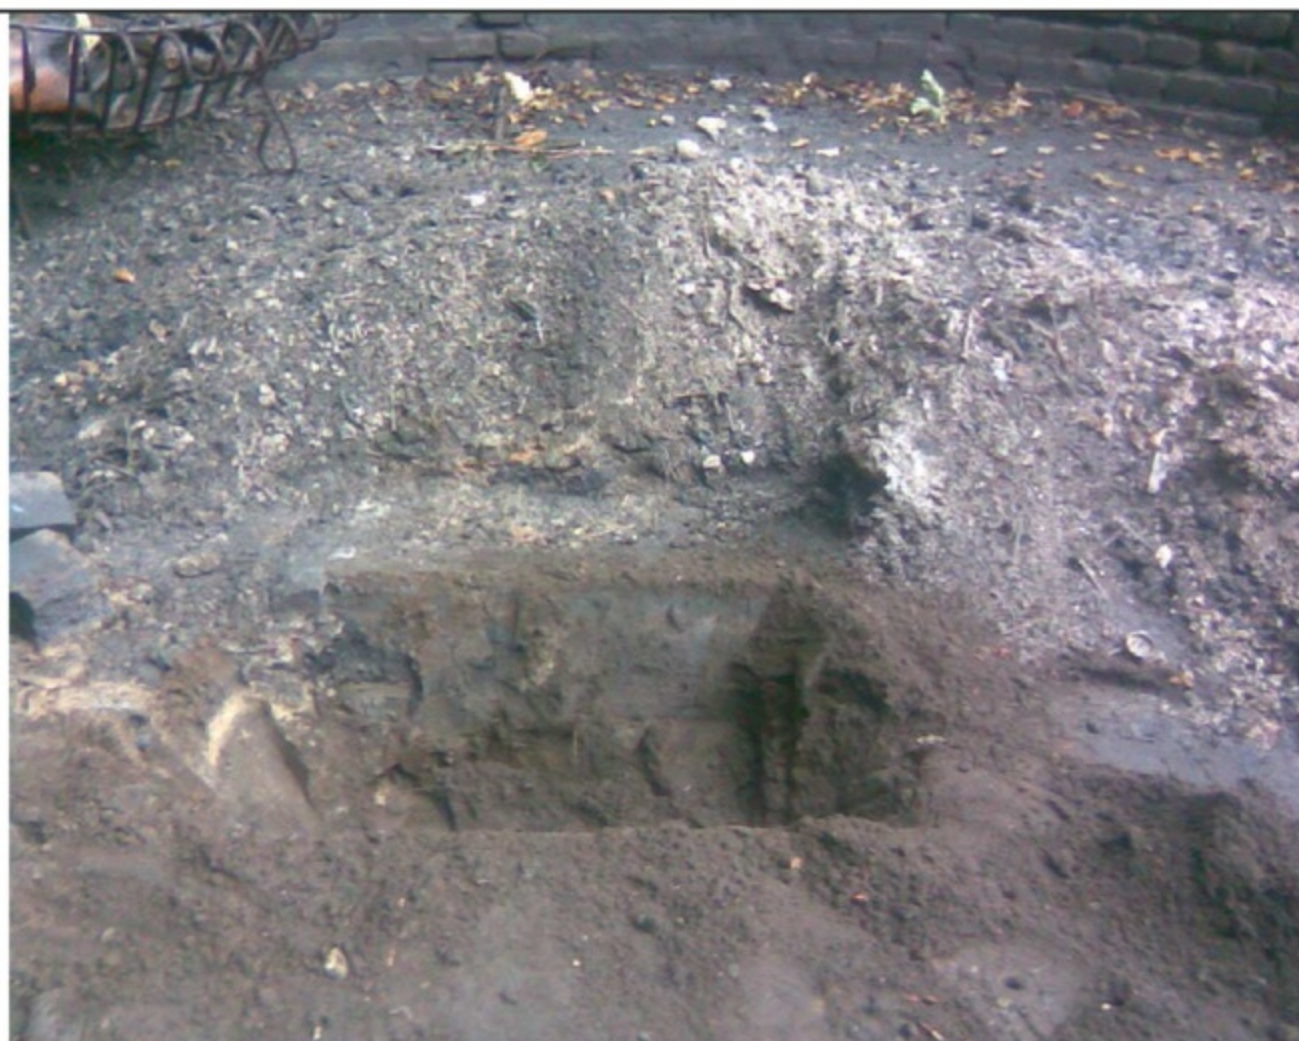
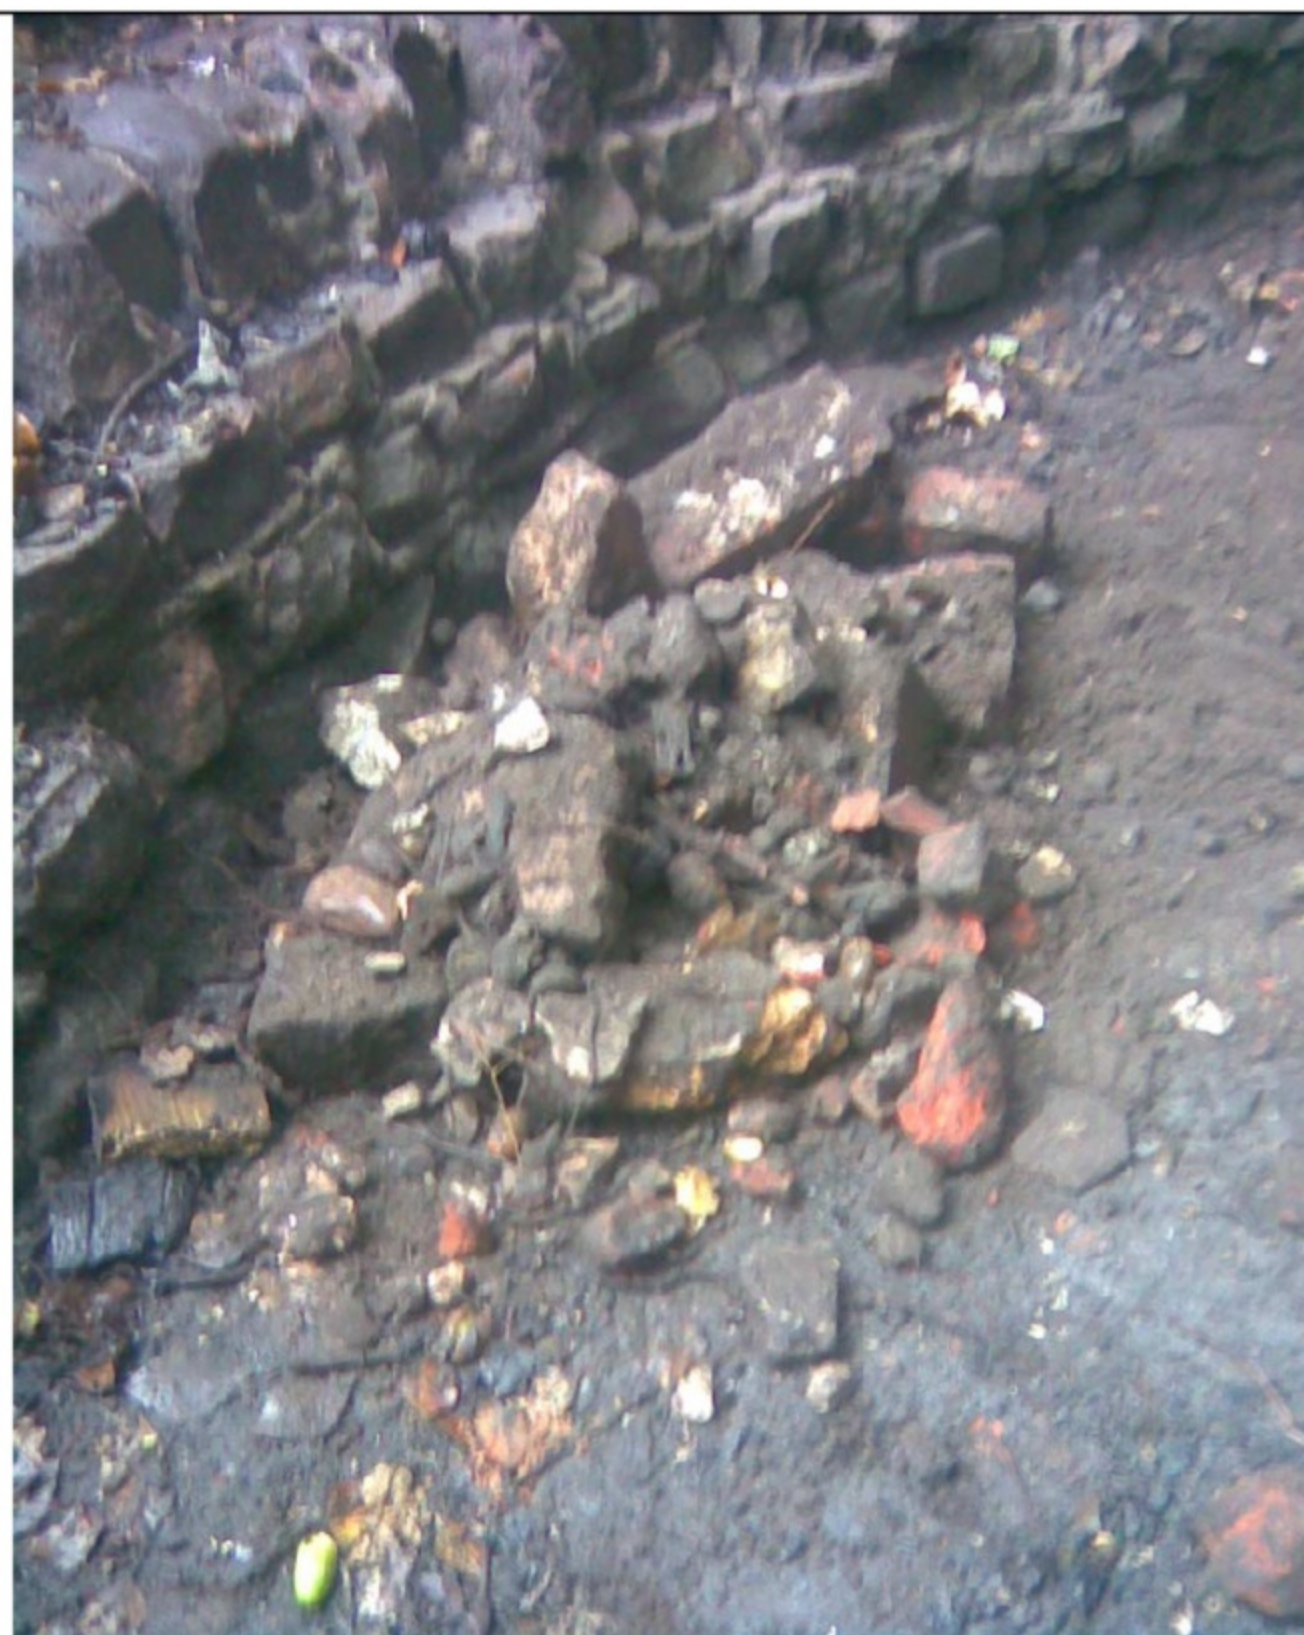
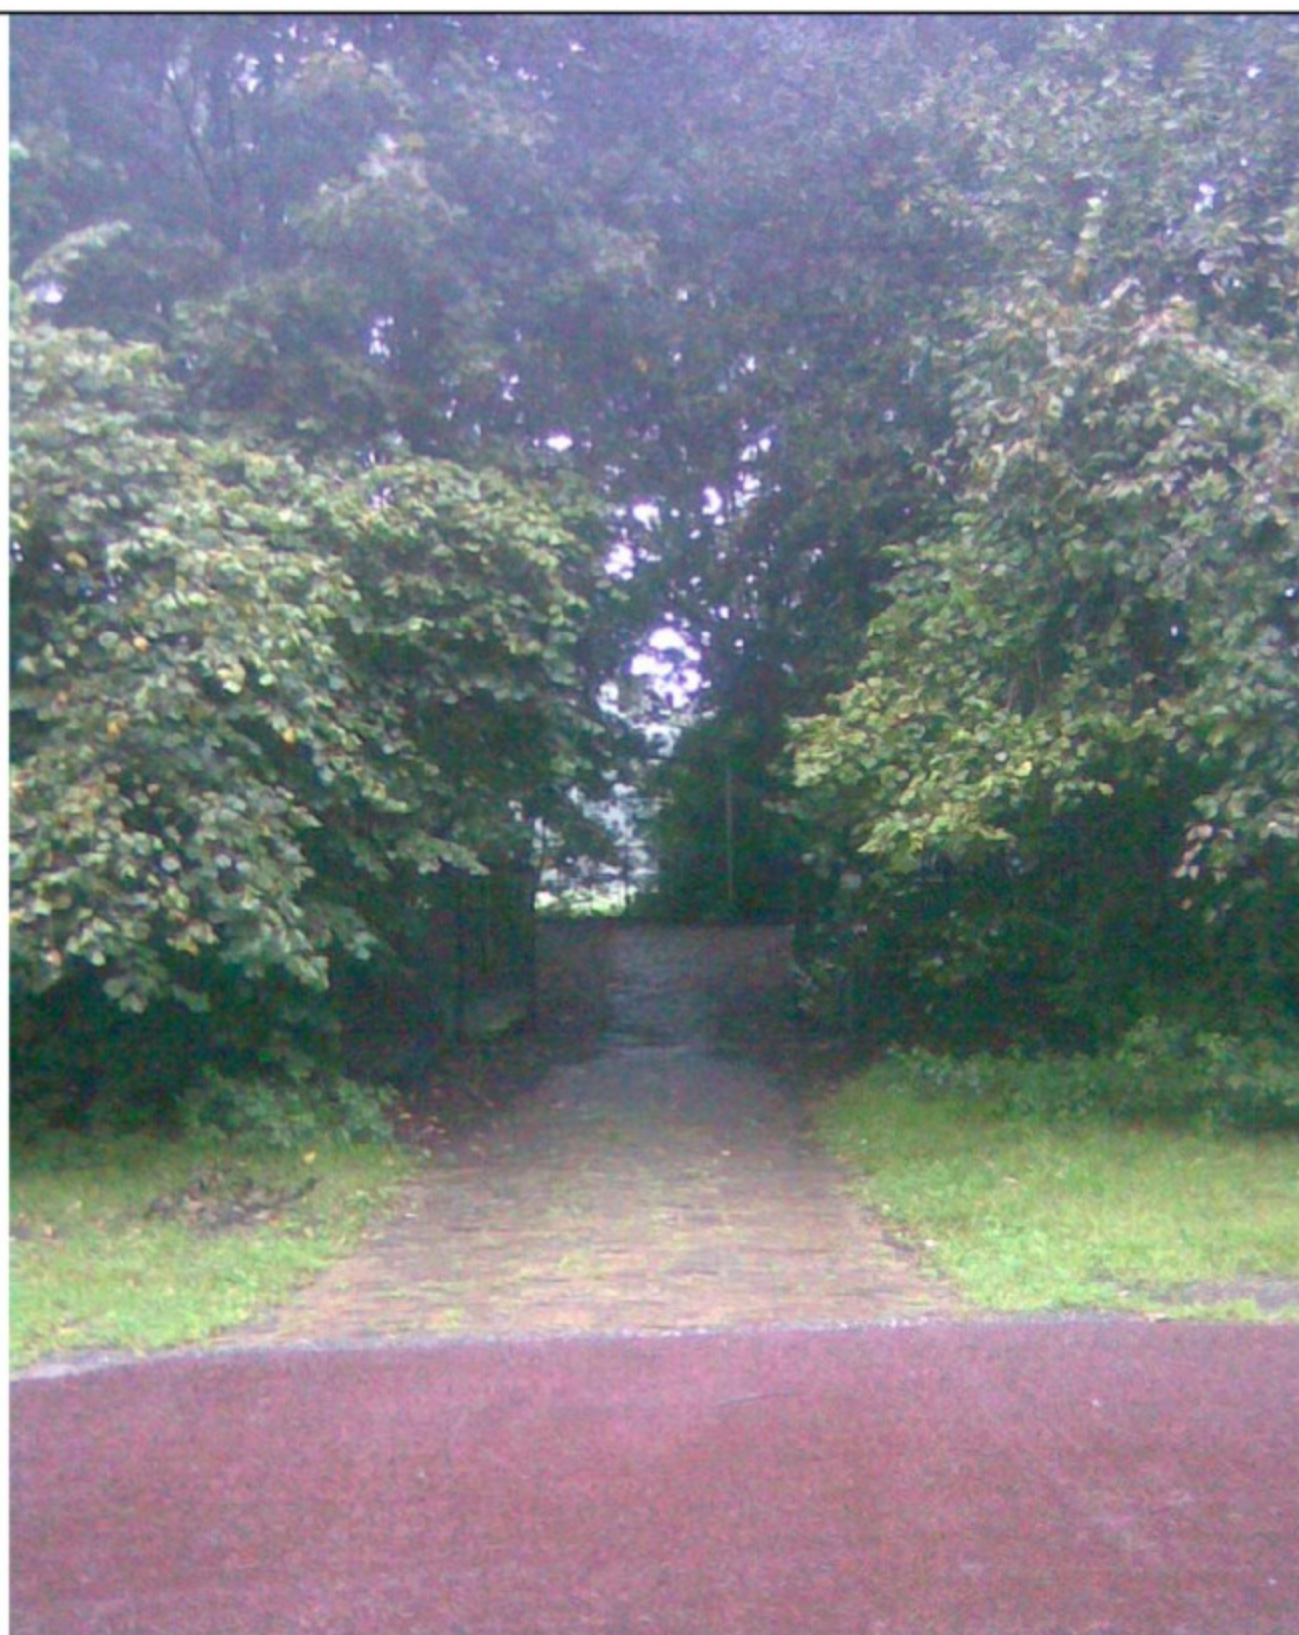
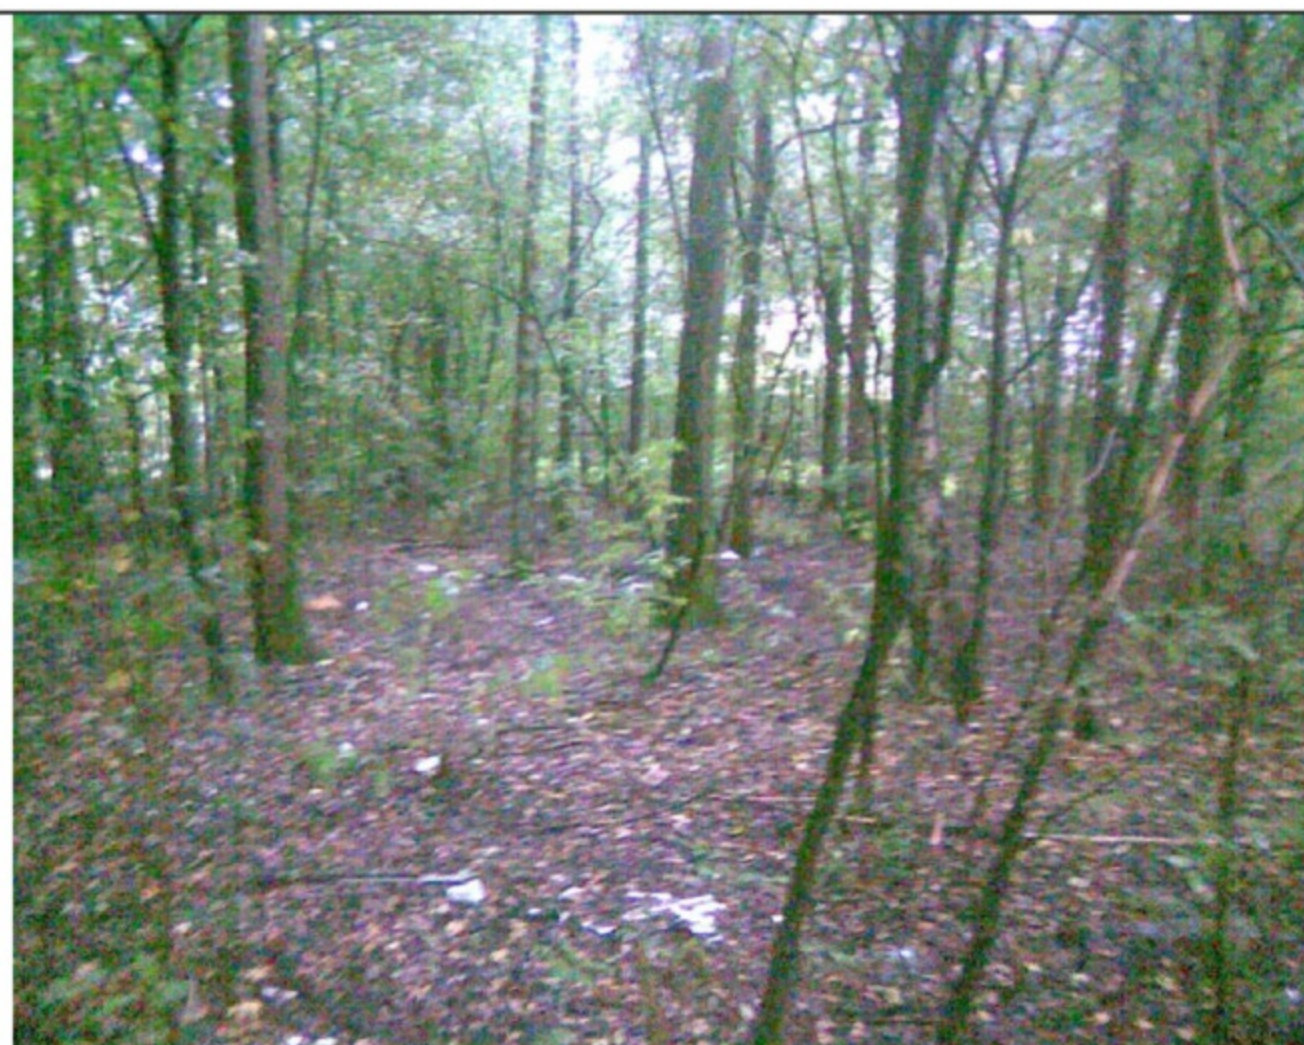
Fotoblad

In bijlage A zijn de kadastrale situatie en de regionale ligging van de onderzoekslocatie weergegeven. Tevens is een selectie van foto's opgenomen.

De locatie is grotendeels onverhard. Vanaf de openbare weg loopt een met klinkers verhard paadje naar het clubgebouw. De bodem van de brandplaats is eveneens verhard met klinkers.
