**Verkennd bodemonderzoek (NEN 5740)**

**Verkennd bodemonderzoek asbest inspoelzones (NEN 5707)**

Maneschijnsweg 2 Holten

Projectnummer: 24253  
Datum: 10 oktober 2025

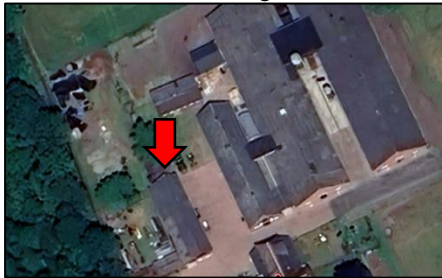
Luchtfoto locatie voormalige dieselolietank:

Uitgangspunt is dat gezien de agrarische activiteiten op de locatie een bovengrondse dieselolietank aanwezig is (geweest).

Bij de gemeente Rijssen-Holten is van deze locatie een tanksaneringscertificaat bekend, waarbij een bovengrondse dieselolietank is afgevoerd, er is destijds geen bodemonderzoek uitgevoerd.

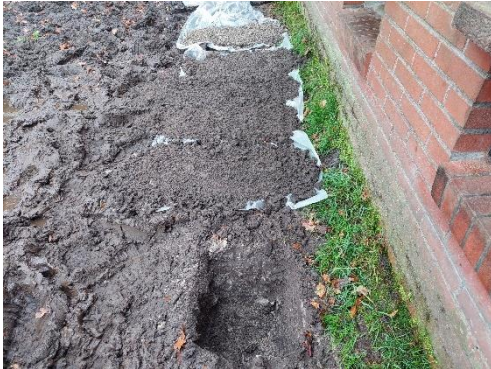
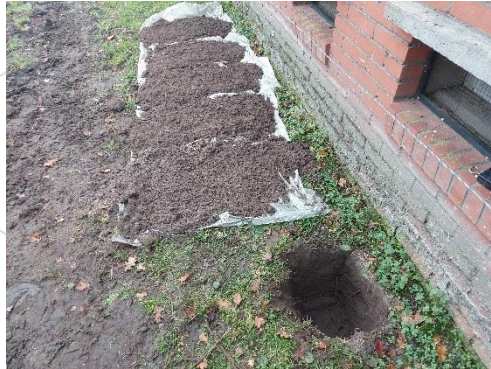
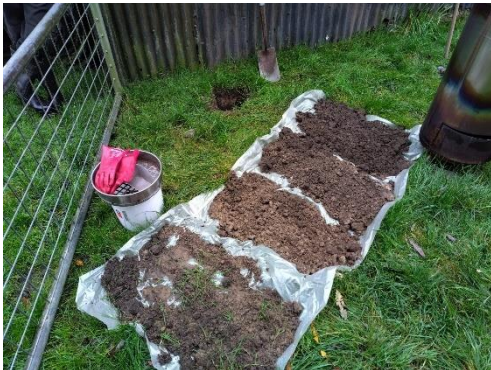
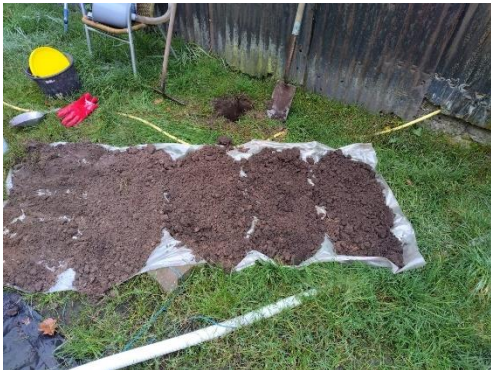
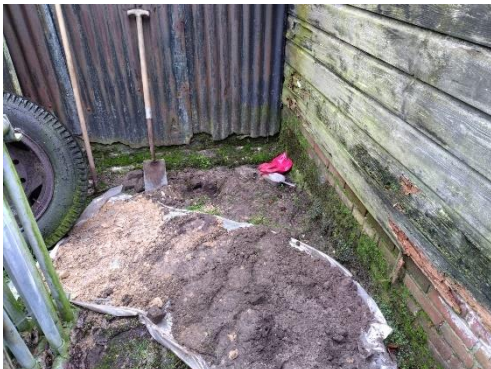
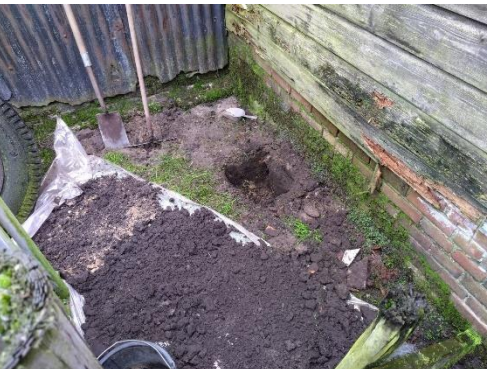
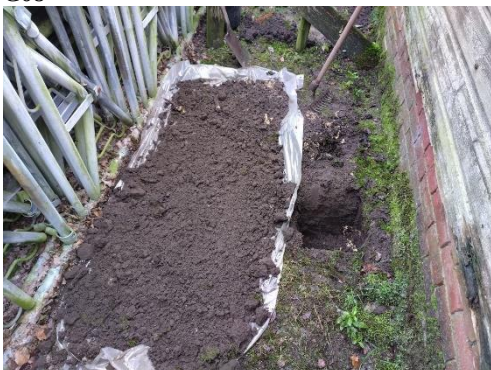
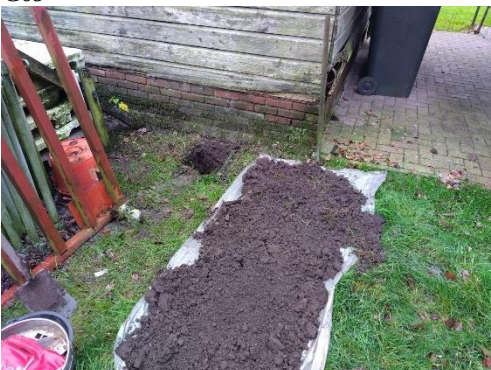
- Op het maaiveld en in de uitkomende grond uit de inspectiegaten G01 t/m G09 is geen asbestverdacht materiaal waargenomen.
