Nader onderzoek vleermuis, kerkuil, steenmarter  
en huismus

Hessenweg 3 Holten

| Projectnummer en versie:<br>8056 versie 1.0 | Status:<br>Definitief |

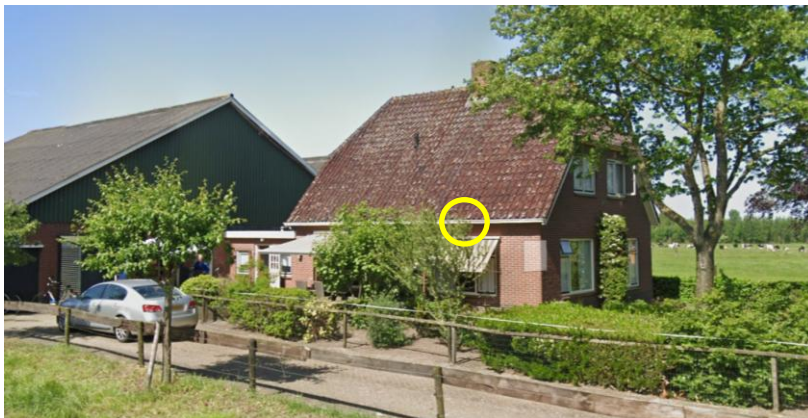
Er zijn twee nesten van huismussen vastgesteld onder de dakpannen van de bedrijfswoning. Er is een nest vastgesteld aan de zuidzijde van de woning en één aan de noordzijde van de woning. De mussen nestelden onder de onderste rij dakpannen. Tijdens de bezoeken in april en mei werden geen huismussen waargenomen in de gebouwen in het onderzoeksgebied.

*Aanduiding van de nestplaats van huismussen onder de dakpannen van de te behouden woning.*

Bij het uitvoeren van de voorgenomen werkzaamheden hoeft geen rekening gehouden te worden met vleermuizen of een verblijfplaats van steenmarters. Wel nestelen er huismussen en kerkuilen op het erf. De huismussen nestelen onder de dakpannen van de bedrijfswoning en worden niet negatief beïnvloed door de herontwikkeling van het erf. Als gevolg van het slopen van de stallen gaat de nestplaats van kerkuilen verloren.

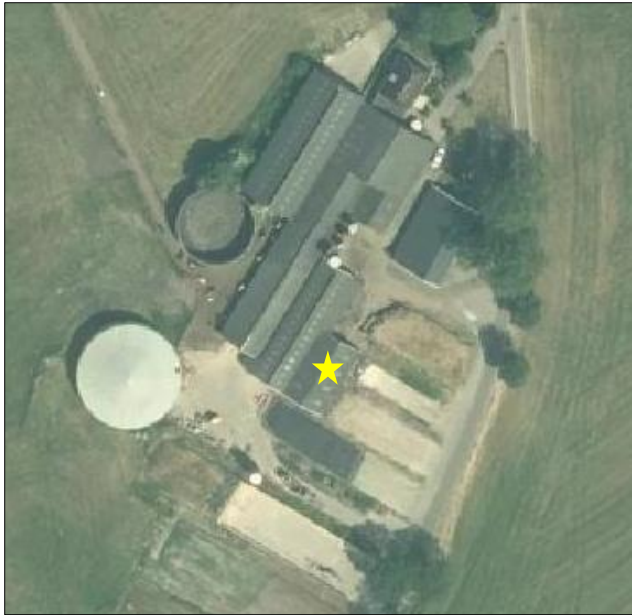
De kerkuilen hebben in 2025 succesvol gebruik in een kast in de meest zuidelijke schuur (zie afbeelding onder).

*Aanduiding van de nestplaats van kerkuilen in het onderzoeksgebied, aangeduid met de gele ster.*

De rust- en nestplaats van kerkuilen is beschermd. Er dient een Omgevingsvergunning flora- en fauna-activiteit aangevraagd te worden voor het beschadigen/vernielen van de voortplantings- en rustplaats van kerkuilen.
