## Verkennd Bodemonderzoek

Project: 2023-044

Locatie: Haarstraat 2 te Rijssen

Datum: 4 december 2023

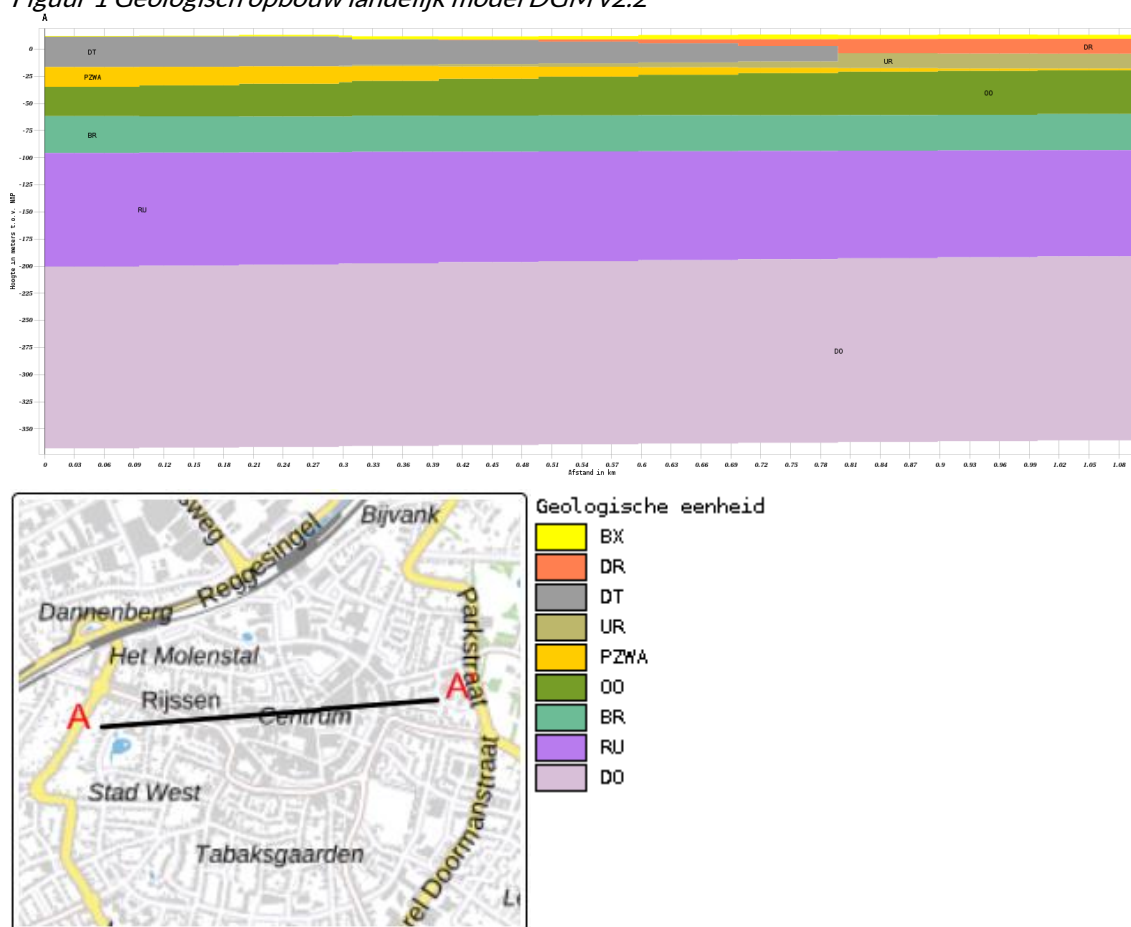
*Figuur 1 Geologisch opbouw landelijk model DGM v2.2*

De regionale geohydrologische bodemopbouw is weergegeven in onderstaande figuur.

De boorlocatie bevindt zich circa 13 meter boven NAP. De regionale grondwaterstroming is noordwestelijk.

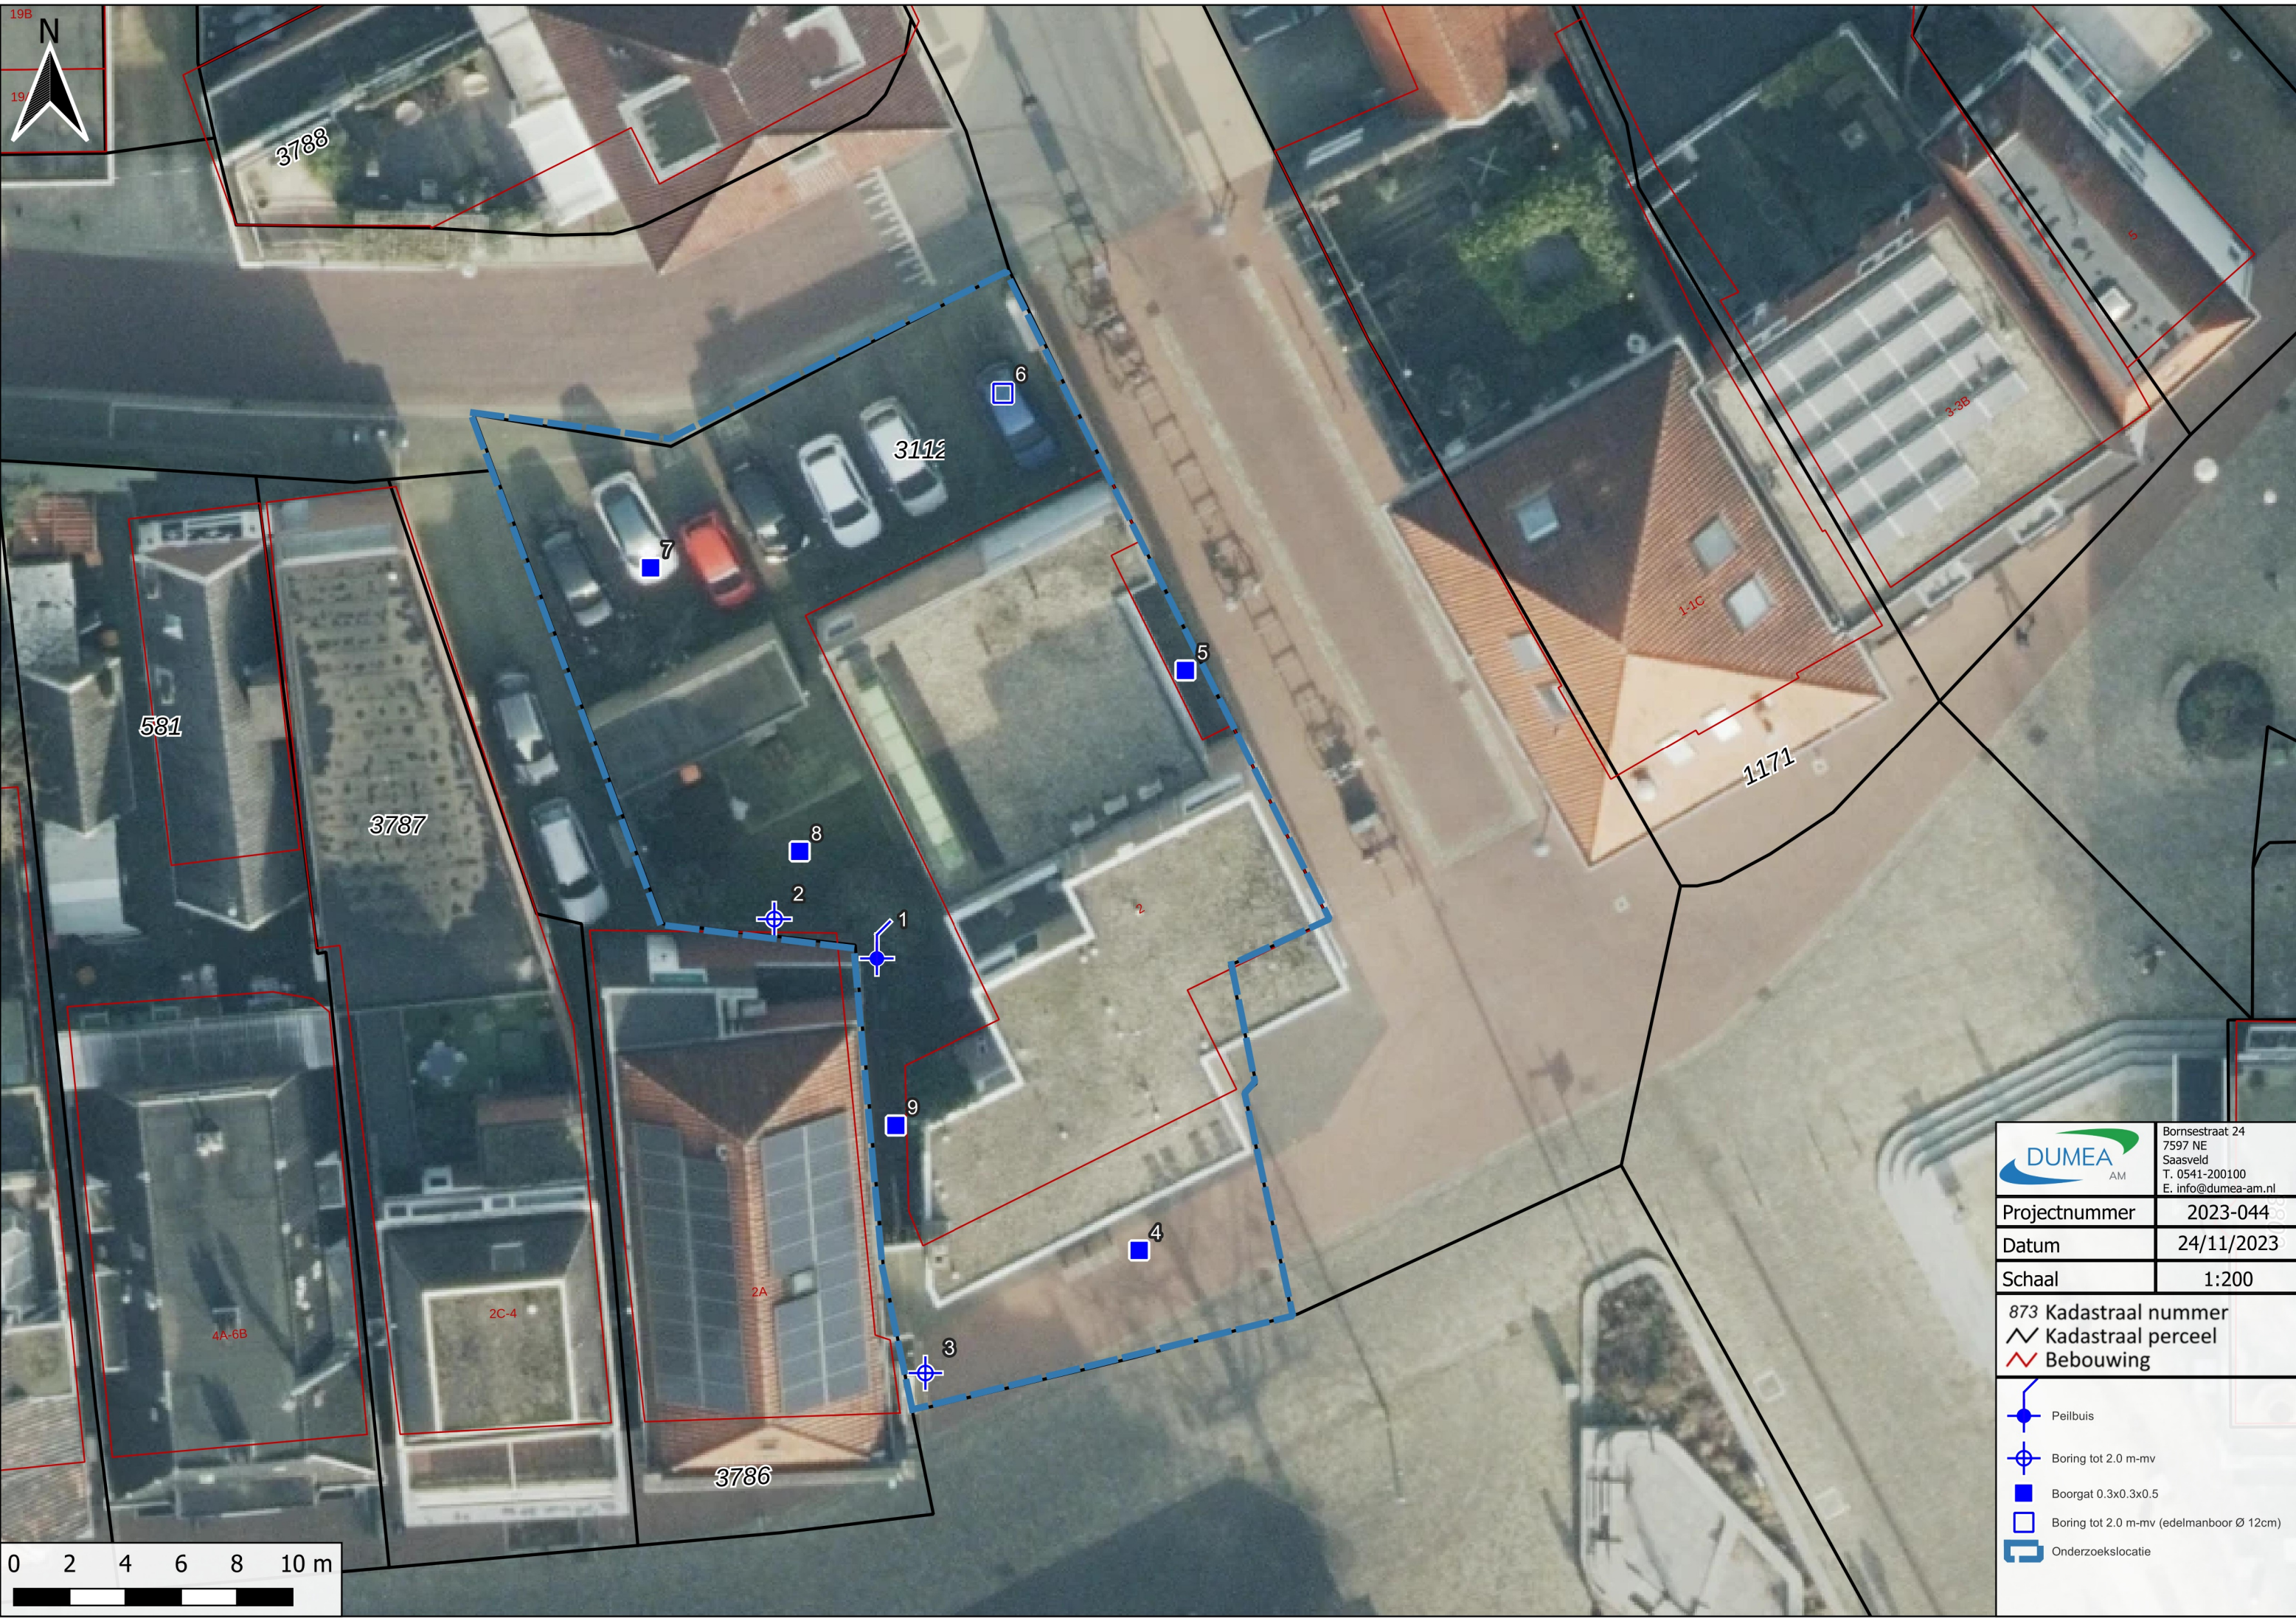
Overzichtstekening boorpunten

De veldwerkzaamheden zijn uitgevoerd op 2 november 2023 (plaatsing peilbuis en monsternamen grond), 10 november 2023 (monsternamen grondwater). De positie van de boorlocaties zijn weergegeven in bijlage III.

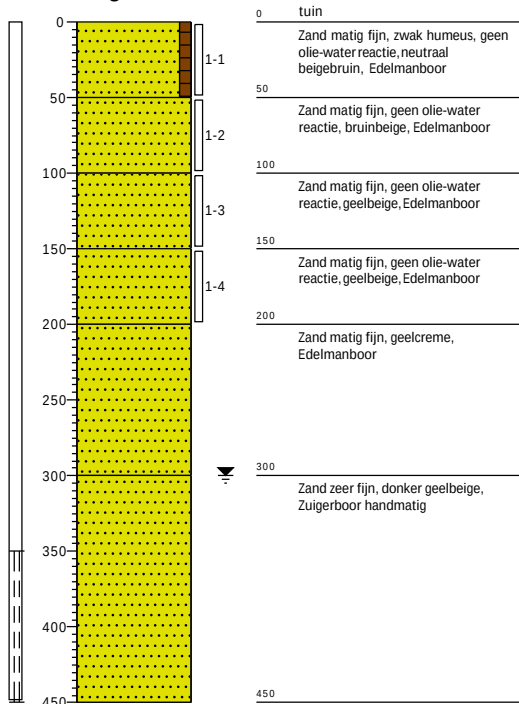
### Boring: 1

| Boring/Gat | Diepte boring (m -mv) | Traject (m -mv) | Grondsoort | Waargenomen bijzonderheden |
|---|---|---|---|---|
| 1 | 4,50 | 0,00 - 0,50 | Zand | geen olie-water reactie |
| | | 0,50 - 1,00 | Zand | geen olie-water reactie |
| | | 1,00 - 1,50 | Zand | geen olie-water reactie |
| | | 1,50 - 2,00 | Zand | geen olie-water reactie |

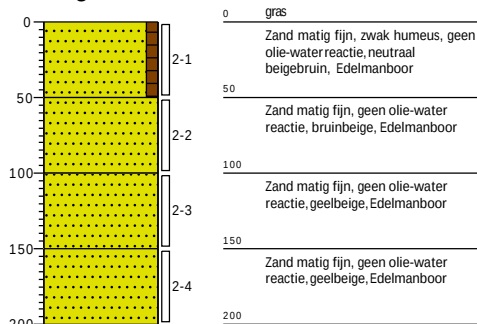
### Boring: 2

| Boring/Gat | Diepte boring (m -mv) | Traject (m -mv) | Grondsoort | Waargenomen bijzonderheden |
|---|---|---|---|---|
| 2 | 2,00 | 0,00 - 0,50 | Zand | geen olie-water reactie |

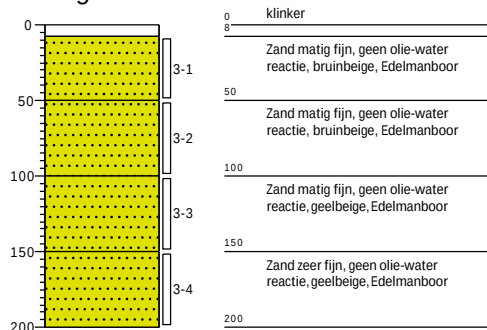
### Boring: 3

| Boring/Gat | Diepte boring (m -mv) | Traject (m -mv) | Grondsoort | Waargenomen bijzonderheden |
|---|---|---|---|---|
| 3 | 2,00 | 0,08 - 0,50 | Zand | geen olie-water reactie |

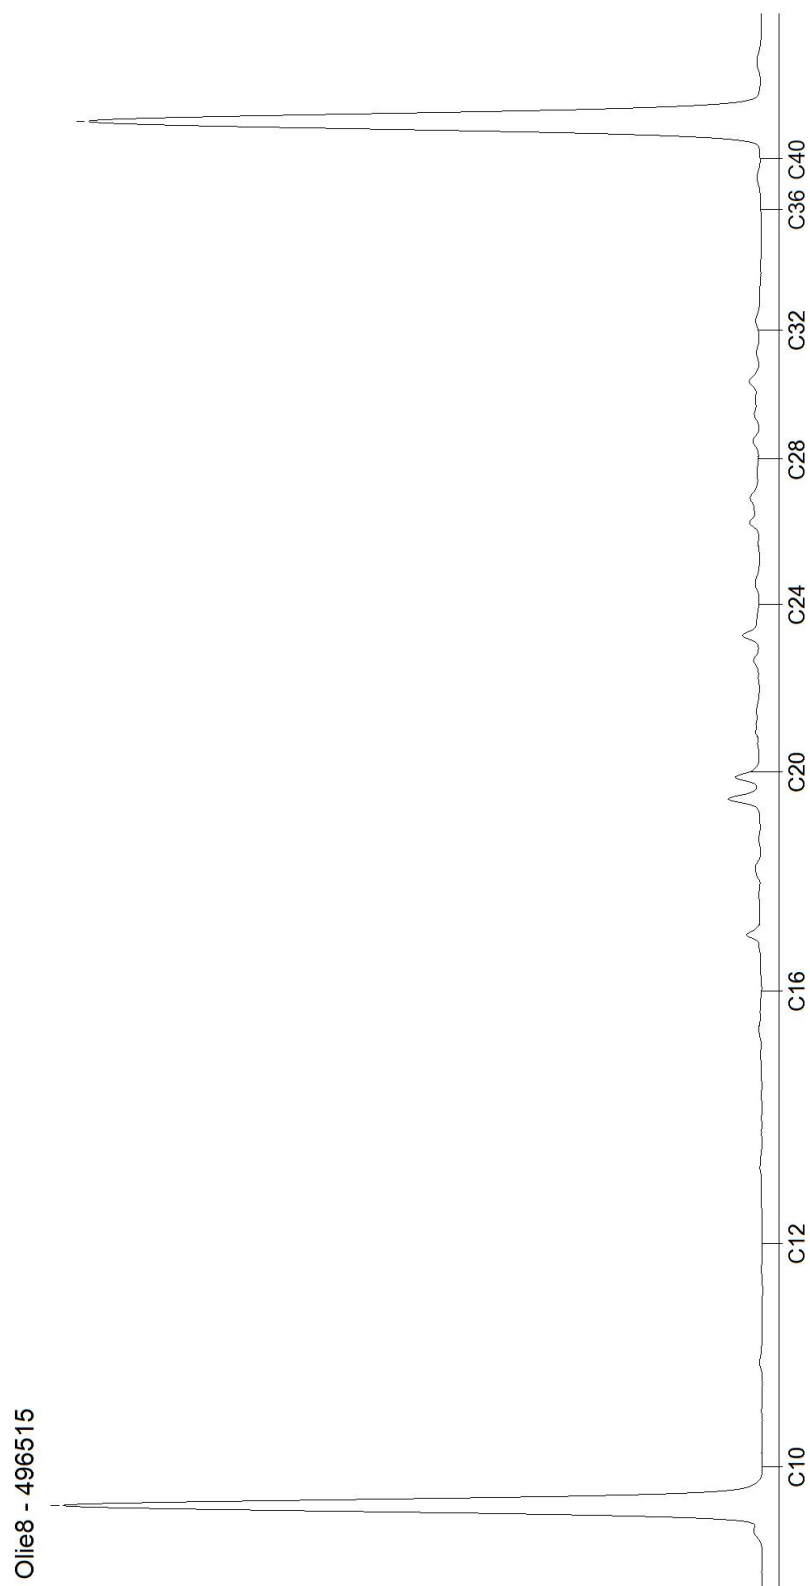
**Monster beschrijving: BM1**

CHROMATOGRAM for Order No. 1337227, Analysis No. 496515, created at 08.11.2023 13:09:41

| Monster | Traject (m-mv) | Samenstelling | Verhogingen | Indicatieve toetsing Bbk |
|---|---|---|---|---|
| BM1 | 0,08 - 0,50 | 6 (0,08 - 0,50)<br>7 (0,08 - 0,50) | Cu*, Zn*, Hg*, Pb*, PAK 10<br>VROM* | Klasse industrie |

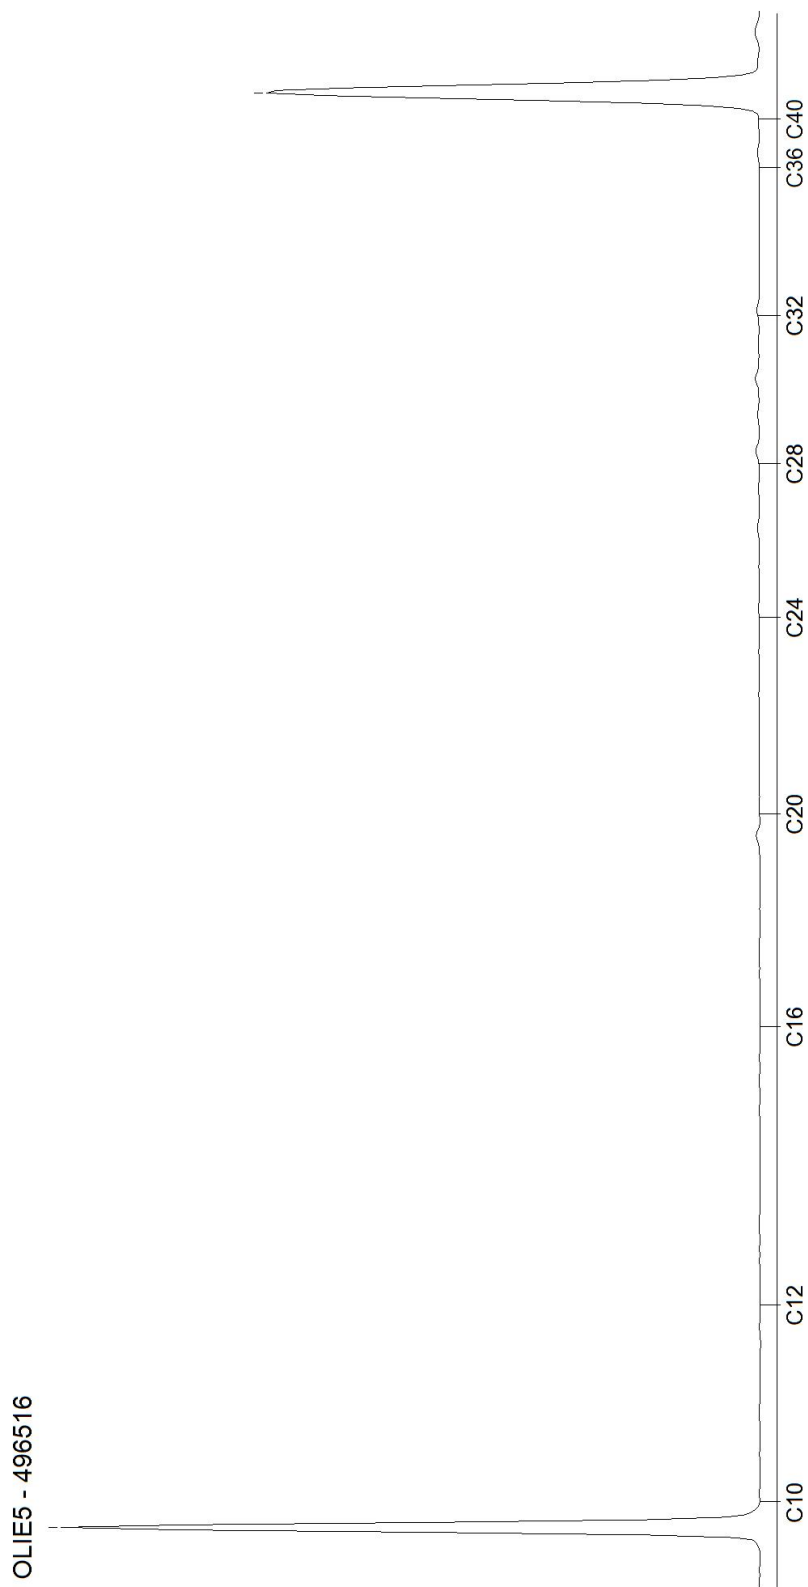
**Monster beschrijving: BM2**

CHROMATOGRAM for Order No. 1337227, Analysis No. 496516, created at 08.11.2023 09:00:17

| Monster | Traject (m-mv) | Samenstelling | Verhogingen | Indicatieve toetsing Bbk |
|---|---|---|---|---|
| BM2 | 0,00 - 0,50 | 8 (0,00 - 0,50)<br>9 (0,00 - 0,50) | - | Altijd toepasbaar |

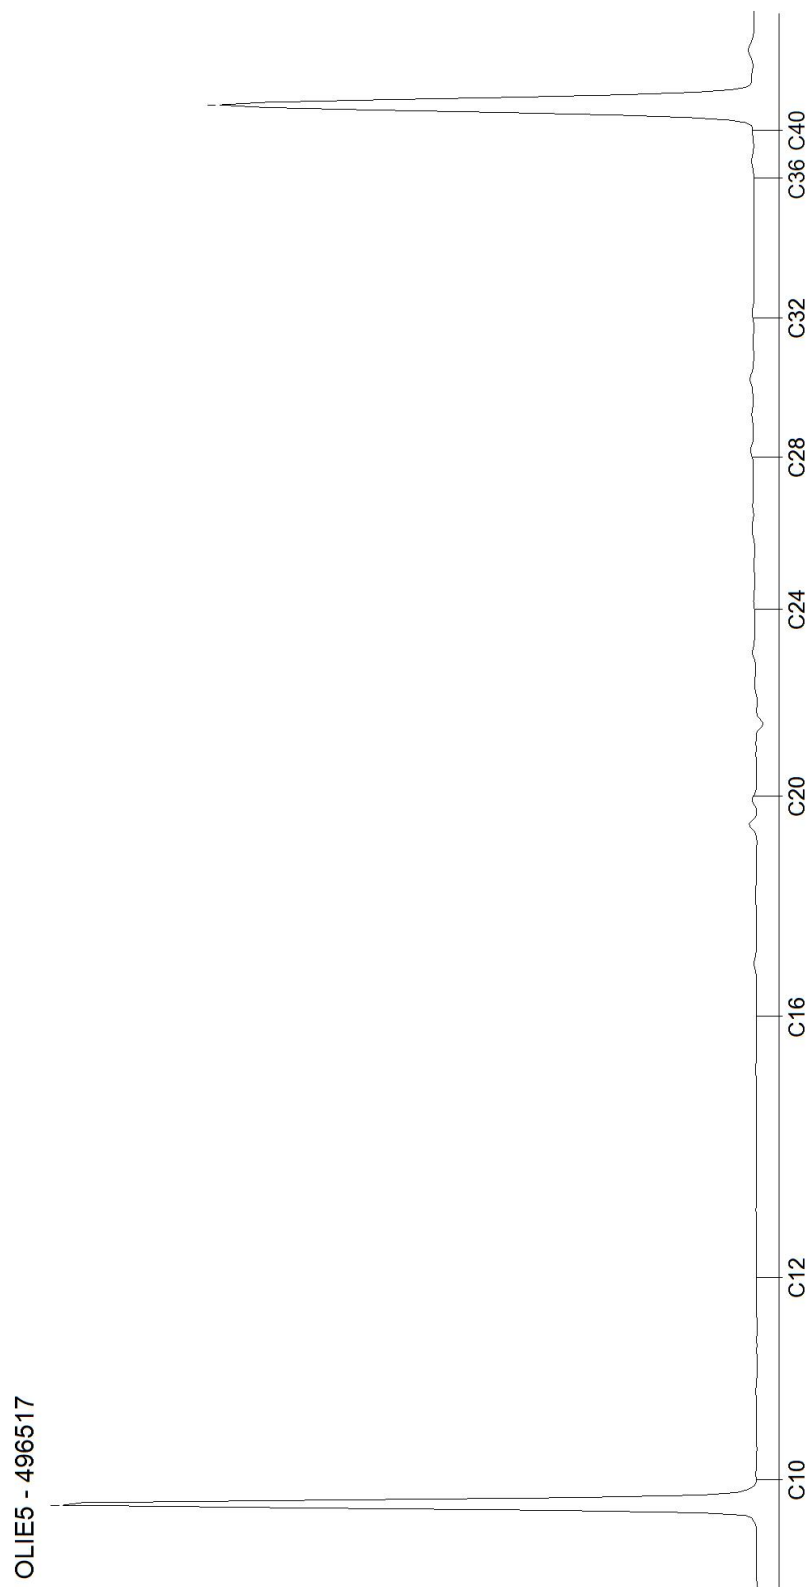
**Monster beschrijving: BM3**

CHROMATOGRAM for Order No. 1337227, Analysis No. 496517, created at 08.11.2023 09:00:17

| Monster | Traject (m-mv) | Samenstelling | Verhogingen | Indicatieve toetsing Bbk |
|---|---|---|---|---|
| BM3 | 0,00 - 0,50 | 1 (0,00 - 0,50)<br>2 (0,00 - 0,50)<br>3 (0,08 - 0,50) | - | |

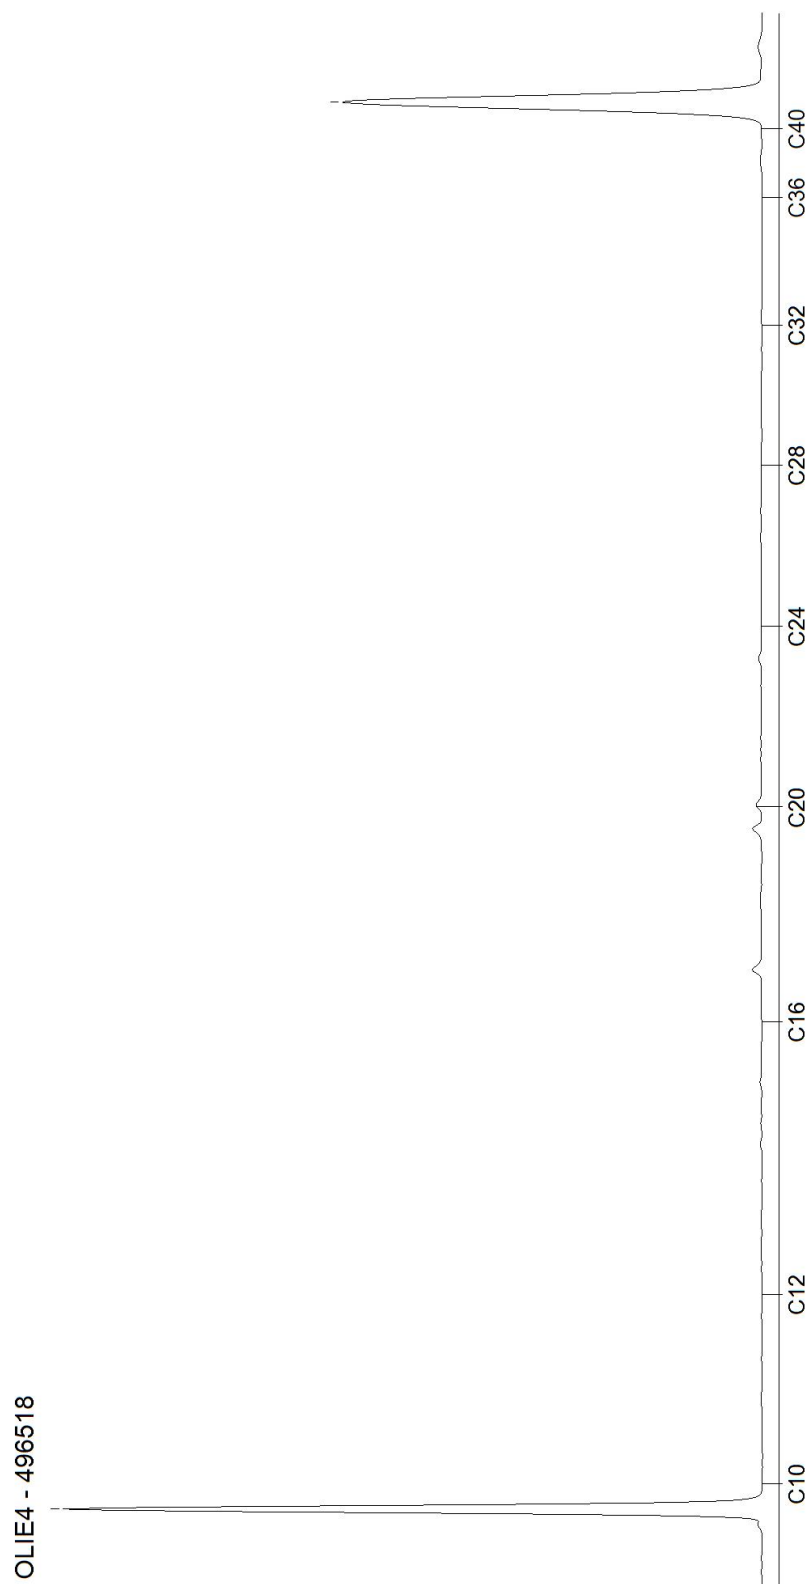
**Monster beschrijving: OM1**

CHROMATOGRAM for Order No. 1337227, Analysis No. 496518, created at 08.11.2023 10:49:41

| Monster | Traject (m-mv) | Samenstelling | Verhogingen | Indicatieve toetsing Bbk |
|---|---|---|---|---|
| OM1 | 0,50 - 2,00 | 1 (0,50 - 1,00)<br>1 (1,00 - 1,50)<br>1 (1,50 - 2,00)<br>6 (0,50 - 1,00)<br>6 (1,00 - 1,50)<br>6 (1,50 - 2,00) | PAK 10 VROM* | Klasse wonen |

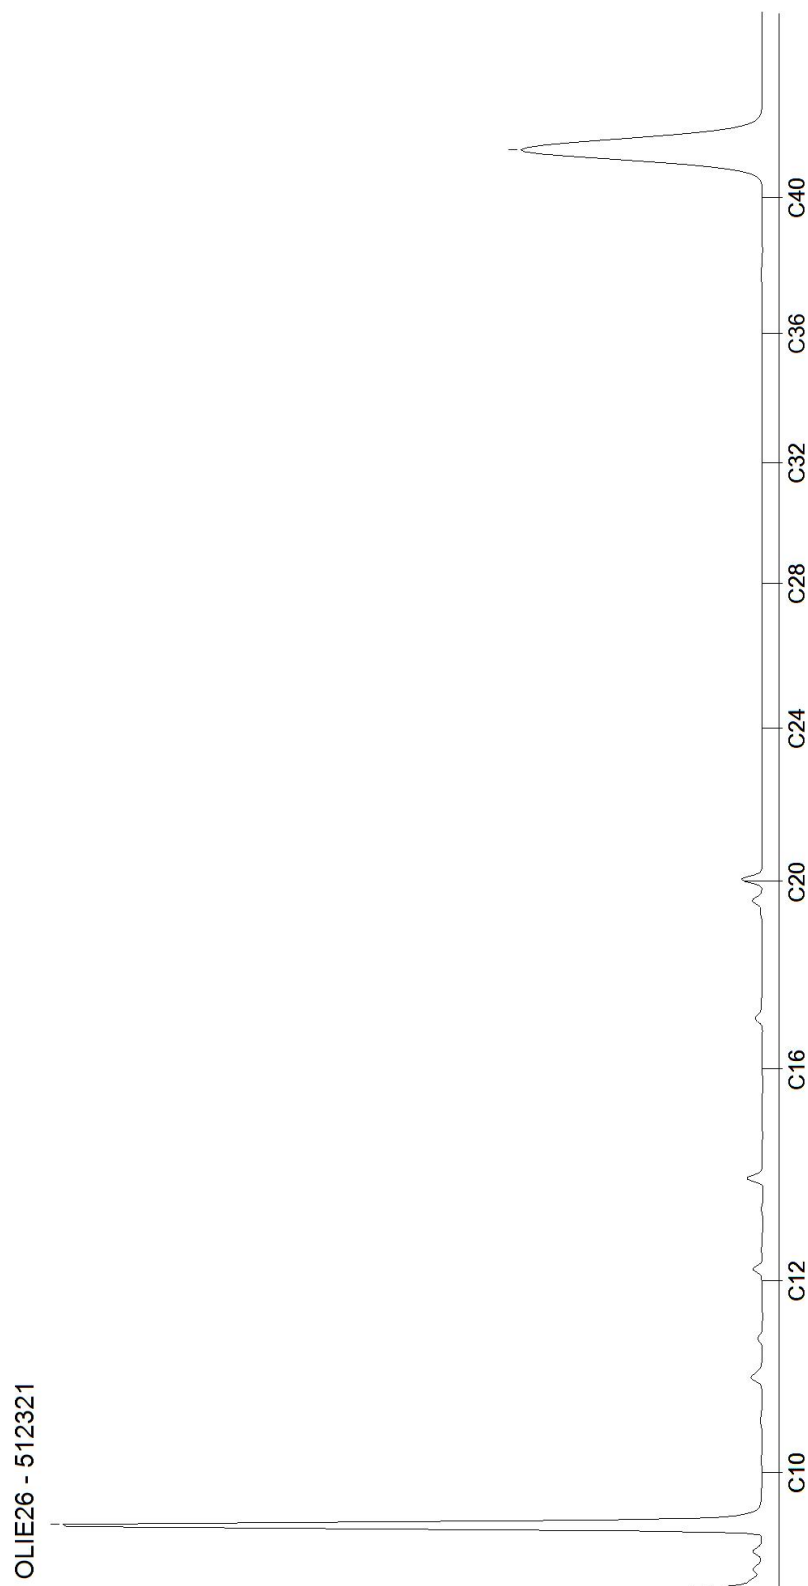
**Monster beschrijving: Pb1wm1**

CHROMATOGRAM for Order No. 1340289, Analysis No. 512321, created at 14.11.2023 06:56:20

| Monster | Traject (m-mv) | Samenstelling | Verhogingen | Indicatieve toetsing Bbk |
|---|---|---|---|---|
| Pb1wm1 | 3,50 - 4,50 | Pb1 | - | |
