## Verkennd Bodemonderzoek

Project: 2022-470.1

Locatie: Opbroekweg ong. te Rijssen

Datum: 15 juni 2023

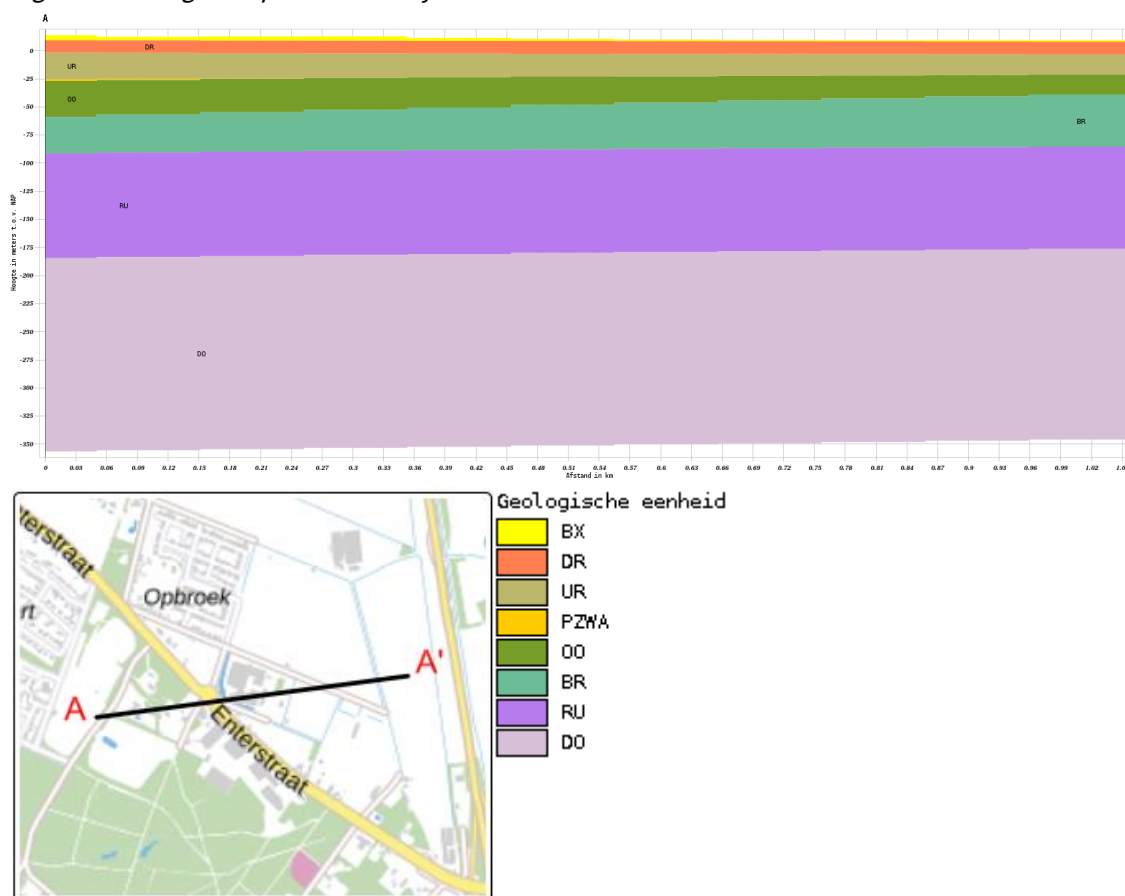
*Figuur 1 Geologisch opbouw landelijk model DGM v2.2*

De regionale geohydrologische bodemopbouw is weergegeven in onderstaande figuur.

De boorlocatie bevindt zich circa 10 meter boven NAP.

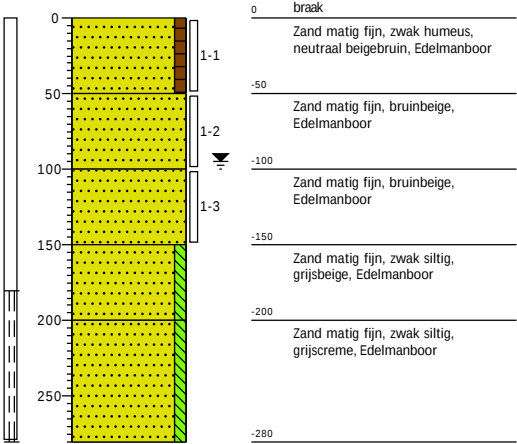
Boring: 1

X: 233946,84  
Y: 479818,55  
Datum: 5-1-2023  
GWS: 95

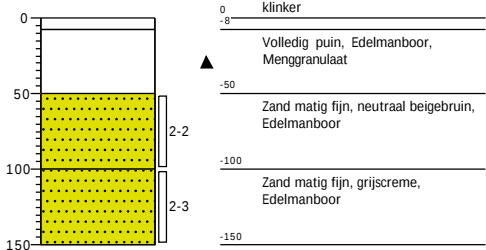
Boring: 2

| Boring | Diepte boring (m -mv) | Traject (m -mv) | Grondsoort | Waargenomen bijzonderheden |
|---|---|---|---|---|
| 2 | 1,50 | 0,08 - 0,50 | | volledig puin, menggranulaat |

X: 233966,67  
Y: 479820,73  
Datum: 5-1-2023

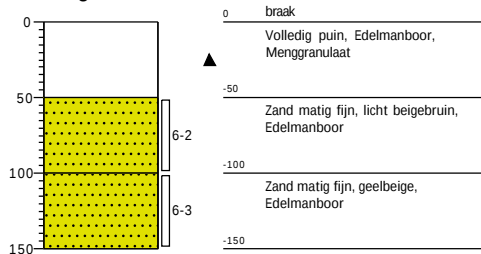
### Boring: 6

| Boring | Diepte boring (m -mv) | Traject (m -mv) | Grondsoort | Waargenomen bijzonderheden |
|---|---|---|---|---|
| 6 | 1,50 | 0,00 - 0,50 | | volledig puin, menggranulaat |

X: 233924,94  
Y: 479843,75  
Datum: 5-1-2023

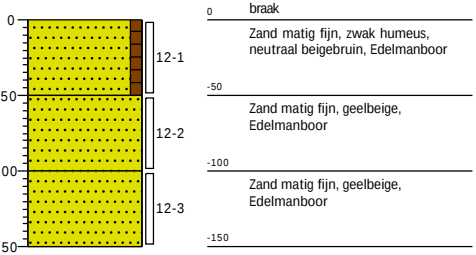
Boring: 12

X: 233942,92  
Y: 479789,00  
Datum: 5-1-2023

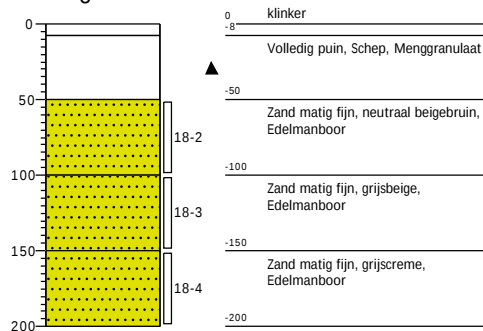
## Boring: 18

| Boring | Diepte boring (m -mv) | Traject (m -mv) | Grondsoort | Waargenomen bijzonderheden |
|---|---|---|---|---|
| 18 | 2,00 | 0,08 - 0,50 | | volledig puin, menggranulaat |

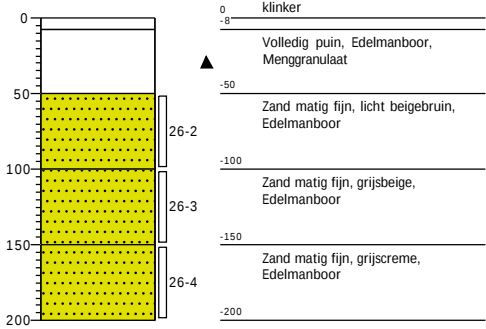
Boring: 26

| Boring | Diepte boring (m -mv) | Traject (m -mv) | Grondsoort | Waargenomen bijzonderheden |
|---|---|---|---|---|
| 26 | 2,00 | 0,08 - 0,50 | | volledig puin, menggranulaat |

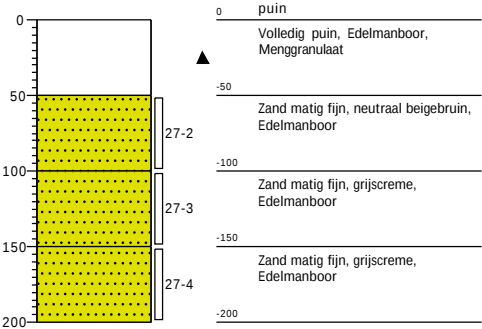
Boring: 27

| Boring | Diepte boring (m -mv) | Traject (m -mv) | Grondsoort | Waargenomen bijzonderheden |
|---|---|---|---|---|
| 27 | 2,00 | 0,00 - 0,50 | | volledig puin, menggranulaat |

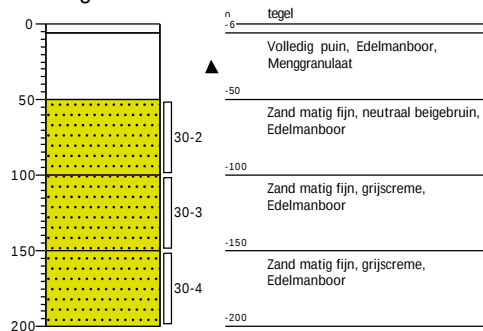
## Boring: 30

| Boring | Diepte boring (m -mv) | Traject (m -mv) | Grondsoort | Waargenomen bijzonderheden |
|---|---|---|---|---|
| 30 | 2,00 | 0,06 - 0,50 | | volledig puin, menggranulaat |

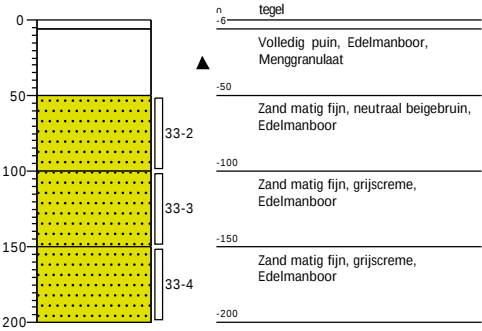
Boring: 33

| Boring | Diepte boring (m -mv) | Traject (m -mv) | Grondsoort | Waargenomen bijzonderheden |
|---|---|---|---|---|
| 33 | 2,00 | 0,06 - 0,50 | | volledig puin, menggranulaat |

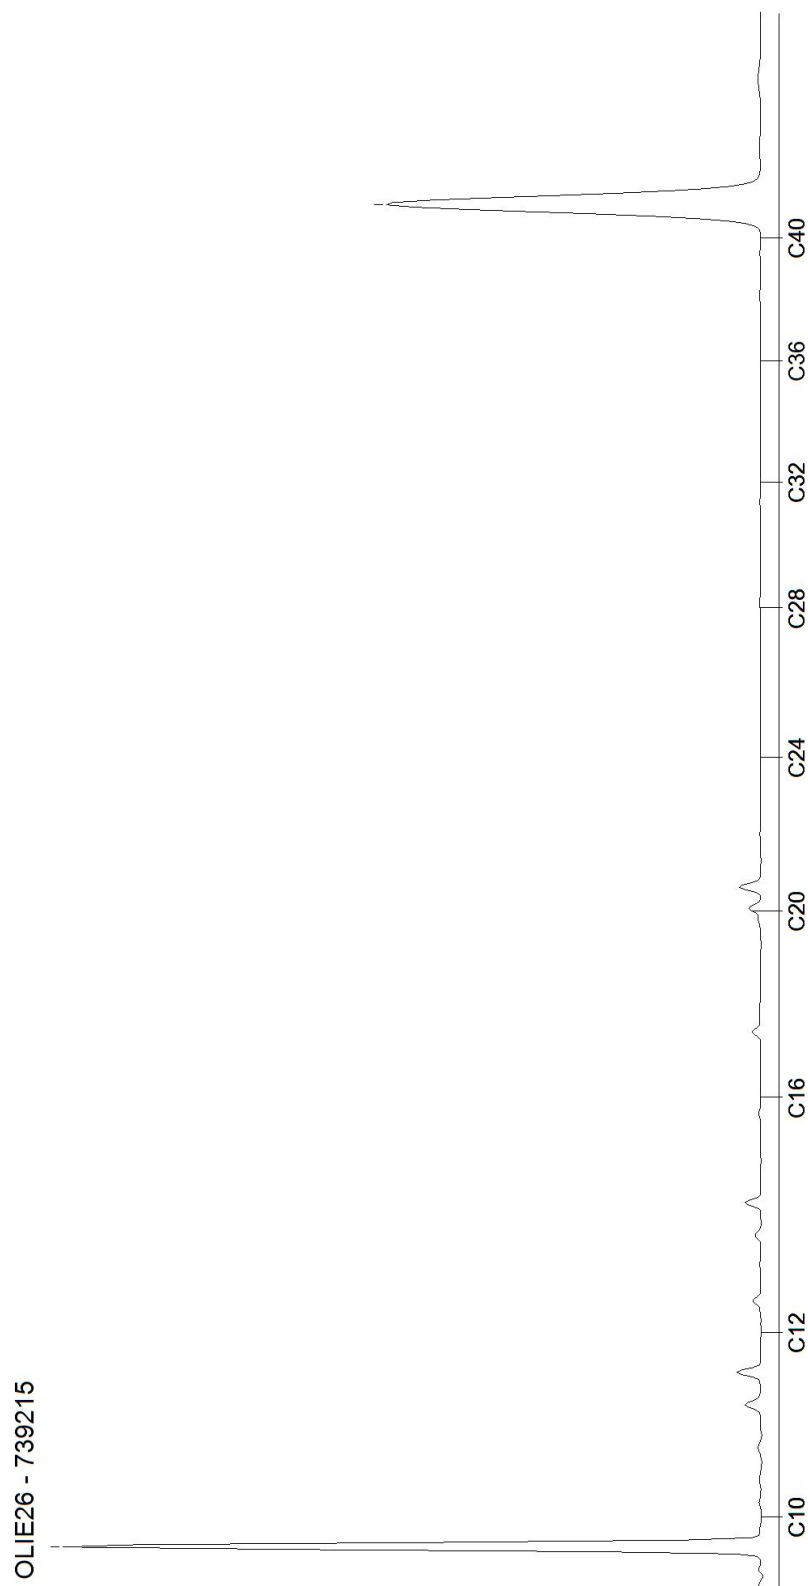
**Monster beschrijving: Pb1wm1**

CHROMATOGRAM for Order No. 1230767, Analysis No. 739215, created at 17.01.2023 09:12:53

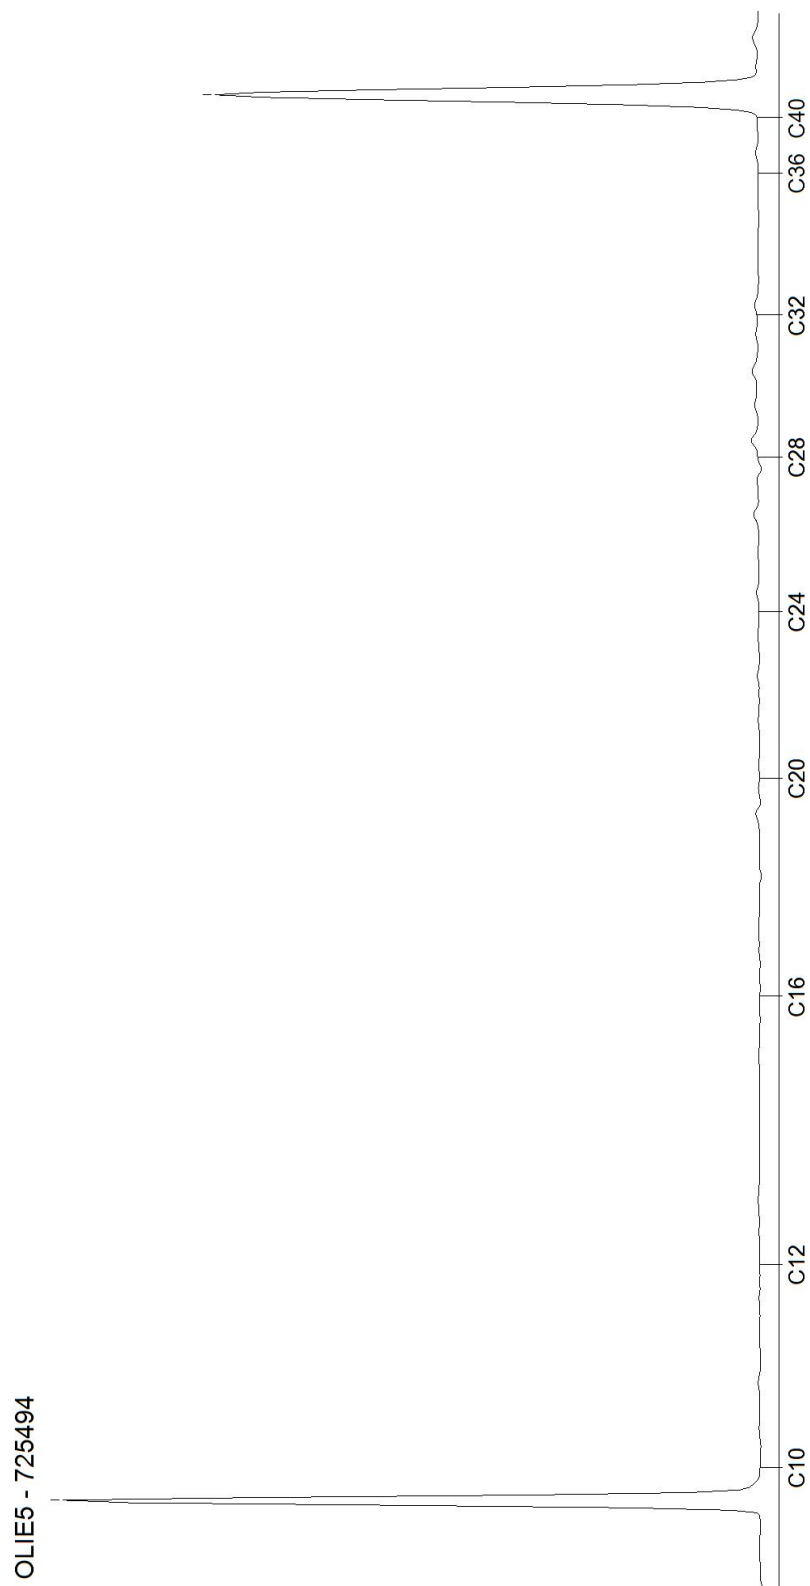
**Monster beschrijving: BM1**

CHROMATOGRAM for Order No. 1228504, Analysis No. 725494, created at 09.01.2023 08:59:50

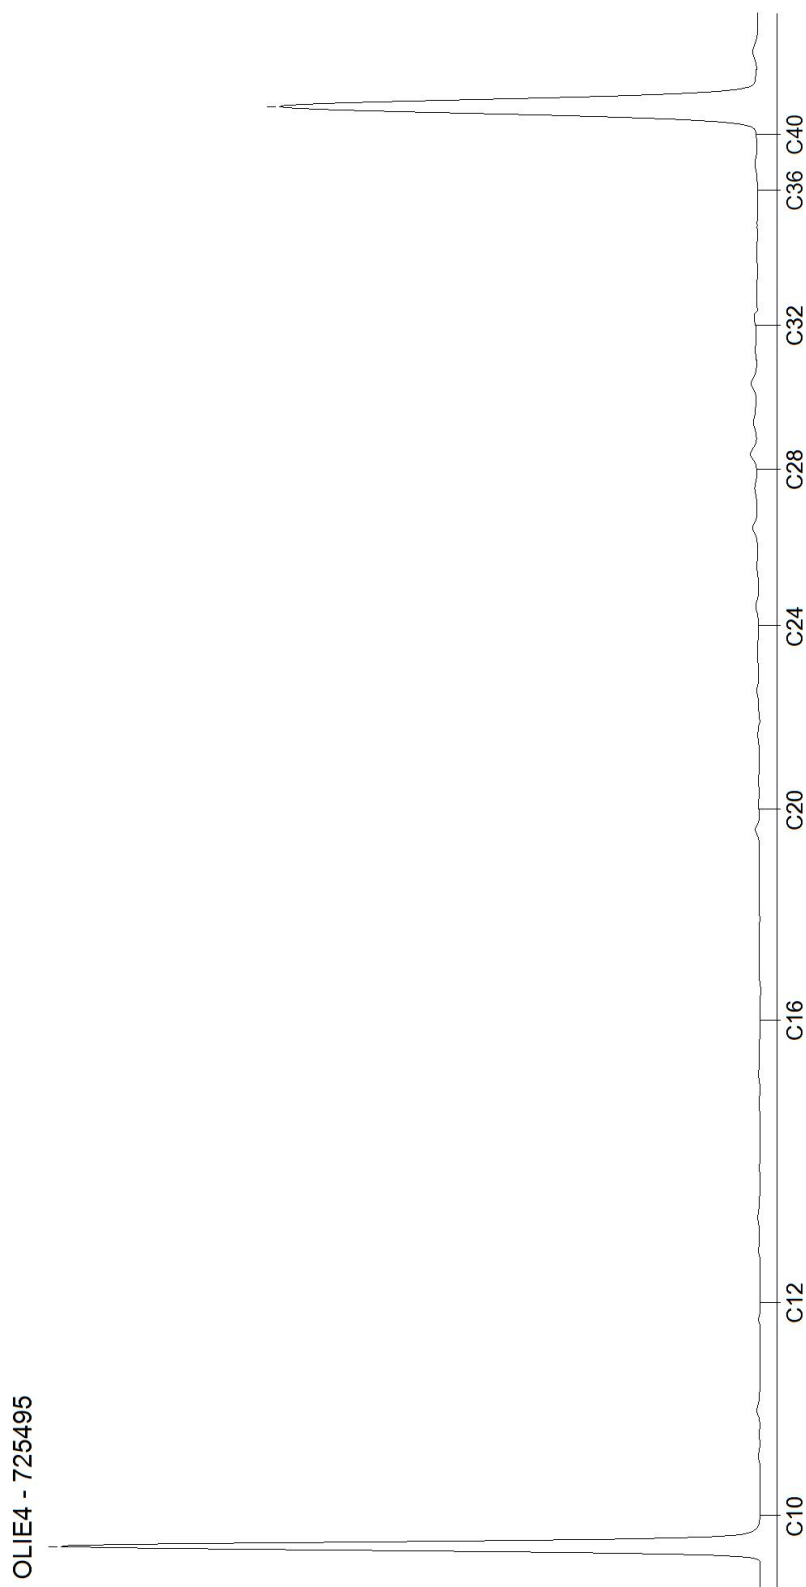
**Monster beschrijving: BM2**

CHROMATOGRAM for Order No. 1228504, Analysis No. 725495, created at 09.01.2023 09:52:09

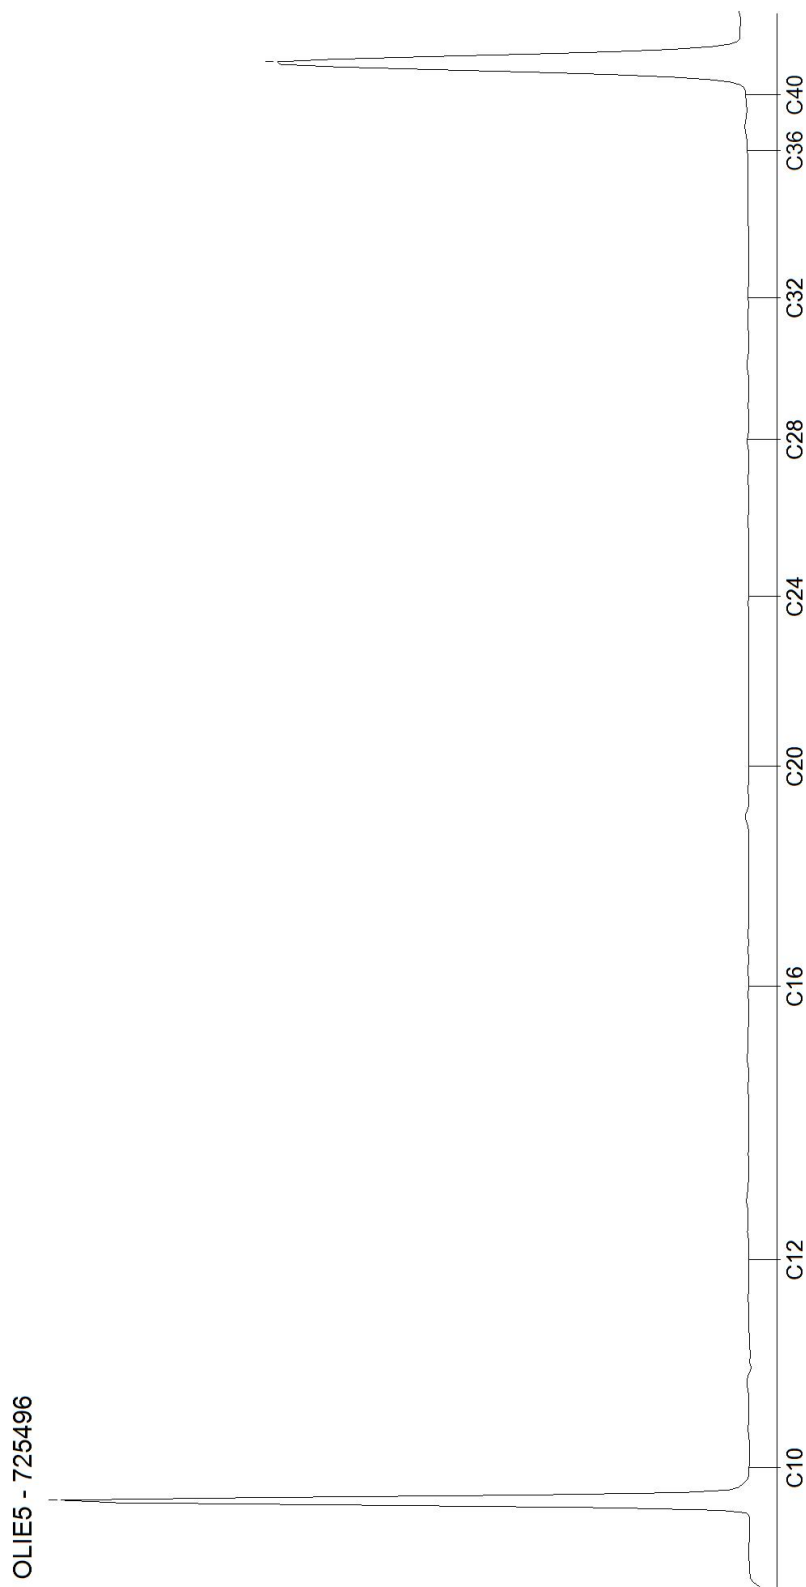
**Monster beschrijving: OM1**

CHROMATOGRAM for Order No. 1228504, Analysis No. 725496, created at 09.01.2023 08:59:50

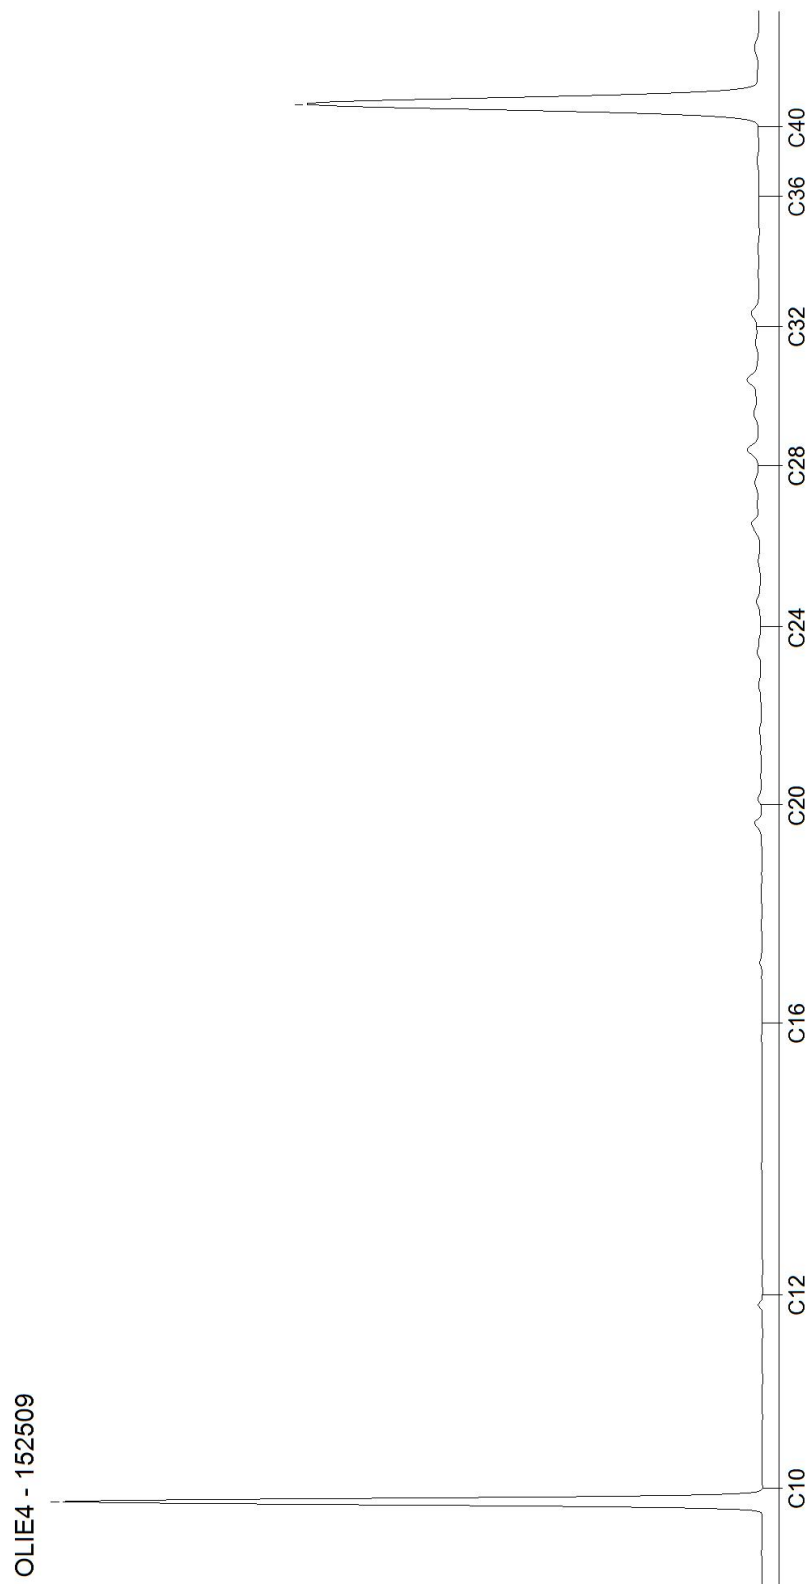
**Monster beschrijving: BM3**

CHROMATOGRAM for Order No. 1270653, Analysis No. 152509, created at 08.05.2023 07:35:39

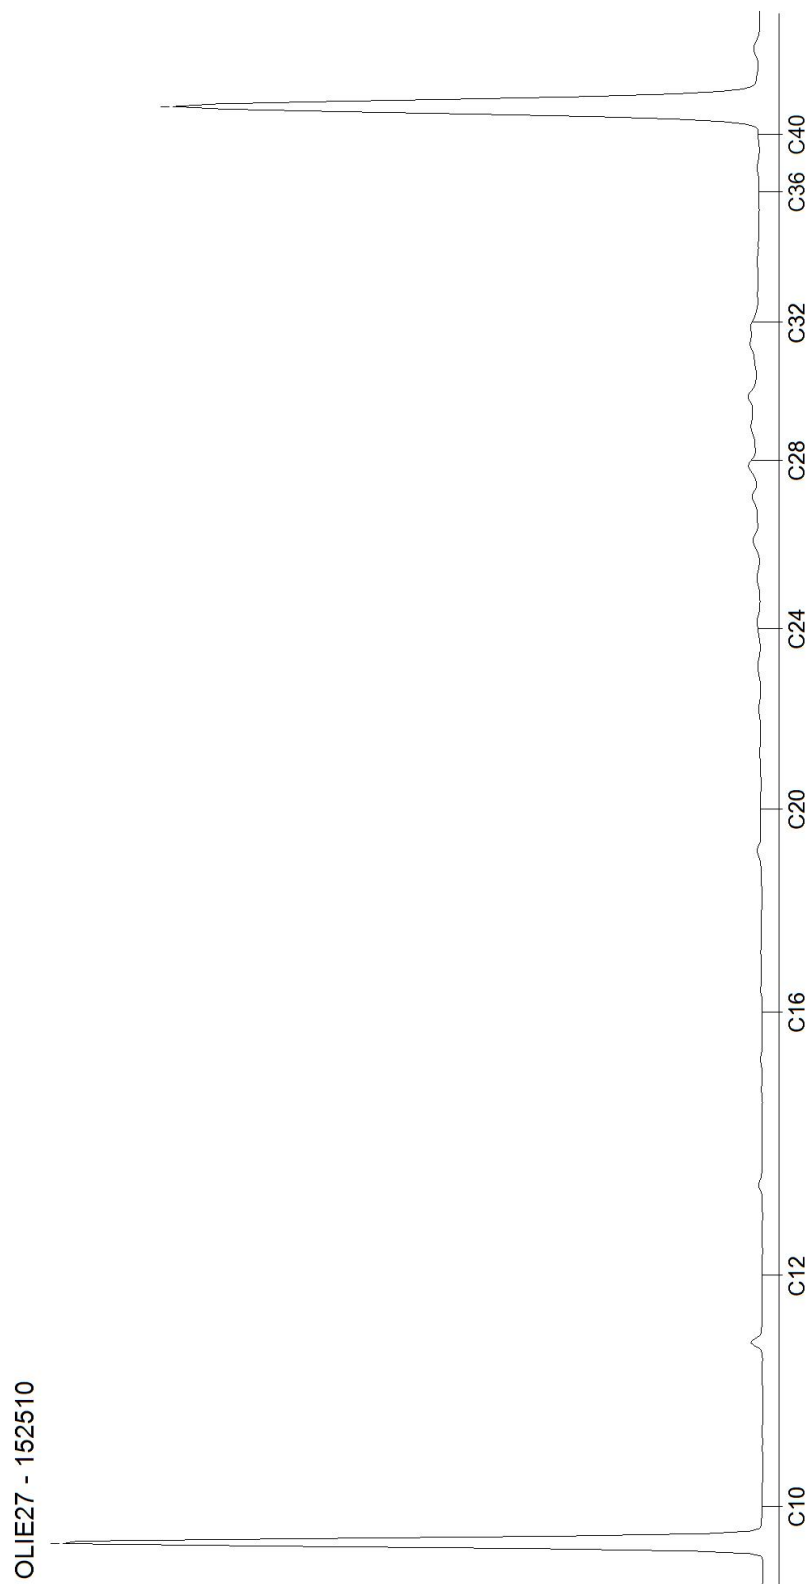
**Monster beschrijving: OM2**

CHROMATOGRAM for Order No. 1270653, Analysis No. 152510, created at 09.05.2023 07:16:22

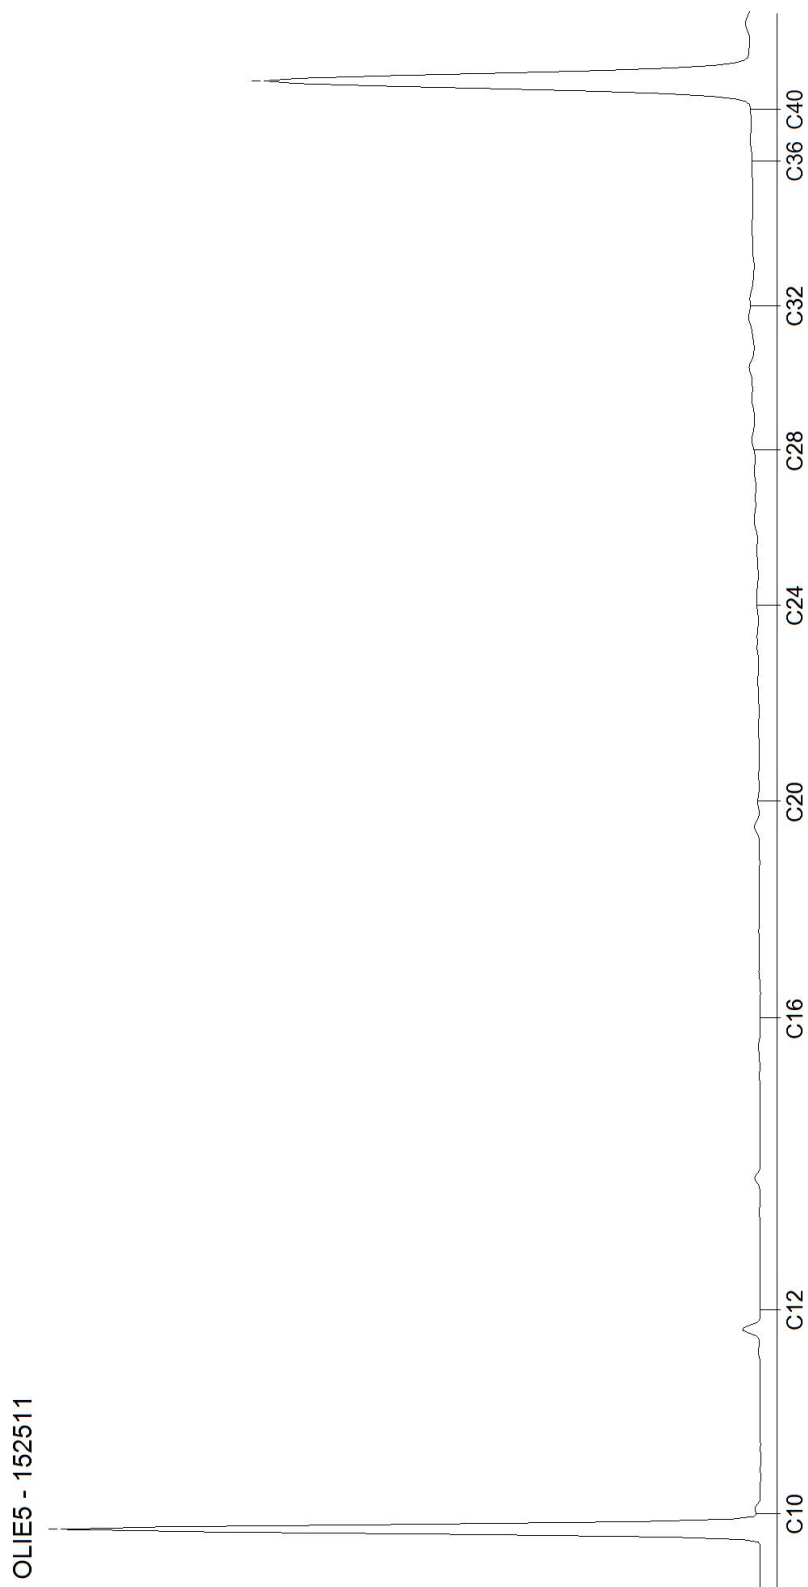
**Monster beschrijving: OM3**

CHROMATOGRAM for Order No. 1270653, Analysis No. 152511, created at 10.05.2023 15:19:52
