Nader onderzoek huismus  
Oosterhofweg 244 Rijssen

| Projectnummer en versie:<br>6631 versie 1.0 | Status:<br>Definitief |
| Ligging projectgebied:<br>Oosterhofweg 244 Rijssen | Rapportdatum:<br>5-7-2024 |

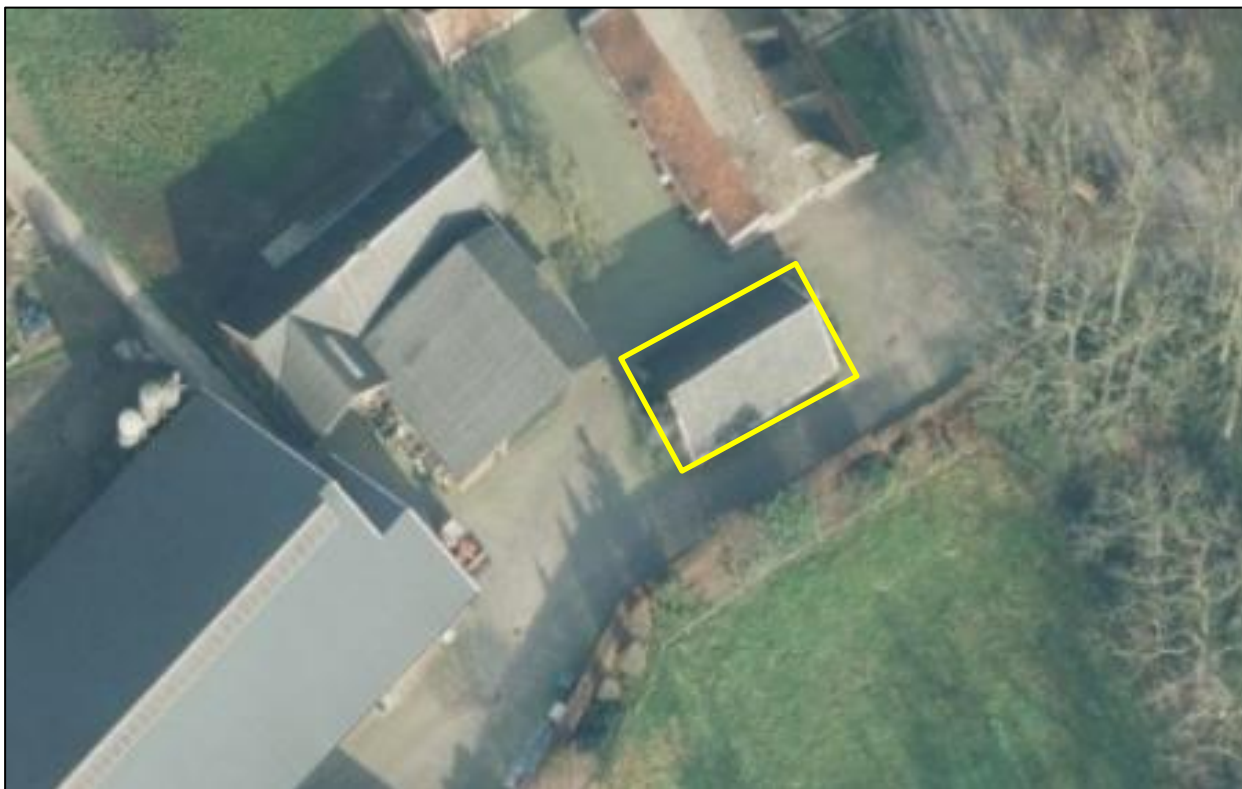
Er zijn in de twee veldbezoeken vijf paar huismus (vijf bezette nesten) vastgesteld binnen het plangebied. Deze huismussen bezetten een nest in de nok van een van de schuurtjes. Via kieren onder de dakpannen kunnen deze vogels de nestplaats bereiken. Hieronder is op de kaart en foto het schuurtje aangegeven waar deze nesten van huismussen zijn vastgesteld.

*Met de gele omlijning is het schuurtje aangegeven waar vijf bezette huismusnesten zijn aangetroffen.*

Om voorgenomen sloopwerkzaamheden voor het schuurtje uit te kunnen voeren dient een Omgevingsvergunning flora- en fauna activiteit voor de huismus aangevraagd te worden. Er broeden geen huismussen in de overige opstallen binnen het plangebied.

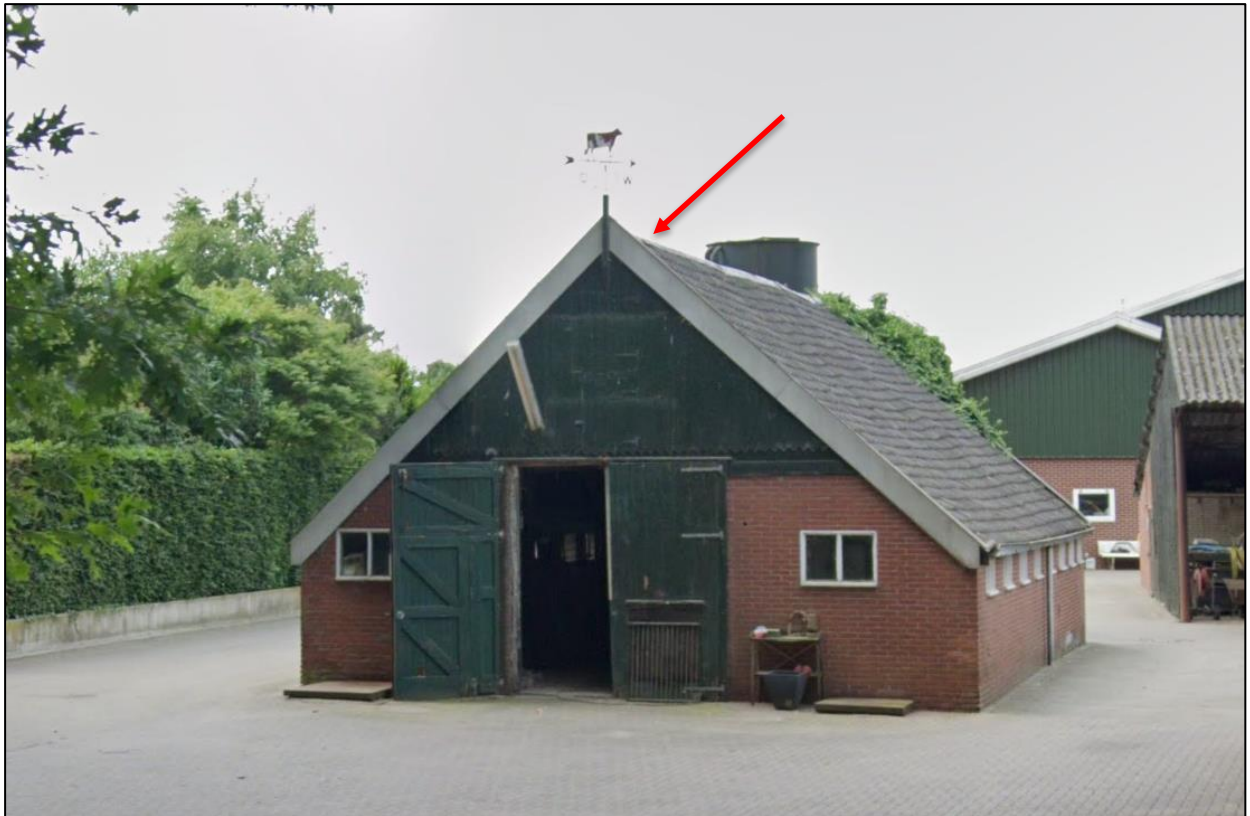
*De schuur waar vijf huismusnesten zijn aangetroffen. Met de pijl is grofweg de locatie van de nesten weergegeven, bron: Google Street View.*
