# bodeminzicht

### **verkennend bodemonderzoek Aardborstweg ongenummerd te Mierlo**

*Projectnaam* Aardborstweg ongenummerd te Mierlo  
*Projectnummer* B1565

*Aantal pagina's* 11 (exclusief bijlagen)  
*Datum* 2 oktober 2015

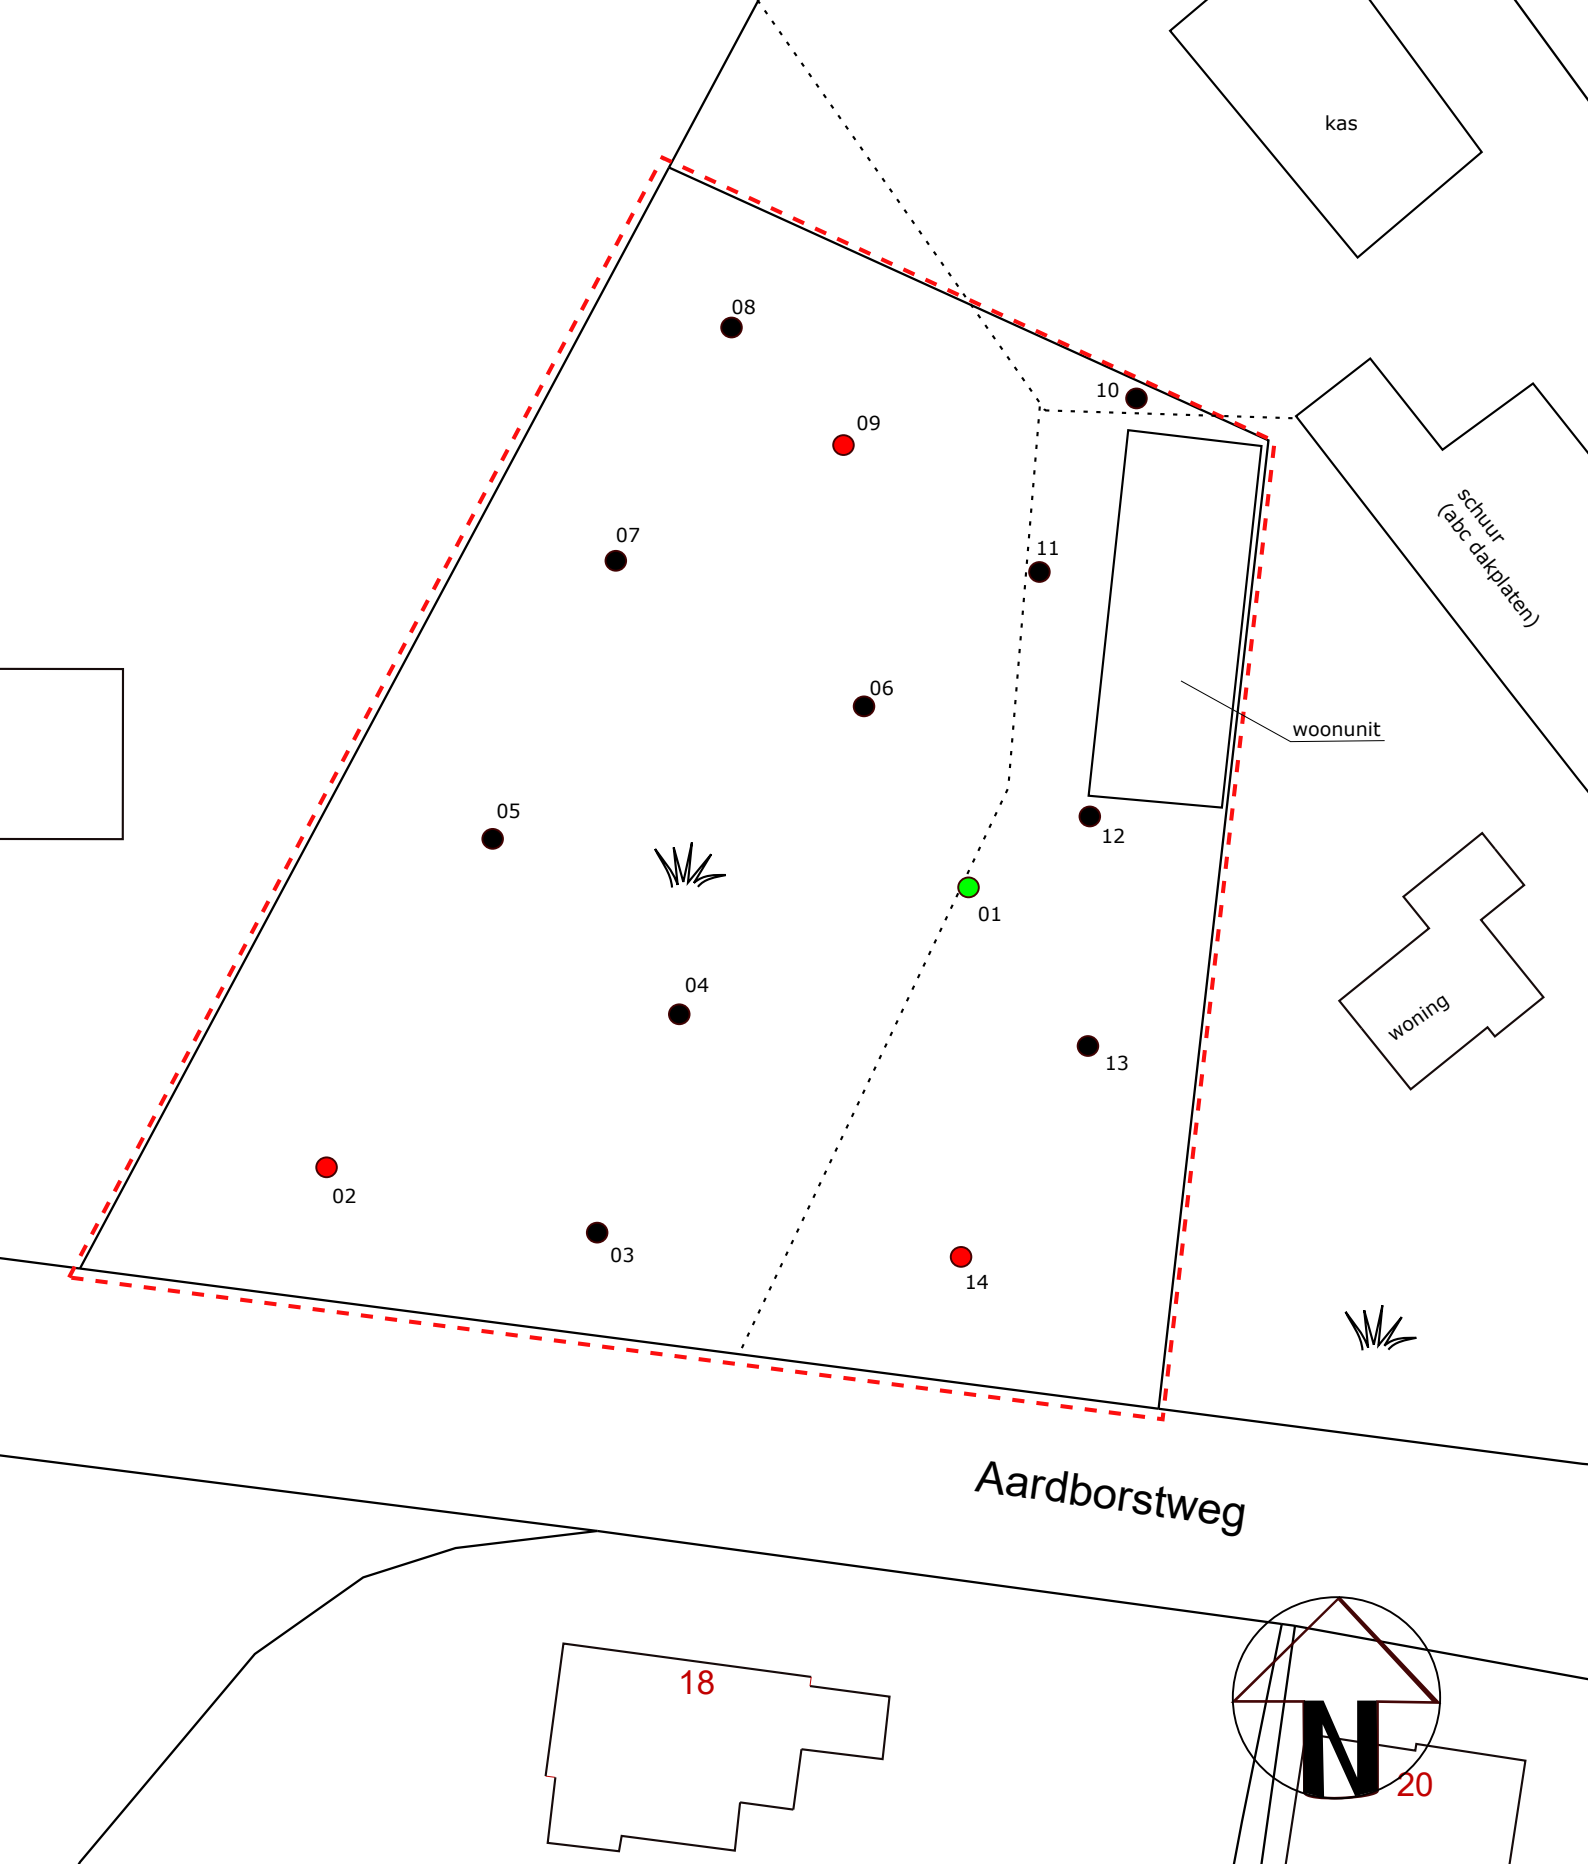
### Situatietekening met boorpunten

- In bijlage 2 is de plaats van de boringen in de situatietekening opgenomen.
- Voor de gedetailleerde boorprofielbeschrijvingen per boring wordt verwezen naar bijlage 3.
- In bijlage 6 zijn de veldwerkrapportages opgenomen

- Begrenzing onderzoekslocatie
- Boringen t.b.v. bovengrond
- Boringen t.b.v. boven- en ondergrond
- Boring met peilbuis

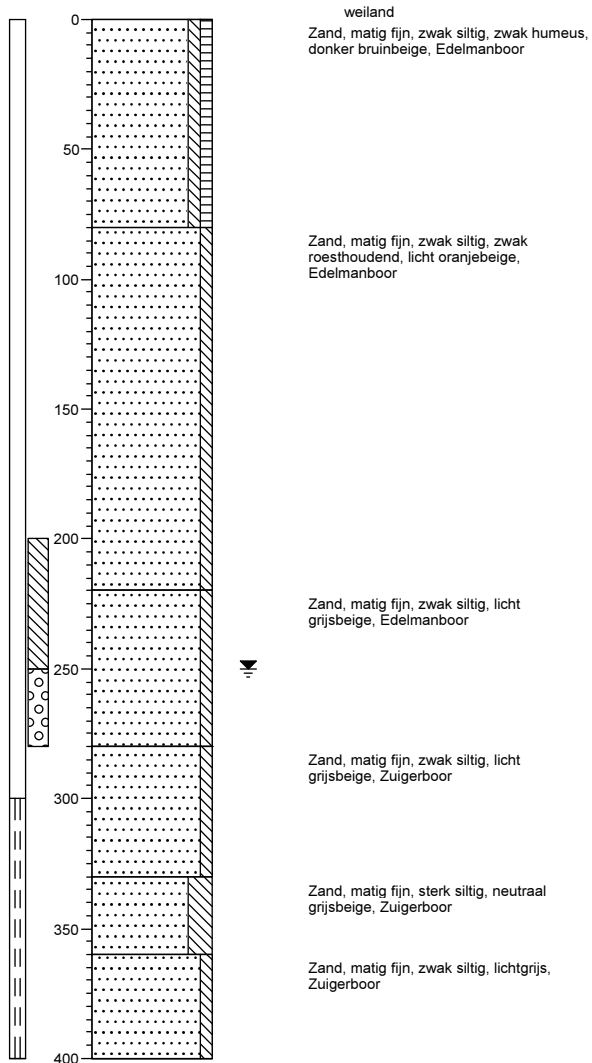
### Boring: 01

Datum: 27-07-2015  
GWS: 250

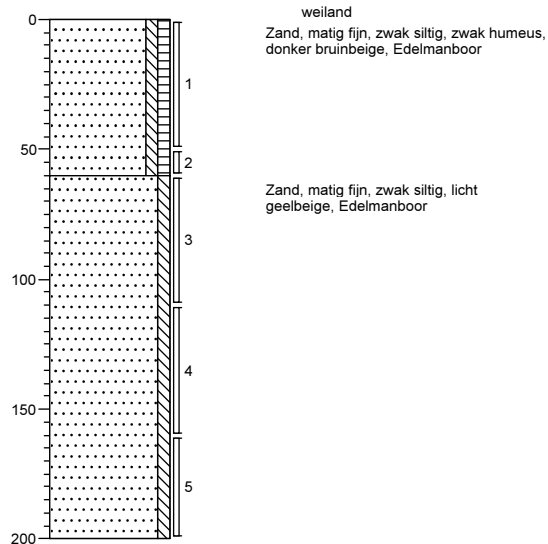
### Boring: 02

Datum: 11-09-2015

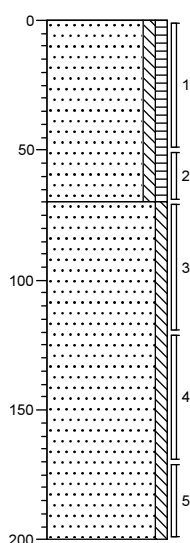
### Boring: 09

weiland  
Zand, matig fijn, zwak siltig, zwak humeus,  
donker bruinbeige, Edelmanboor

Zand, matig fijn, zwak siltig, zwak  
roesthoudend, licht oranjebeige,  
Edelmanboor

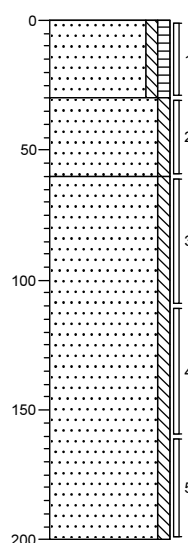
### Boring: 14

weiland  
Zand, matig fijn, zwak siltig, zwak humeus,  
donker bruinbeige, Edelmanboor

Zand, matig fijn, zwak siltig, neutraal  
bruinbeige

Zand, matig fijn, zwak siltig, zwak  
roesthoudend, licht oranjebeige,  
Edelmanboor

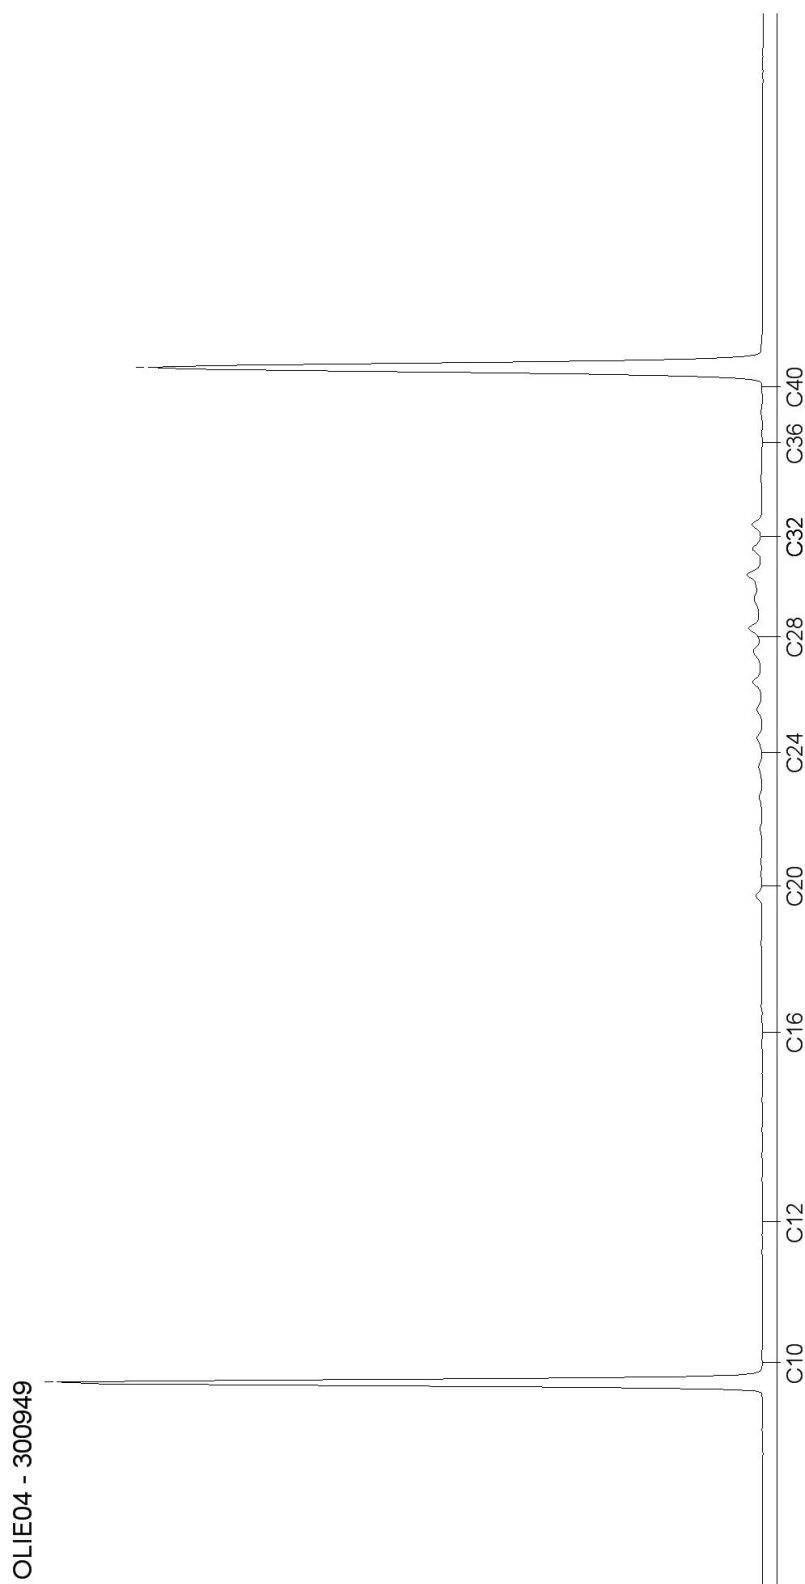
Chromatogram for Order No. 526323, Analysis No. 300949, created at 17.09.2015 08:11:26

**Monsteromschrijving: MM1 02 (0-50) 03 (0-50) 04 (0-50) 05 (0-50) 06 (0-50) 07 (0-45) 08 (0-50)**

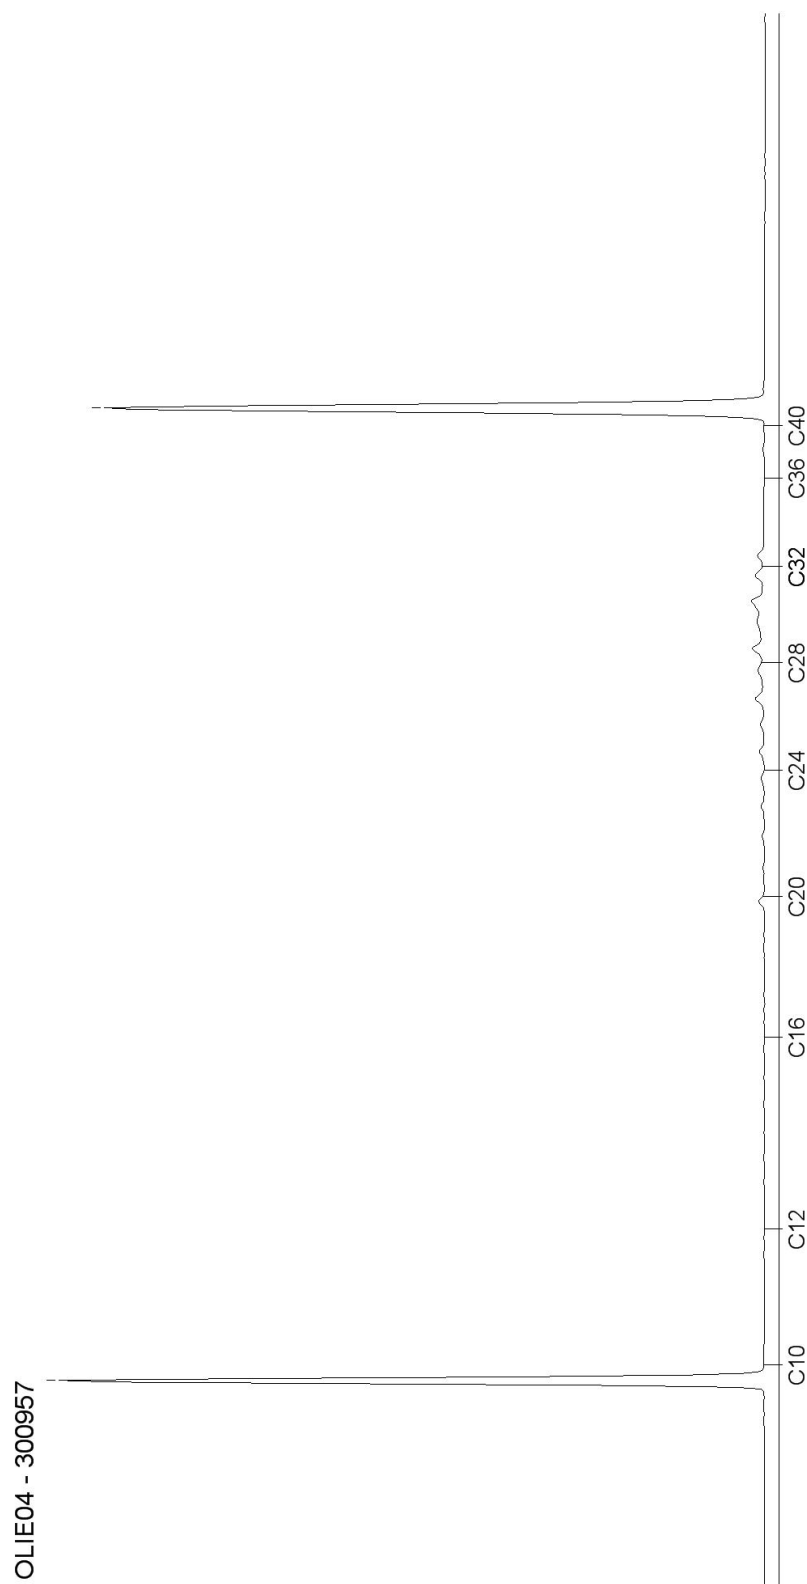
Chromatogram for Order No. 526323, Analysis No. 300957, created at 17.09.2015 08:11:26

**Monsteromschrijving: MM2 09 (0-50) 10 (0-50) 11 (0-50) 12 (0-50) 13 (0-50) 14 (0-30)**

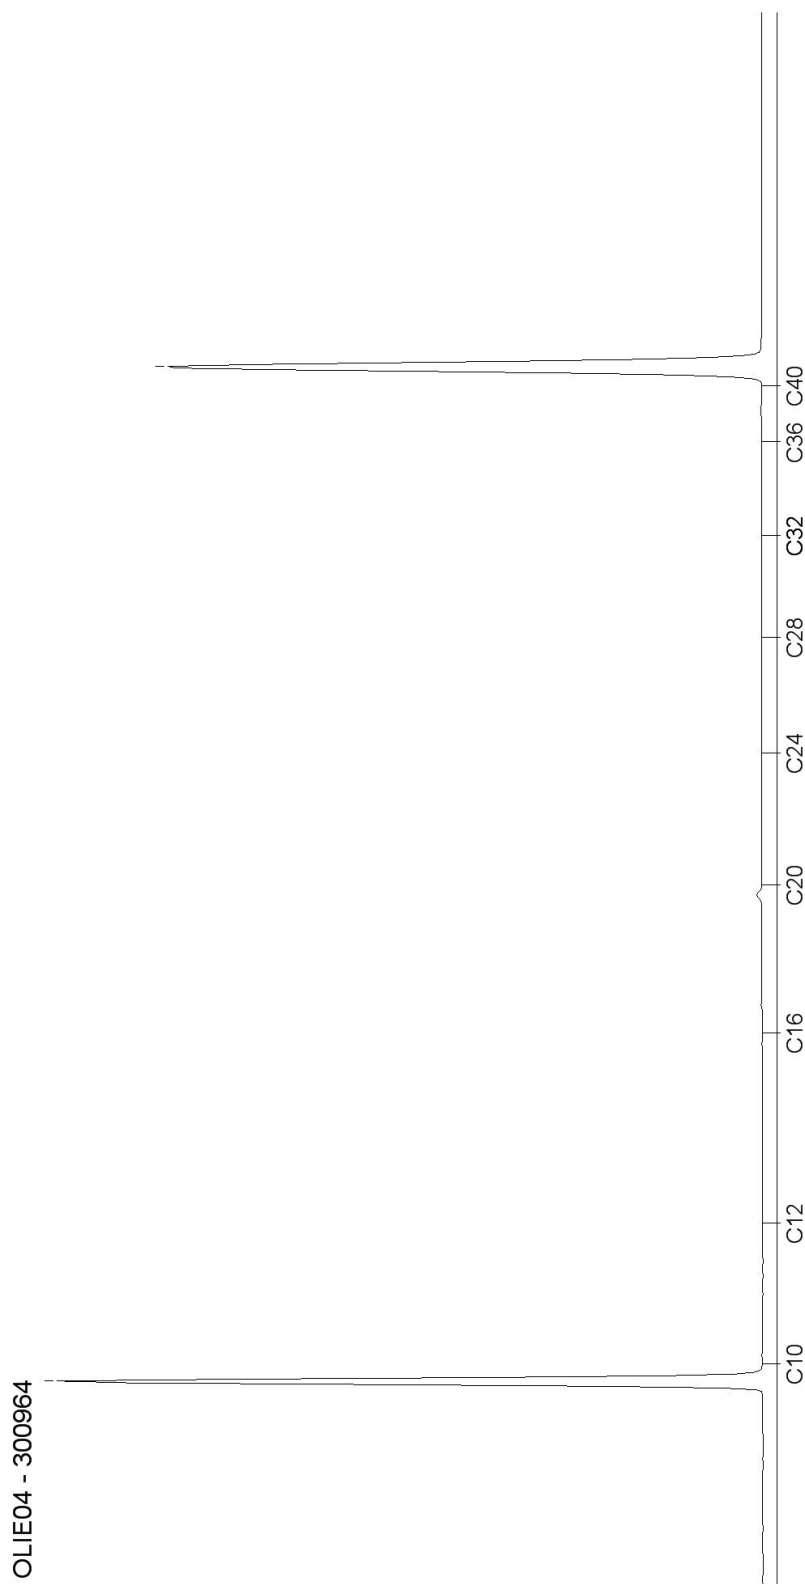
Chromatogram for Order No. 526323, Analysis No. 300964, created at 17.09.2015 08:11:26

**Monsteromschrijving: MM3 02 (60-110) 02 (110-160) 02 (160-200) 09 (70-120) 09 (120-170) 09 (170-200) 14 (60-110) 14 (110-160) 14 (160-200)**

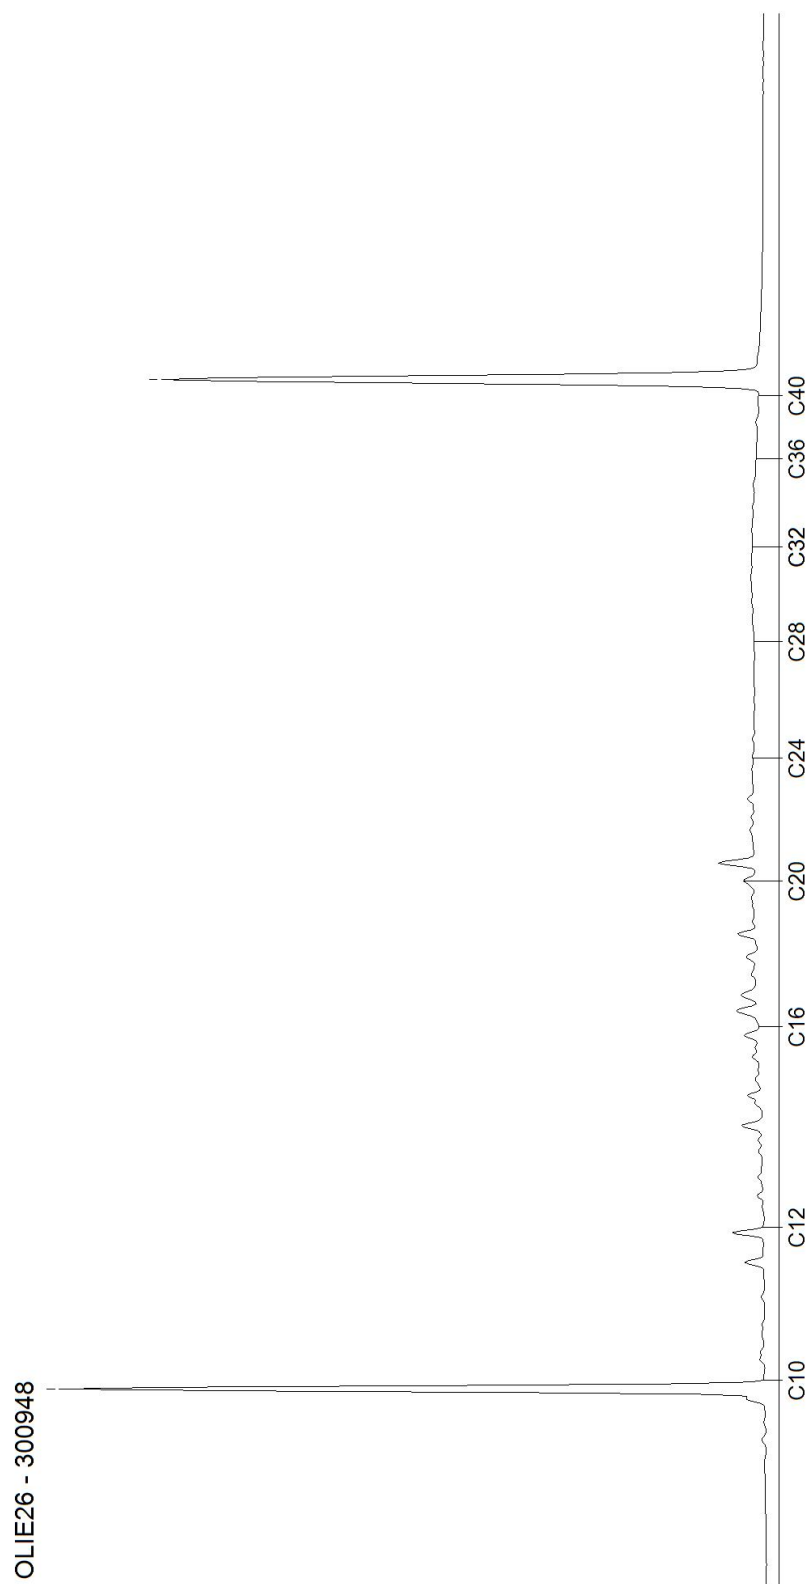
Chromatogram for Order No. 526322, Analysis No. 300948, created at 17.09.2015 12:01:43

**Monsteromschrijving: 01-1-1 01 (300-400)**
