Rapport

**verkennd bodemonderzoek**  
**Broekstraat 58 te Mierlo**

*Projectnaam* Broekstraat 58 te Mierlo  
*Projectnummer* B3268

*Aantal pagina's* 24 (exclusief bijlagen)  
*Datum* 10 oktober 2023

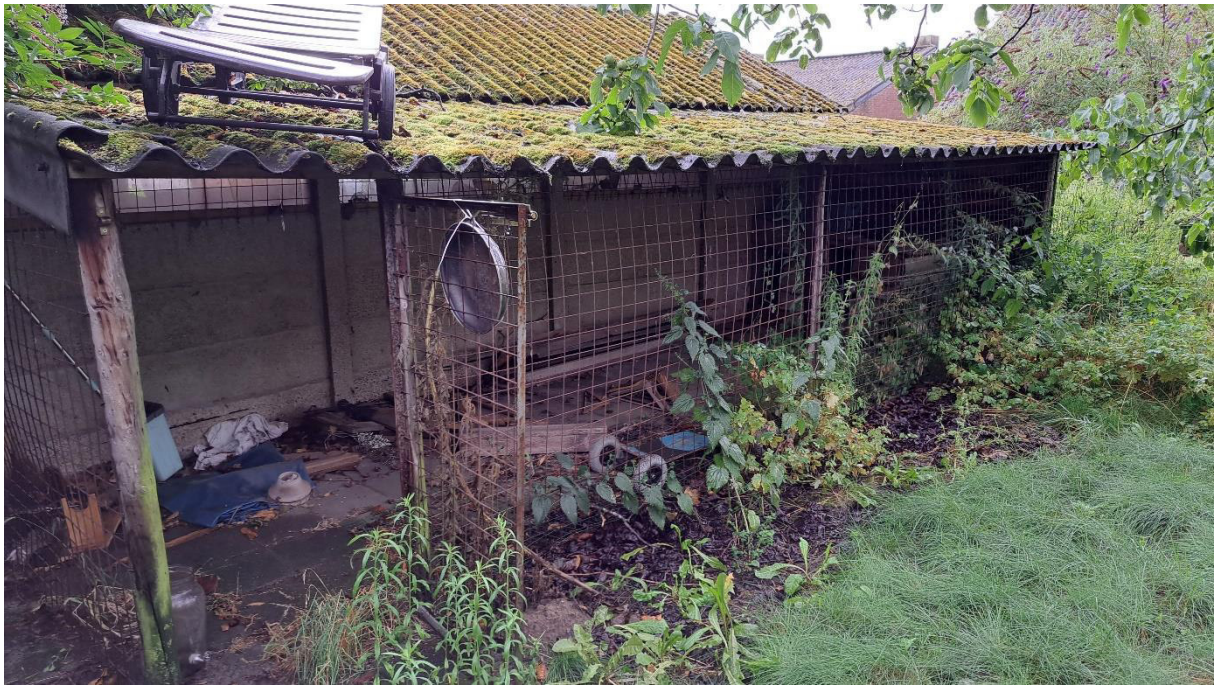
Berging 5

Stal berging 5: druppelzone oost- en westzijde; dak is uitgevoerd met asbesthoudende golfplaten zonder goot.

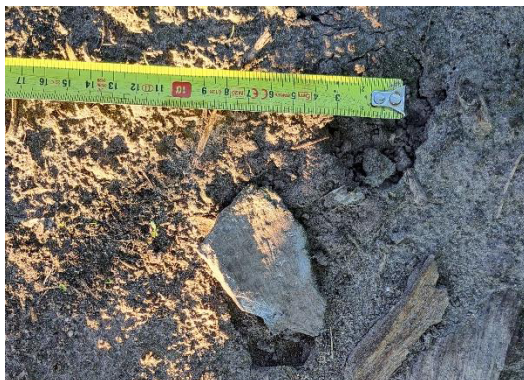
fragment golfplaat op maaiveld t.p.v. proefgat 43
