Nader onderzoek Asbest

Genoenhuizerweg 6 te Geldrop

**rapport C215425.006/PHE**

datum: 2 april 2021  
opdrachtgever: Visser Hoogeloon BV,  
Stokkelen 31  
5521 ND EERSEL

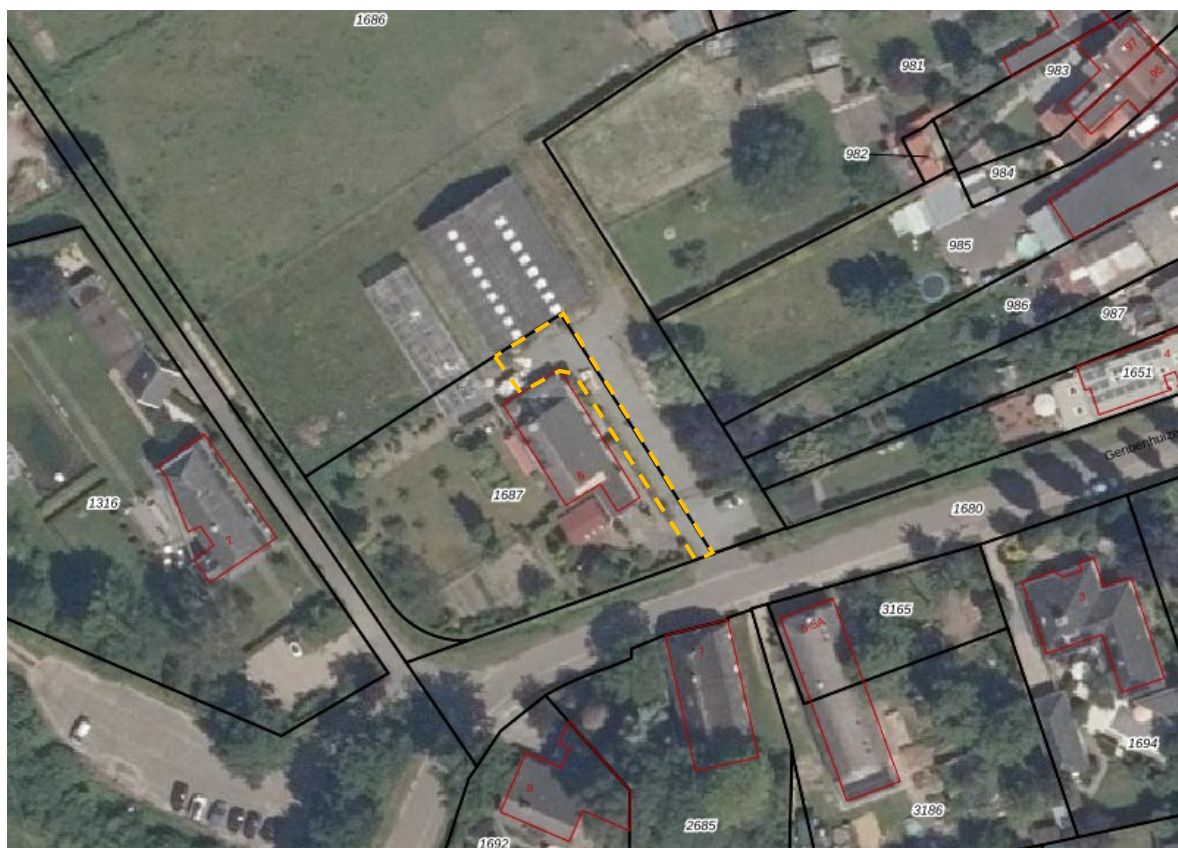
**Luchtfoto onderzoekslocatie en omgeving**

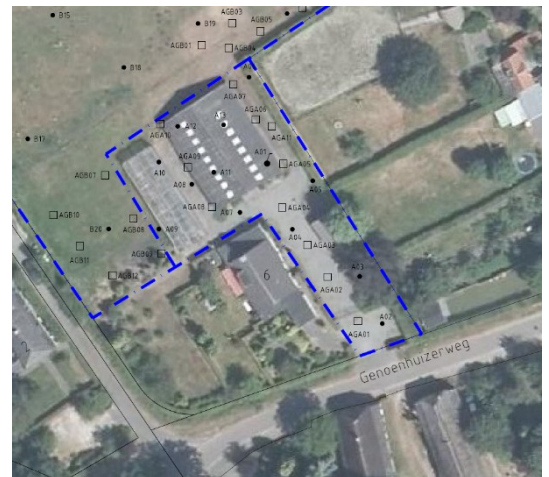
De puinverharding onder de oprit heeft een dikte van circa 50 cm. In de grove fractie (> 20 mm) van alle inspectiegaten is asbesthoudend materiaal aangetroffen. In het mengmonster van de fijne fractie (< 20 mm) is een gehalte asbest aangetroffen van 21 mg/kgds. De maximaal aangetroffen concentratie asbest, in AG01, is 259 mg/kgds. In de gaten AG03 en AG04 is eveneens een gehalte asbest aangetroffen boven de 50 mg/kgds. Derhalve is er aanleiding tot het uitvoeren van een nader onderzoek naar asbest.

Rondom de met asbest gedekte loods zijn inspectiegaten gegraven. In de grove fractie is geen asbest aangetroffen. In de fijne fractie is een gehalte asbest aangetroffen van 1 mg/kgds. Nader onderzoek is ter plaatse niet noodzakelijk geacht.

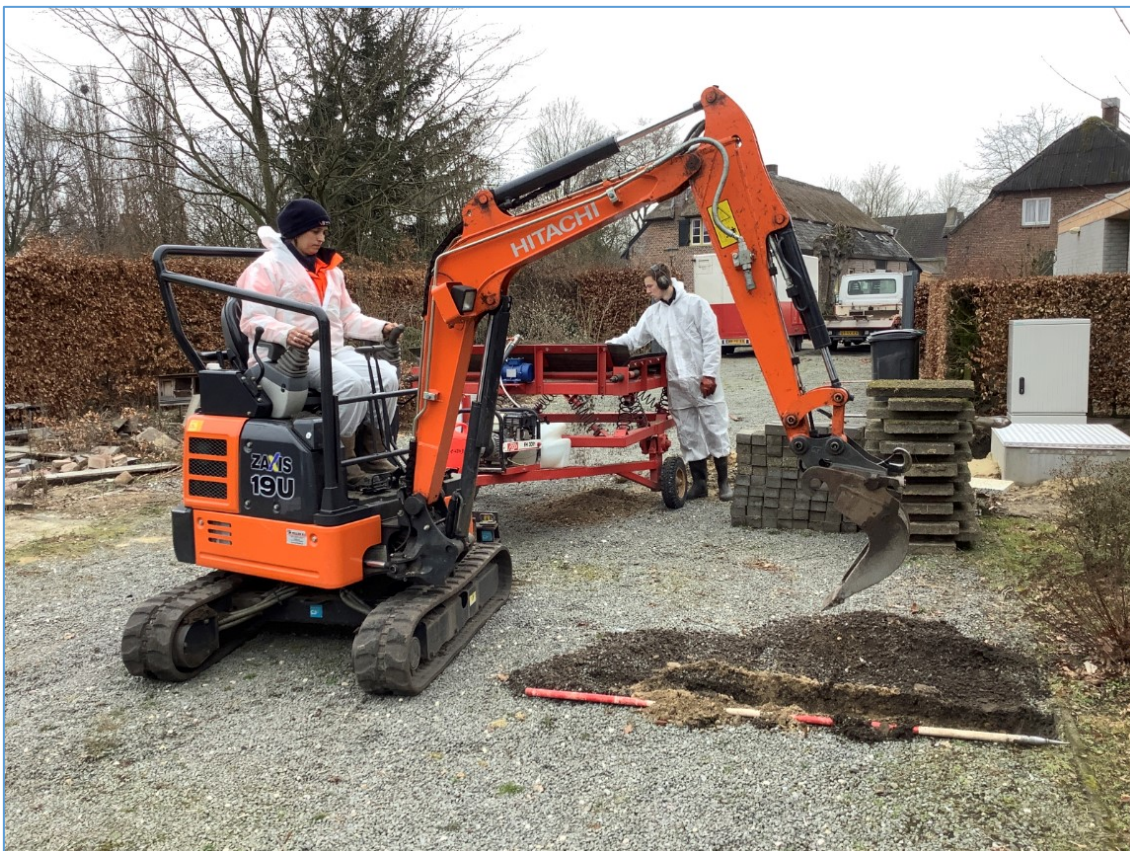
Sleuf S02

Bij de sleuven S02 en S03 zijn, in de puinlaag, asbestverdachte materialen aangetroffen. De asbestverdachte materialen zijn per sleuf verzameld. In de tabel aansluitend aan de tekst zijn de resultaten van de grove fractie opgenomen.

| Sleuf | Veldvochtig gewicht (gram) | Soort | Serpentijn (%) | Amfibool (%) | Asbest (mg) <sup>1</sup> | Asbest (mg/kgds) |
|---|---|---|---|---|---|---|
| S02 | 412,6 | Grijs golf | 10 – 15% | 2 – 5% | 36.765 | 87,0 |

| Sleuf | Grond / puin | Grove fractie (mg/kgds) | Fijne fractie (mg/kgds) | Totaal (mg/kgds) |
|---|---|---|---|---|
| S02 | Puin | 87,0 | 1,2 | 88,2 |
