Verkennd bodemonderzoek  
Mierloseweg 28-38 te Geldrop  
(Gemeente Geldrop)

# Verkenkend bodemonderzoek Mierloseweg 28-38 te Geldrop

Aeres Milieu Projectnummer : AM23363-2  
Status rapport : Definitief (versie 1)  
Datum : 8 november 2023

Opdrachtgever : Reland  
Burg. Verdijkplein 1  
5835 AR Beugen

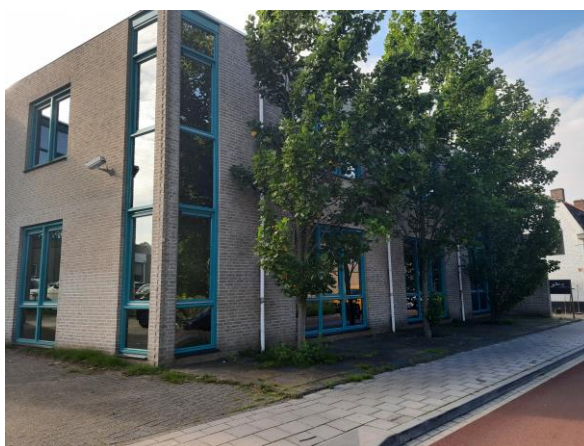
Foto 12

Aan de Mierloseweg 30 ligt een relatief nieuw gebouw (kantoorpand) met oostelijk hiervan een beklinkerde oprit (foto 11, 12). Achter dit gebouw is een beklinkerde parkeerplaats aanwezig (foto 13, 14).

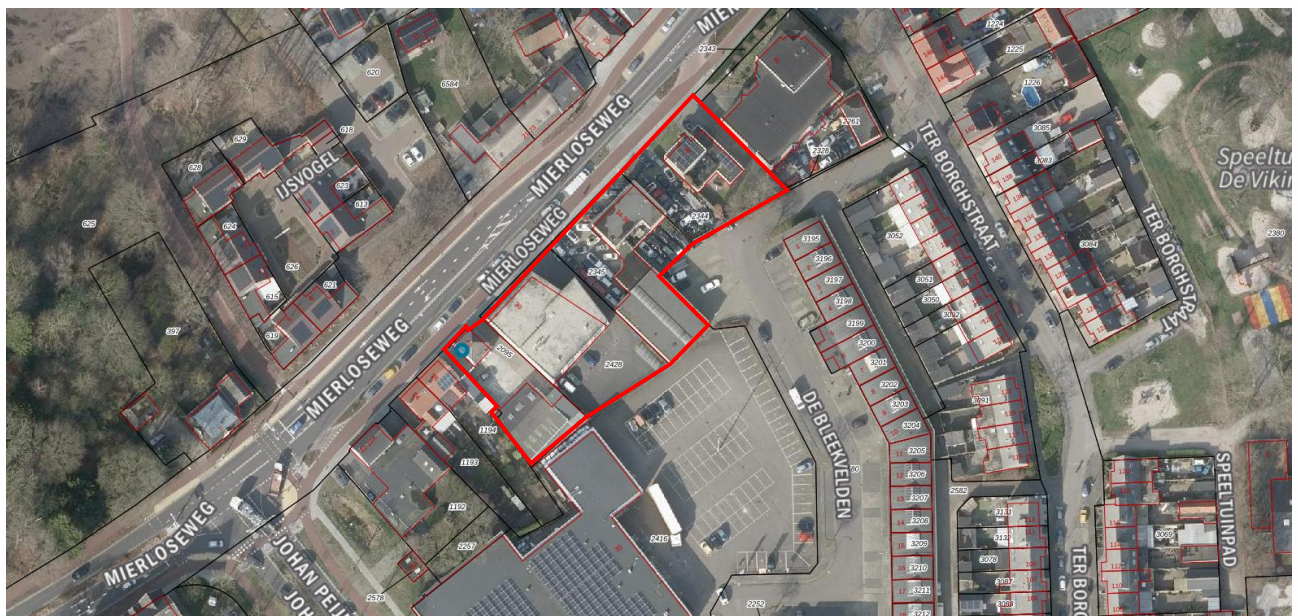
Afbeelding 1: globale begrenzing onderzoekslocatie (bron luchtfoto: PDOKViewer)

De onderzoekslocatie ligt aan de Mierloseweg 28-38 Geldrop. Kadastraal is de locatie bekend als gemeente Geldrop, sectie F, nrs. 2095, 2428, 2344 en 2345. De coördinaten volgens het R.D. stelsel zijn  $X = 167.354$  /  $Y = 381.830$ . Zie bijlage 1 voor een topografische en kadastrale kaart. Op onderstaande luchtfoto is de globale begrenzing van de onderzoekslocatie weergegeven.

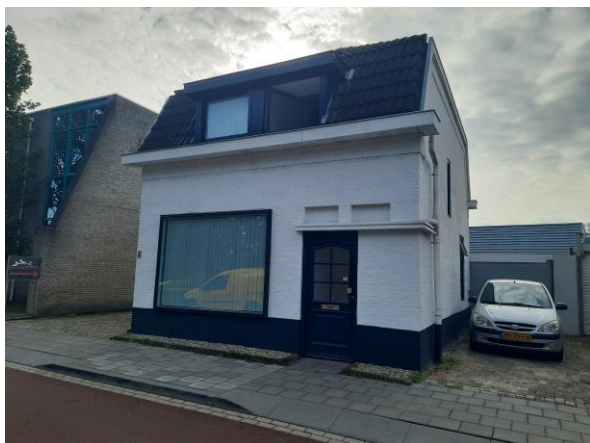
Foto 1

In de noordwesthoek van de onderzoekslocatie is een woning gelegen met daarnaast een beklinkerde oprit aan het adres Mierloseweg 28 (zie bijlage 2 en 3, foto 1). Aan de andere zijde van de woning ligt eveneens een beklinkerde oprit die leidt naar het achterterrein van dit adres (foto 2). De verharding op het achterterrein bestaat deels uit een klinkerverharding en deels uit een betonnen vloer (foto 3 en 4). Deze betonnen vloer verkeert in een slechte staat. Daarnaast is er een garage met opslagruimtes aanwezig. Deze bebouwing is deels voorzien van een betonnen vloer en deels een klinkerverharding.
