# BIJLAGE 5

# **Verkort onderzoek naar vleermuis-gebruik gebouwen Eendenpoel 8 Mierlo**

Mierlo, 22 april 2013

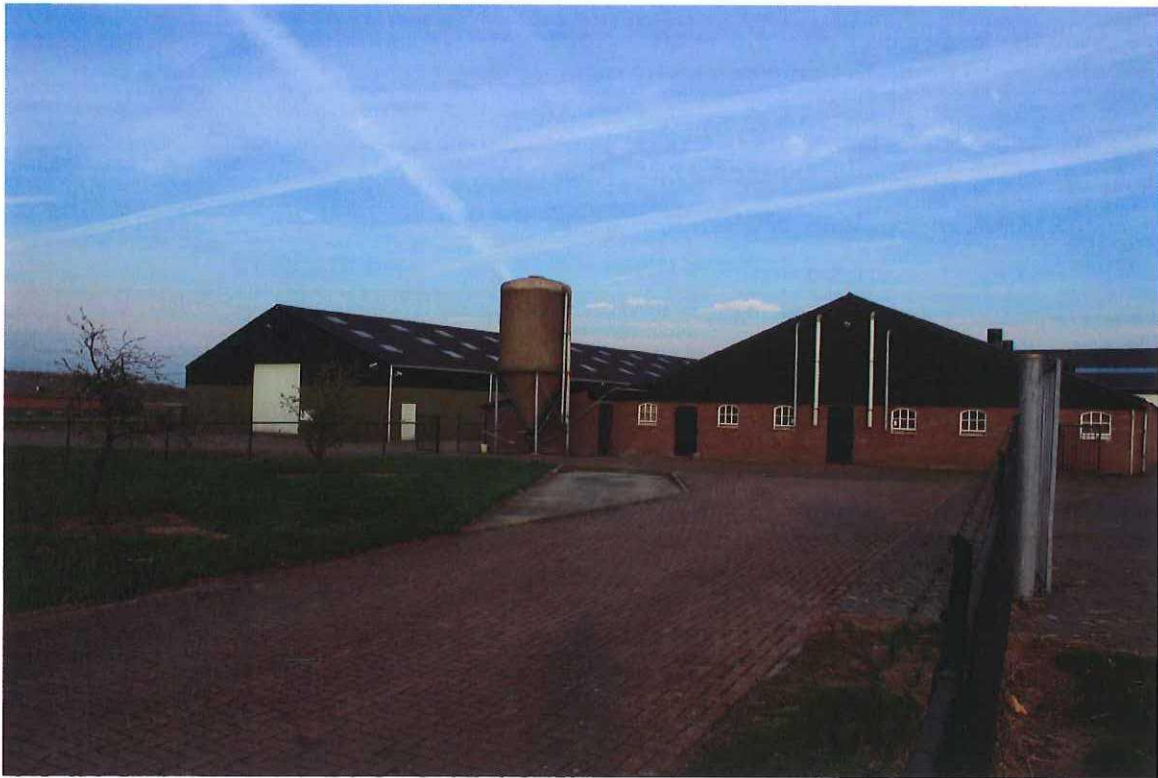
Foto: vooraanzicht loods en varkensstal

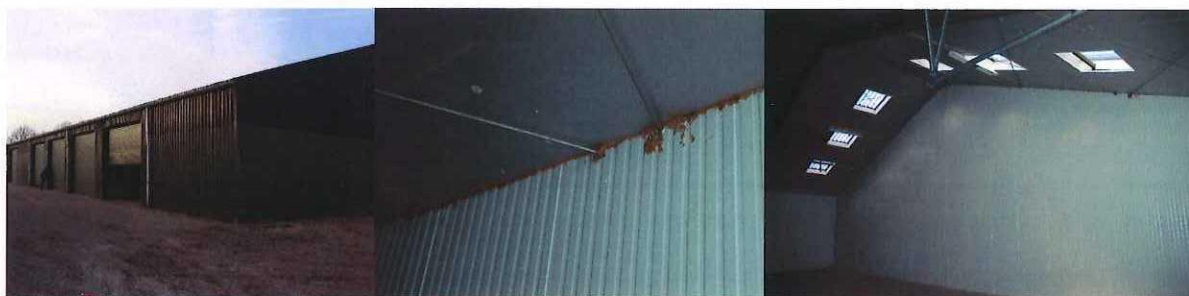
### 4.1) Loods (gebouw nr 1)

Deze loods, opgetrokken uit betonnen borstwering en stalen damwand profielen met PUR tussenlaag, is geheel afgesloten. Het dak is eveneens opgetrokken uit stalen damwand, aan de binnenzijde afgewerkt met metalen laag, en PUR isolatielaag. Ook de voegen/verbindingen van gevel/ dak, en verbindingen rondom de spanten zijn met PUR dicht gespoten. Gebruik van deze loods door vleermuizen is daarmee onmogelijk.

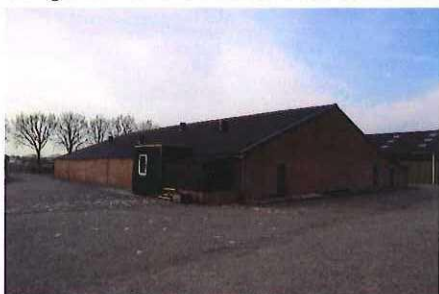
### 4.2) Varkensstal (gebouw nr 2)

Een van de gebouwen die is onderzocht is een in gebruik zijnde varkensstal. Deze stal is deels in spouw opgetrokken, welke via diverse kleine gaten toegankelijk is. Gezien de intensiteit van gebruik, en daarmee de mate van geluid en geur, is het gebruik van vleermuizen zeer te betwijfelen. Middels de mechanische ventilatie welke noodzakelijk is ontstaan voor vleermuizen ongewenste luchtstromingen. Daarnaast is er een dusdanige mate van geluid van de varkens en machinerie dat dit als verstorend kan worden aangenomen. Gebruik van deze stal door vleermuizen is niet aannemelijk
