VERKENNEND ONDERZOEK ASBEST IN  
PUIN

LOESWIJK

TE MIERLO

# Rapportage verkennend onderzoek asbest in puin

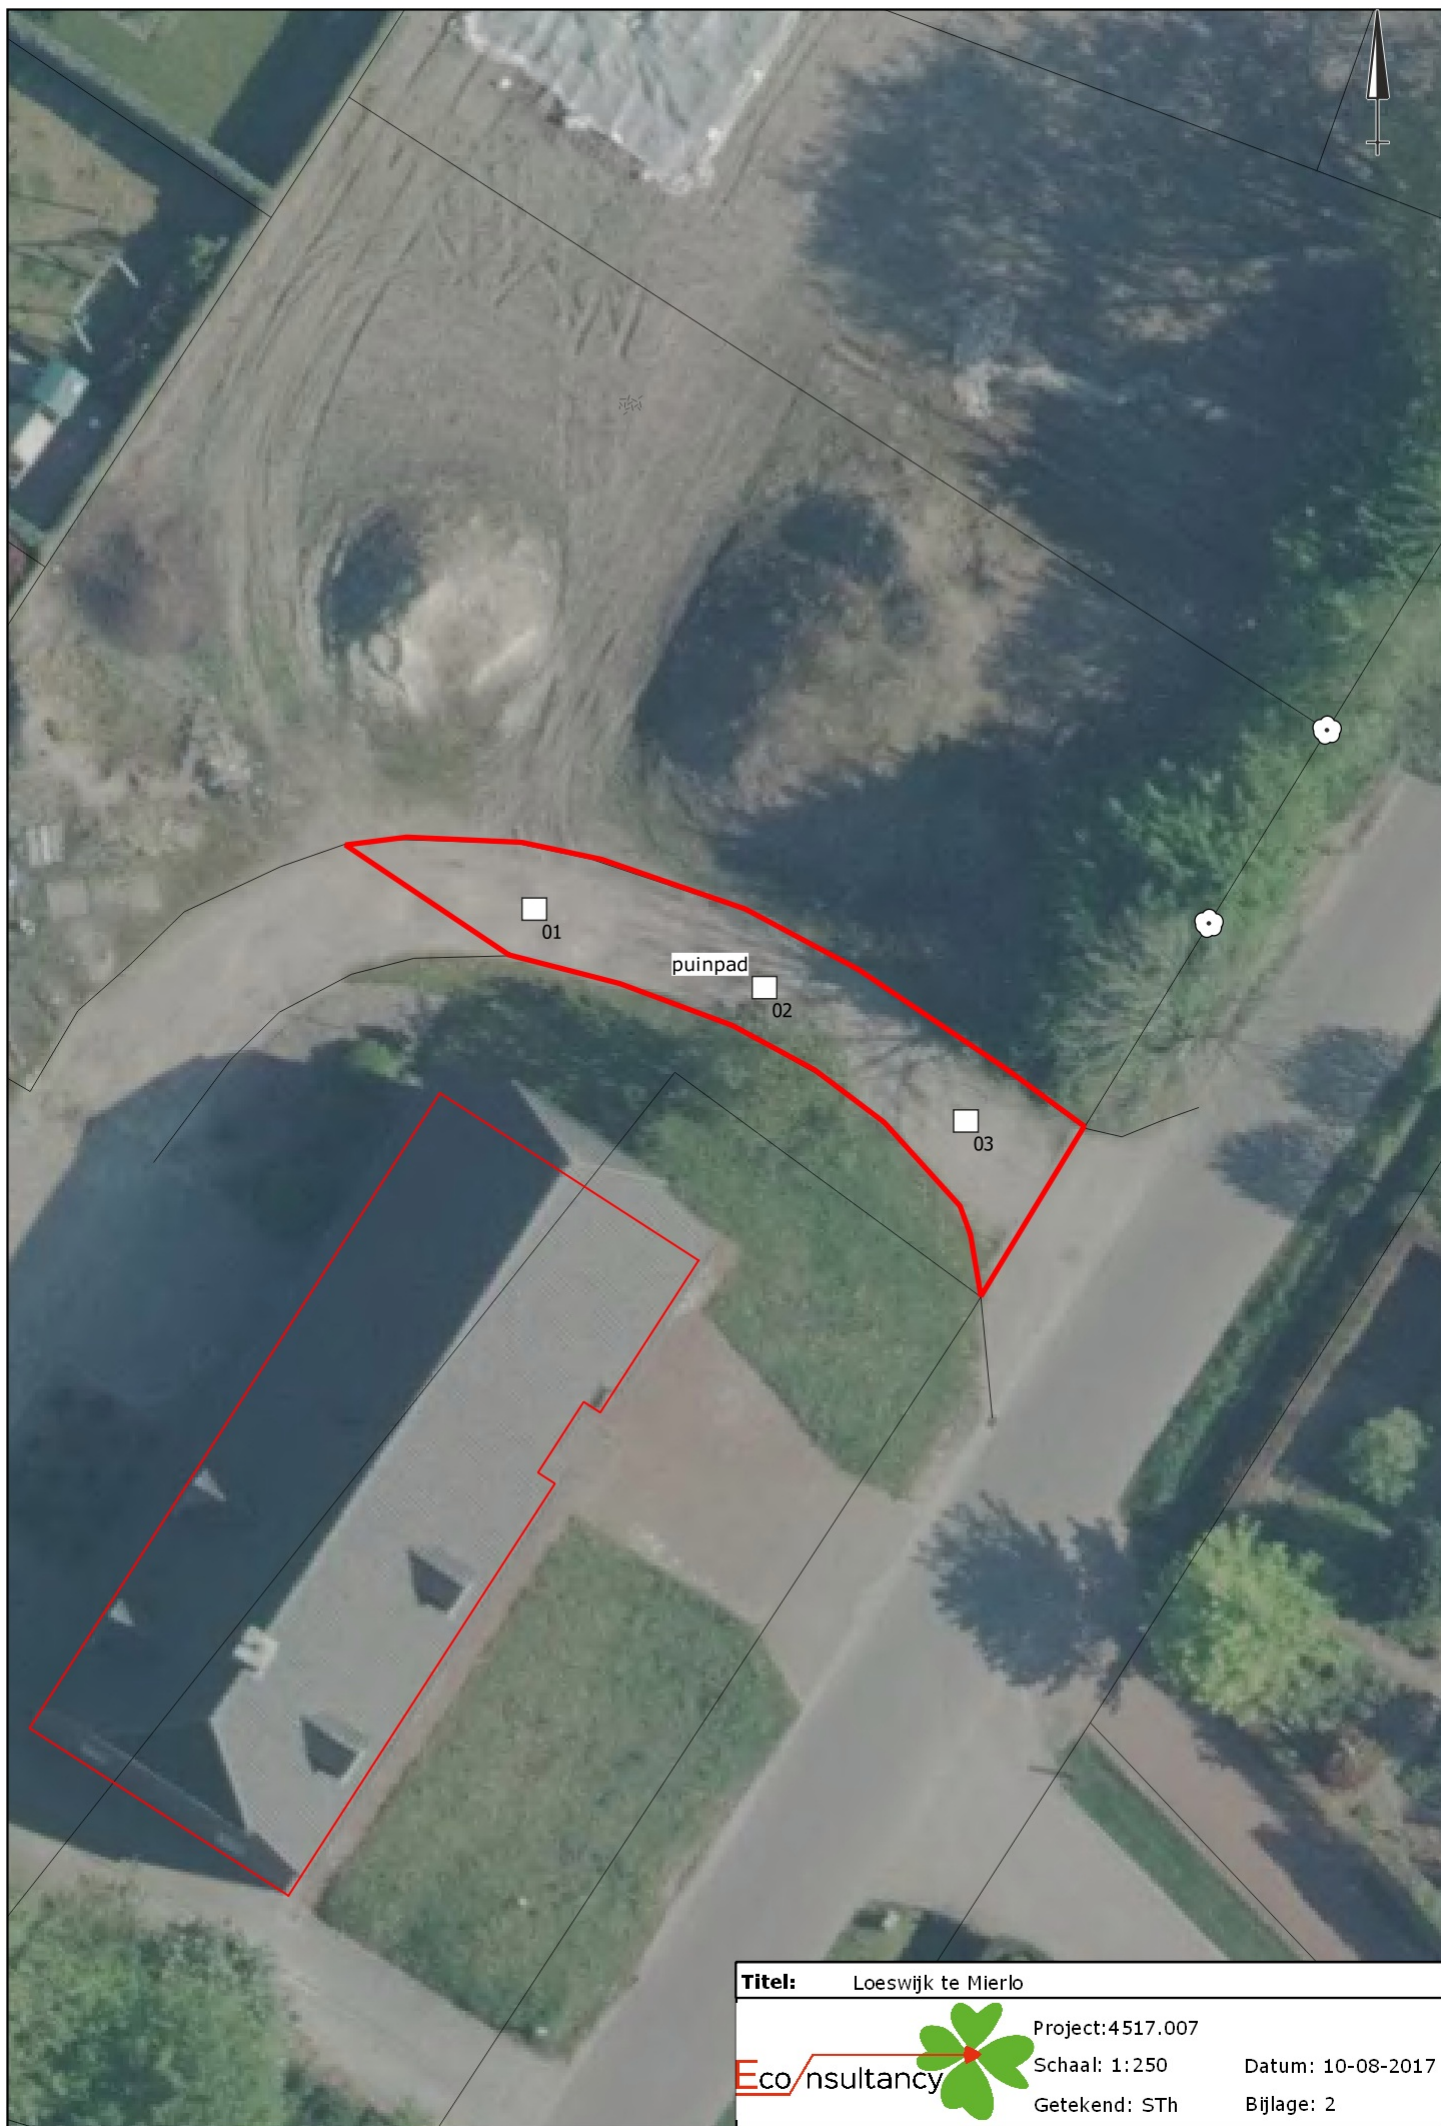
**Titel:** Loeswijk te Mierlo

Tijdens voorgaand verkennend bodemonderzoek is zéér plaatselijk, op de meest zuidelijke zijde van de onderzoekslocatie (ter plaatse van boring 12) een puinpad waargenomen ( $\pm 90 \text{ m}^2$ ) dat leidt naar het achterterrein van het adres Loeswijk 31. Aangezien de herkomst en kwaliteit niet bekend is, is dit puinpad (formeel) verdacht voor de aanwezigheid van asbest.
