**RAPPORT VOORONDERZOEK**  
**conform NEN 5725**  
Abdijweg 66 - Weerselo

Projectcode: 18076925

Rapportagedatum: 4 december 2018

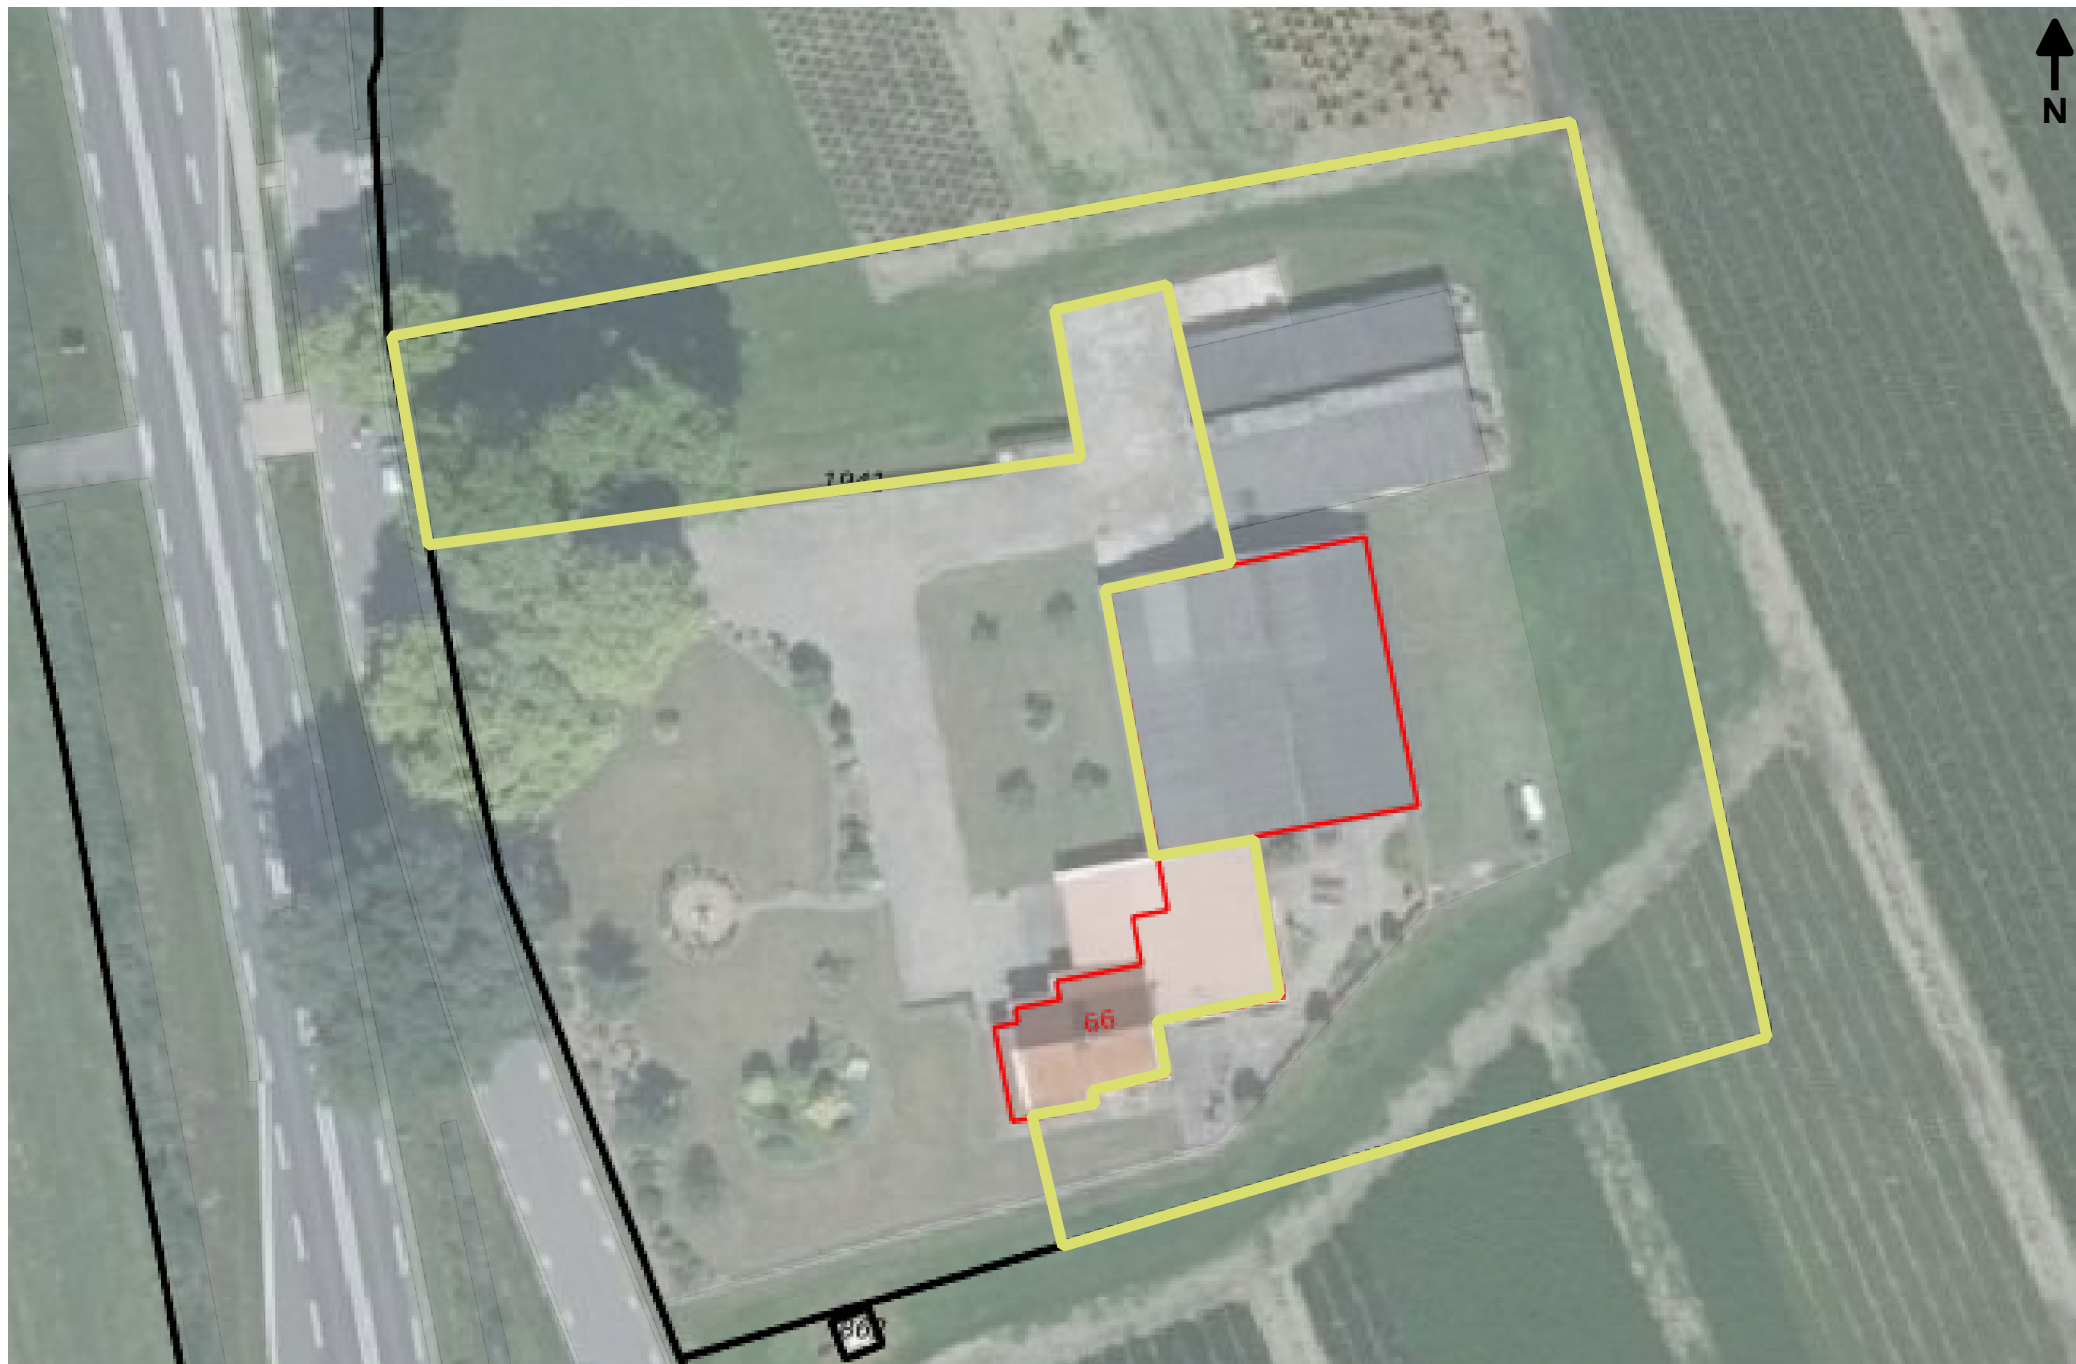
Bijlage I  
Luchtfoto met geografisch besluitvormingsgebied

Besluitvormingsgebied

Alleen informatie, die betrekking heeft op het geografisch besluitvormingsgebied (met een buffer van 25 meter), wordt in dit vooronderzoek behandeld. Het geografisch besluitvormingsgebied betreft het gedeelte van het erf waar het hondenpension, de losloopvelden en het trainingsveld gerealiseerd zullen worden. In bijlage I is een luchtfoto opgenomen, waarop het geografisch besluitvormingsgebied is aangegeven.

In bijlage I is een luchtfoto van de huidige situatie opgenomen, waarop het besluitvormingsgebied is aangegeven. Van de terreininspectie is een fotoreportage weergegeven in bijlage III.

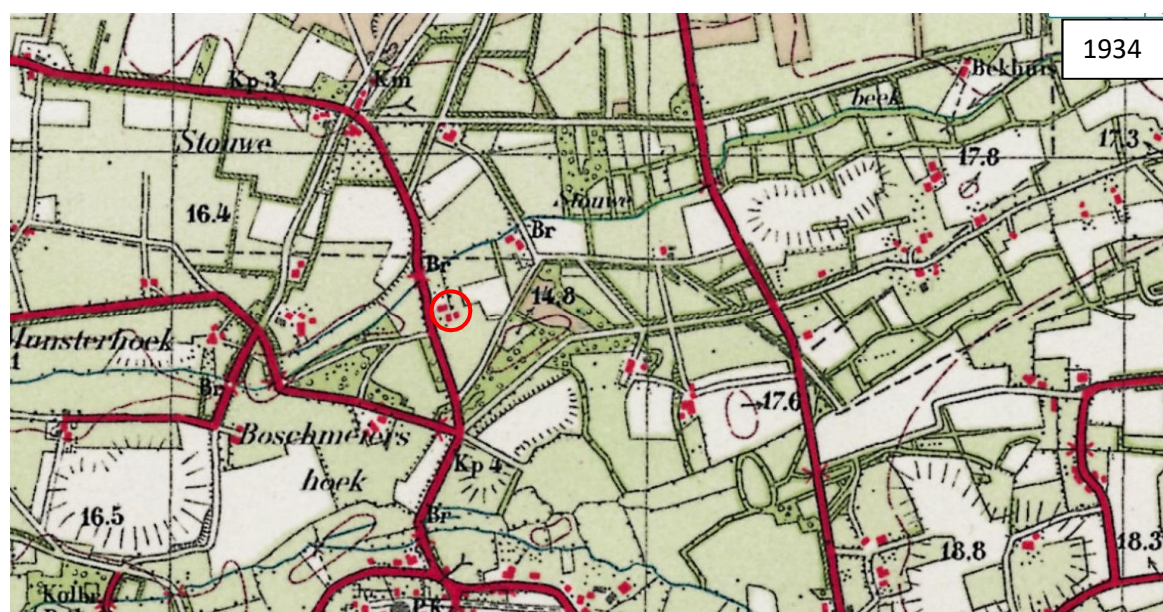
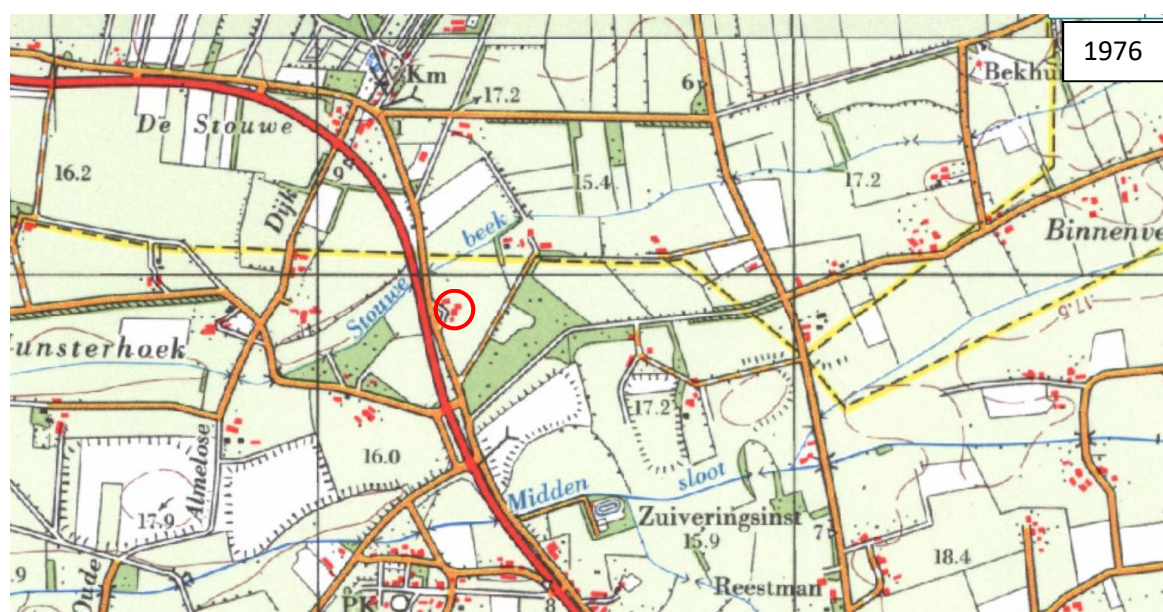
Bijlage II  
Historische topografische kaarten

Op de topografische kaart van 1905 zijn op het erf twee gebouwen weergegeven. Ten oosten van één van de gebouwen is op de topografische kaart van 1934 een gebouw weergegeven. Op de topografische kaart van 1976 zijn de huidige woning en 3 schuren weergegeven. In de Basisregistratie Adressen en Gebouwen (BAG) staat weergegeven dat de woning is gebouwd in 1960. Op deze topografische kaart is ten westen van de Abdijweg de provinciale weg N343 weergegeven. Het gebouw op het noordelijk deel van het erf is op de topografische kaart van 2010 niet meer weergegeven. Het pand is circa 10 jaar geleden gesloopt. Ten noorden van het gesloopte pand bevonden zich tot 2013 kuilvoerplaten. Het terrein rondom het erf was tot 2014 in gebruik als weiland. Sindsdien is het terrein rondom in gebruik als kwekerij. Op de topografische kaart van 2015 is de huidige situatie van de locatie weergegeven.

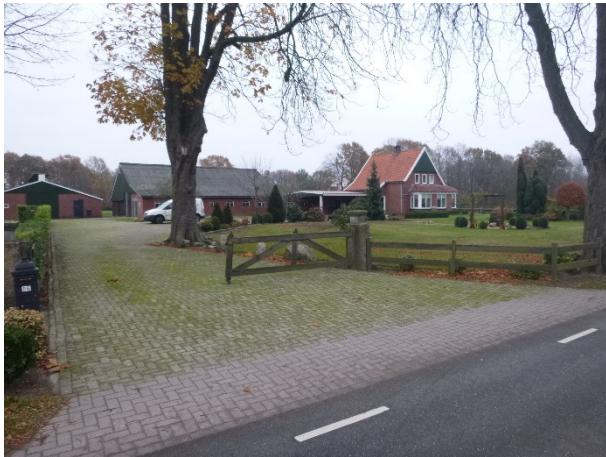
Erf vanaf Abdijweg

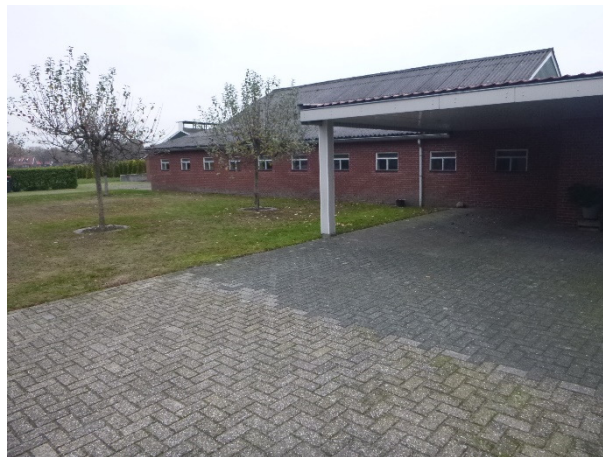
Overkapping en ligboxenstal

Op de locatie wordt al geruime tijd geen vee meer gehouden en de stallen worden tegewoordig gebruikt voor opslag. In de voormalige ligboxenstal is een caravan gestald. De overkapping aan de noordzijde van de ligboxenstal wordt gebruikt voor de opslag van brandhout.

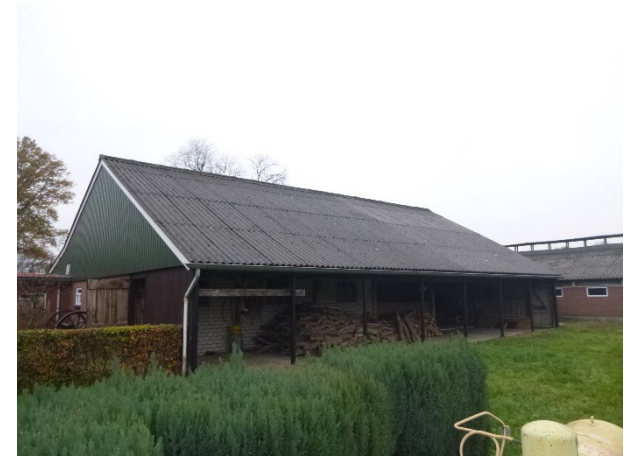
Achterzijde ligboxenstal en houtopslag

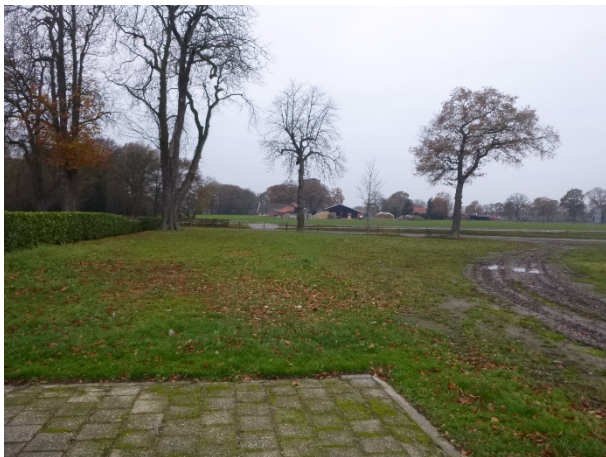
Locatie gesloopte bebouwing

Ter plaatse van het toekomstige trainingsveld heeft tot circa 10 jaar geleden een pand gestaan. Op de topografische kaart van 1905 was dit pand al weergegeven. Het terreindeel is in gebruik als grasland. Gezien het bouwjaar van dit pand en omdat het recent is gesloopt, wordt niet verwacht dat de sloop hiervan negatieve invloed heeft gehad op de bodemkwaliteit.

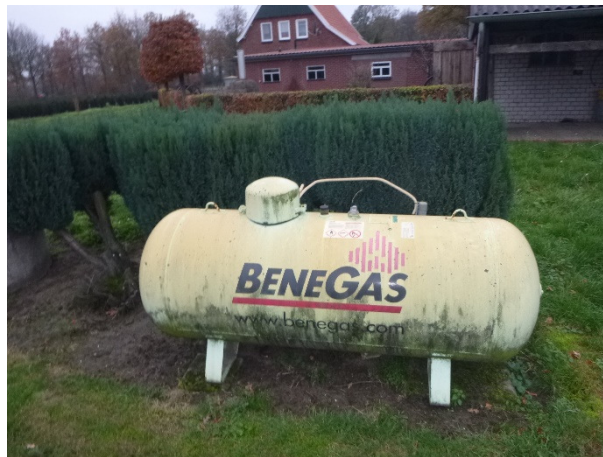
Gastank achterzijde erf

Het terrein rondom de bebouwing is grotendeels onverhard (gazon en tuin) en deels verhard met klinkers (erf). Aan de oostzijde van het erf bevindt zich een bovengrondse gastank voor de verwarming van de woning en de schuren. Rondom het erf is de kwekerij gelegen.

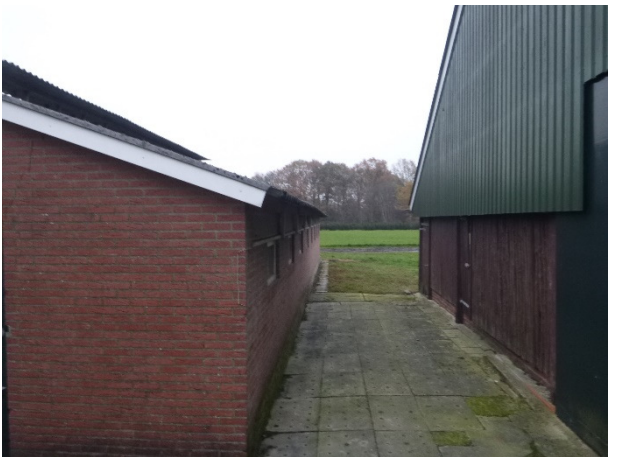
Verharde strook t.p.v. druppelzone

Op de daken van de te verbouwen schuren bevinden zich asbesthoudende golfplaten. Het hemelwater van de voormalige ligboxenstal watert af via dakgoten. Het hemelwater van de voormalige varkensschuur watert af op verhard terrein. Aangezien de daken niet afwateren op onverhard terrein, is er geen sprake van asbestverdachte druppelzones. Op de daken van de woning en de schuur aan de woning bevinden zich geen asbestverdachte daken.

Op de daken van de te verbouwen schuren bevinden zich asbesthoudende golfplaten. Het hemelwater van de asbesthoudende daken watert af via een dakgoot of watert af op verhard terrein. Op de locatie is geen sprake van asbestverdachte druppelzones.

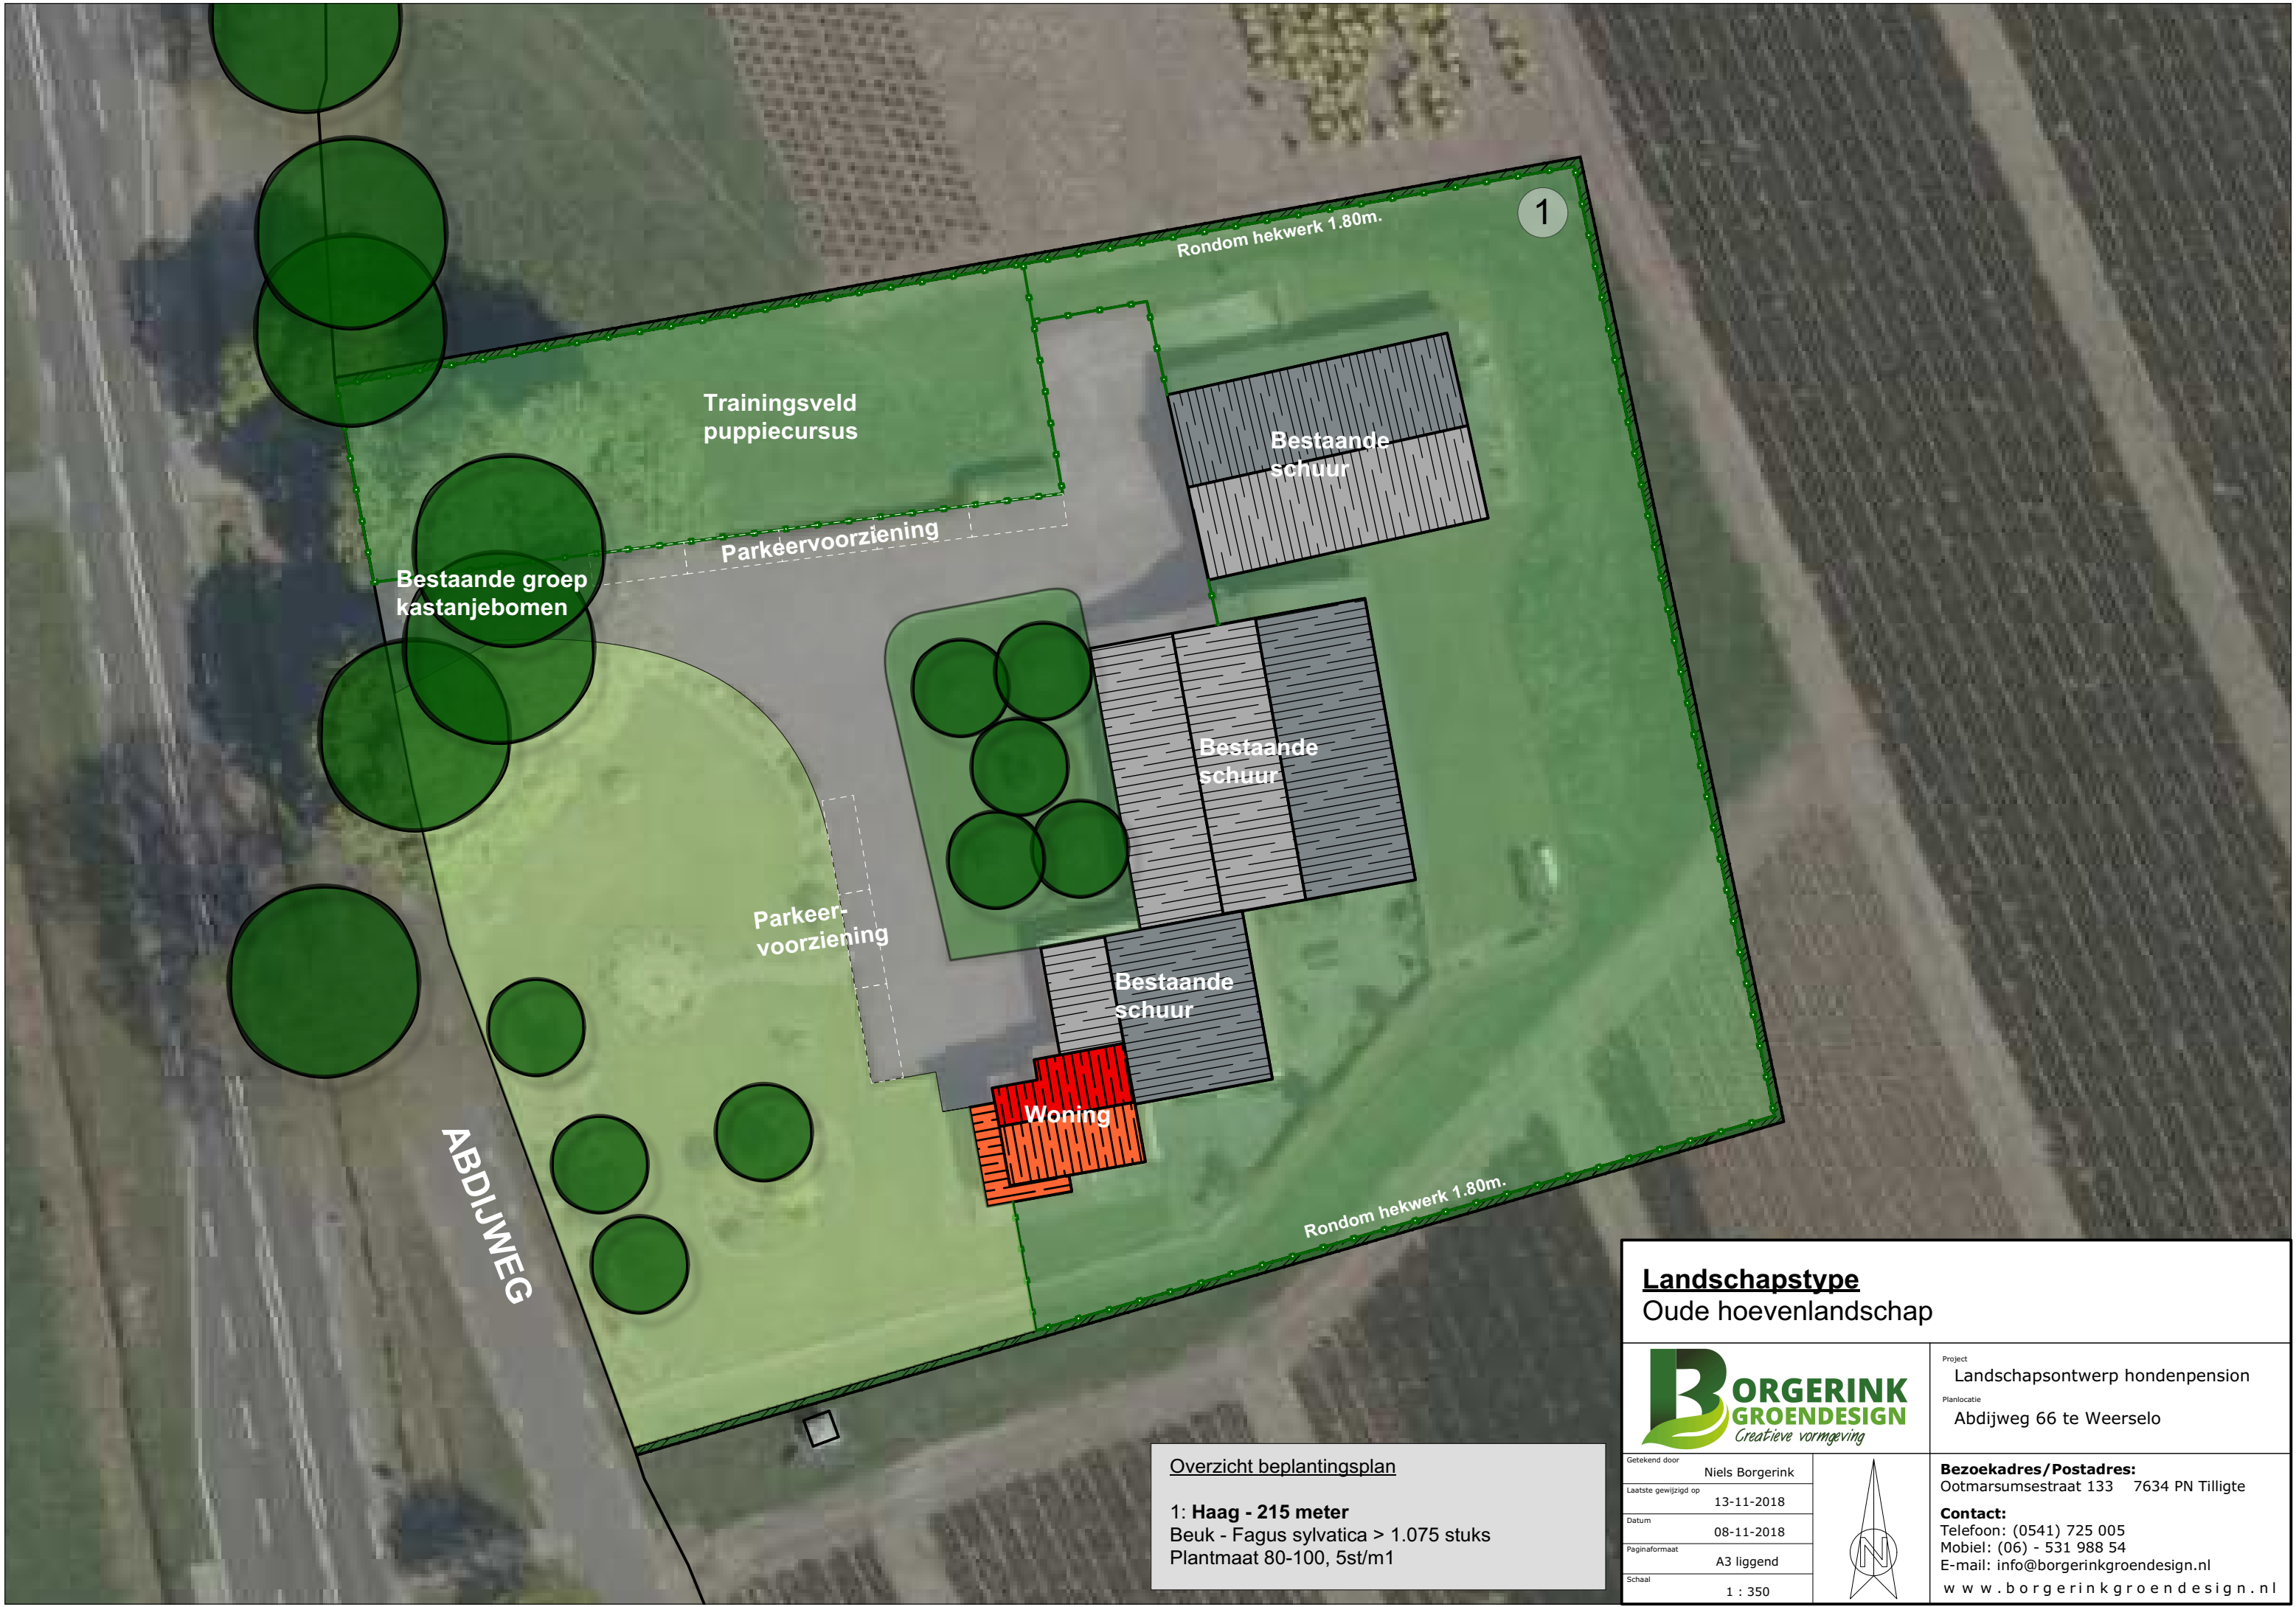
Bijlage IV  
Schets toekomstige situatie

**Overzicht beplantingsplan**

1: Haag - 215 meter  
Beuk - Fagus sylvatica > 1.075 stuks  
Plantmaat 80-100, 5st/m1

De voormalige ligboxenstal en de voormalige varkensstal zullen worden verbouwd tot hondenpension. Aan de achterzijde van het erf, ter plaatse van de tuin, zullen losloopvelden voor de honden gecreëerd worden. Op het noordelijke deel van het erf, waar circa 10 jaar geleden een schuur is gesloopt, zal een trainingsveld voor puppycursus worden aangelegd. Rondom de losloopvelden en het trainingsveld zal een hek worden geplaatst. De woning en de aanliggende schuur met overkapping blijven ongewijzigd. Ook de erfverharding en de voortuin blijven behouden.

Een schets van de toekomstige situatie is weergegeven in bijlage IV
