Historisch Vooronderzoek NEN 5725

Kadastraal: Weerselo, Sectie T, 1494

Projectnummer: 2021-154

Locatie: Weerselo, Sectie T, perceel 1494
Projectnummer: 2021-154
Versiedatum: 2-7-2021

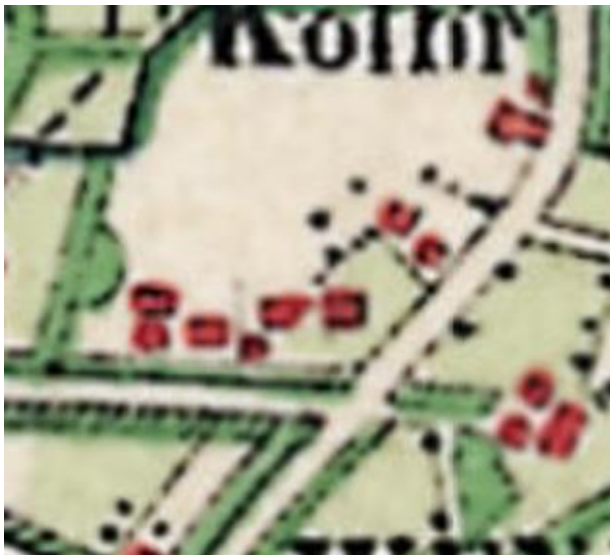
Kaart 1905

Op de historische kaarten is bebouwing vanaf 1905 te zien op de onderzoekslocatie.

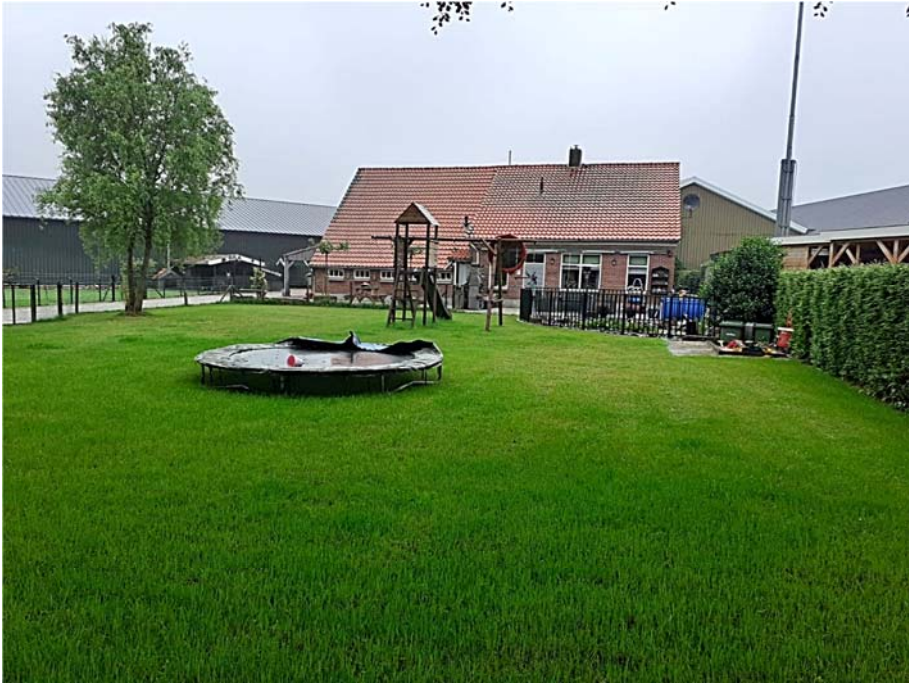
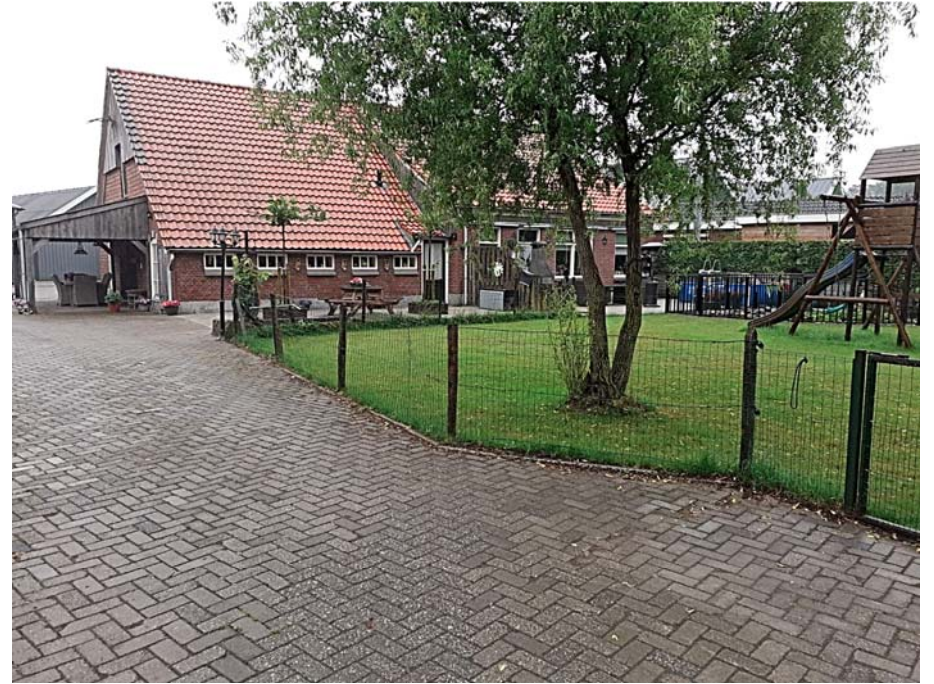
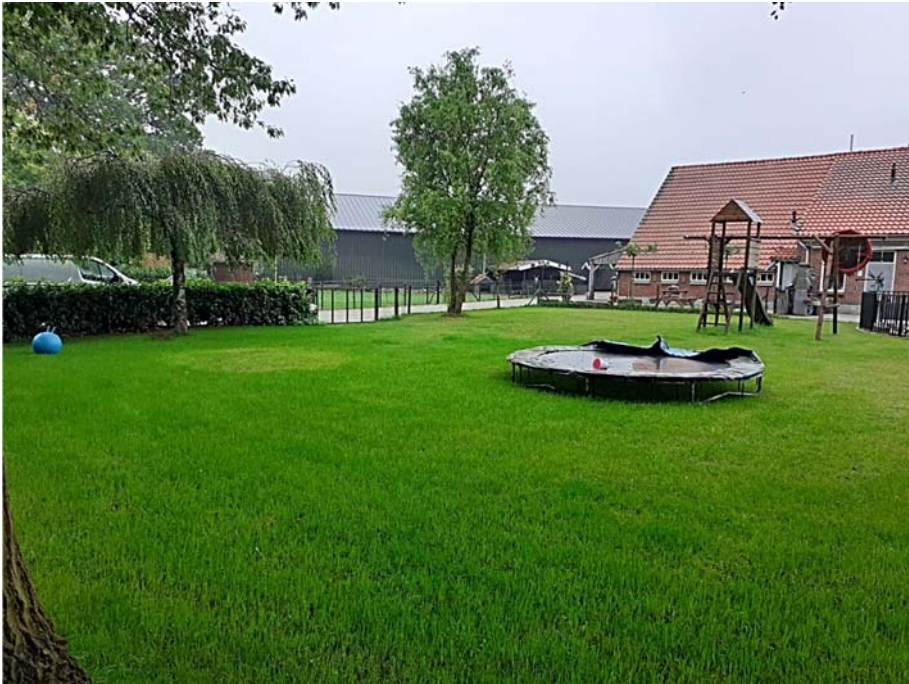
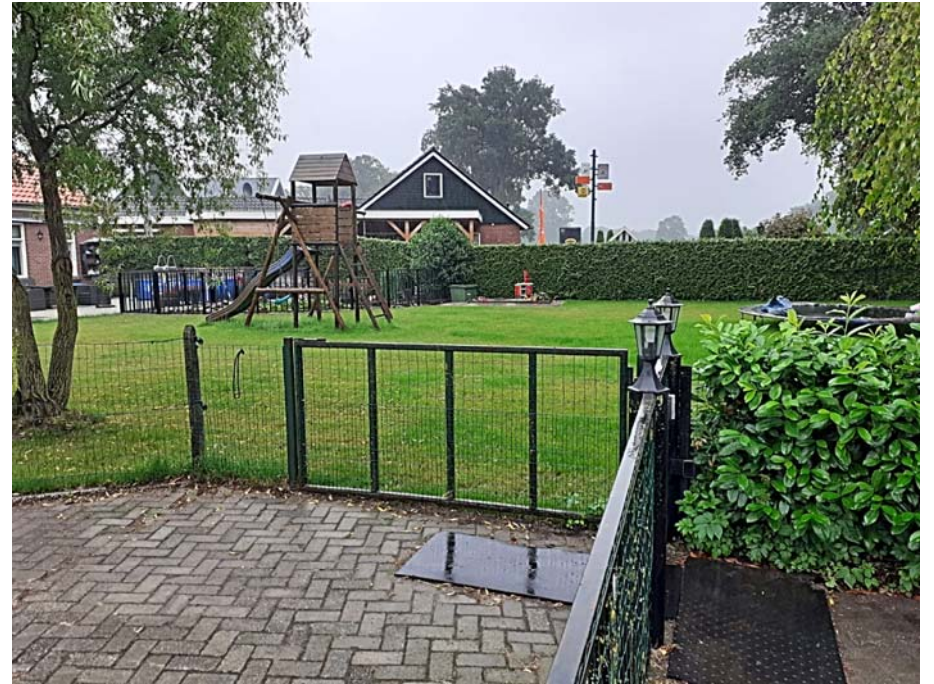
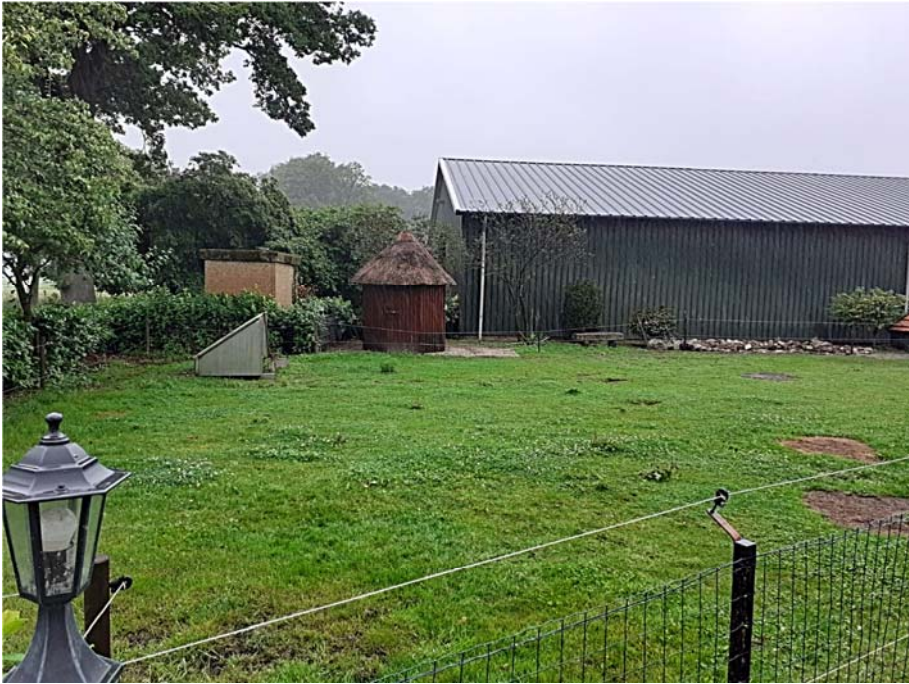
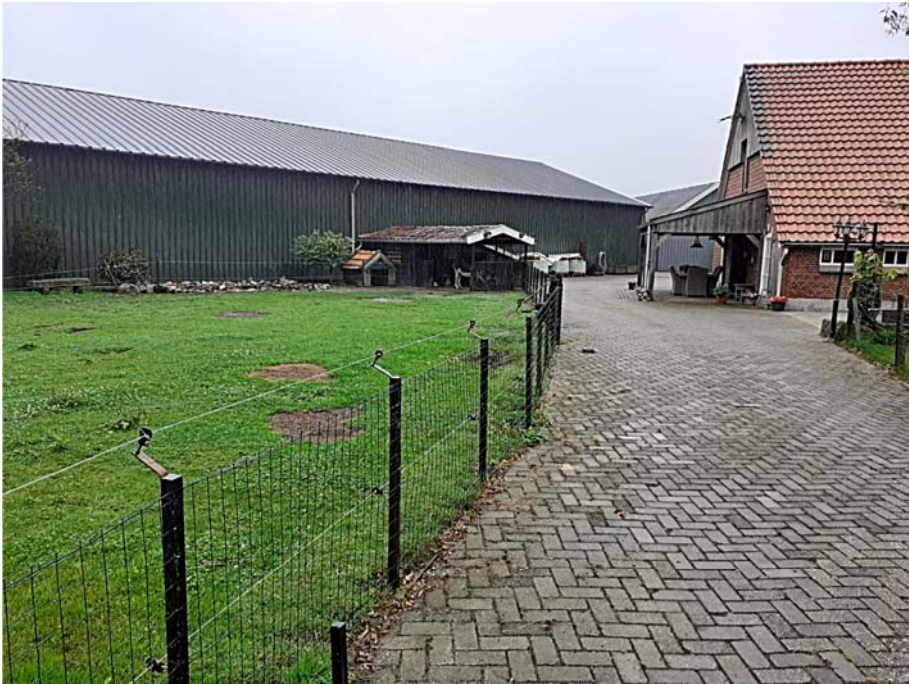
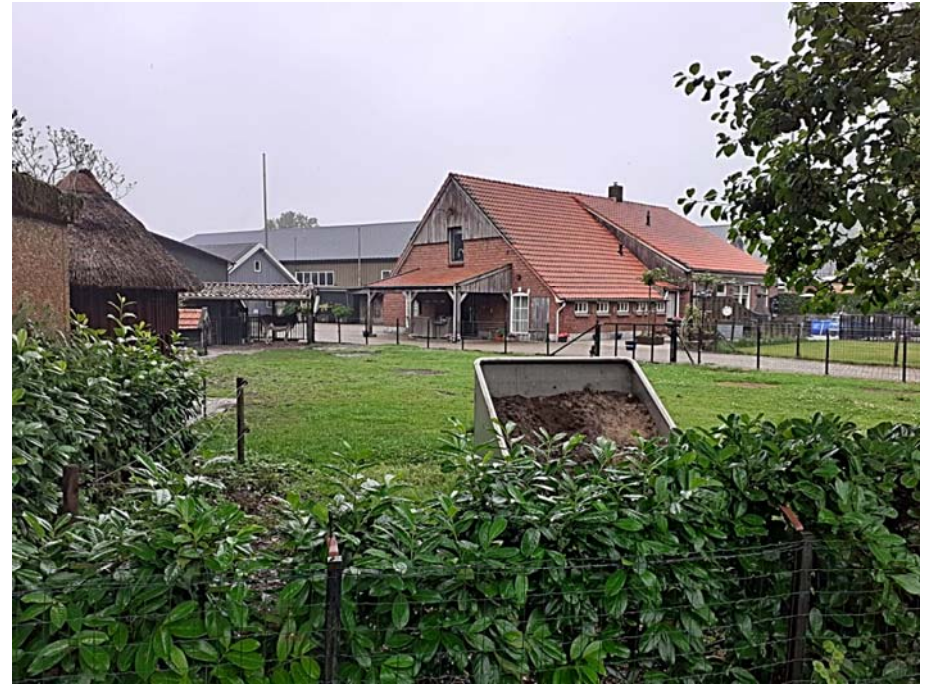
Foto's Onderzoekslocatie

De onderzoekslocatie bestaat uit een erf met woonhuis, kapschuur en een tuin met vijver.

Tijdens het locatiebezoek is opgemerkt dat één schuur mogelijk asbesthoudende dakbedekking bevat.
