## Asbest in bodemonderzoek NEN5707

Project: 2021-339

Locatie: Laagsestraat 38 te Oud Ootmarsum

Datum: 23 december 2021

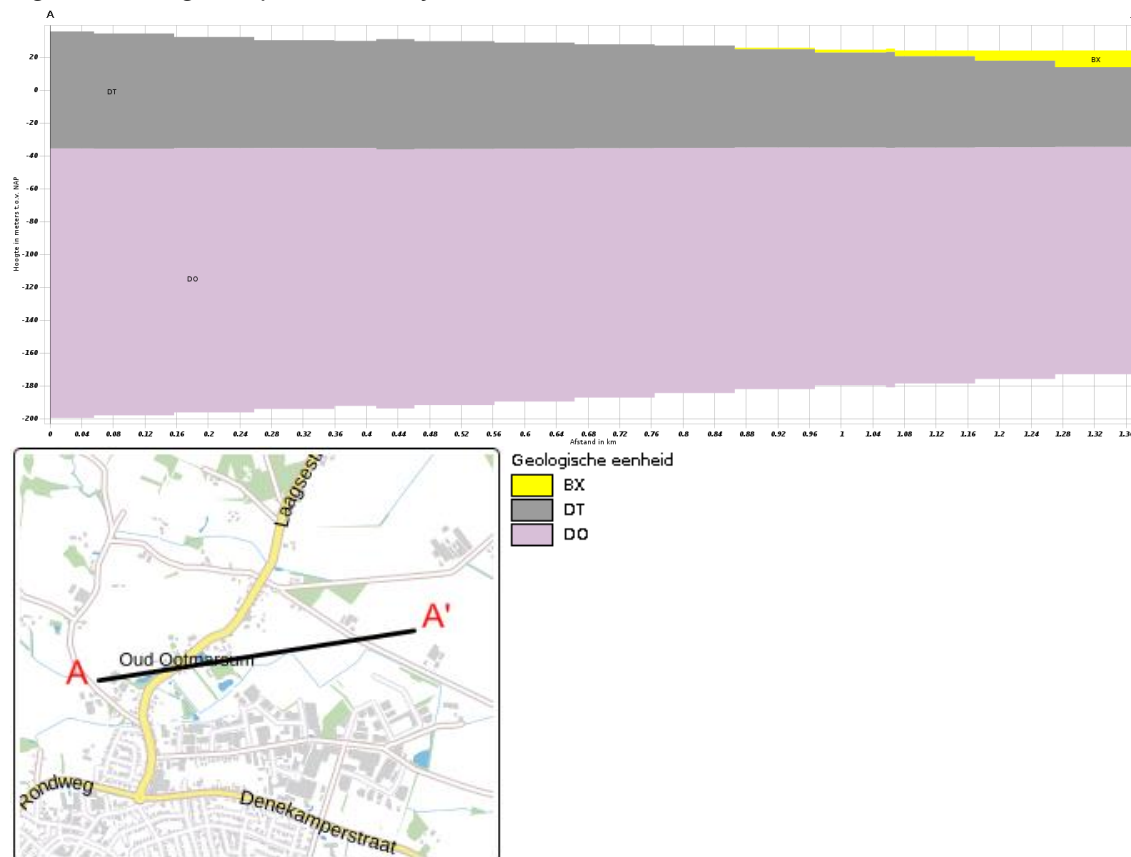
*Figuur 1 Geologisch opbouw landelijk model DGM v2.2*

De regionale geohydrologische bodemopbouw is weergegeven in onderstaande figuur.

De boorlocatie bevindt zich circa 30 meter boven NAP. De regionale grondwaterstroming is noordwestelijk.

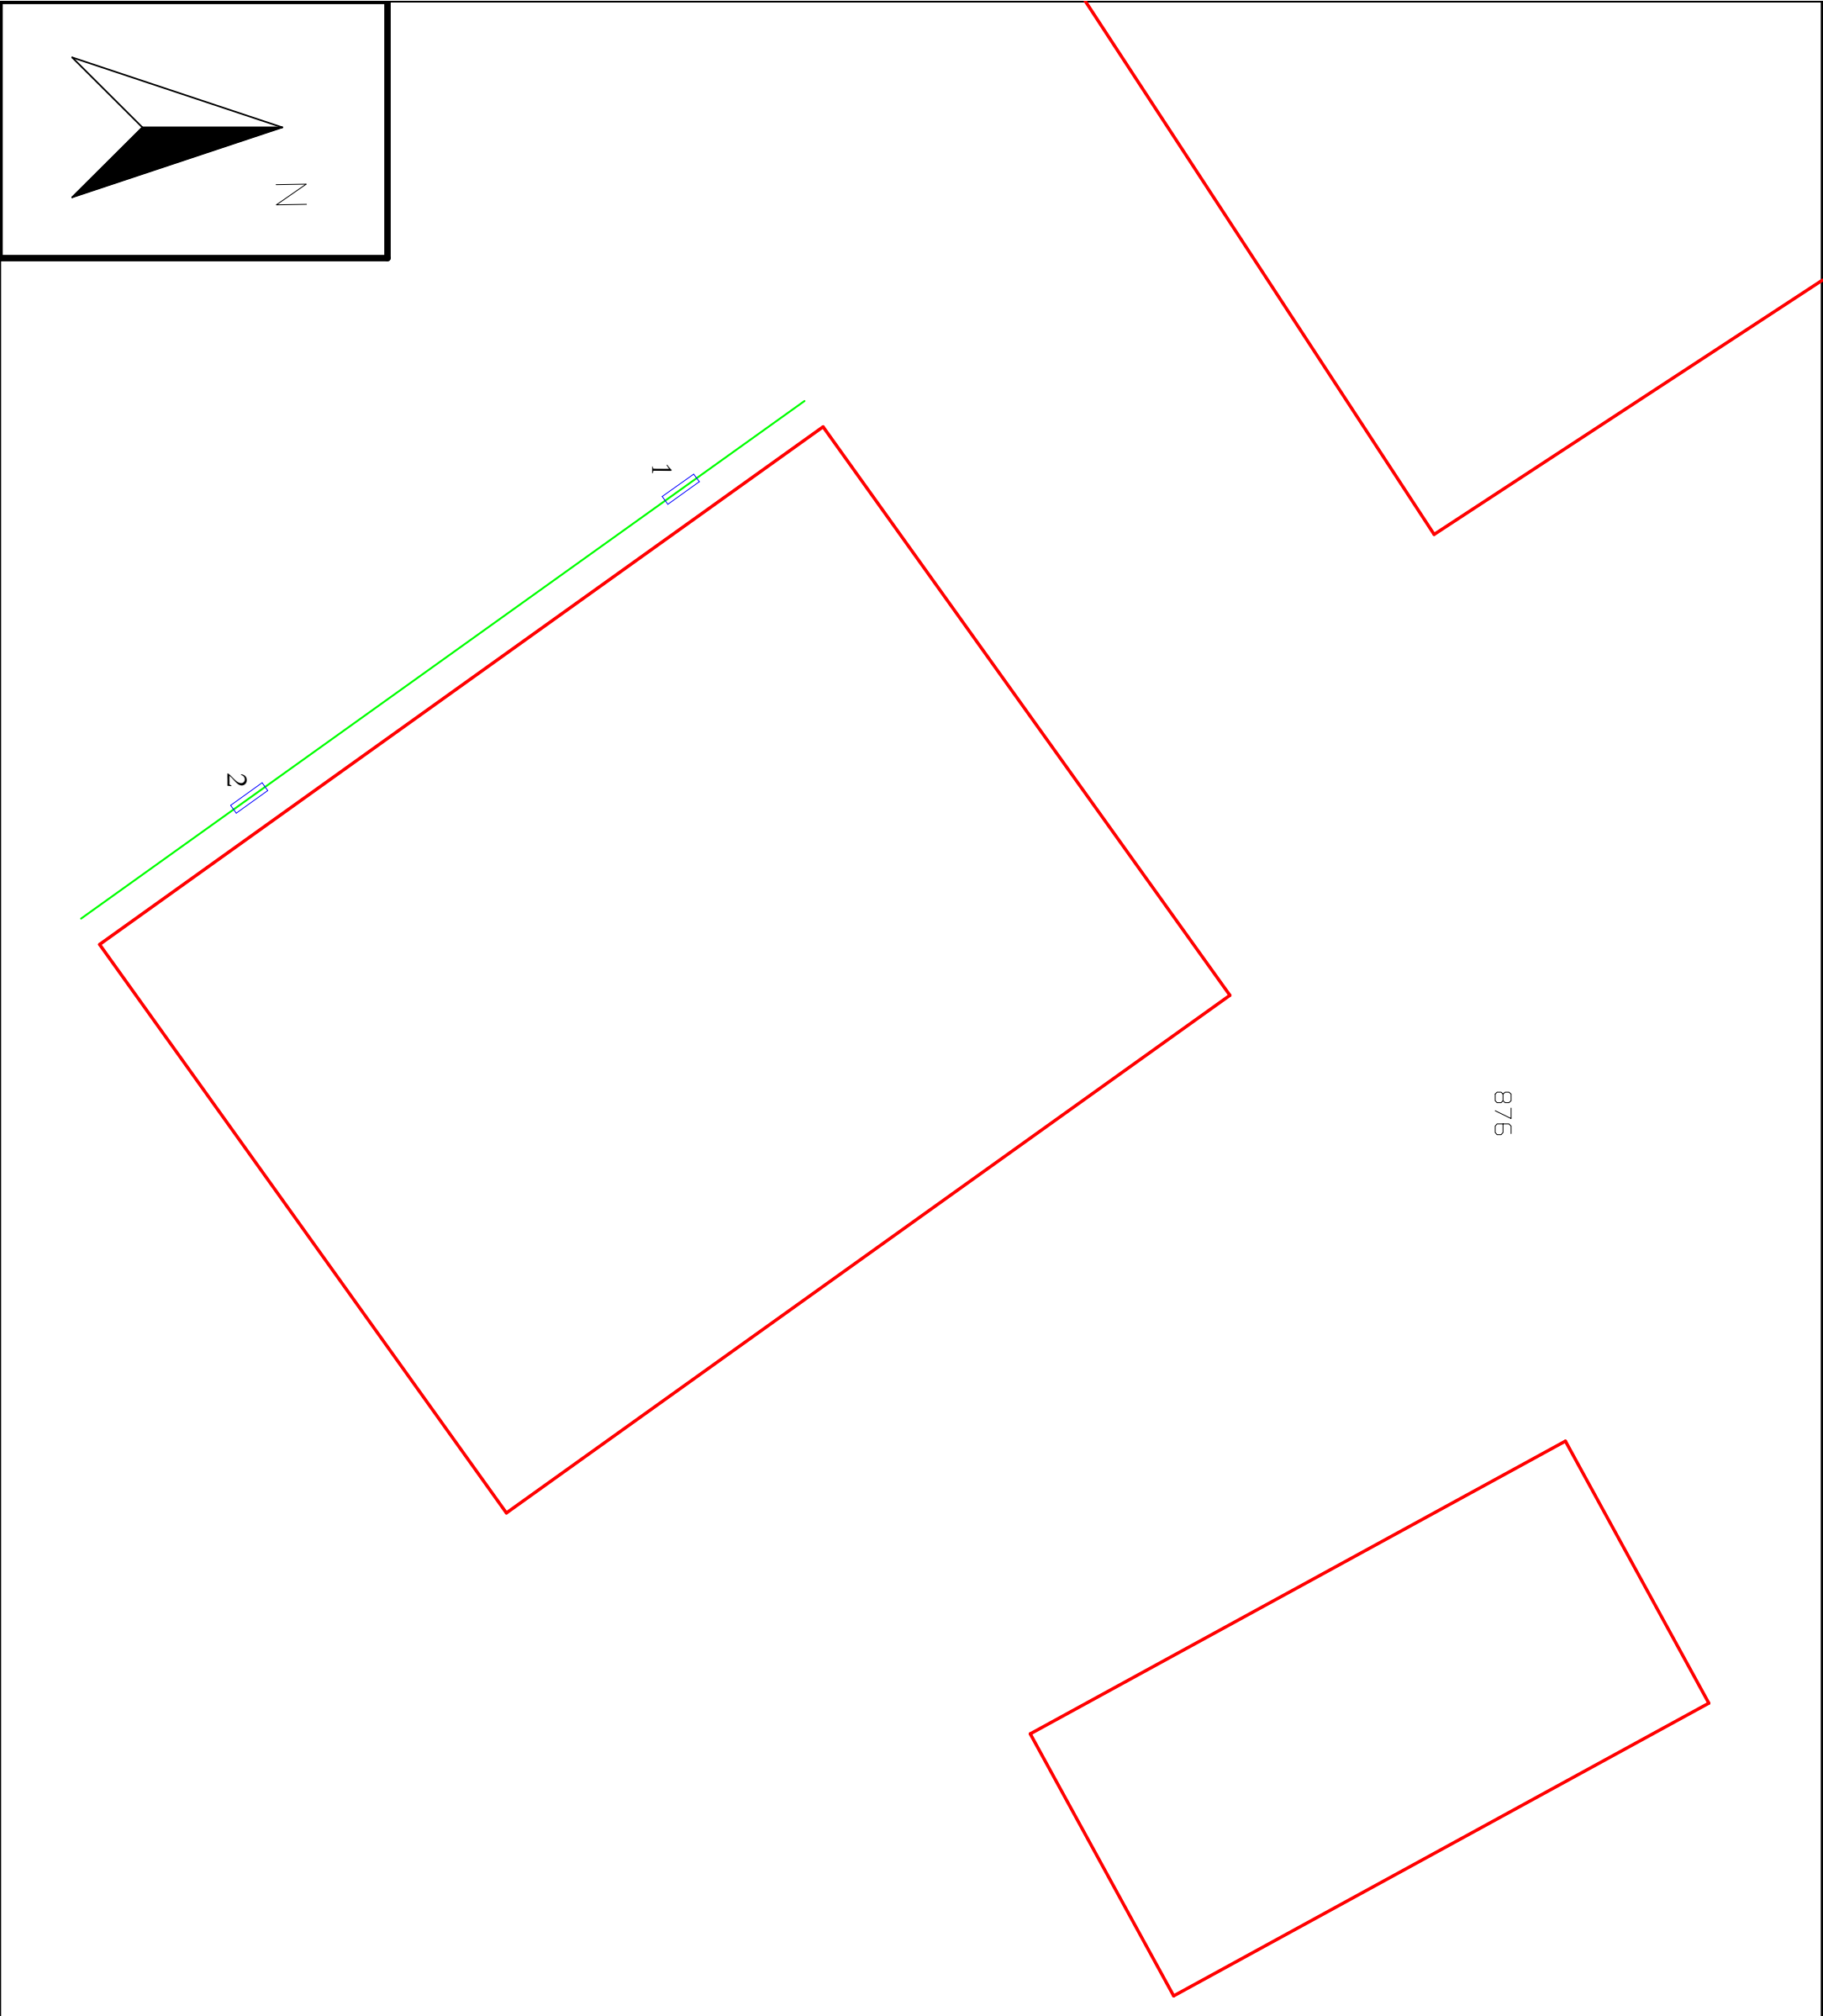
## Overzichtstekening boorpunten

- Boorgat 0.3x0.3x0.5
- Boring tot 2.0 m -mv (edelmanboor Ø 12cm)
- ▭ Sleuf 2.0x0.3x0.1

De veldwerkzaamheden zijn uitgevoerd op 10 december 2021. De positie van de boorlocaties zijn weergegeven in bijlage III.
