**RAPPORT VERKENNEND BODEMONDERZOEK**  
**conform NEN 5740 en NEN 5707**  
Frensdorferweg 9 - Tilligte

## Rapport Verkennend Bodemonderzoek conform NEN 5740 en NEN 5707 Frensdorferweg 9 - Tilligte

Projectcode: 18080216

Rapportagedatum: 18 januari 2019

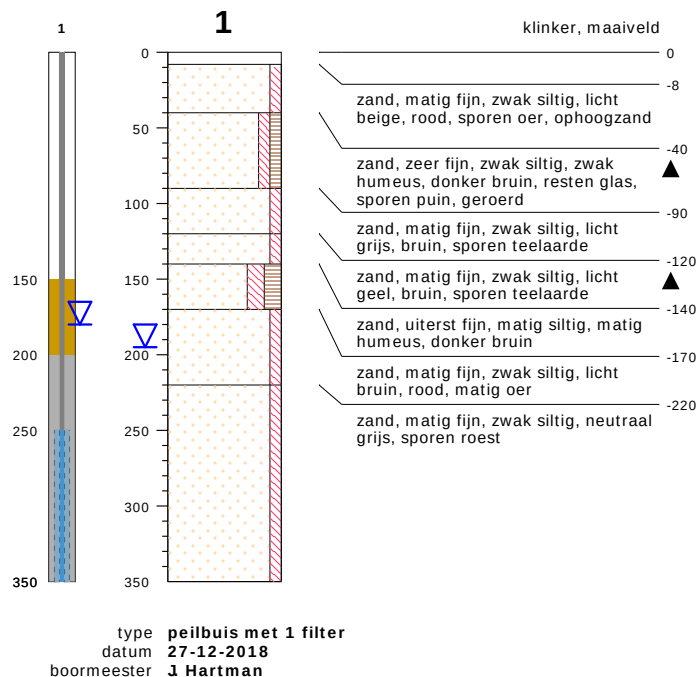
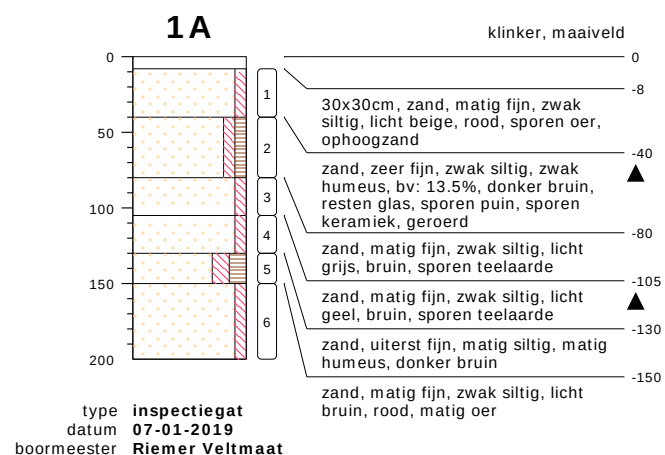
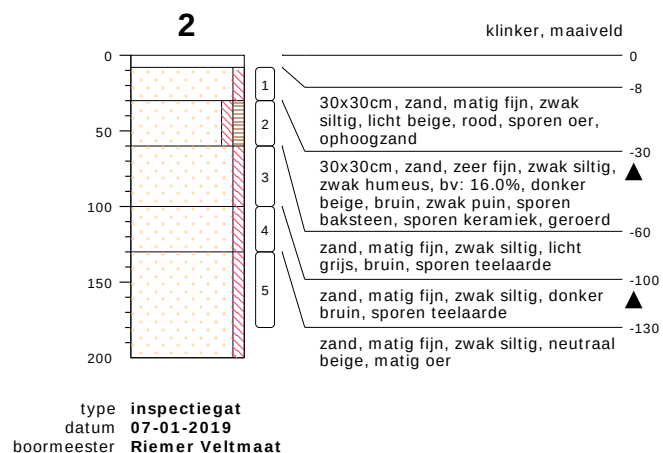
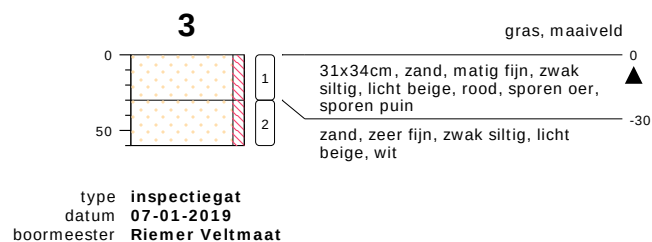
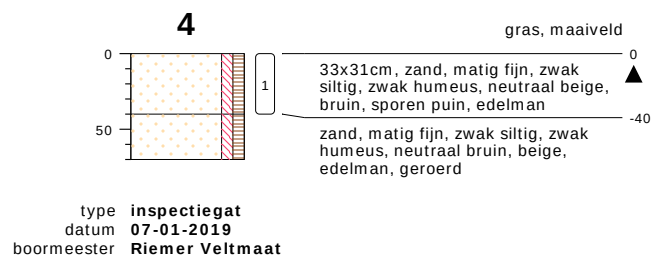
## bodemprofielen schaal 1:50

De bodemopbouw ter plaatse van de onderzoekslocatie is globaal als volgt: tot circa 0.8 meter min maaiveld (m-mv) is voornamelijk zeer fijn, zwak siltig, zwak humeus zand aangetroffen. Er zijn bodemvreemde materialen waargenomen, deze zijn weergegeven in tabel 2. Hieronder is bestaat de bodem tot circa 3.5 m-mv voornamelijk uit matig tot uiterst fijn, zwak siltig zand. In de ondergrond zijn roest- en/of oerhoudende lagen aangetroffen. Door de veldwerker zijn visueel geen asbestverdachte materialen waargenomen in de bodem.

onderzoek **Frensdorferweg 9 - Tilligte**  
projectcode **18080216**  
datum **18-01-2019**  
getekend conform **NEN 5104**  
pagina **1 van 2**
