**RAPPORT VERKENNEND  
(ASBEST)BODEMONDERZOEK  
conform NEN5740 en NEN5707  
Loodijk 17 - Saasveld**

*Locatie:*  
Loodijk 17  
7597 NV Saasveld

Projectcode: 22064218

Rapportagedatum: 18 januari 2023

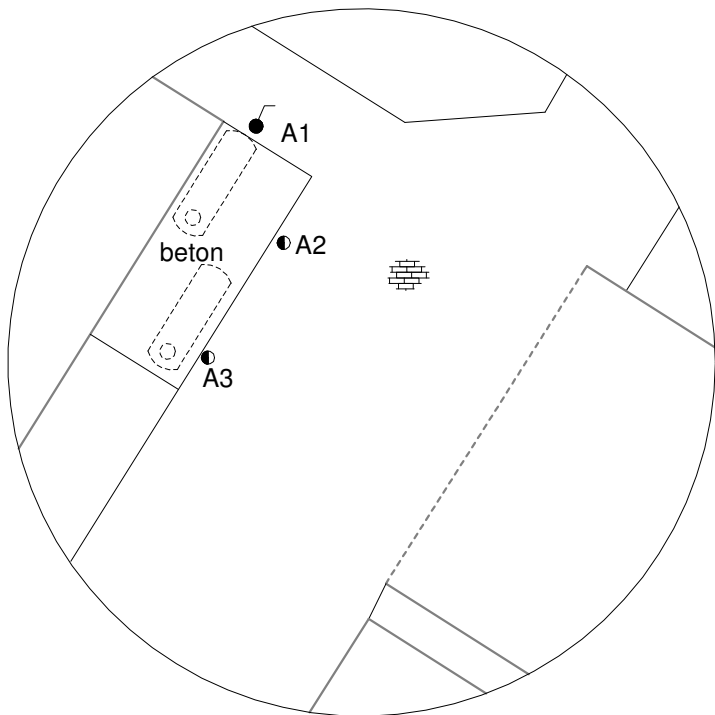
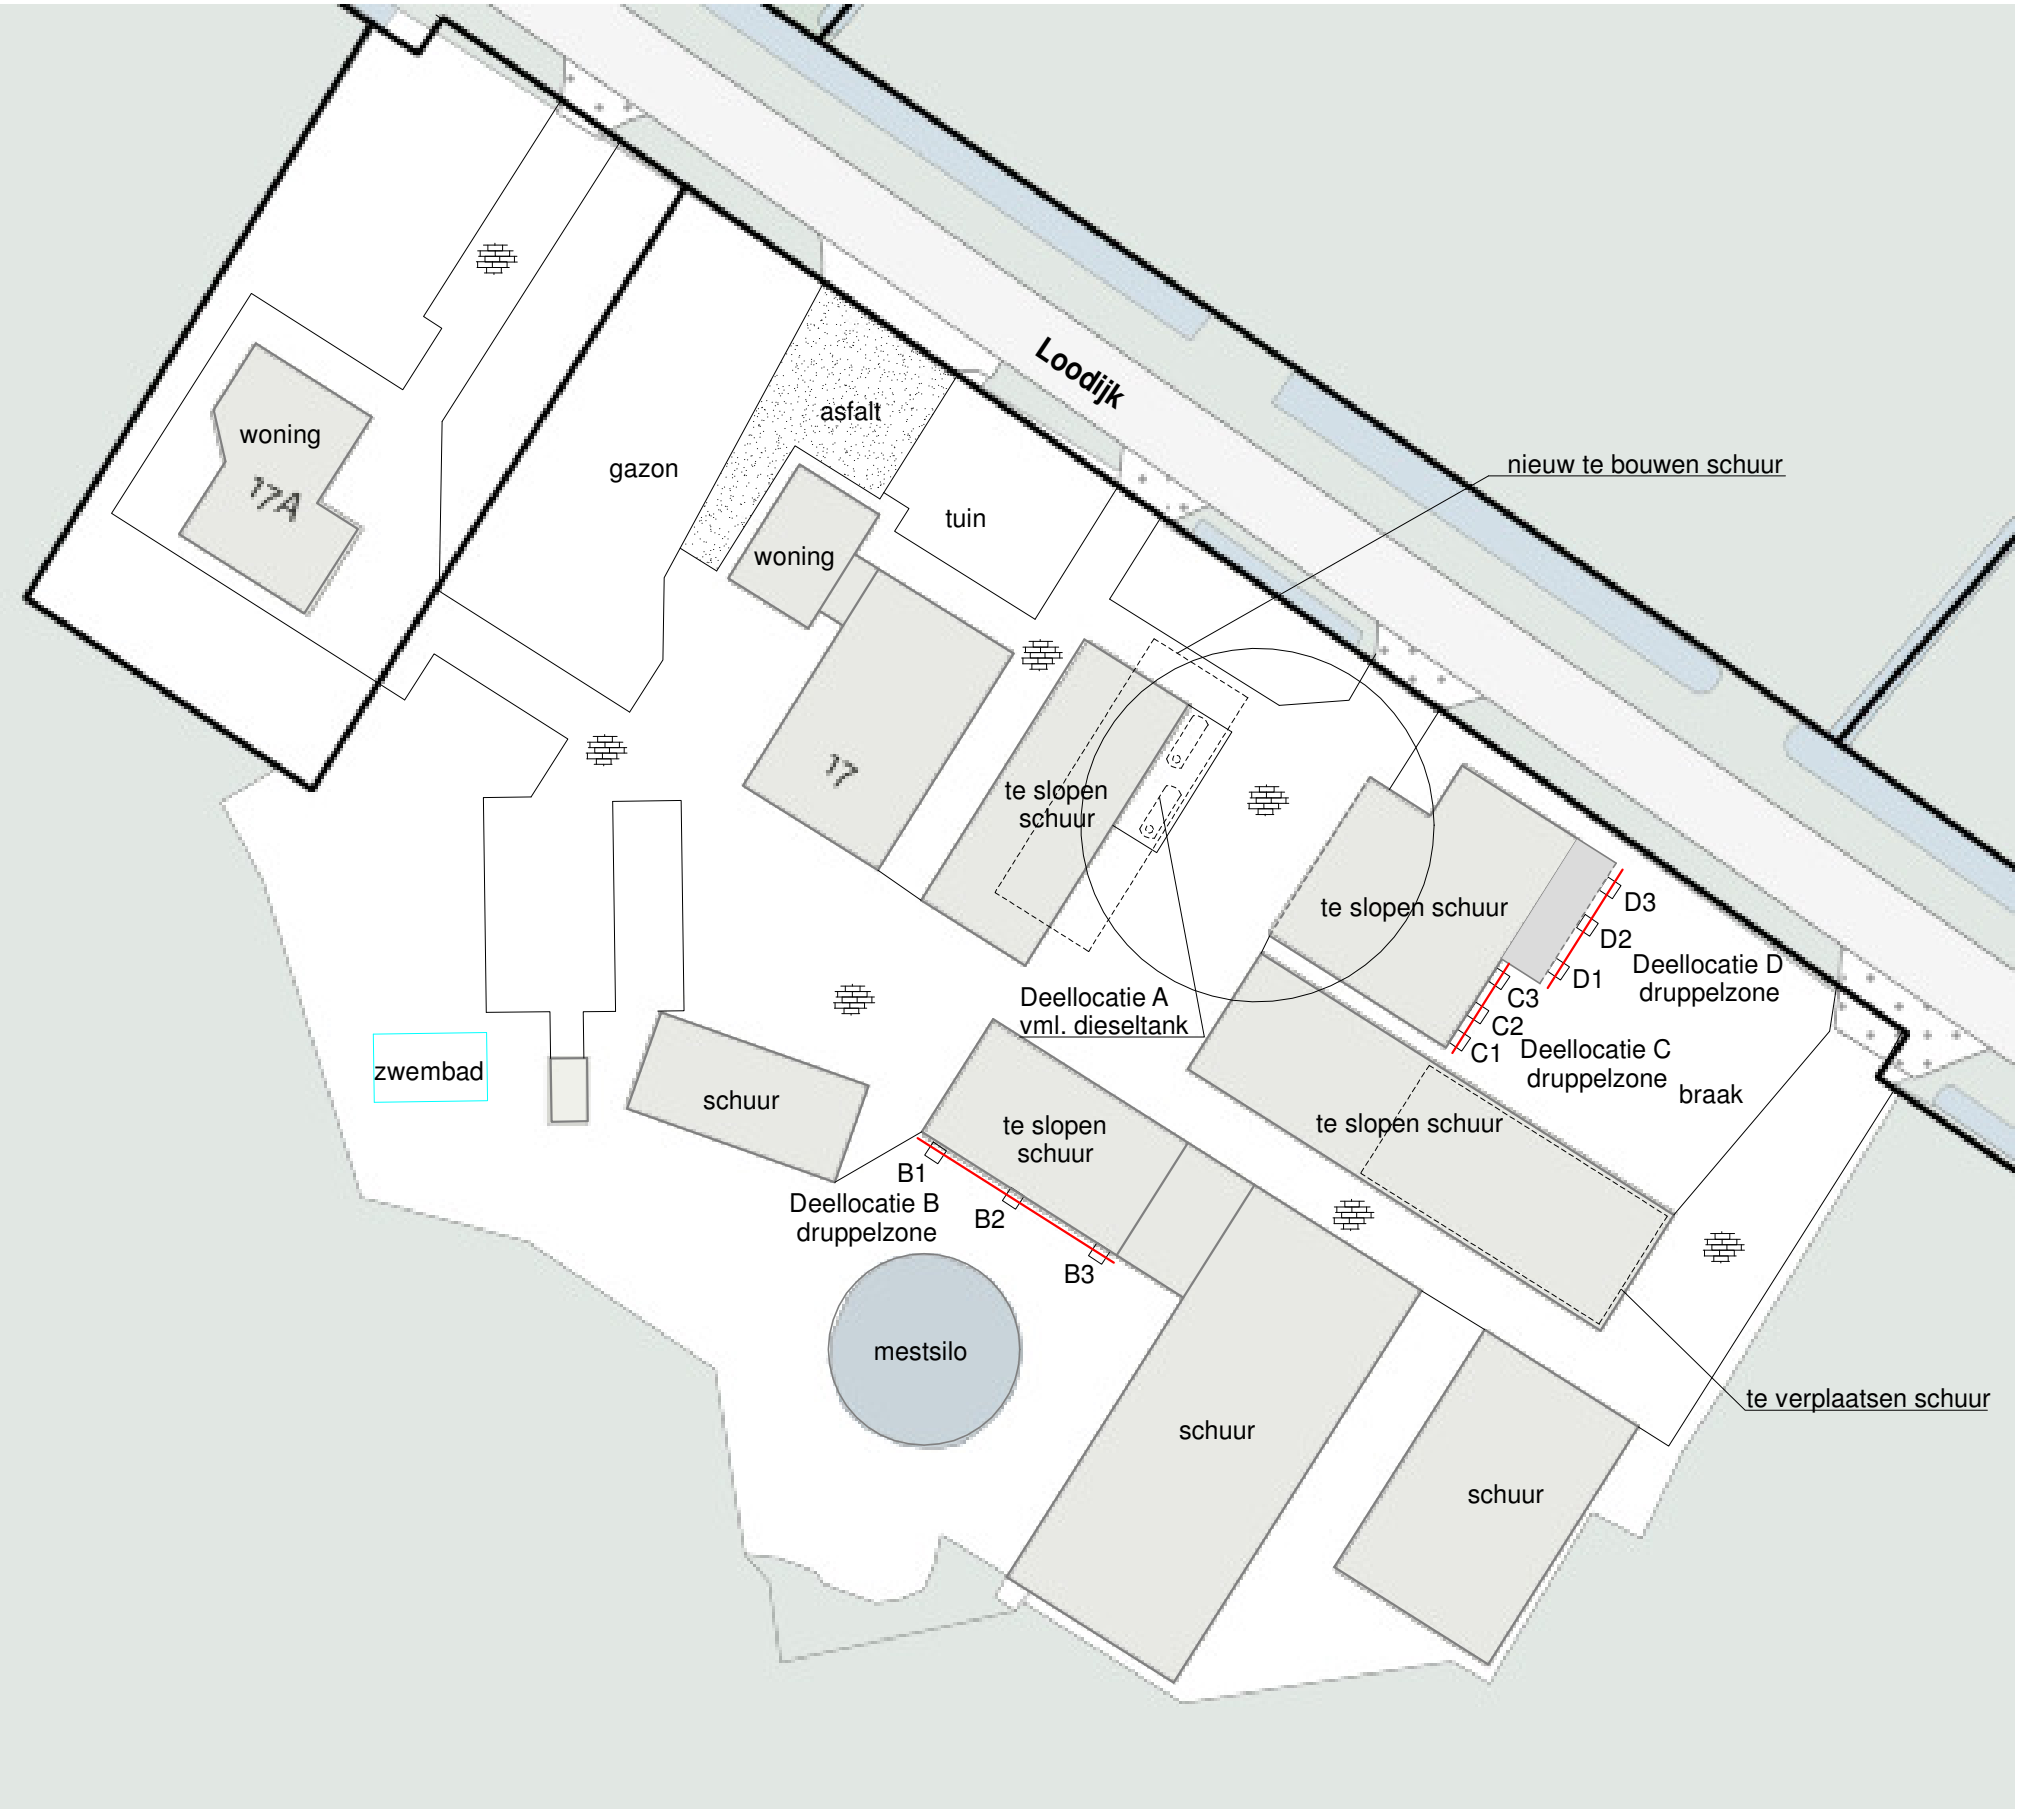
Detailtekening  
Deellocatie A  
Schaal 1 : 250

Boorplan verkennend (asbest)bodemonderzoek Kruse Milieu BV, januari 2023

- = Onderzoekslocatie
- = Boring tot 0.5 meter diepte
- = Inspectiegat 30x30x50 cm
- ⦿ = Boring tot 1.0 meter diepte
- ⦿ = Boring tot 1.5/2.0 meter diepte
- = Peilbuis

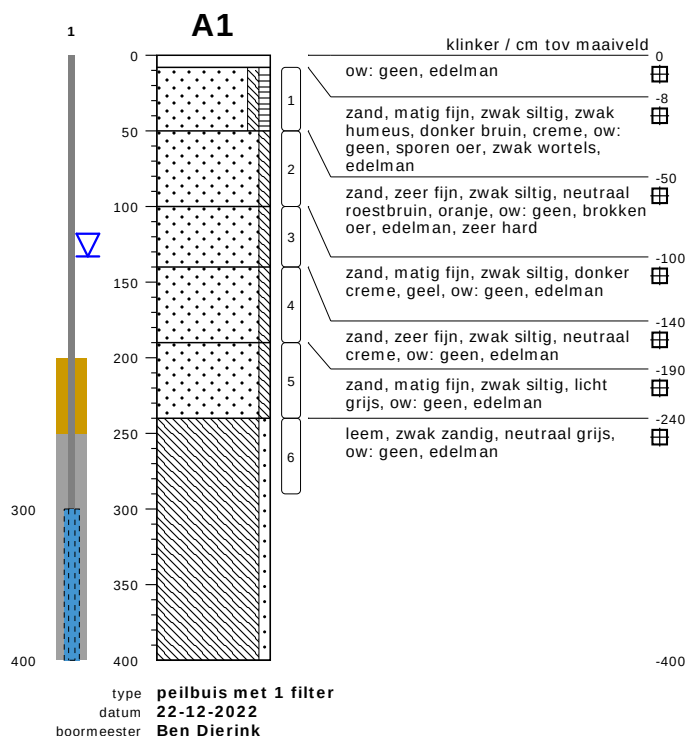
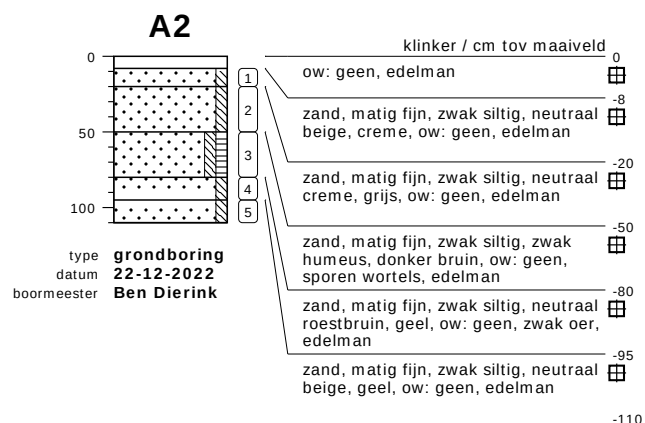
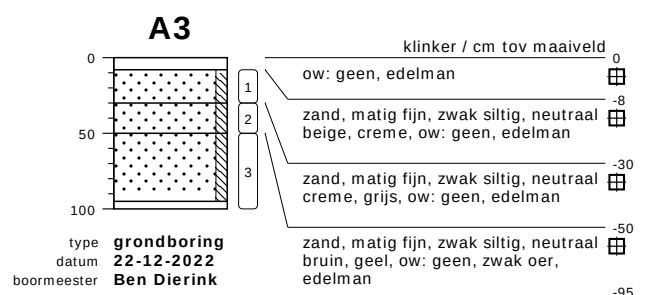
## bodemprofielen schaal 1:50

onderzoek **Loodijk 17 - Saasveld**  
projectcode **22064218**  
getekend conform **NEN 5104**
