## Verkendend Bodemonderzoek

Project: 2021-005.3

Locatie: Goudkampsweg 14 te Hezingen

Datum: 16 juli 2021

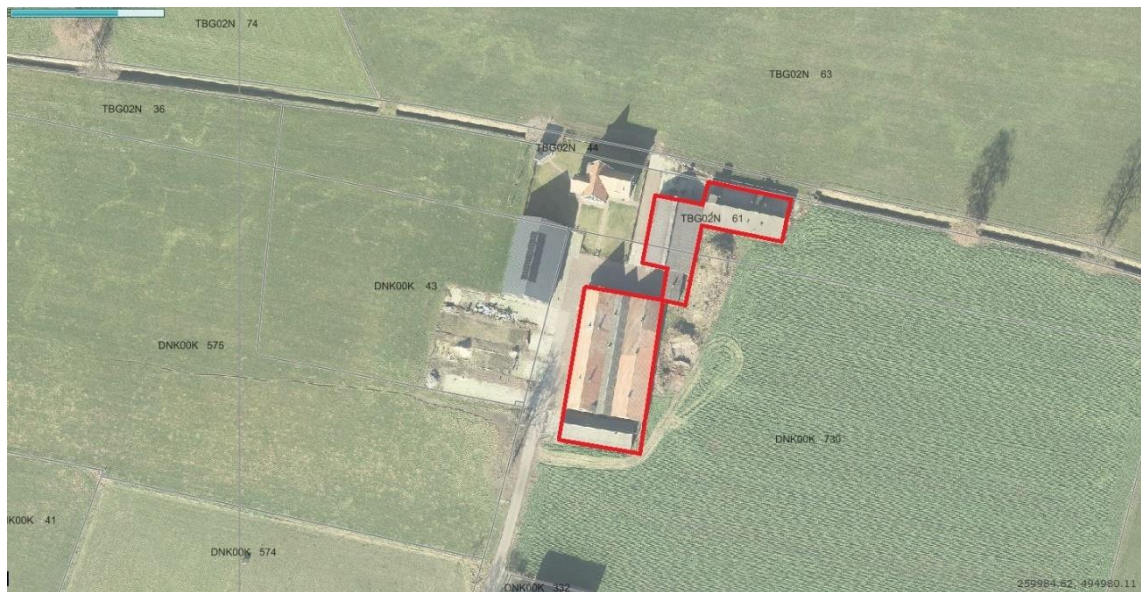
Op de onderstaande afbeelding zijn de schuren aangegeven die volgens de voorgenomen ontwikkeling worden gesloopt.

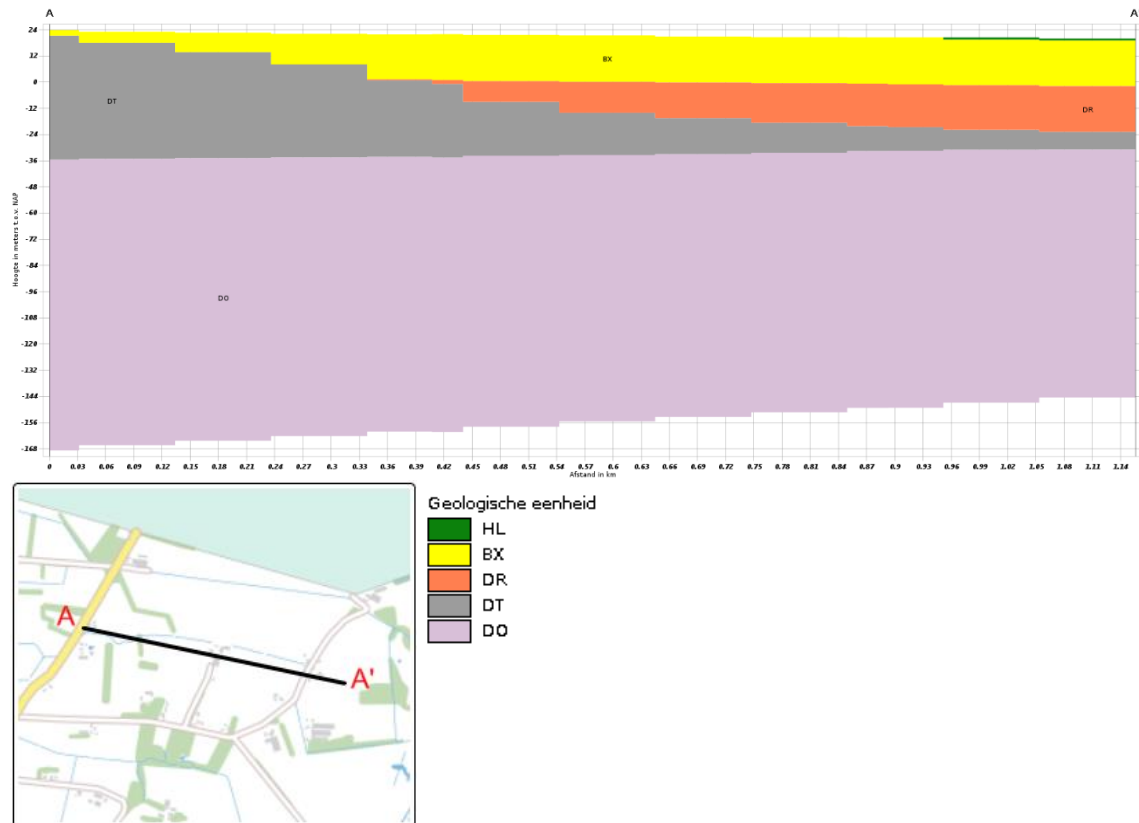
Figuur 1 Geologisch opbouw landelijk model DGM v2.2

De regionale geohydrologische bodemopbouw is weergegeven in onderstaande figuur.

De boorlocatie bevindt zich circa 20 meter boven NAP. De regionale grondwaterstroming is noordwestelijk.

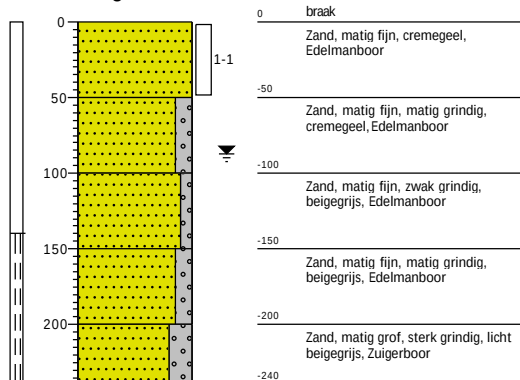
### Boring: 1

Datum: 29-6-2021  
GWS: 87

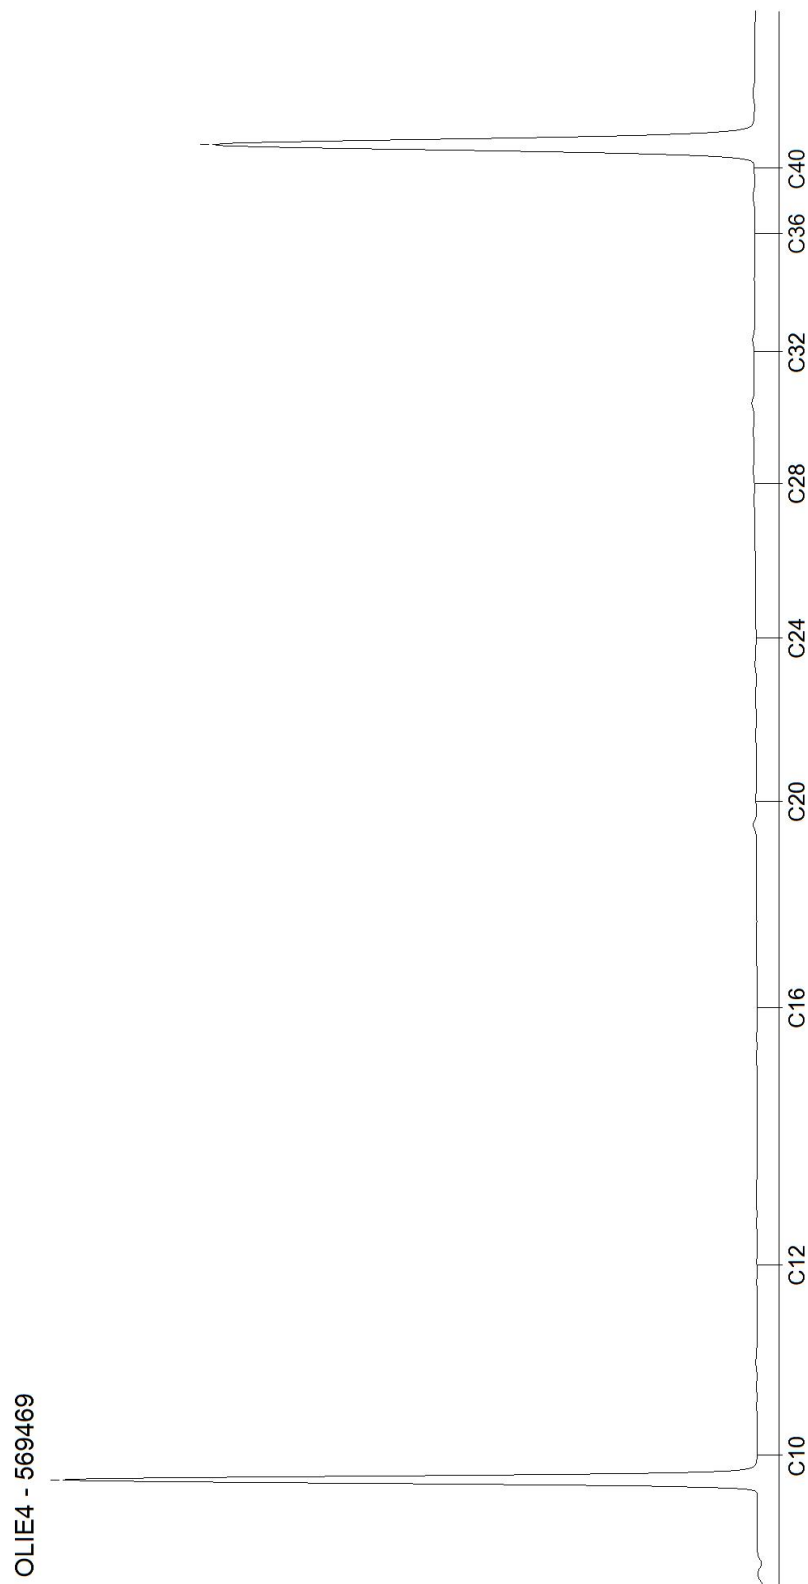
**Monster beschrijving: BM1 vml dieseltank**

CHROMATOGRAM for Order No. 1059233, Analysis No. 569469, created at 05.07.2021 09:26:33

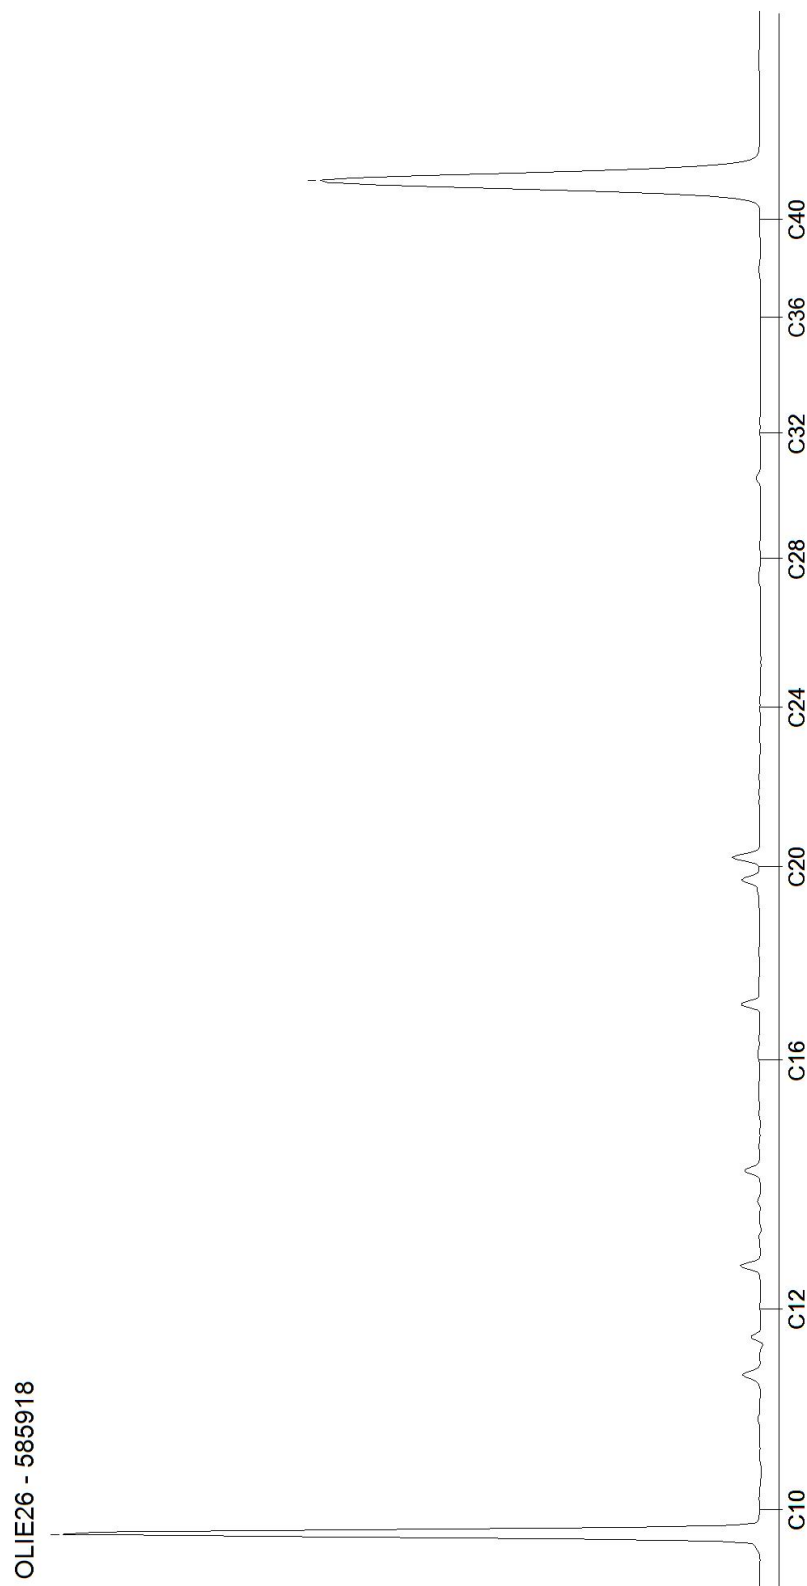
**Monster beschrijving: Pb1wm1**

CHROMATOGRAM for Order No. 1062096, Analysis No. 585918, created at 12.07.2021 12:08:39
