## Verkennd Bodemonderzoek

Project: 2021-005.2

Locatie: Gammelkerstraat 6 te Deurningen

Datum: 16 juli 2021

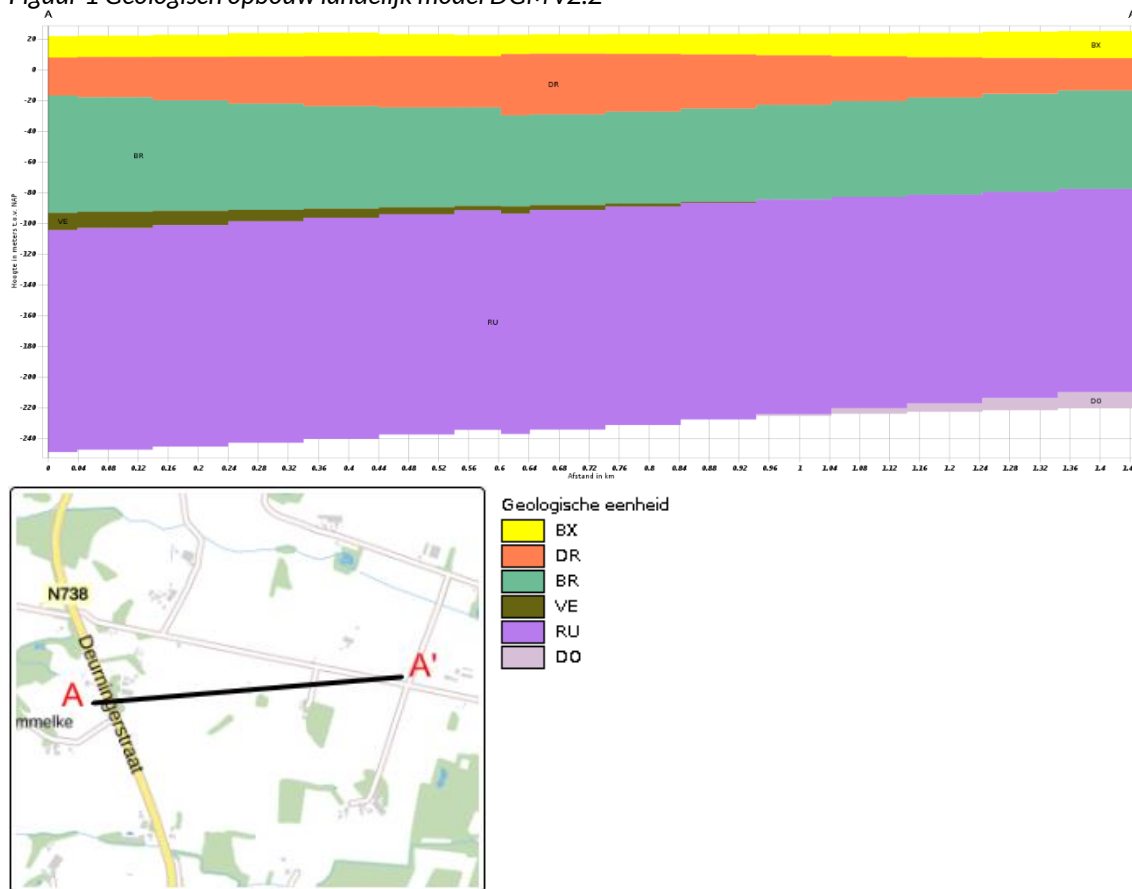
Figuur 1 Geologisch opbouw landelijk model DGM v2.2

De boorlocatie bevindt zich circa 23,5 meter boven NAP.

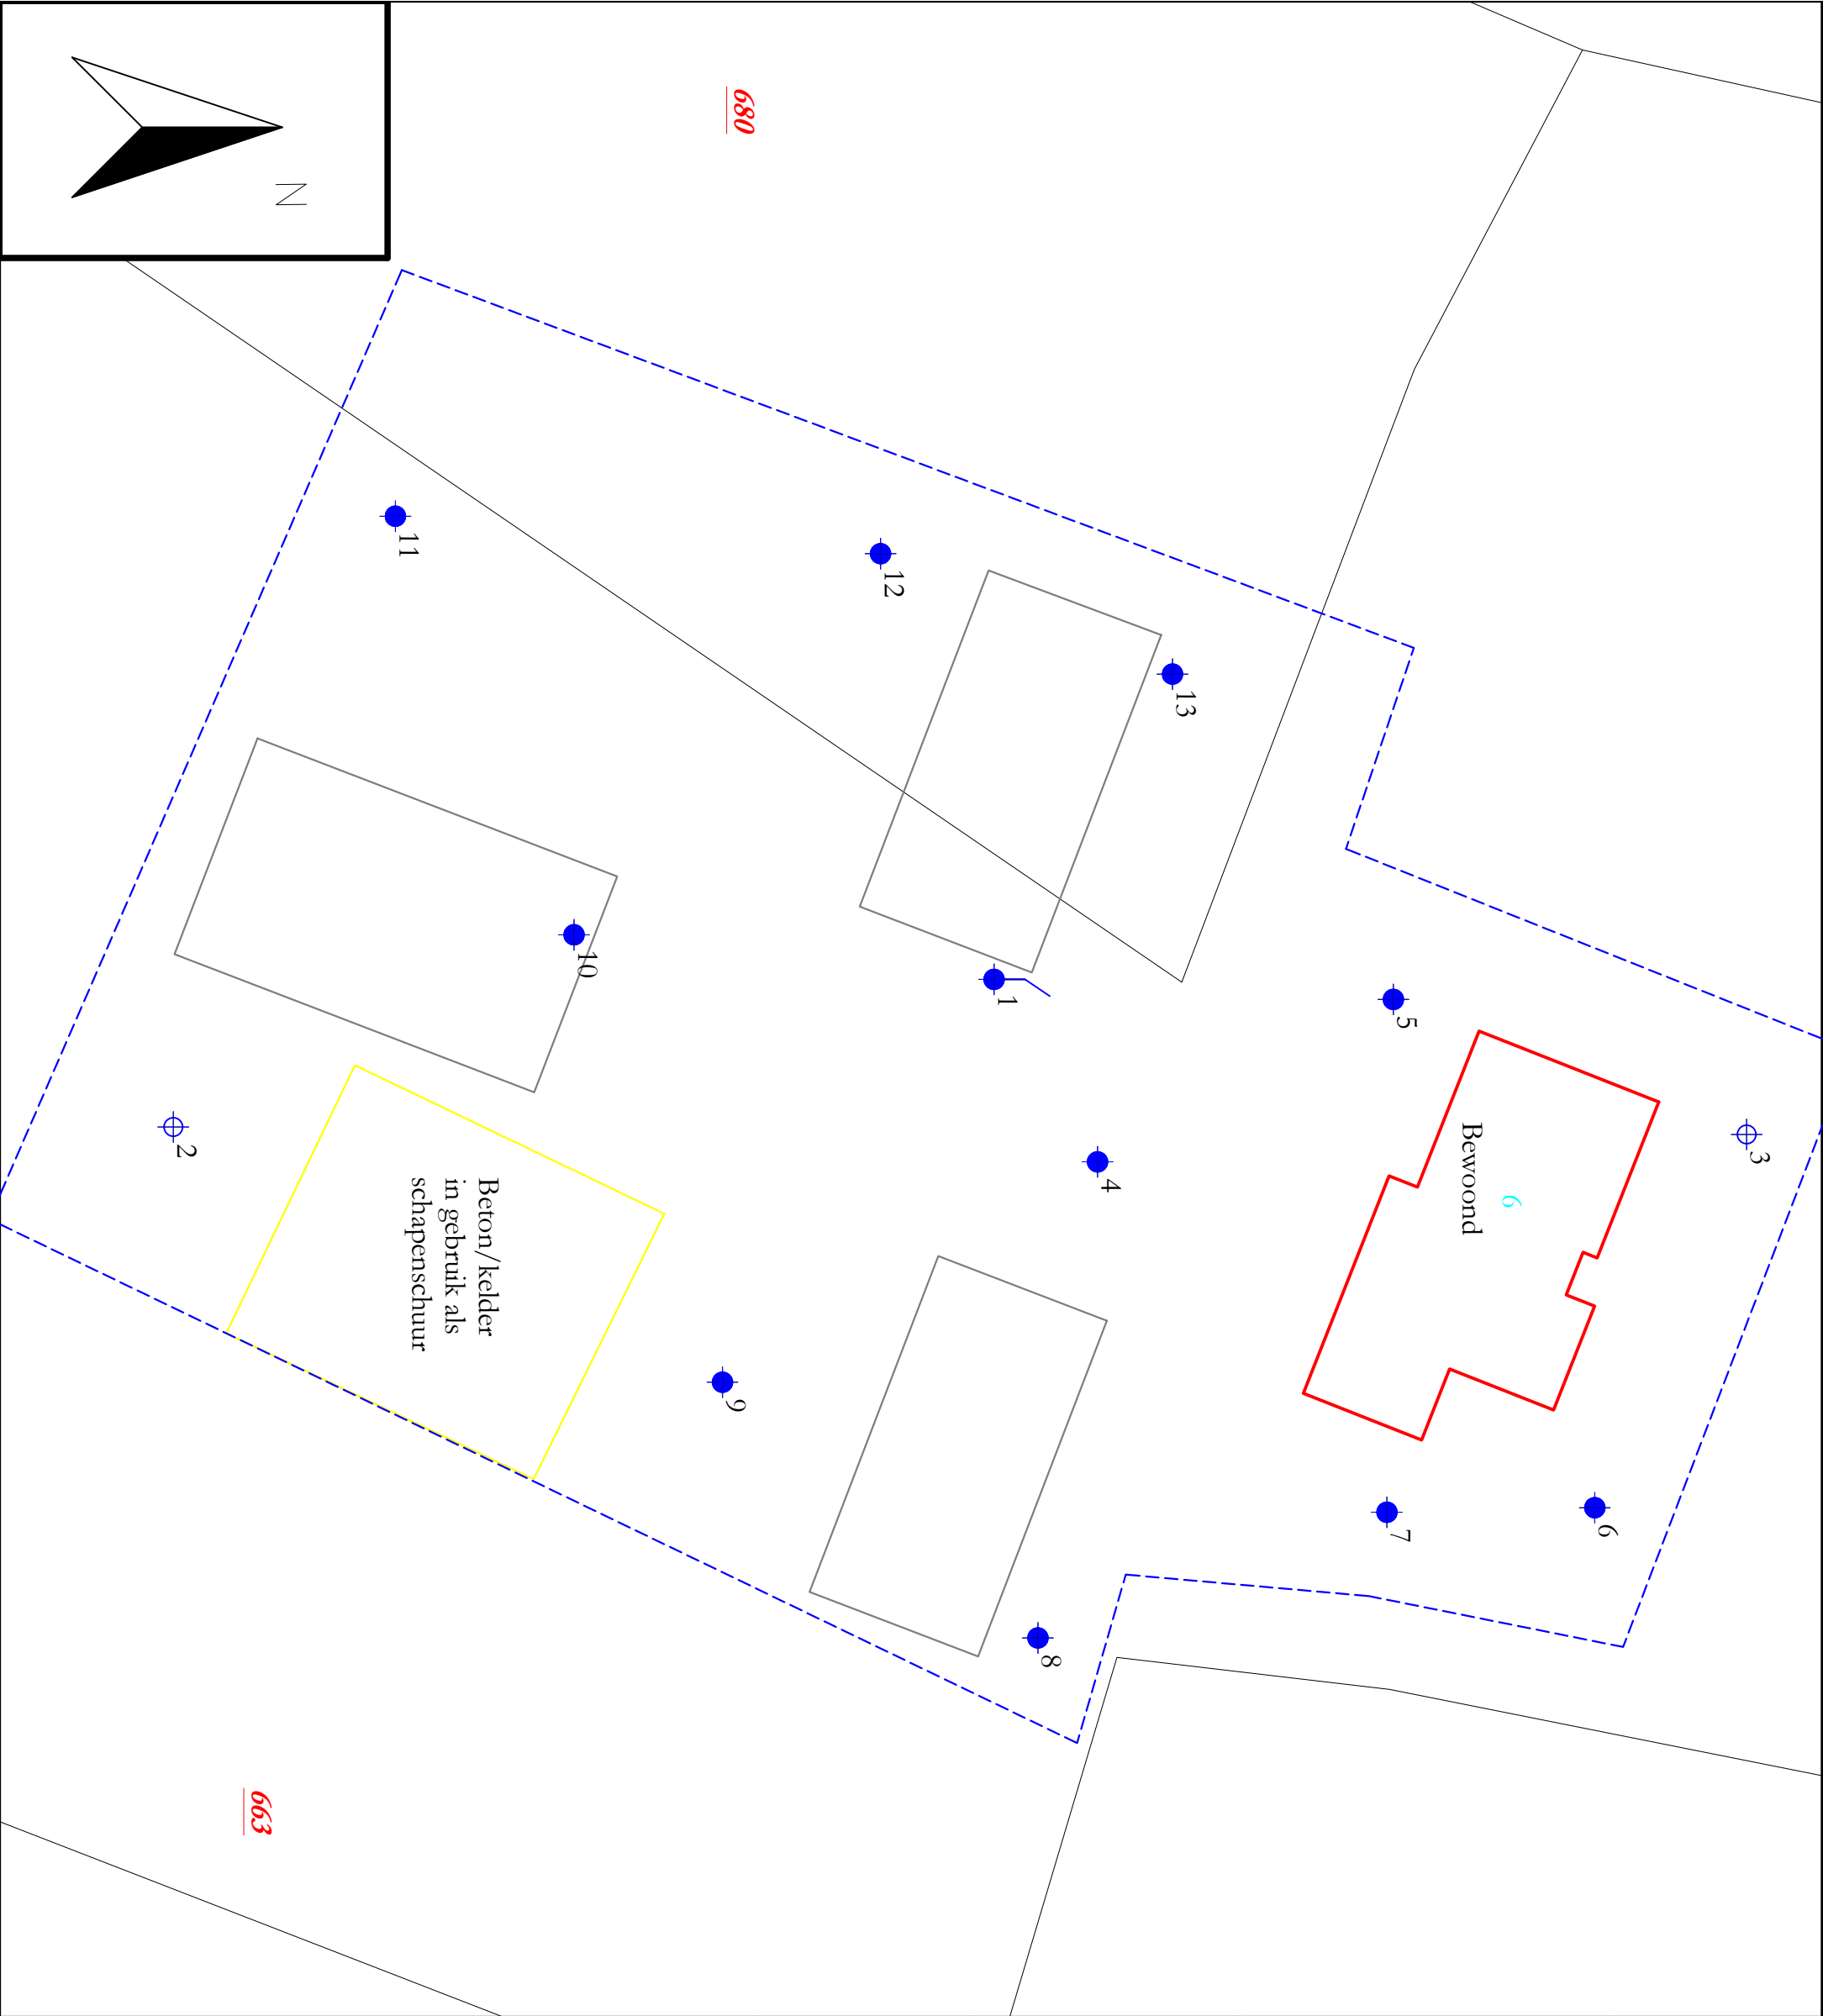
Overzichtstekening boorpunten

- Peilbuis
- Boring tot 0.5 m -mv
- Boring tot 2.0 m -mv

De veldwerkzaamheden zijn uitgevoerd op 28 juni 2021 (plaatsing peilbuis en monsternamen grond), 5 juli 2021 (monsternamen grondwater). De positie van de boorlocaties zijn weergegeven in bijlage III.

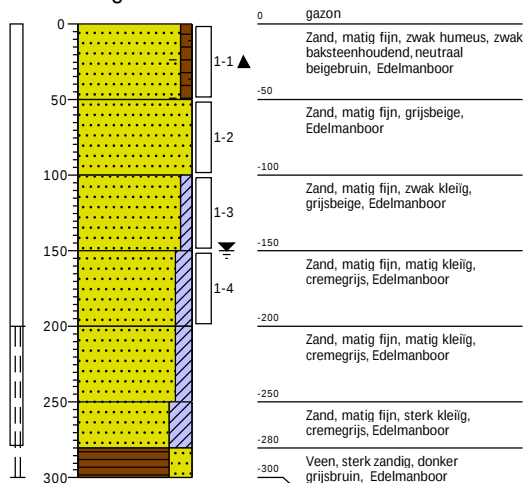
### Boring: 1

| Boring | Diepte boring (m -mv) | Traject (m -mv) | Grondsoort | Waargenomen bijzonderheden |
|---|---|---|---|---|
| 1 | 3,00 | 0,00 - 0,50 | Zand | zwak baksteenhoudend |

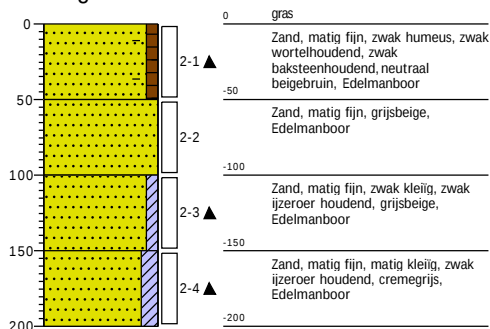
### Boring: 2

| Boring | Diepte boring (m -mv) | Traject (m -mv) | Grondsoort | Waargenomen bijzonderheden |
|---|---|---|---|---|
| 2 | 2,00 | 0,00 - 0,50 | Zand | zwak wortelhoudend, zwak baksteenhoudend |
| | | 1,00 - 1,50 | Zand | zwak ijzeroer houdend |
| | | 1,50 - 2,00 | Zand | zwak ijzeroer houdend |

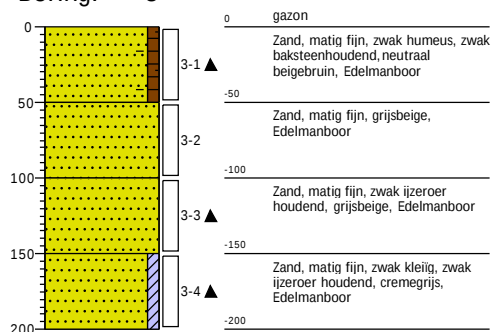
### Boring: 3

| Boring | Diepte boring (m -mv) | Traject (m -mv) | Grondsoort | Waargenomen bijzonderheden |
|---|---|---|---|---|
| 3 | 2,00 | 0,00 - 0,50 | Zand | zwak baksteenhoudend |
| | | 1,00 - 1,50 | Zand | zwak ijzeroer houdend |
| | | 1,50 - 2,00 | Zand | zwak ijzeroer houdend |

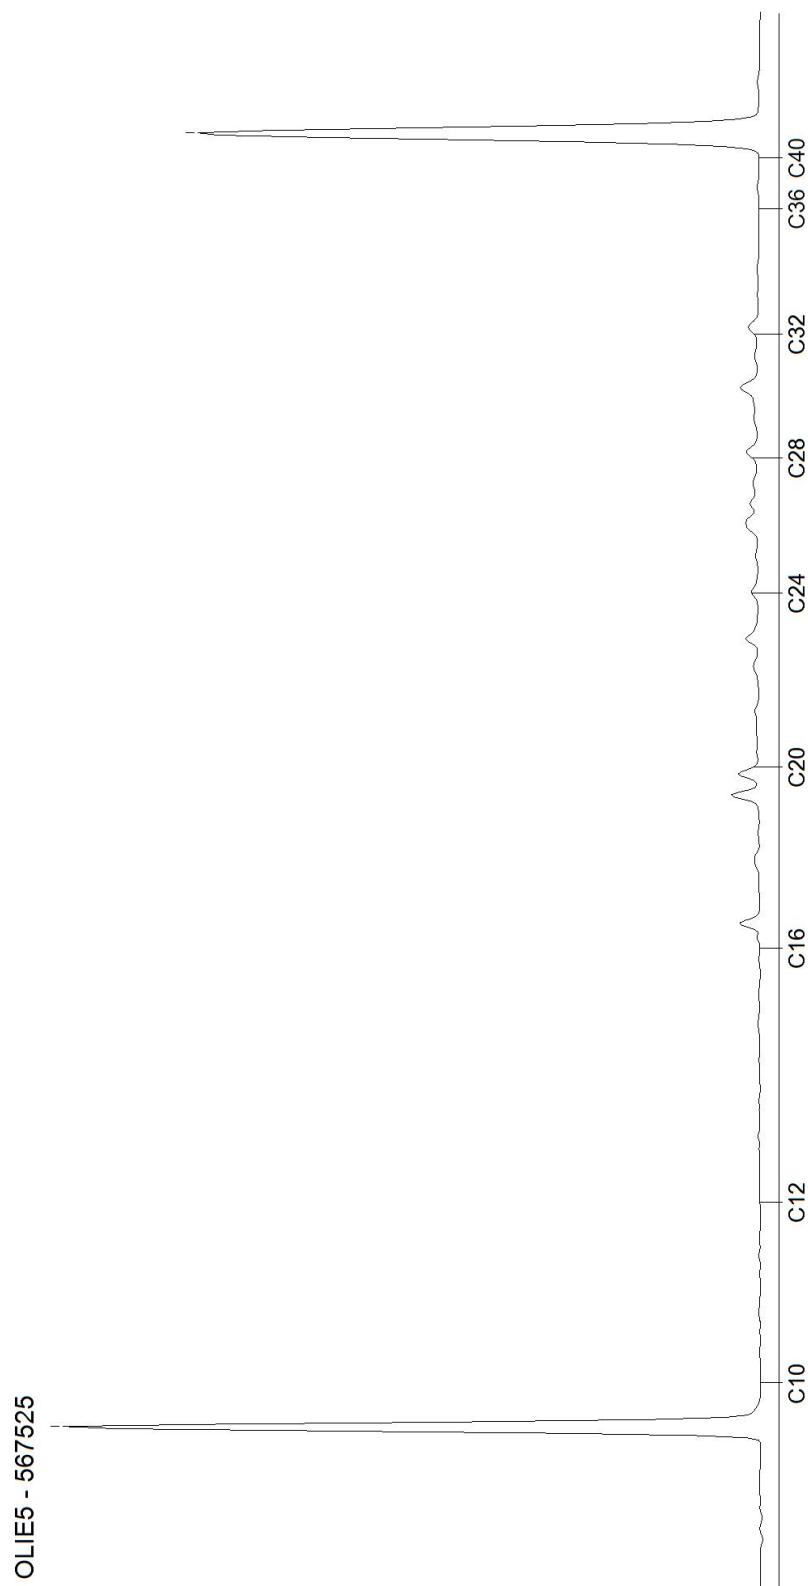
**Monster beschrijving: BM1**

CHROMATOGRAM for Order No. 1058839, Analysis No. 567525, created at 02.07.2021 07:14:53

In het bovengrondmengmonster BM1 zijn lichte verhogingen lood en PAK 10 VROM aangetroffen. In het bovengrondmengmonster BM2 en het ondergrondmengmonster OM1 zijn geen verhogingen aangetroffen.

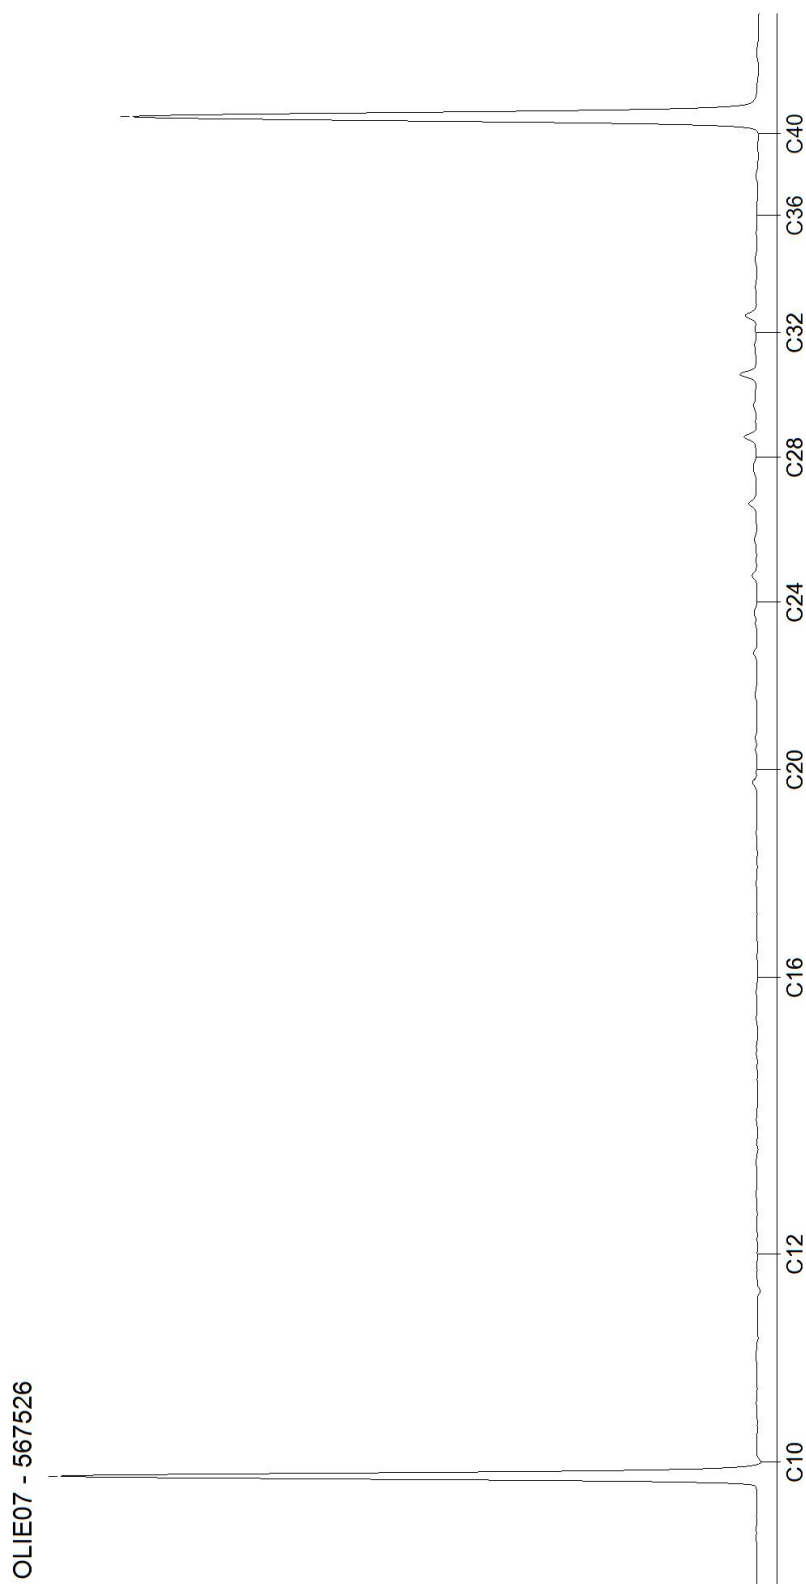
**Monster beschrijving: BM2**

CHROMATOGRAM for Order No. 1058839, Analysis No. 567526, created at 01.07.2021 09:38:43

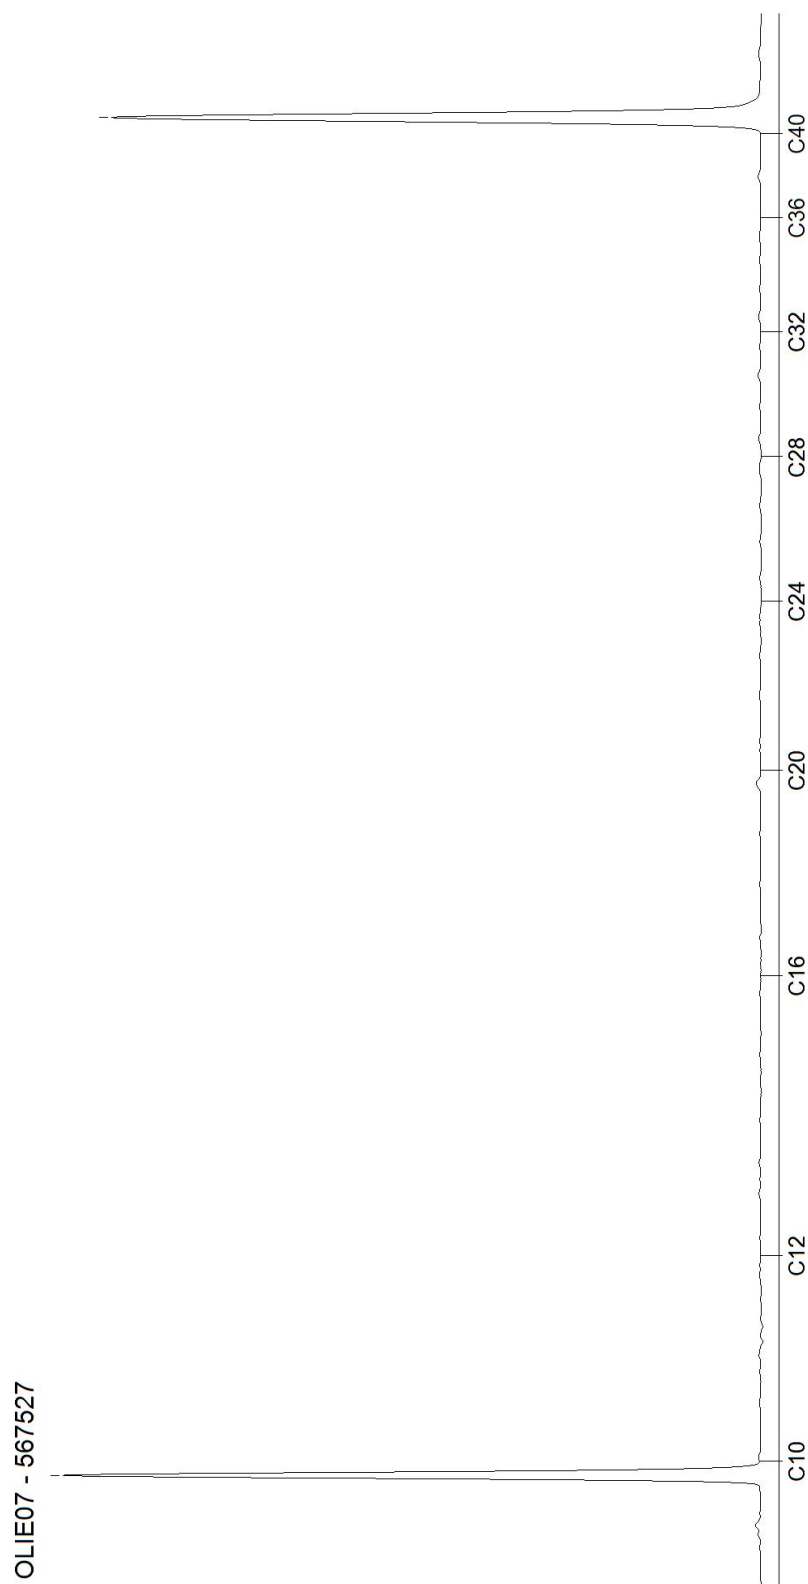
**Monster beschrijving: OM1**

CHROMATOGRAM for Order No. 1058839, Analysis No. 567527, created at 02.07.2021 07:23:39

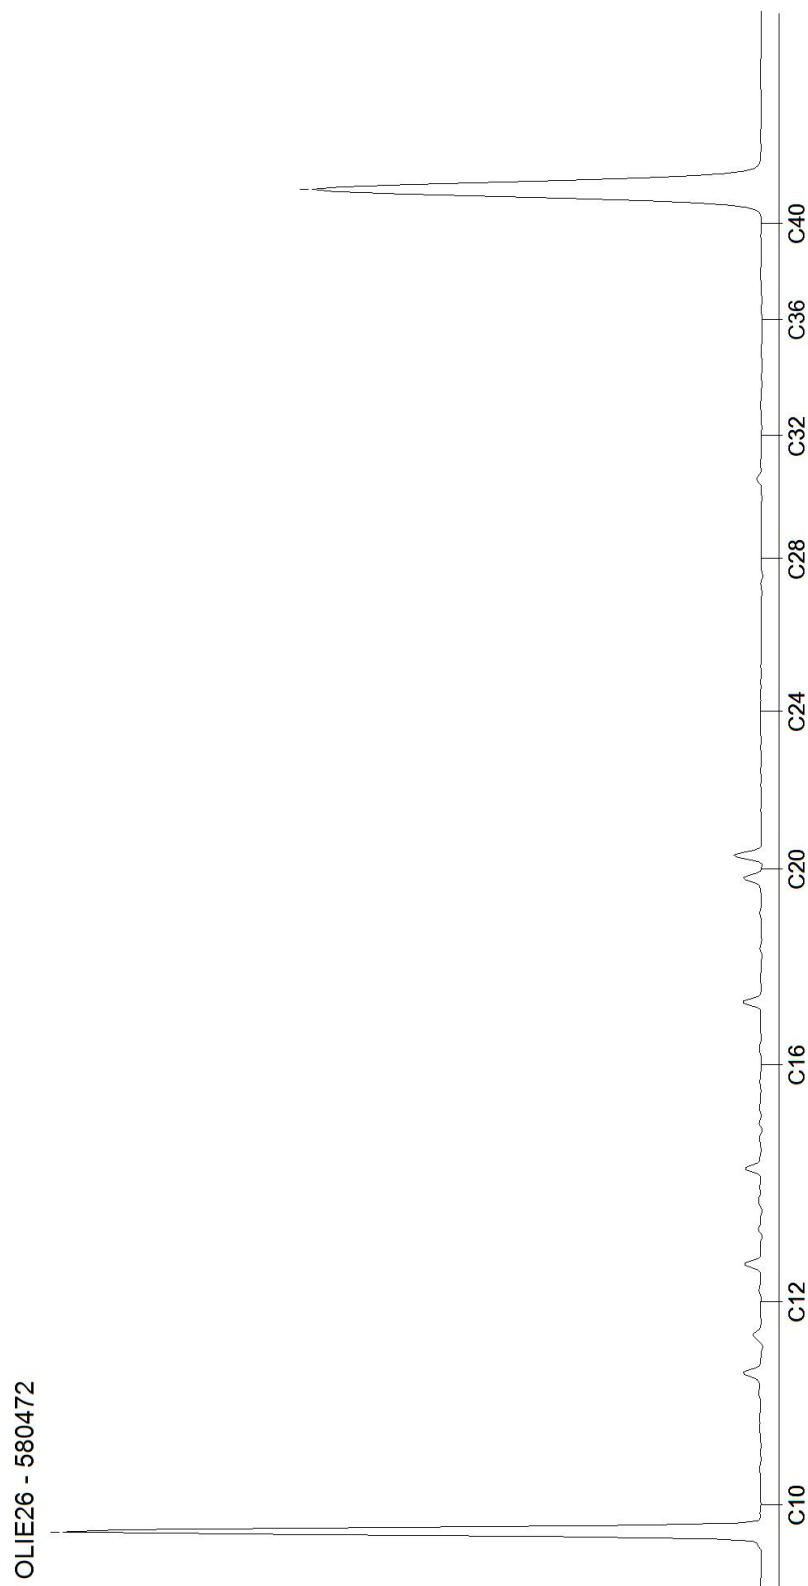
**Monster beschrijving: Pb1wm1**

CHROMATOGRAM for Order No. 1061125, Analysis No. 580472, created at 08.07.2021 09:28:19

In het grondwatermonster Pb1wm1 zijn lichte verhogingen nikkel en barium aangetroffen.
