Proefsleuven-  
onderzoek  
Compenseerschijf  
vliegveld Twenthe

Rapport  
777

Gemeente: Enschede

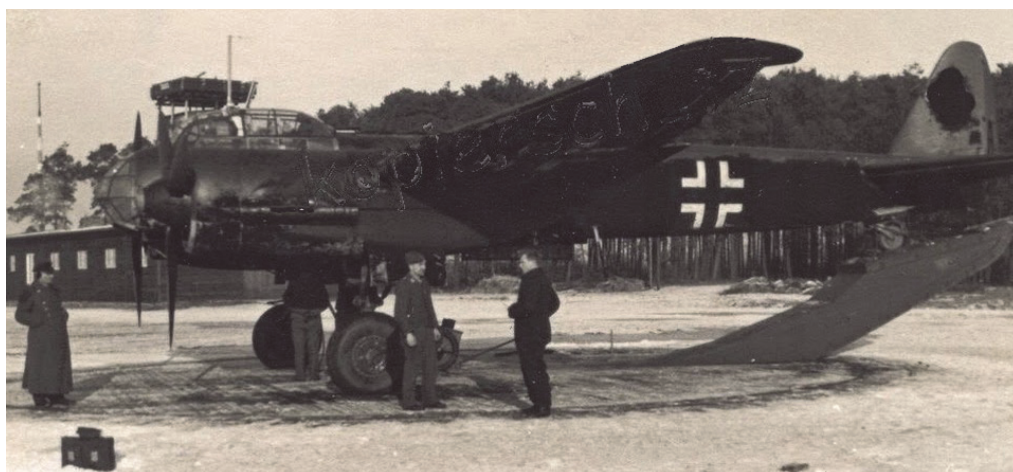
Afbeelding 2.6 | Een Junkers Ju 88 A op een compenseerschijf op de Duitse vliegbasis Bad Zwickhahn. Op deze foto is het stelmechanisme onder het staartwiel duidelijk zichtbaar (falkeins.blogspot.com).

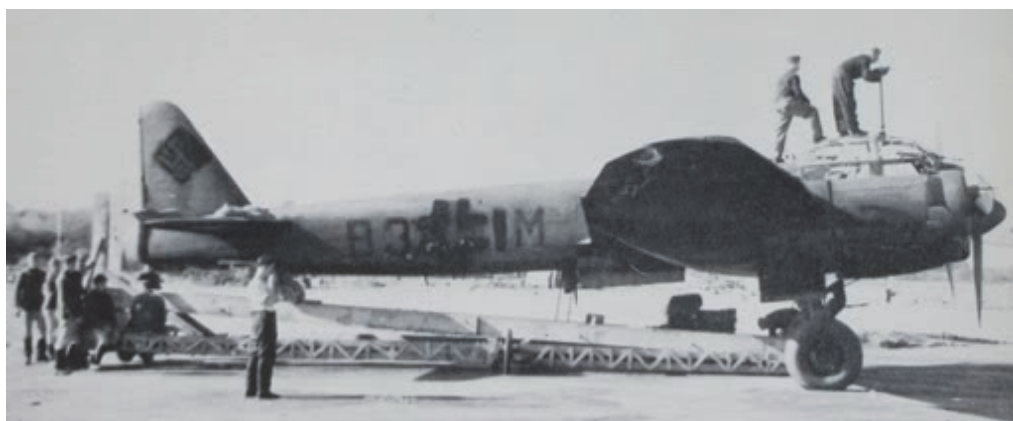
Afbeelding 2.7 | Het compenseren van een Junkers Ju 88 op een later model compenseerschijf. De houten ligger is dubbel uitgevoerd, waarbij de binnenste ligger in de lengte omhoog gebracht kan worden om het staartwiel te ondersteunen. De liggers kunnen handmatig door een aantal man voortgeduwd worden om op die manier de neus van het vliegtuig in de goede positie te richten. De gehele ondergrond lijkt op deze foto verhard te zijn (bron onbekend)

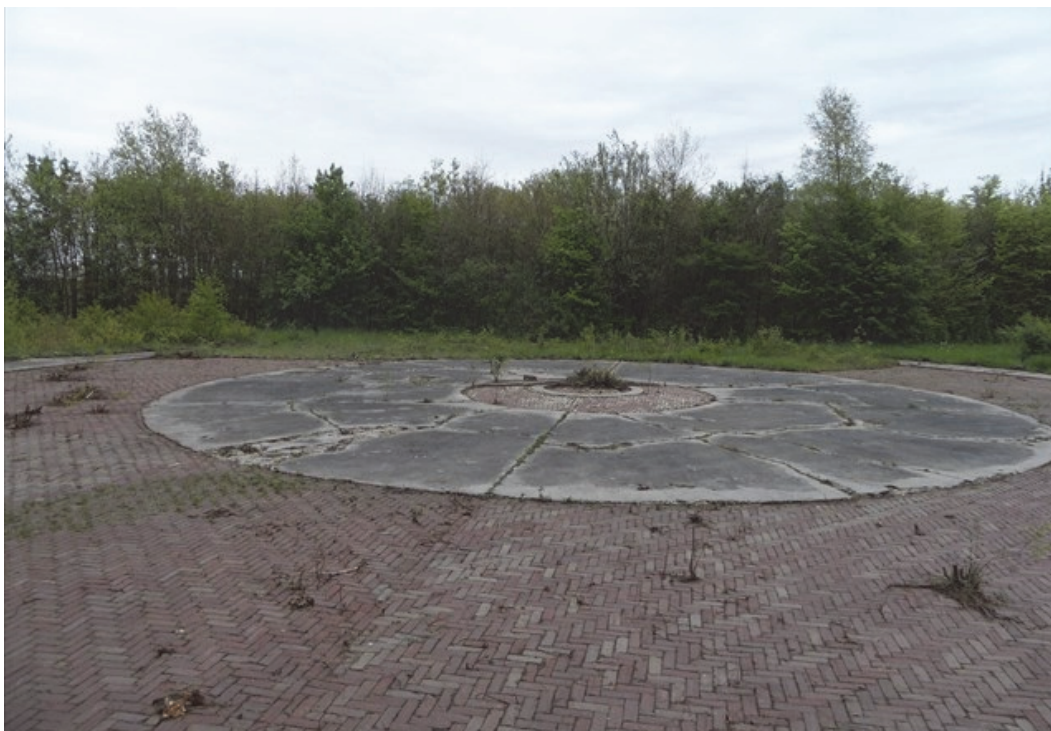
Afbeelding 2.9 | De compenseerschijf van vliegbasis Deelen op het Vrijland te Schaarsbergen (geocaching.com).

Tijdens de oorlog werden veelal nieuwere, eenvoudigere varianten van dergelijke compenseerschijven gebouwd. Deze bestonden uit een ronde (ongewapende) betonnen plaat, een draaimechanisme in het centrum van de plaat en een (betonnen) kompasroos op enige afstand van de betonnen plaat. Aan het draaimechanisme werd een houten ligger bevestigd die het staartwiel van het te compenseren vliegtuig ondersteunde. De voorwielen van het toestel steunden daarbij op de betonnen plaat. Door de liggers te verplaatsen kon het vliegtuig gedraaid worden (Afbeelding 2.7, Afbeelding 2.8). Het draaimechanisme (in het centrum van de compenseerschijf kon op die manier relatief klein uitgevoerd worden. De lagering van dit draaimechanisme, of aslager, werd evenals bij het 'oude' systeem uitgevoerd met non-ferro materialen zoals hout, ongewapend beton en glazen lagerkogels ([dickveerman.nl](http://dickveerman.nl)). Deze nieuwe compenseerschijf was een stuk sneller en efficiënter te bouwen dan het oudere model, terwijl aan de werking van de compenseerschijf geen concessies werden gedaan. Deze compenseerschijven zijn in Nederland nog aanwezig op vliegbasis Twenthe en vliegbasis Deelen bij Schaarsbergen (Afbeelding 2.9).

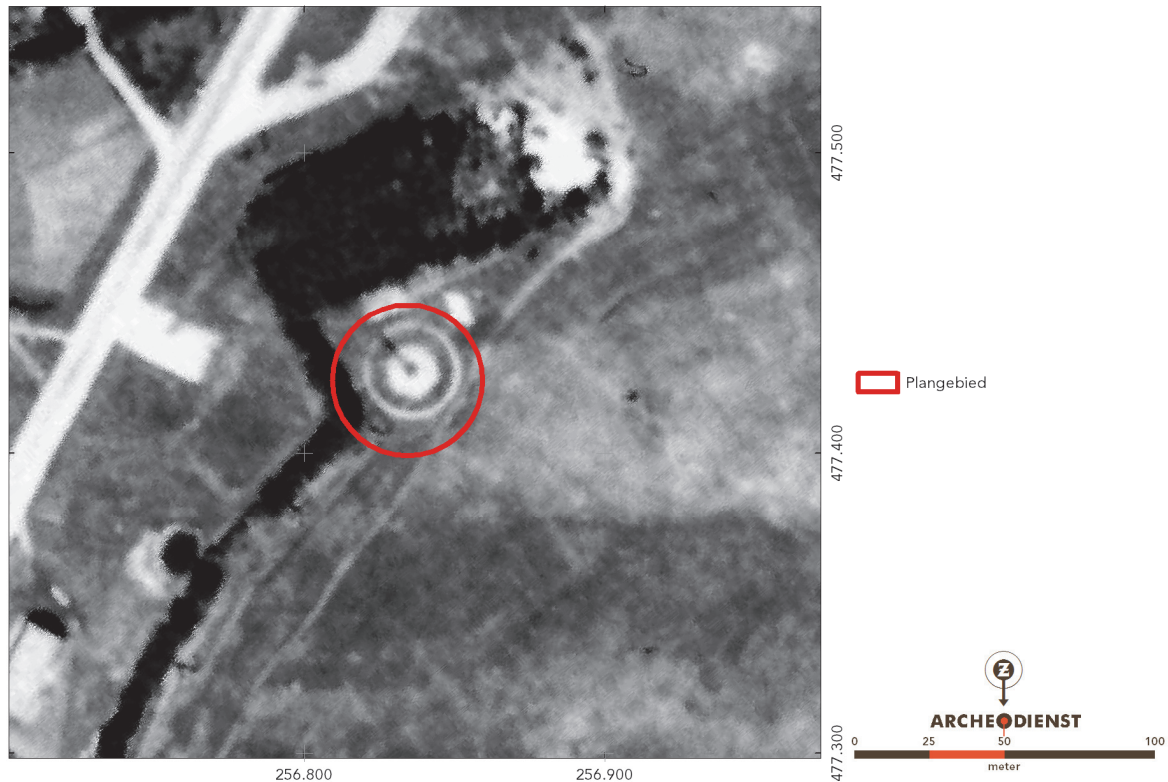
Afbeelding 2.10 | Het plangebied op een luchtfoto uit 1944 (naar Boshoven et al. 2012).

De compenseerschijf dateert uit 1943 en is door de toen aanwezige Duitse bezettingsmacht gebouwd. Op zowel luchtfoto's uit de oorlog als op foto's van onmiddellijk na de oorlog is te zien dat de installatie op Twenthe bestond uit een draaipunt, waaromheen een cirkelvormige betonnen plaat met een diameter van ca. 15 meter was geconstrueerd, zodanig dat daarop een vliegtuig kon worden geplaatst. Op Afbeelding 2.10 is tevens waar te nemen dat zich op enige afstand van laatstgenoemde ronde plaat zich nog een mogelijk betonnen cirkelvormige ring bevond en dat vanuit het middel- of draaipunt van deze installatie tot aan genoemde buitenste ring zich een draaibare arm heeft bevonden met behulp waarvan het toestel zowel in horizontale positie kon worden gezet, als 360 graden kon worden rondgedraaid. Een op of tegen genoemde elementen aangebrachte schaalverdeling liet zo een nauwkeurige positiebepaling van de stand van het vliegtuig ten opzichte van het magnetische noorden toe. De restanten op het vliegveld Twenthe zijn van dien aard en zo compleet dat het op basis van zorgvuldig onderzoek nog mogelijk is de gehele lay-out en daarmee de werking van de installatie te reconstrueren en eventueel als bijzonder object zichtbaar en

herkenbaar te houden. De betonnen plaat waarop de vliegtuigen werden geplaatst, is nog fysiek aanwezig. In het centrum van de plaat is, gescheiden door een (nu onverharde) zone, een ronde betonnen put aanwezig. Mogelijk bevinden zich buiten de betonnen plaat, eveneens gescheiden door een (nu onverharde) zone, nog aanwijzingen voor (een) concentrische ring(en) waarop aanduidingen in graden aanwezig waren (de zogenaamde kompasroos). Mogelijk bevat de betonnen put in het centrum aanwijzingen voor een draaimechanisme. Vanwege de versturende werking van ijzeren onderdelen op het aardmagnetisme zullen constructieonderdelen, indien nog aanwezig, naar verwachting uit hout, non-ferro metalen, (ongewapend) beton of glas bestaan.

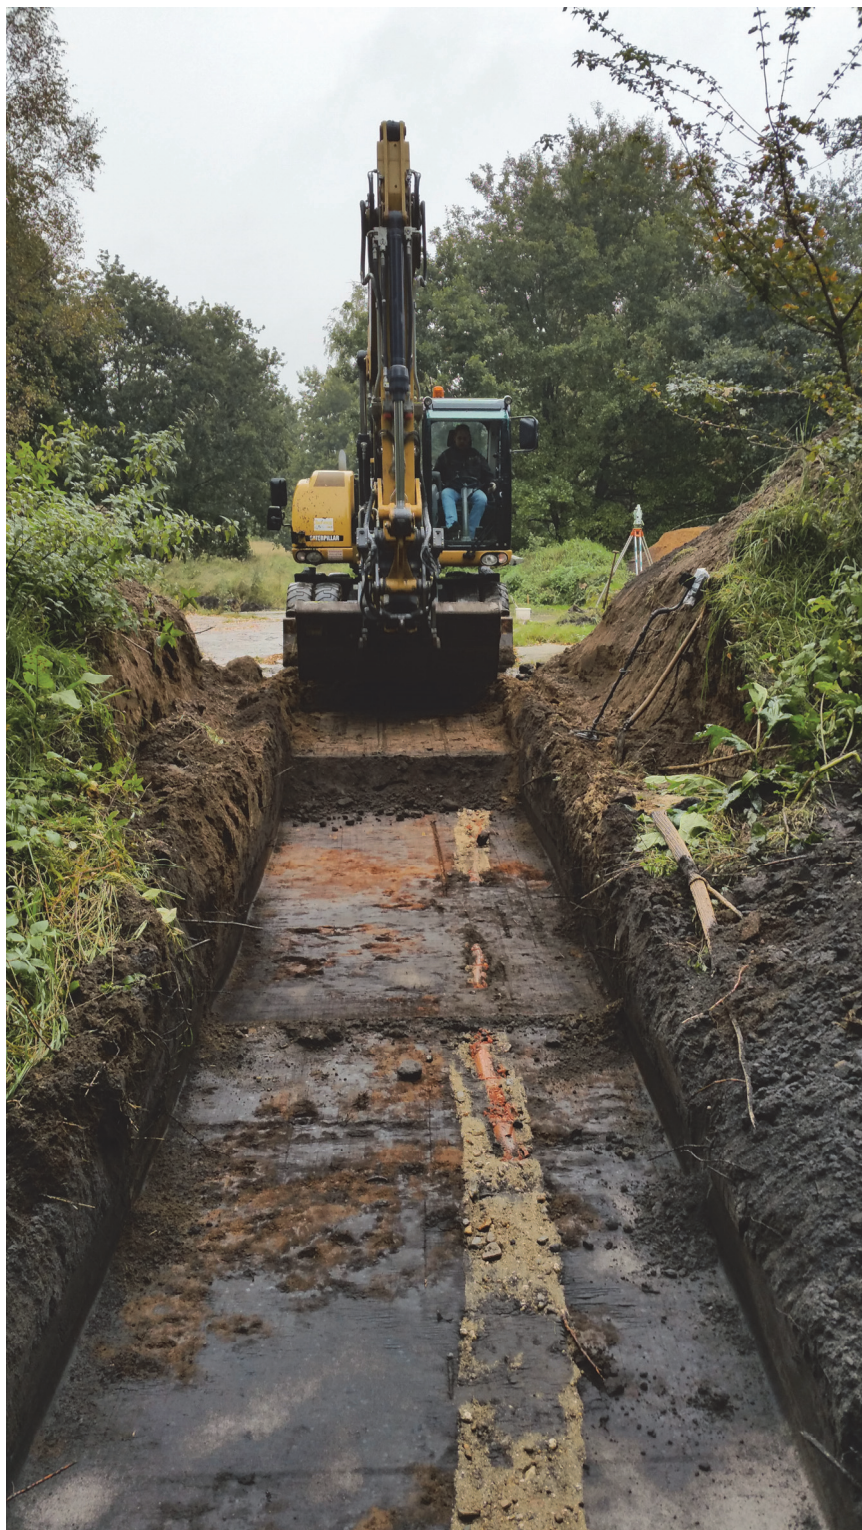
Afbeelding 3.2 | De aanleg van het vlak in werkput 3 met een drainagesleuf die parallel aan de sleuf loopt.

In de werkputten 1 t/m 4 zijn geen vooroorlogse archeologisch relevante sporen waargenomen. Wel zijn in alle werkputten terracotta drainagebuizen aangetroffen, daterend van vlak vóór de aanleg van de vliegbasis (Afbeelding 3.2). Aanwijzingen voor de (voormalige) aanwezigheid van een kompasroos rond de compenseerschijf zijn niet gevonden.

De vlakken zijn aangelegd met een graafmachine met gladde bak (Afbeelding 3.2). Bij de aanleg van de vlakken en bij het afzoeken van het opgravingsvlak en de stort is een metaaldetector ingezet. Het vlak is per werkput gefotografeerd. De centrale betonnen put is handmatig uitgegraven, waarbij grote puinbrokken met hulp van de graafmachine verwijderd zijn.

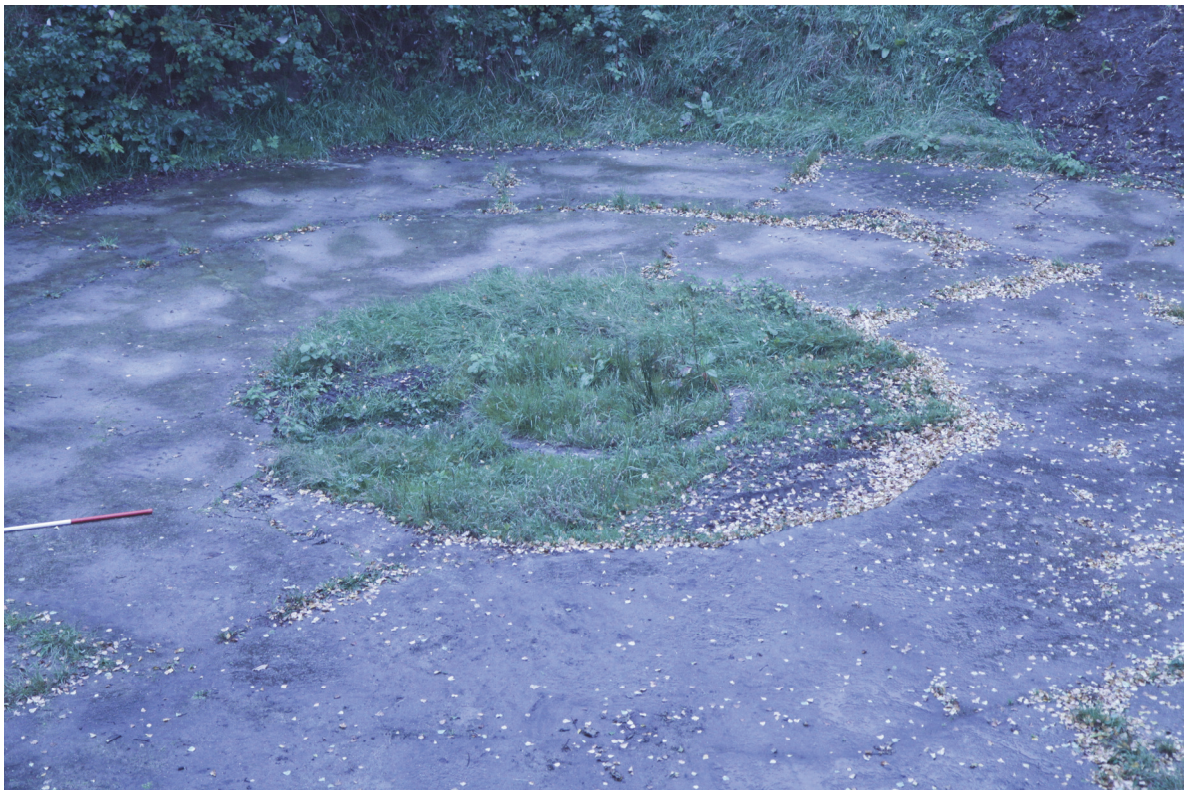
Afbeelding 4.1 | De compenseerschijf met in het midden het aslager, voor aanvang van het onderzoek.

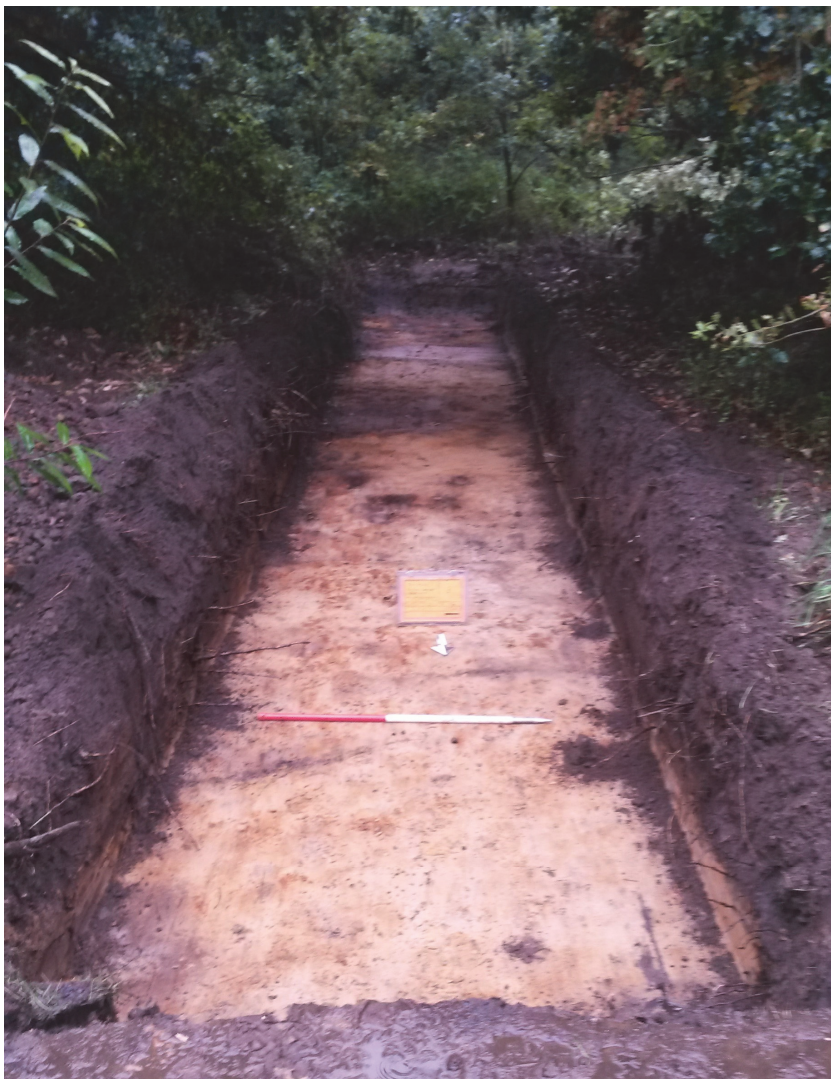
Afbeelding 5.1 | Het vlak in werkput 1.

Het vlak in de vier werkputten is aangelegd in de B- of C-horizont van de podzolbodem (Afbeelding 3.1, Afbeelding 3.2 en Afbeelding 5.1). Een E-horizont was niet meer aanwezig.

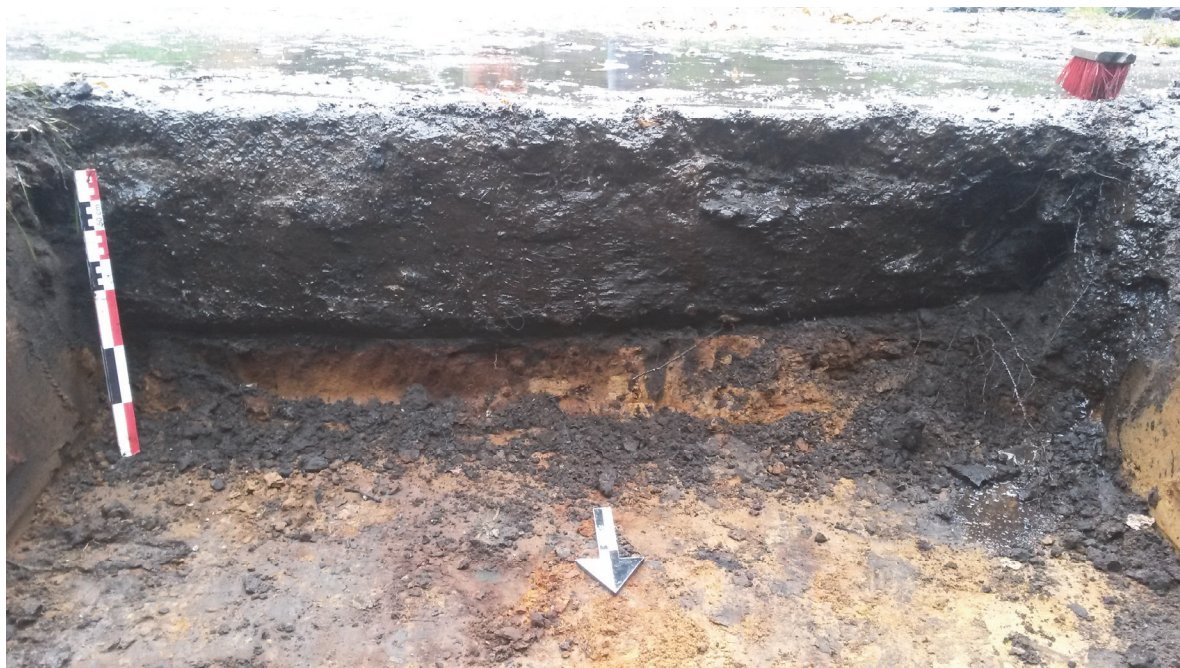
Afbeelding 5.2 | De rand van de betonnen schijf (s1) in werkput 4.

De schoon aan het maaiveld gelegen betonnen schijf is gedocumenteerd als spoor 1 (s1). Het betreft een ronde, ca. 35-40 cm dikke betonplaat met een diameter van ca. 15,75 m, die (voor zover het onderzoek inzichtelijk heeft kunnen maken) direct op de vaste grond is gestort (Afbeelding 5.2). In het oosten had de betonplaat aan de rand een overhangend gedeelte, dat afgebrokkeld was (Afbeelding 5.3). Hier was er blijkbaar over de rand van de gegraven bouwput heen nog beton gegoten. De aanzienlijke dikte van de betonlaag is mogelijk te verklaren vanuit de afwezigheid van metalen wapening. De tand des tijds heeft er voor gezorgd dat aan het oppervlak verschillende scheuren in de betonplaat zijn ontstaan. Deze scheuren kunnen duiden op gefaseerde betonstort (Bijlage 2). Op de betonnen schijf zijn geen aanwijzingen voor een kompasroos aanwezig. Er zijn ook geen aanwijzingen voor andere markeringen of beschildering.

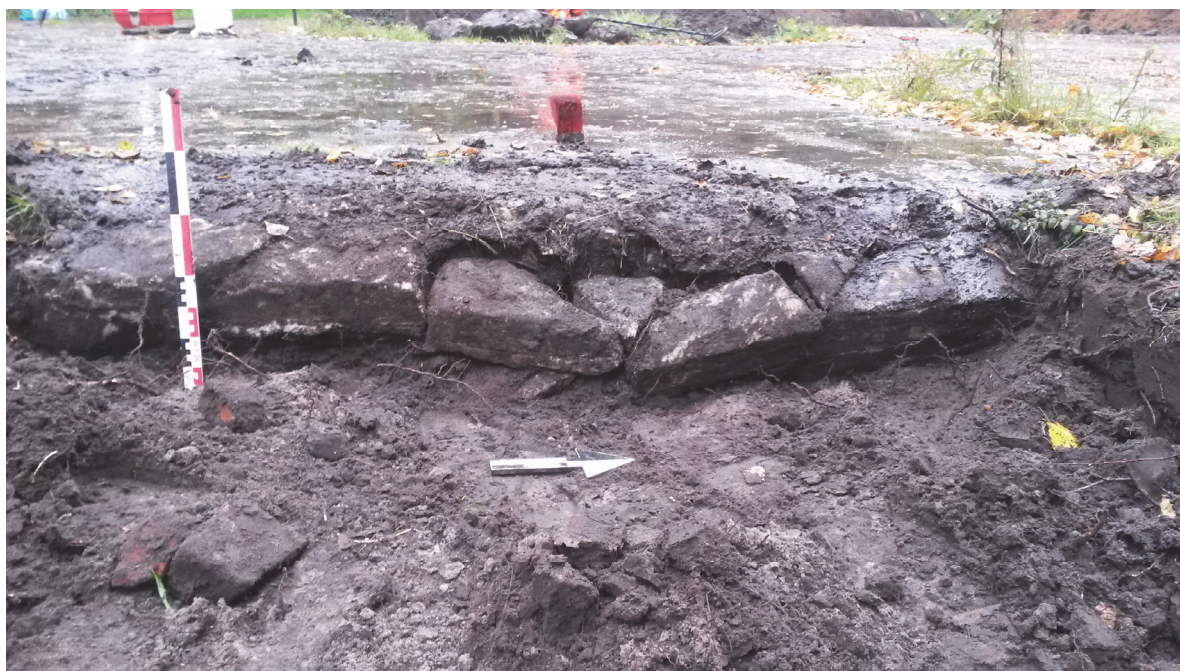
Afbeelding 5.3 | De rand van de betonnen schijf (s1) in werkput 2.

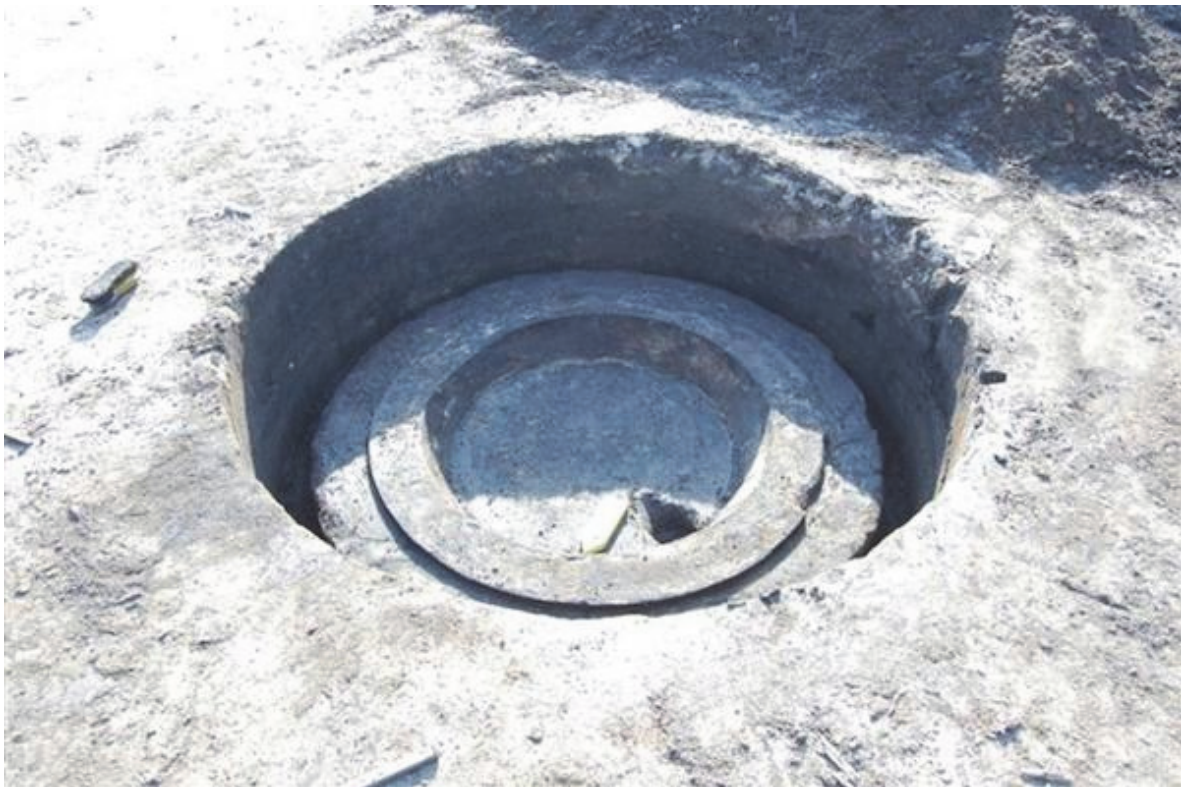
Afbeelding 5.4 | Het aslager van de compenseerschijf te Sint-Denijs-Westrem ([luchtvaarterfgoed.be](http://luchtvaarterfgoed.be)).

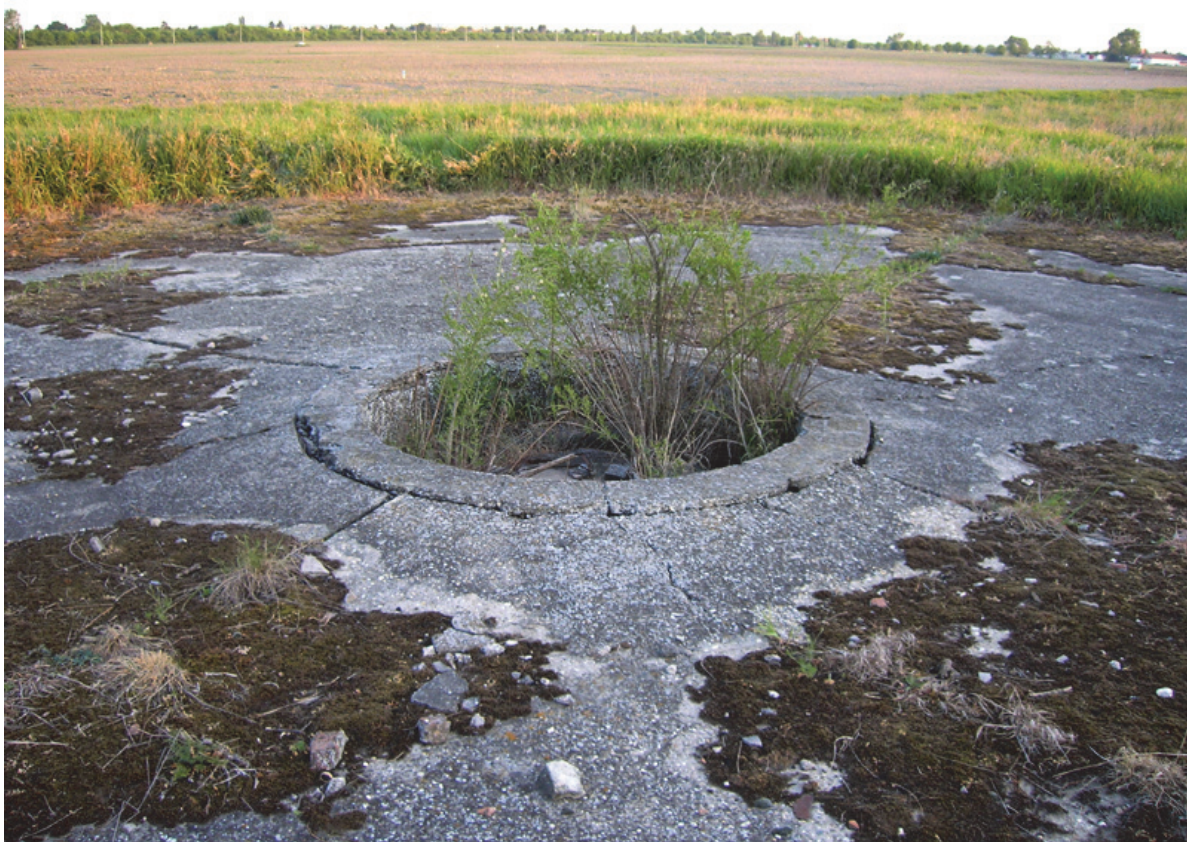
Afbeelding 5.5 | De compenseerschijf van Flugfeld Aspern ([flugfeld-aspern.info](http://flugfeld-aspern.info)).

Het aslager van de compenseerschijf te Aspern (Afbeelding 5.5) lijkt overeenkomsten te vertonen met het opgegraven aslager. In Sint-Denijs-Westrem (Afbeelding 5.4) zijn eveneens veel overeenkomsten te zien maar lijkt een ander type gebruikt te zijn; hier is in het midden geen centrale as of bevestiging daarvoor aanwezig. Ook heeft op de Fliegerhorst Venlo waarschijnlijk een vergelijkbaar exemplaar bestaan (luchtvaarterfgoed.be).

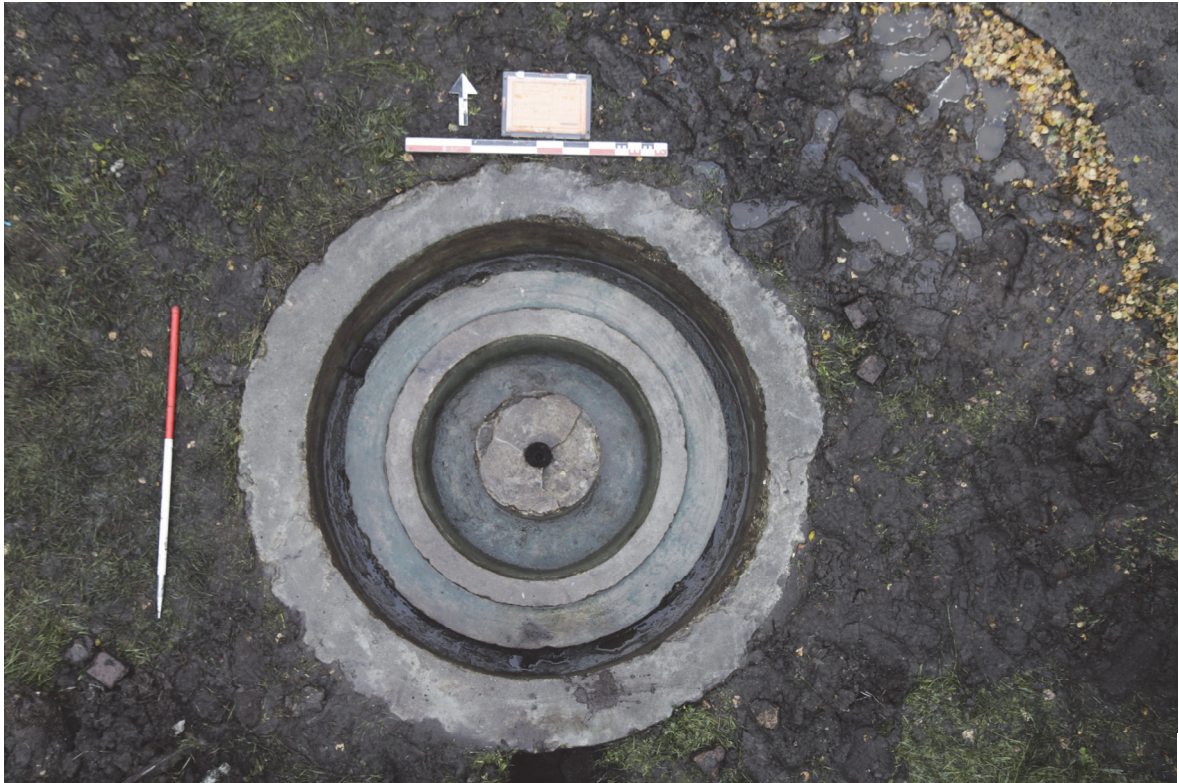
Afbeelding 5.7 | Het schoongemaakte aslager van bovenaf gezien.

In het midden van de betonnen schijf bevindt zich een betonnen element (s2). De 'ronde bak', zoals deze aan het maaiveld waarneembaar was, is na het graven en documenteren van de proefsleuven leeggehaald en schoongemaakt. Zoals verwacht betreft het een deel van het draaimechanisme van de compenseerinstallatie, namelijk een aslager (Afbeelding 5.6 en Bijlage 3).

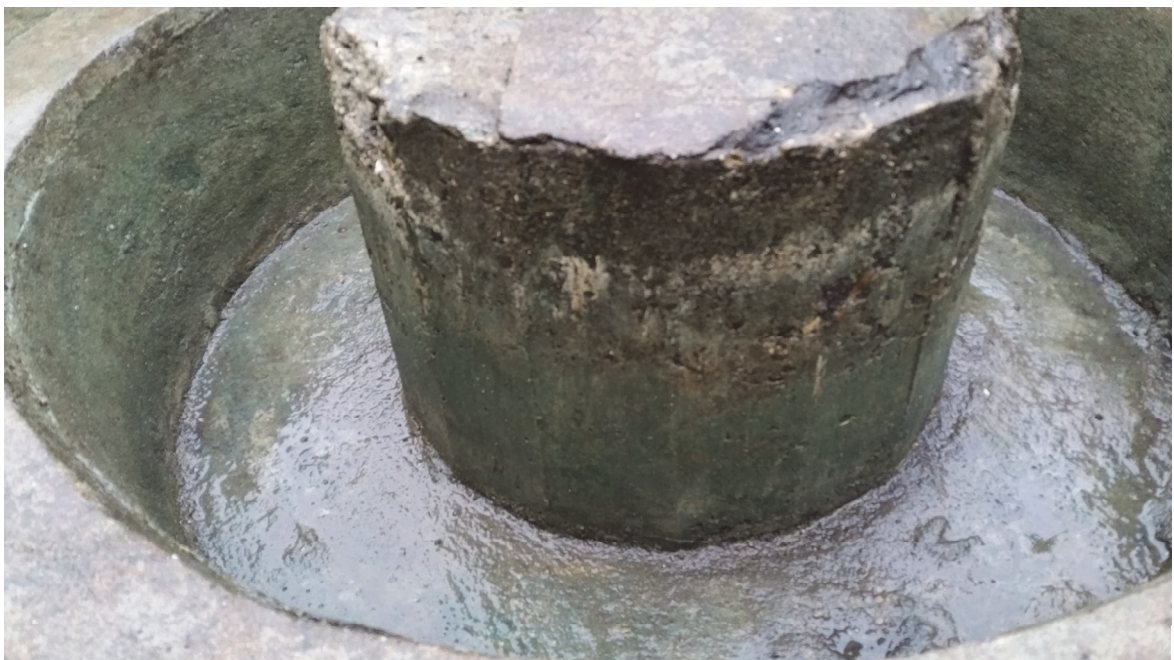
Afbeelding 5.8 | Detail van het schoongemaakte aslager. Het centrale deel heeft duidelijk een veelhoekige wand als gevolg van de bekisting of mal waarin het beton is gegoten.

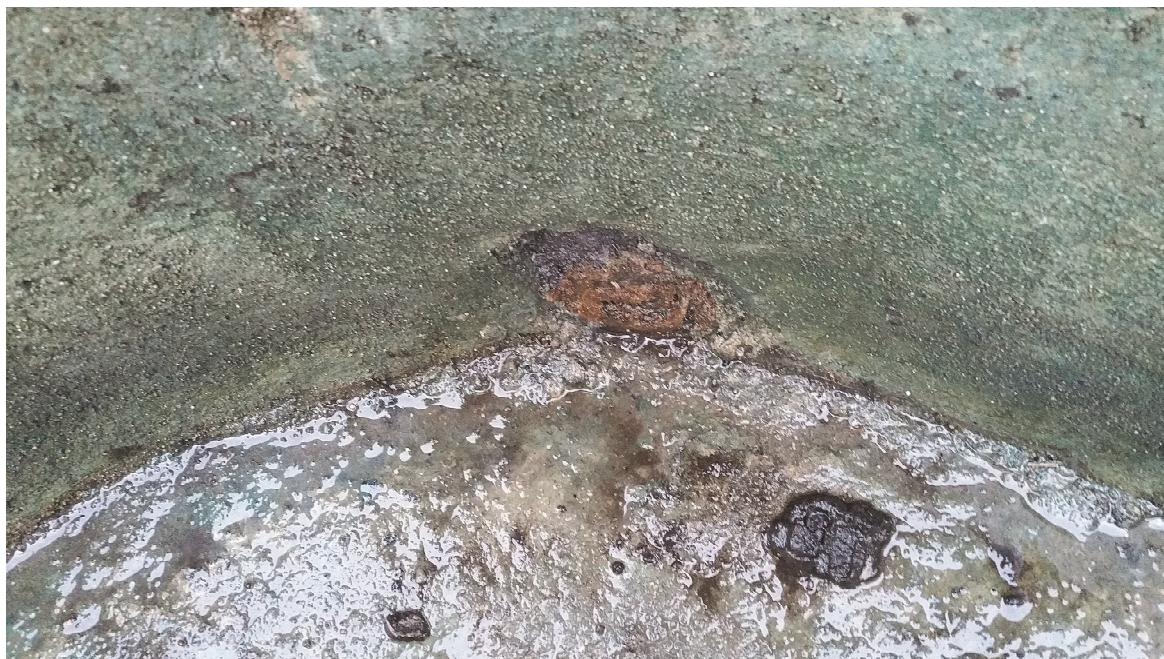
Afbeelding 5.9 | In het beton van het aslager is een houten plug aanwezig.

In het beton bevindt zich op één plaats een houten plug (Afbeelding 5.9 en Bijlage 3). De plug vult een cilindervormige holte op die de twee diepgelegen ringen van het lager met elkaar verbindt. De functie van de verbinding en de plug is niet helemaal duidelijk. Het zou kunnen gaan om een deel van de betonmal die in het beton is achtergebleven. De plug heeft in dat geval geen functie in de werking van het lager. Een andere optie is dat de plug op een later moment (mogelijk in delen vanwege het gebrek aan ruimte) in de holte is aangebracht. De plug zou dan een water- en vuilkerende werking kunnen hebben. De constructie is groen geschilderd, waarschijnlijk om verwerking tegen te gaan (Afbeelding 5.8). De onderdelen die geen verfresten bevatten, zullen de contactpunten met de nu verdwenen, bovengrondse onderdelen van de compenseerinstallatie geweest zijn.

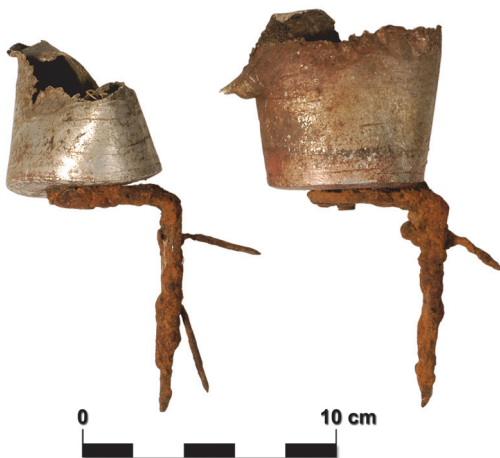
Afbeelding 5.12 | Twee struikeldraad-lichtseinen (vnr. 3)

De vondsten die in het aslager zelf zijn gevonden (vnr. 3) hebben voor het grootste deel geen verband met de compenseerschijf. Naast grote brokken beton bestonden de vondsten uit een complete betonnen kadastrale grenspaal, verschillende typen rode baksteen, ijzeren constructieonderdelen, fragmenten van glazen flesjes, twee vermoedelijke aluminium lichtseinen die aan een struikeldraad bevestigd waren en daardoor ontstoken werden (determinatie door A.V.A.J. Bosman; Afbeelding 5.12), een witte reflecterende klinker, afkomstig uit een start- of landingsbaan (Afbeelding 5.13), een aluminium schuimspaan (Afbeelding 5.14) en verschillende fragmenten groen beschildeerde pleisterlaag (Afbeelding 5.15). De beschikking op deze fragmenten lijkt op die van de onderdelen van het aslager, maar ze kunnen niet uit het aslager zelf afkomstig zijn omdat er geen ontbrekende stukken van deze grootte zijn. Misschien hangen ze samen met een niet behouden gebleven kompasroos rond de compenseerschijf. De grenspaal is vanwege het gewicht niet meegenomen maar op locatie achtergelaten.

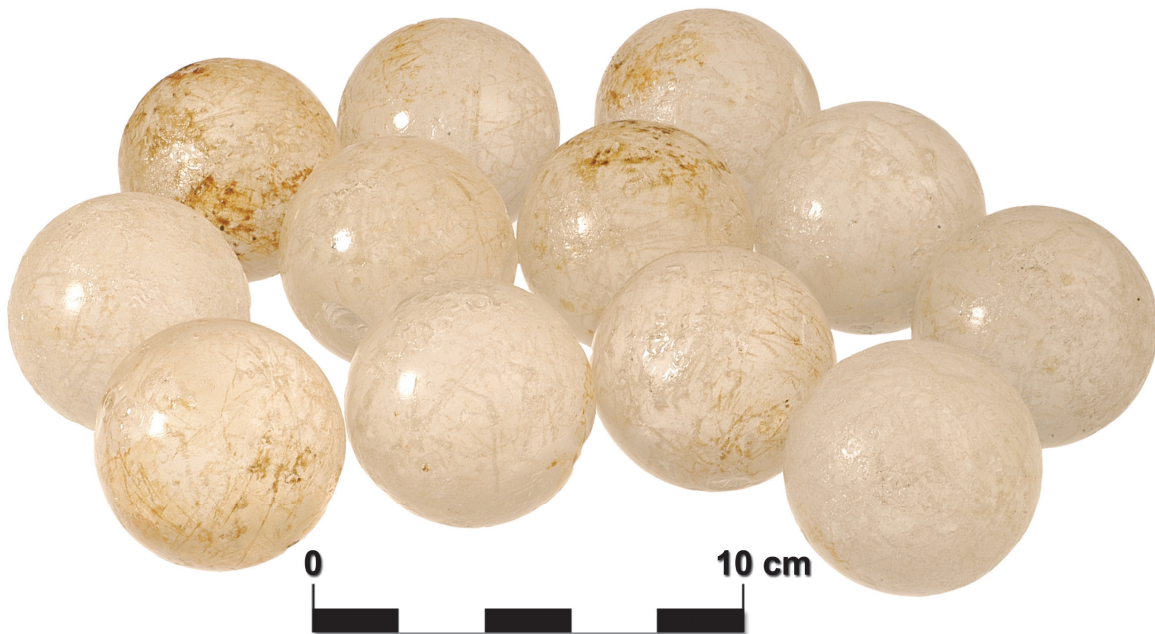
Afbeelding 5.16 | Een dozijn glazen kogels, onderdeel van het lagermechanisme van de compenseerschijf.

Op de bodem van het aslager in het middelste goot rond de as zelf, zijn twaalf glazen kogels gevonden (vnr. 3.1) die zeer waarschijnlijk wel deel hebben uitgemaakt van de aslagerconstructie. Evenals de betonnen schijf diende ook het aslager geheel metaalvrij te zijn om verstoring van het aardmagnetisme te voorkomen. De glazen kogels hebben een diameter van 6 cm en vertonen allemaal beschadigingen als gevolg van het rollen onder belasting van het bovenste deel van de lagerconstructie. (Afbeelding 5.16 |).

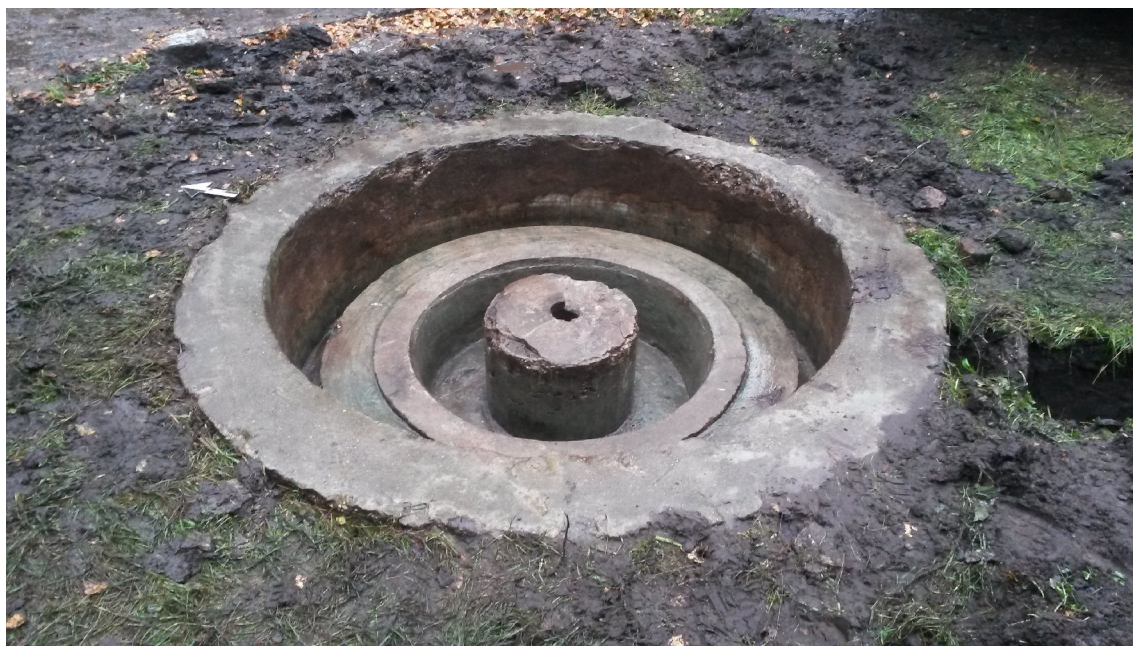
## Schematische dwarsdoorsnede compenseerschijf en detail aslager

- Plateau
- Centraal aslager
- Houten plug
- Verstoorde bovengrond
- C-horizont
- ... locatie houten plug
