## Verkennend Bodemonderzoek

Project: 2022-040

Locatie: Schiphorstdijk 22 te Denekamp

Datum: 13 mei 2022

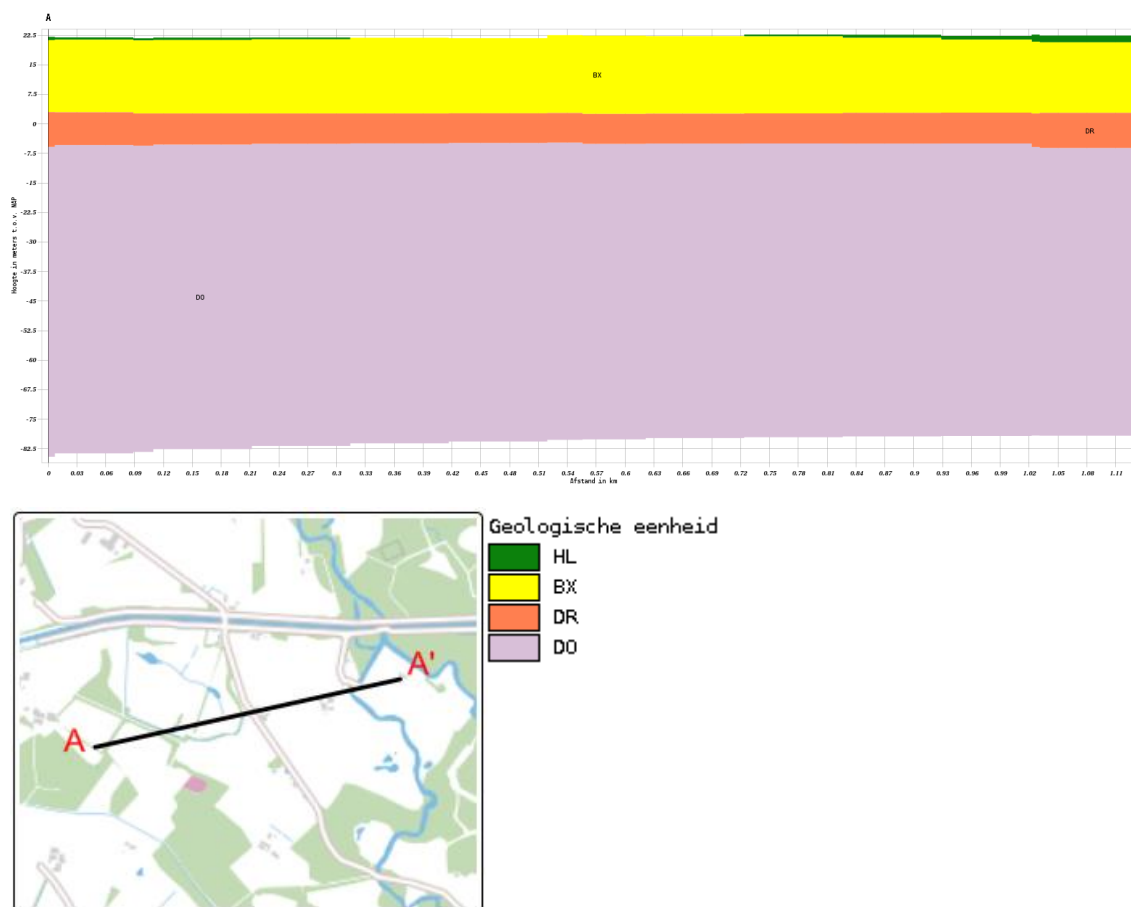
*Figuur 1 Geologisch opbouw landelijk model DGM v2.2*

De regionale geohydrologische bodemopbouw is weergegeven in onderstaande figuur.

De boorlocatie bevindt zich circa 23 meter boven NAP. De regionale grondwaterstroming is noordwestelijk.

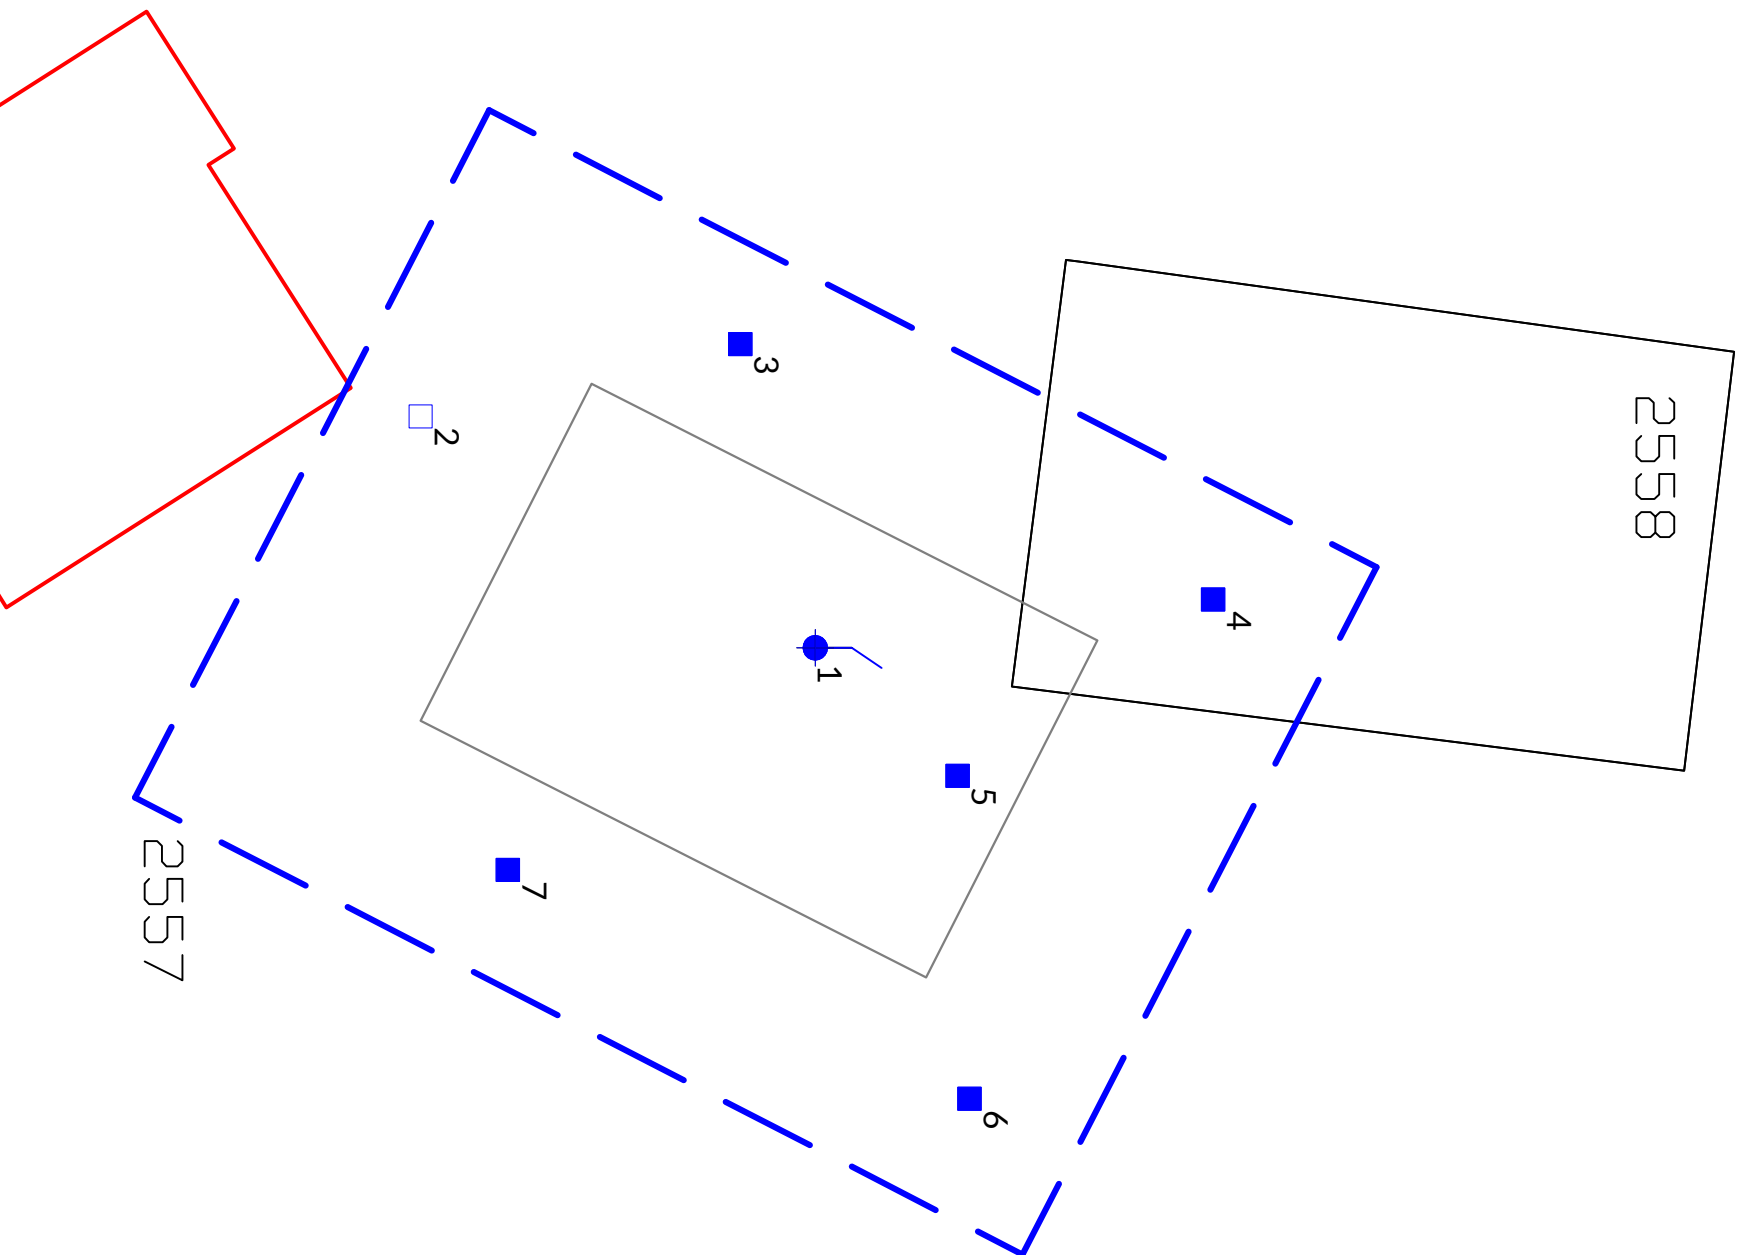
Overzichtstekening boorpunten

| Peilbuis<br> Boring tot 0.5 m -mv<br> Boring tot 2.0 m -mv<br> Boorgat 0.3x0.3x0.5<br> Boring tot 2.0 m -mv (edelmanboor Ø 12cm) | 5019 Perceelsnummers<br>— Kadastrale grens<br> Bestaande bebouwing<br> Huisnummer<br> Onderzoekslocatie |

De onderzoekslocatie beperkt zich tot een deel van een paardenbak en een deel van de weide (zie bijlage III).

De veldwerkzaamheden zijn uitgevoerd op 28 april 2022 (plaatsing peilbuis en monsternamen grond), en 6 mei 2022 (monsternamen grondwater). De positie van de boorlocaties zijn weergegeven in bijlage III.

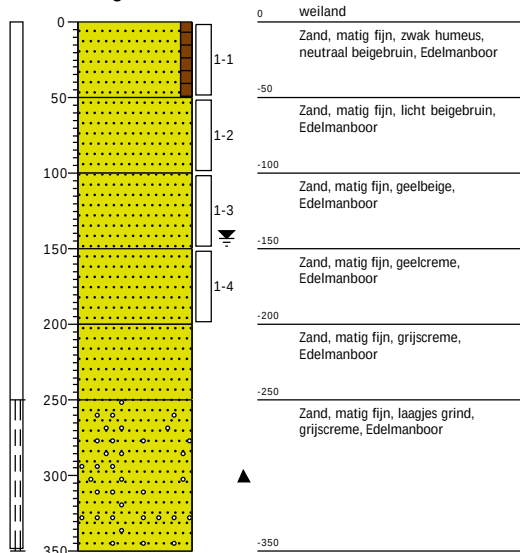
### Boring: 1

| Boring/Gat | Diepte boring (m -mv) | Traject (m -mv) | Grondsoort | Waargenomen bijzonderheden |
|---|---|---|---|---|
| 1 | 3,50 | 2,50 - 3,50 | Zand | laagjes grind |

Datum: 28-4-2022  
GWS: 143

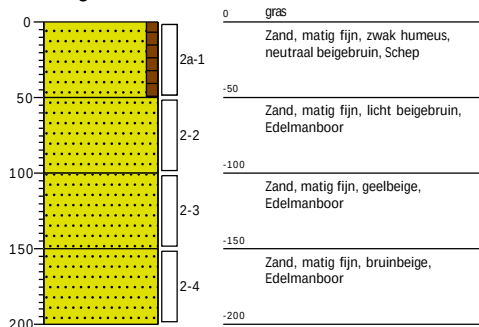
### Boring: 2

Datum: 28-4-2022

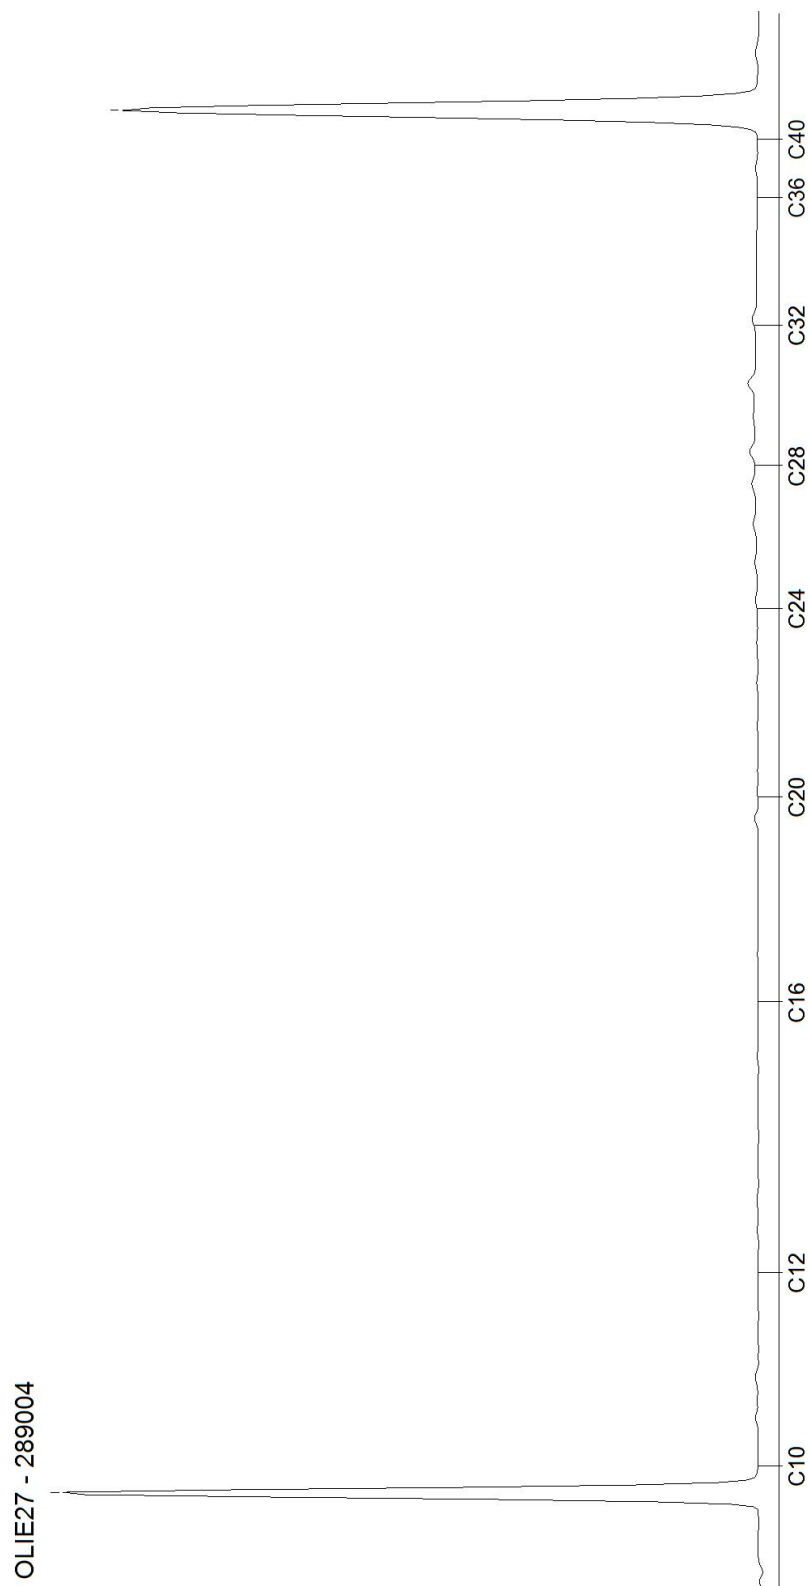
**Monster beschrijving: BM1**

CHROMATOGRAM for Order No. 1151615, Analysis No. 289004, created at 04.05.2022 09:18:57

In de bovengrondmengmonsters BM1 en BM2 zijn geen verhogingen aangetroffen. In het ondergrondmengmonster OM1 zijn eveneens geen verhogingen aangetroffen.

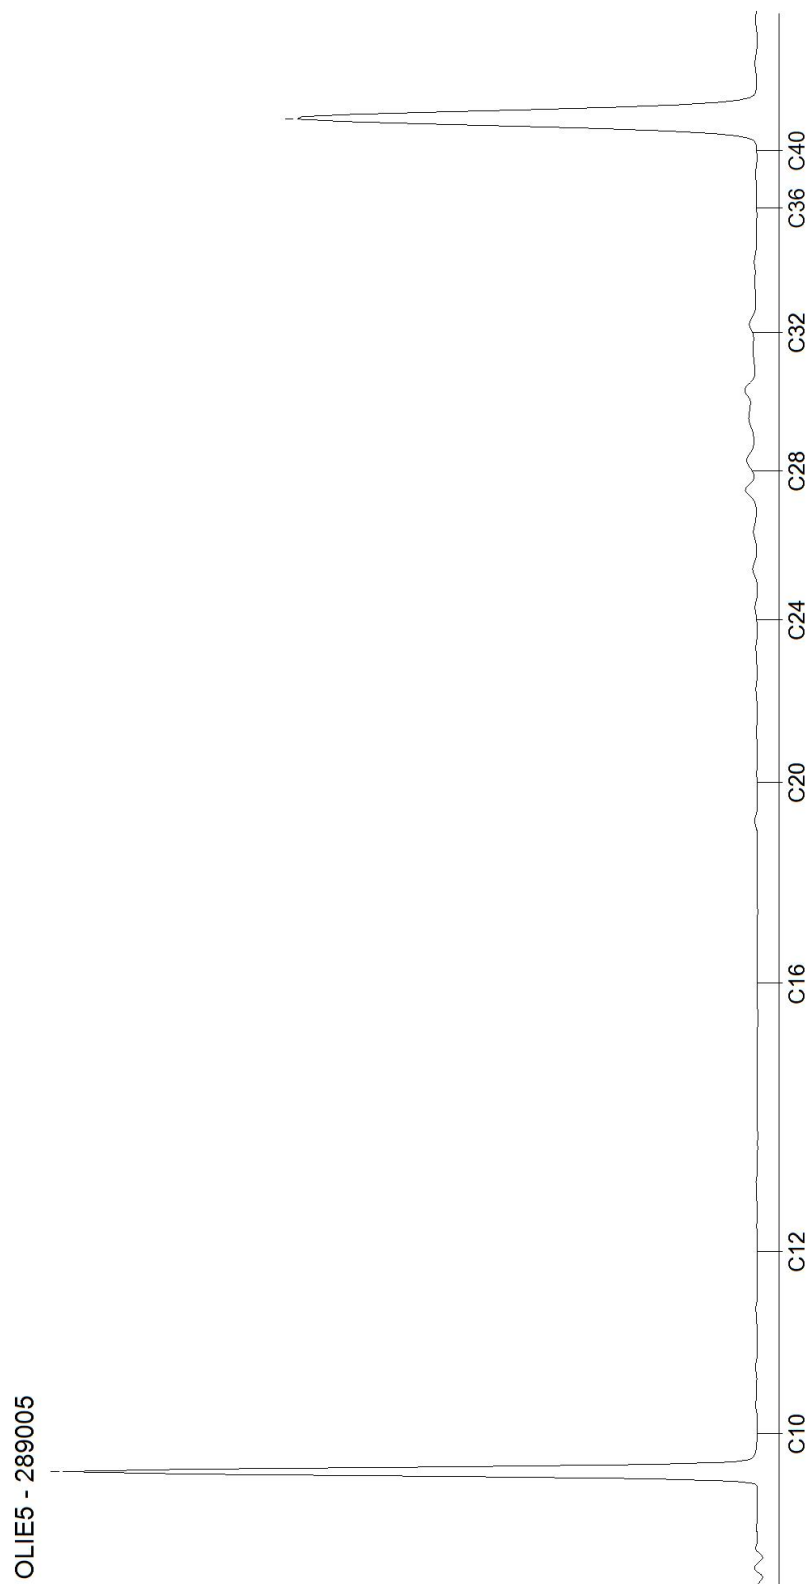
**Monster beschrijving: BM2**

CHROMATOGRAM for Order No. 1151615, Analysis No. 289005, created at 04.05.2022 09:53:27

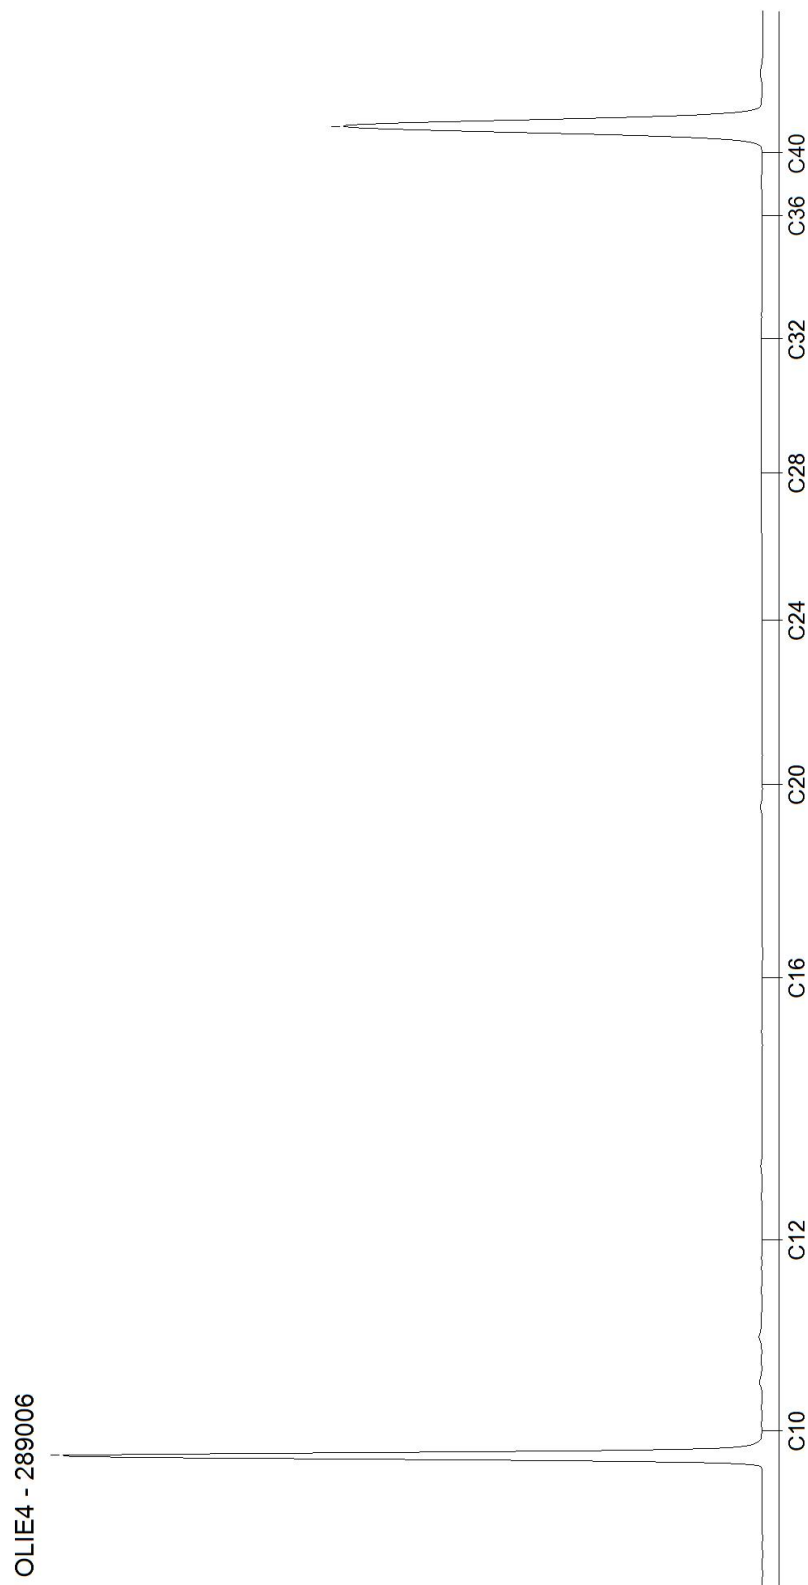
**Monster beschrijving: OM1**

CHROMATOGRAM for Order No. 1151615, Analysis No. 289006, created at 04.05.2022 09:40:15

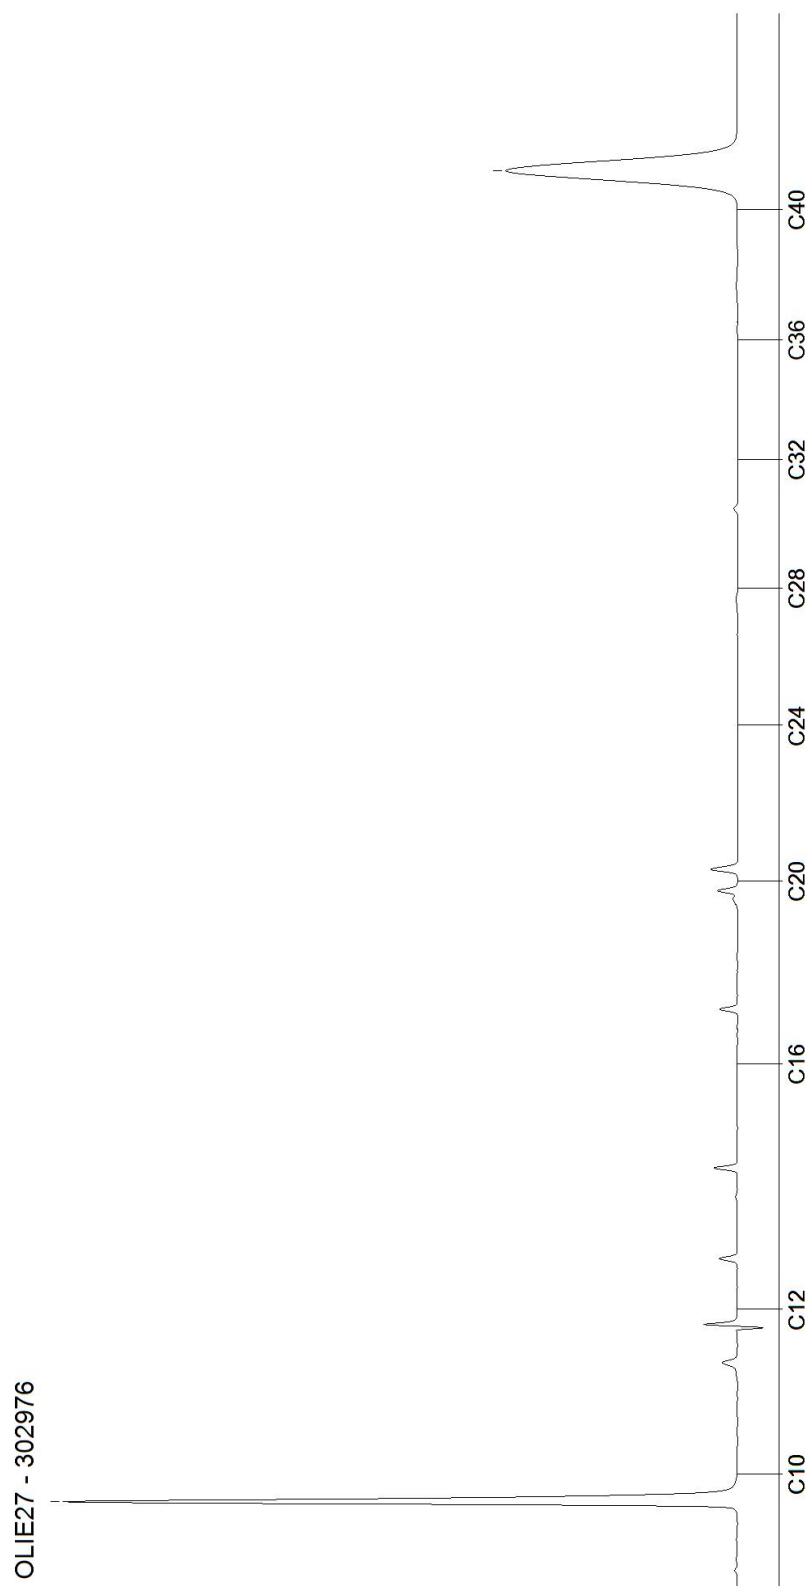
**Monster beschrijving: Pb1wm1**

CHROMATOGRAM for Order No. 1154236, Analysis No. 302976, created at 10.05.2022 06:32:44

In het grondwatermonster Pb1wm1 zijn lichte verhogingen nikkel, barium en naftaleen aangetroffen.
