**Verkennd bodem- en  
asfaltonderzoek**

Saterslostraat 22 te  
Saasveld

14 februari 2014

20140135/JGRO

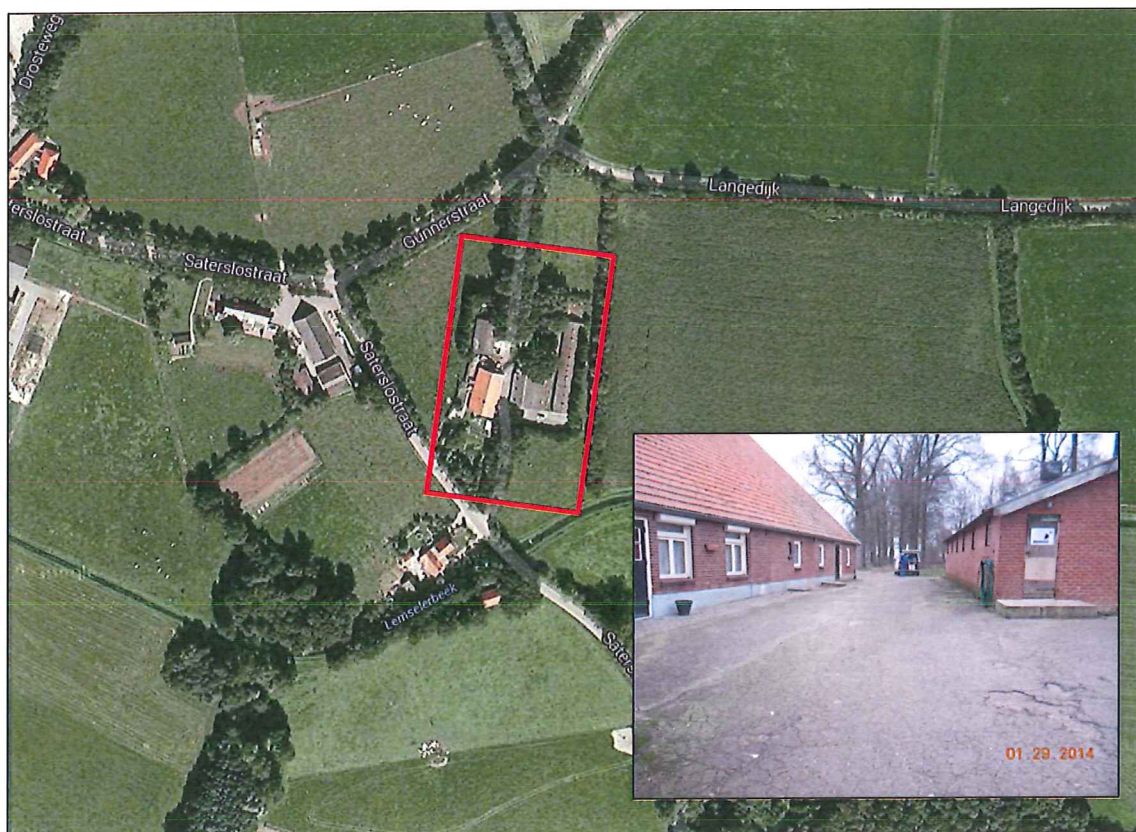
Op onderstaande figuur is een bovenaanzicht van de locatie middels een luchtfoto en een impressie van de onderzoekslocatie weergegeven. In bijlage 6 zijn enkele aanvullende foto's opgenomen.
