## Verkennd Bodemonderzoek

Project: 2019-071

Locatie: Beekdorpweg 9 te Saasveld

Datum: 5 juli 2019

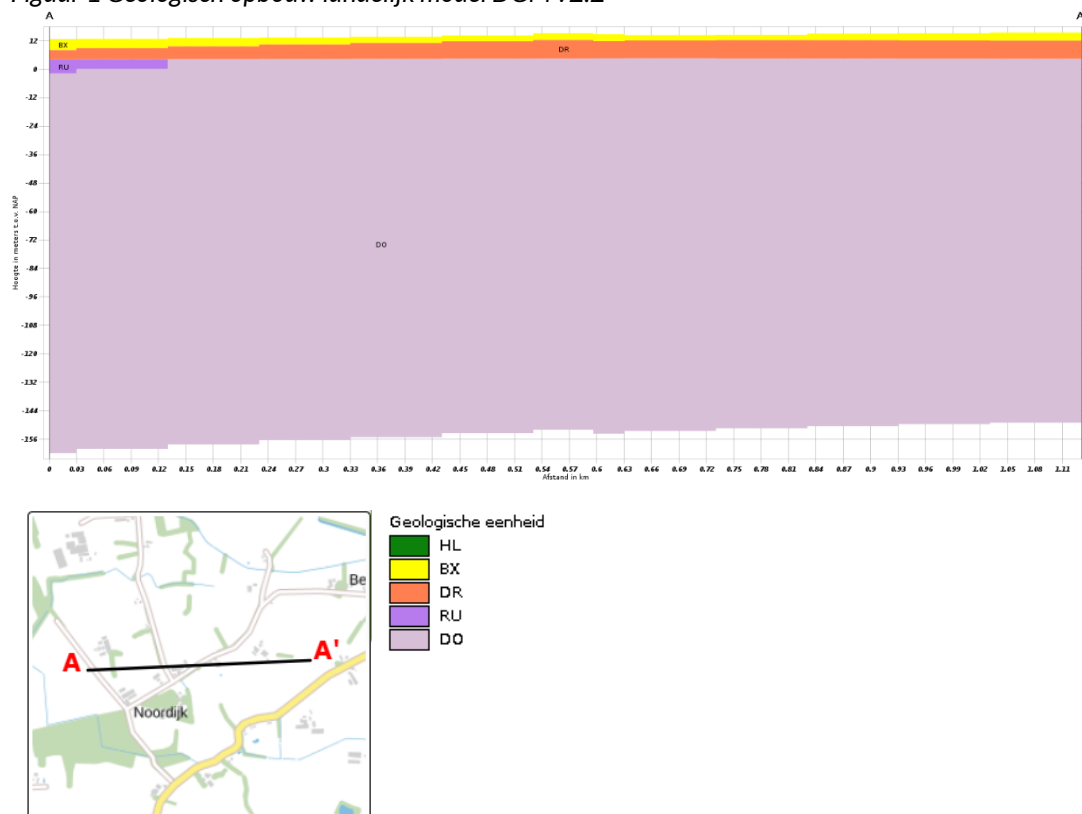
Figuur 1 Geologisch opbouw landelijk model DGM v2.2

De regionale geohydrologische bodemopbouw is weergegeven in onderstaande figuur.

De boorlocatie bevindt zich circa 15 meter boven NAP. De regionale grondwaterstroming is noordwestelijk.
