## Verkennd Bodemonderzoek

Project: 2021-132

Locatie: Westenveldweg 13 te Tilligte

Datum: 9 juli 2021

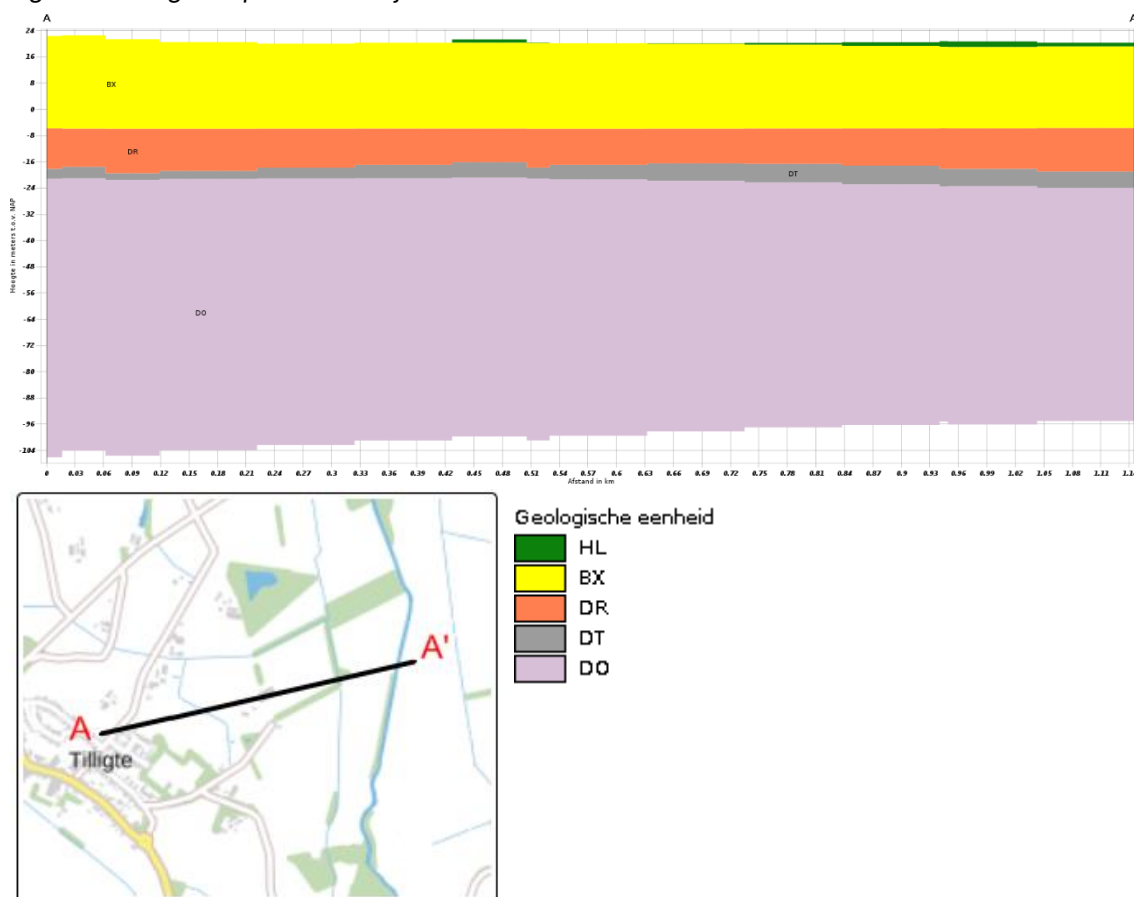
Figuur 1 Geologisch opbouw landelijk model DGM v2.2

De regionale geohydrologische bodemopbouw is weergegeven in onderstaande figuur.

De boorlocatie bevindt zich circa 21 meter boven NAP. De regionale grondwaterstroming is noordwestelijk.

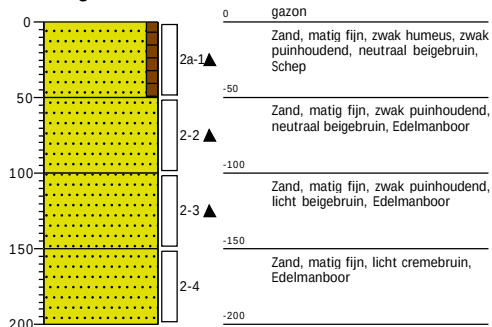
### Boring: 2

| Boring/Gat | Diepte boring (m -mv) | Traject (m -mv) | Grondsoort | Waargenomen bijzonderheden |
|---|---|---|---|---|
| 2 | 2,00 | 0,00 - 0,50 | Zand | zwak puinhoudend |
| | | 0,50 - 1,00 | Zand | zwak puinhoudend |
| | | 1,00 - 1,50 | Zand | zwak puinhoudend |

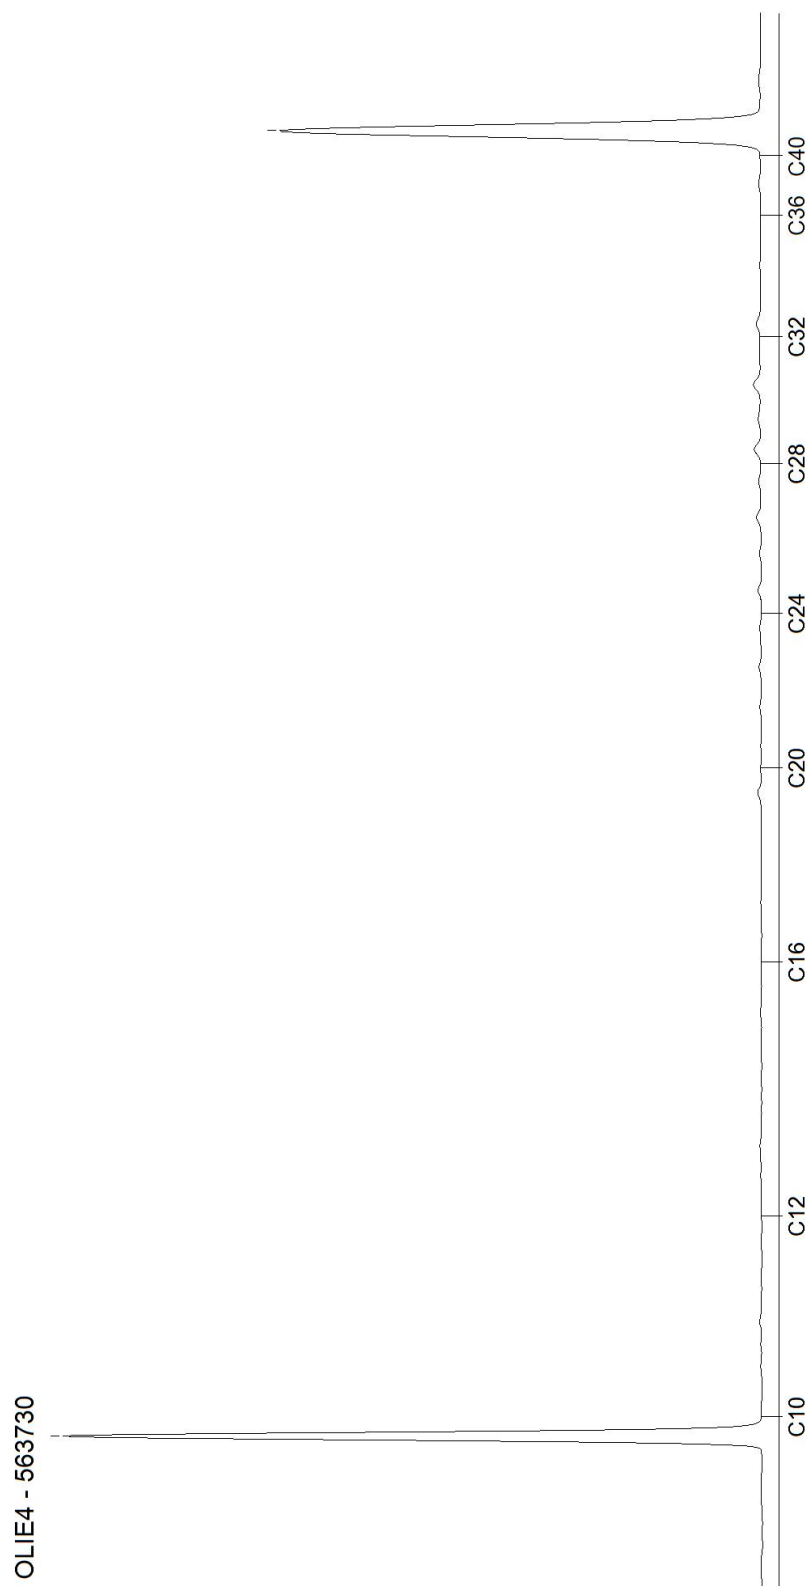
**Monster beschrijving: BM1**

CHROMATOGRAM for Order No. 1058132, Analysis No. 563730, created at 29.06.2021 06:37:57

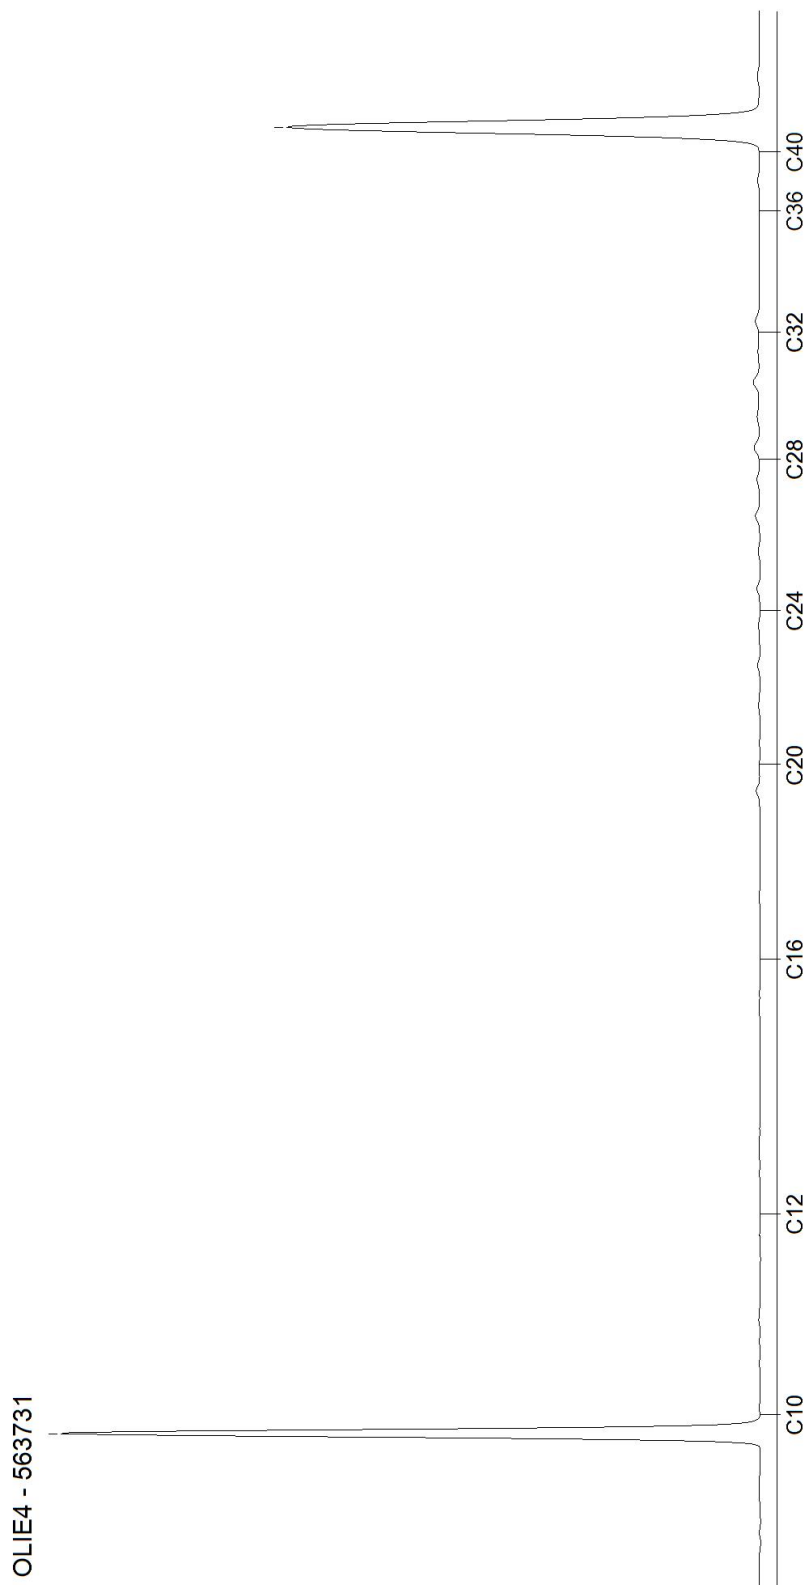
**Monster beschrijving: BM2**

CHROMATOGRAM for Order No. 1058132, Analysis No. 563731, created at 29.06.2021 06:37:57

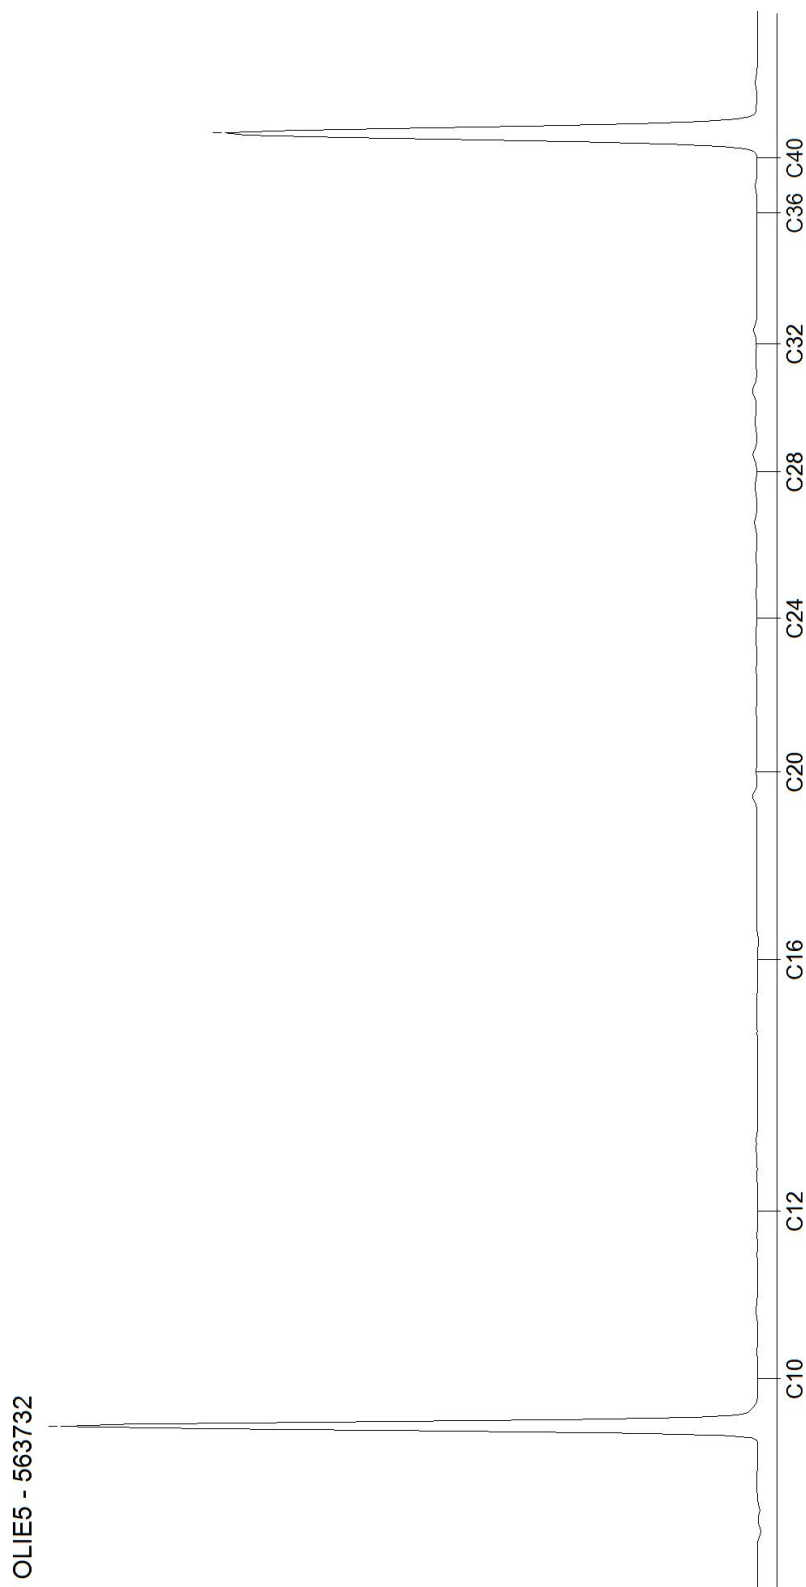
**Monster beschrijving: OM1**

CHROMATOGRAM for Order No. 1058132, Analysis No. 563732, created at 29.06.2021 07:00:48

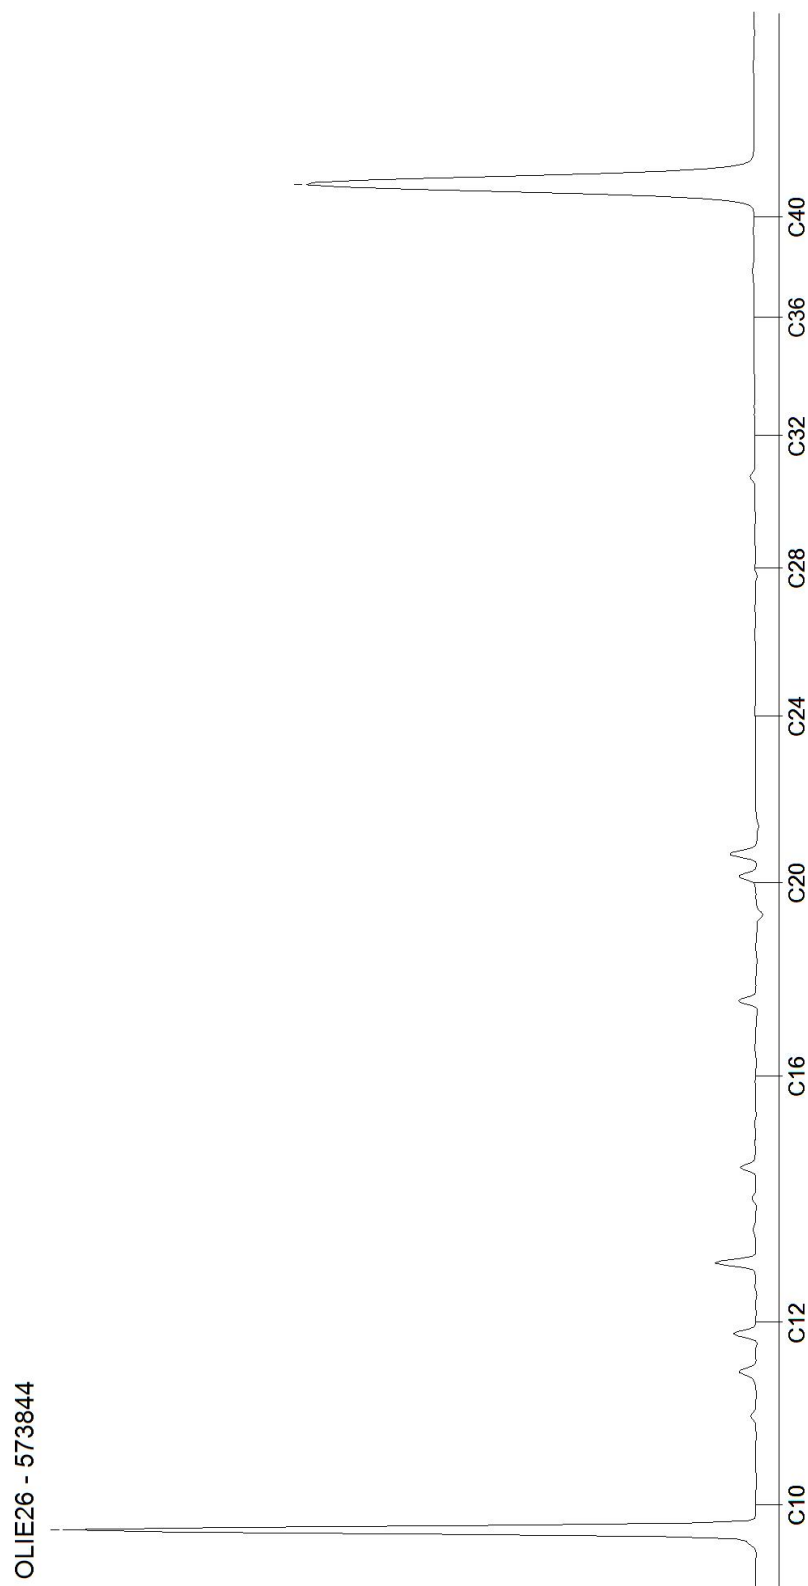
**Monster beschrijving: PB1 WM1**

CHROMATOGRAM for Order No. 1059936, Analysis No. 573844, created at 06.07.2021 13:02:56
