**Nader asbestonderzoek**  
**Withagsmedenweg 6 te Deurningen**

**18 november 2016**

| <b>Projectnummer</b> | 1242698 |

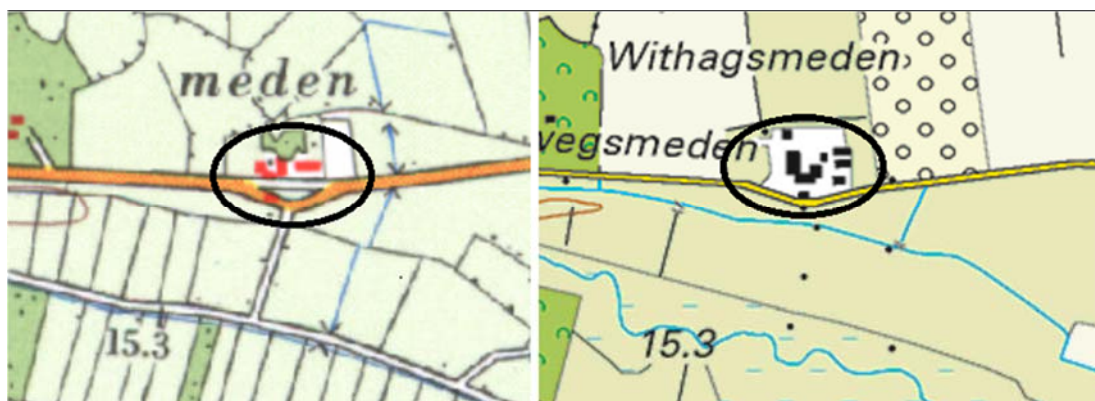
Figuur 2.1 Situatie in 1976 (links) en 2015 (rechts) (Bron: [www.topotijdreis.nl](http://www.topotijdreis.nl))

In figuur 2.1 zijn luchtfoto's weergegeven van 1976 en 2015, hierop is te zien waar het wegtracé was gesitueerd. In figuur 2.2 zijn foto's weergegeven van de huidige situatie.

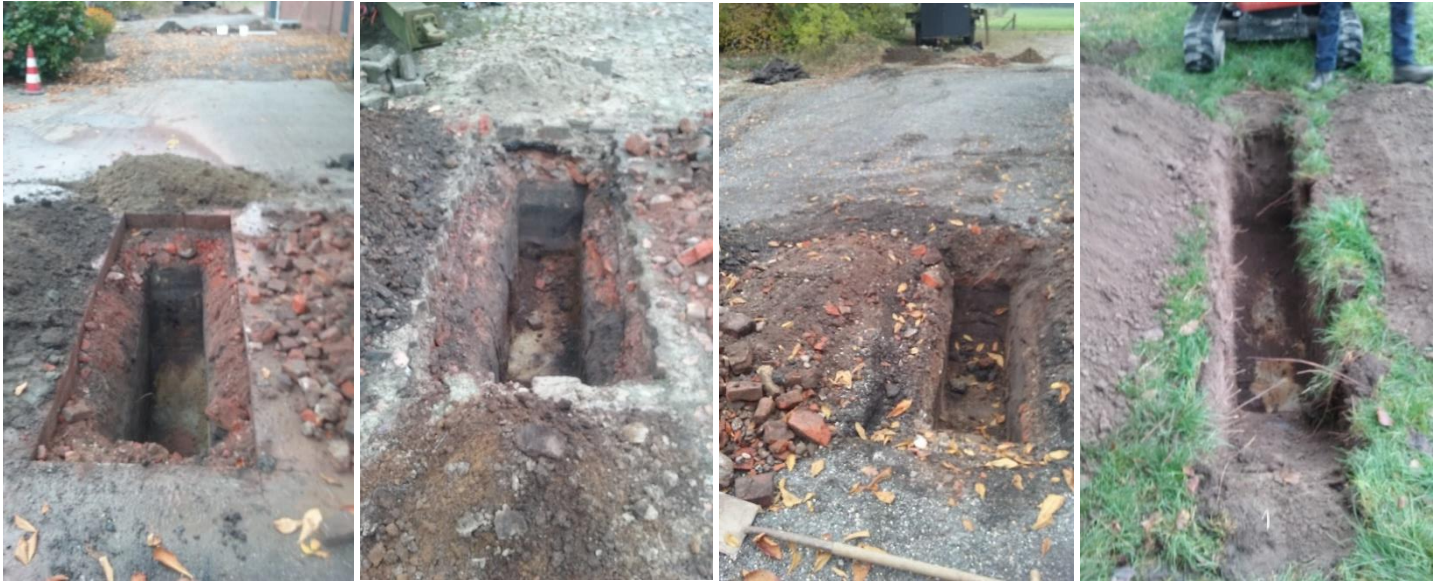
### Asbestsleuven 101 t/m 104

Tijdens de veldwerkzaamheden zijn diverse bodemvreemde materialen waargenomen in de grond. Aan de oost- en westzijde van het erf (tuin en weide) zijn lichte bijmengingen van fijn puin waargenomen. Onder de verharding van het erf en de oprit is een puinlaag van bouw- en sloopmateriaal aangetroffen tot circa 0,4 m -mv. Tevens is direct onder de asfalt en klinkerlaag ter plekke van sleuf 101 en 103 een teerhoudende asfaltlaag tot circa 0,2 m -mv aangetroffen. In de puinlaag van bouw- en sloopmateriaal van sleuf 101 zijn vier stukjes asbestverdachte golfplaat aangetroffen.

In het geanalyseerde grondmonster van sleuf 101 zijn, naast de vier stukjes asbestverdacht plaatmateriaal, vier (visueel niet zichtbare) stukjes asbest waargenomen in het laboratorium. Na analyse van het grond- en asbestverzamelmonster blijkt dat het gewogen gehalte 49 mg/kg d.s. bedraagt. In de overige mengmonsters is geen asbest gemeten boven de rapportagegrens.

De grond of puinlaag ter plaatse sleuf 101 mag met het oog op asbest vrij worden bewerkt, hergebruikt of vrij worden toegepast. De onderzochte bodemlaag dient als asbesthoudend te worden beschouwd met een asbestgehalte onder de interventiewaarde. Opmerking: De gehalten met asbest hebben betrekking op de huidige samenstelling. Aangezien in dit materiaal asbest is aangetroffen zal bij wijziging van de samenstelling van het materiaal, bijvoorbeeld bij zeping, de beoordeling van het materiaal opnieuw moeten worden uitgevoerd. Uitgezeefde fracties kunnen hogere asbestgehalten bevatten met (eventueel) een gehalte boven de interventiewaarde.
