## **VERKENNEND BODEMONDRZOEK ASBEST IN GROND**

Withagsmedenweg 6/6a te Deurningen

Projectnummer: 2018-027

Datum: 18 april 2018

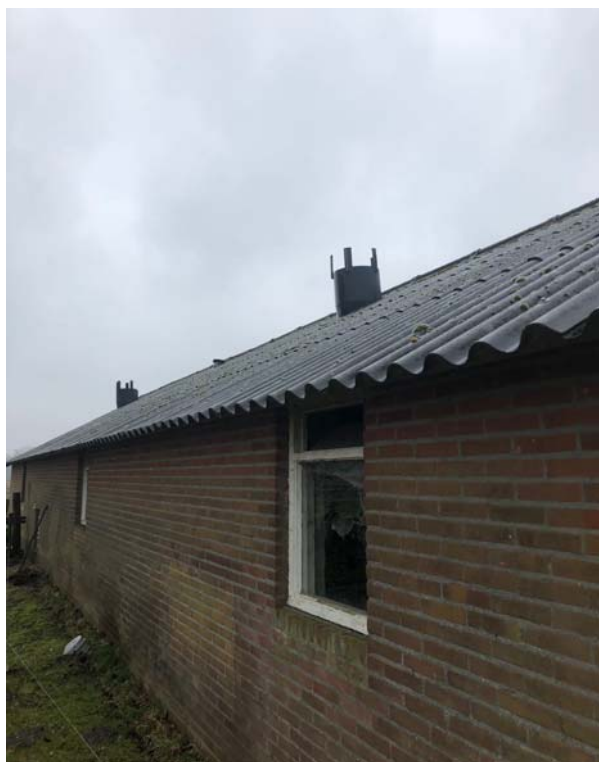
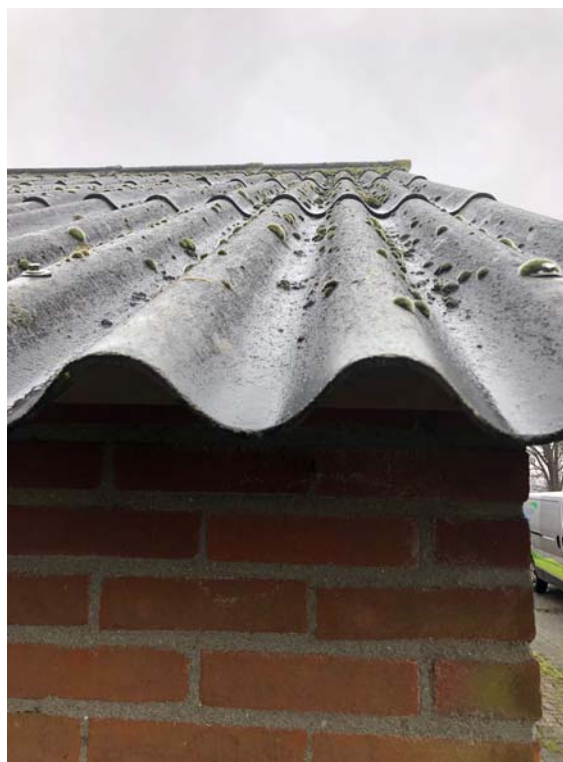
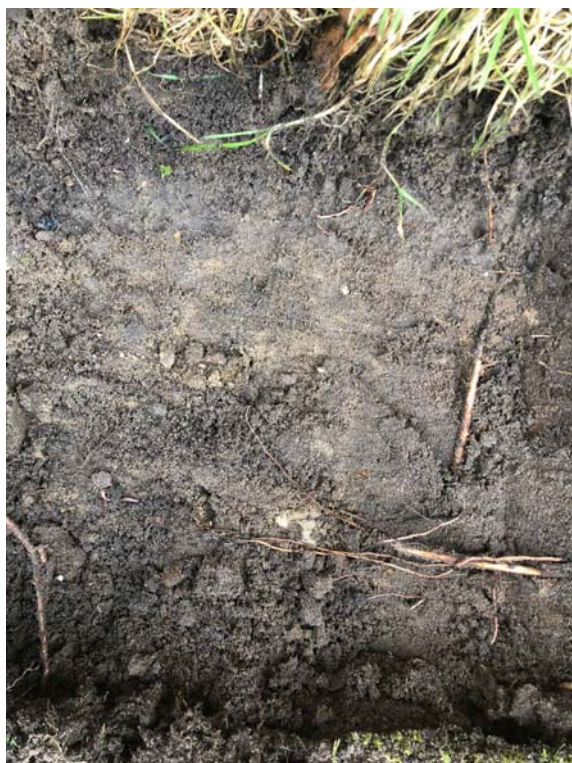
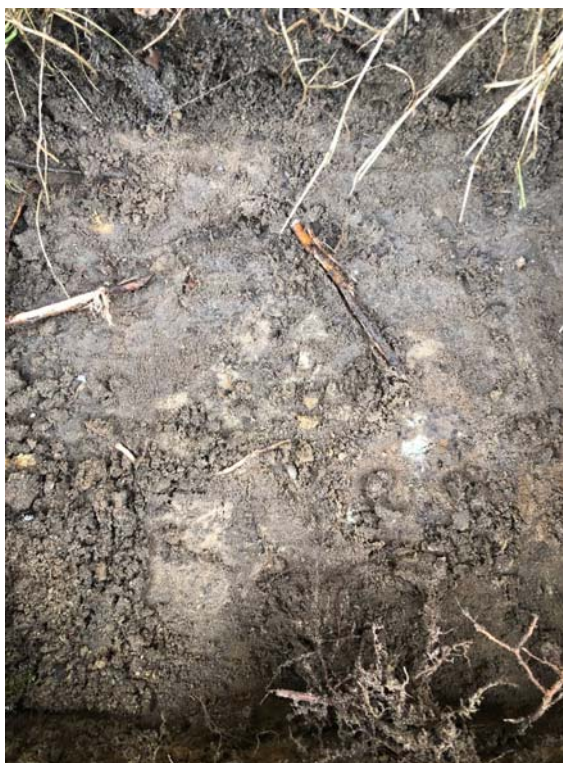
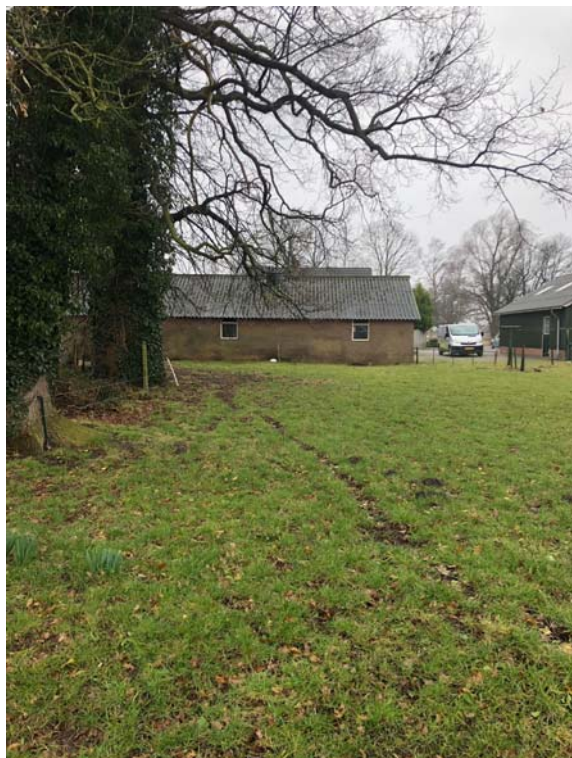
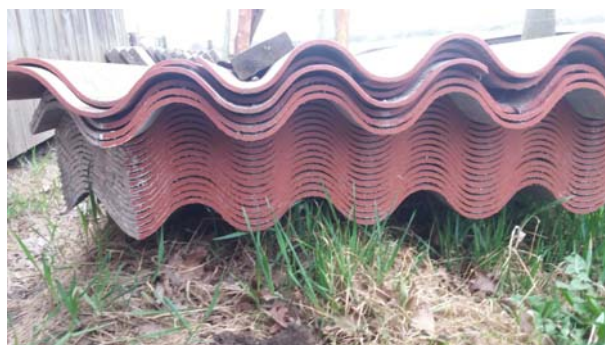
Foto's onderzoekslocatie

Ten noorden van Deellocatie 2 is een pallet met opgestapelde golfplaten gevonden (zie foto's bijlage VII). Het is onbekend of deze golfplaten asbest bevatten.
