## Verkennend Bodemonderzoek

Project: 2023-112

Locatie: Lattroppestraat 1 te Denekamp

Datum: 29 september 2023

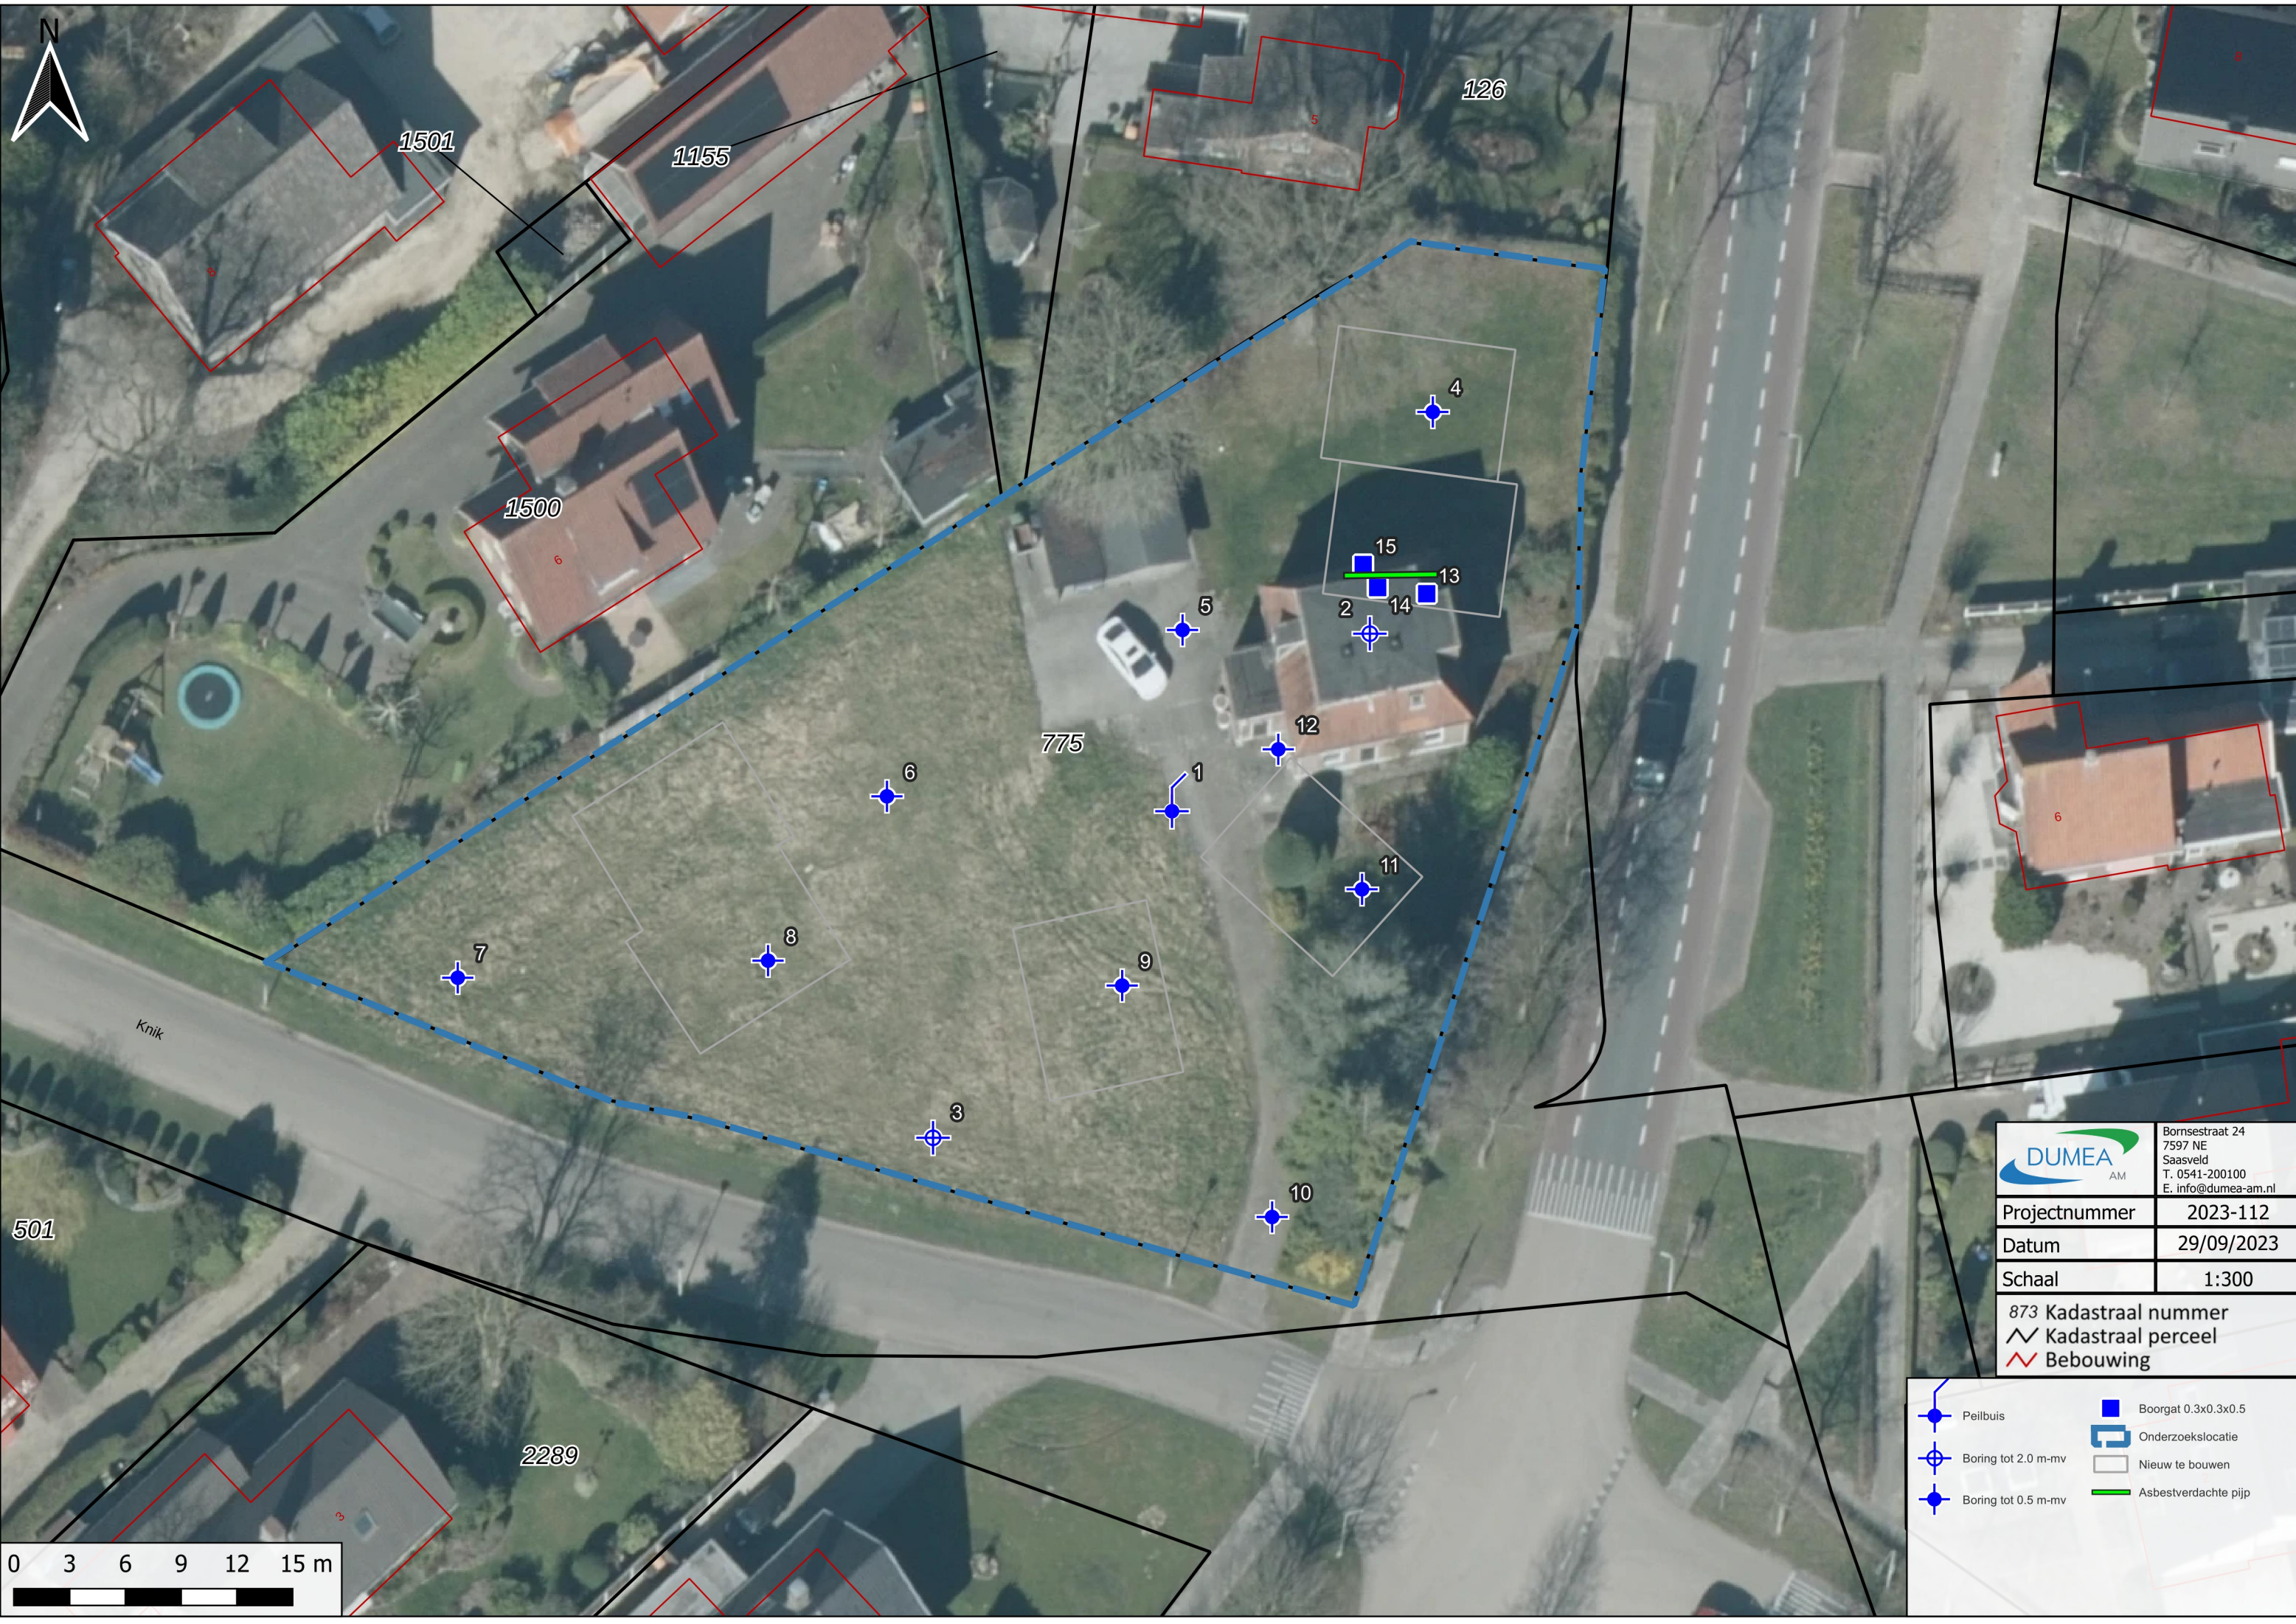
Overzichtstekening boorpunten

De veldwerkzaamheden zijn uitgevoerd op 15 september 2023 (plaatsing peilbuis en monstername grond), en 22 september 2023 (monstername grondwater). De positie van de boorlocaties zijn weergegeven in bijlage III.

- Peilbuis
- Boring tot 2.0 m-mv
- Boring tot 0.5 m-mv
- Boorgat 0.3x0.3x0.5
- Onderzoekslocatie
- Nieuw te bouwen
- Asbestverdachte pijp

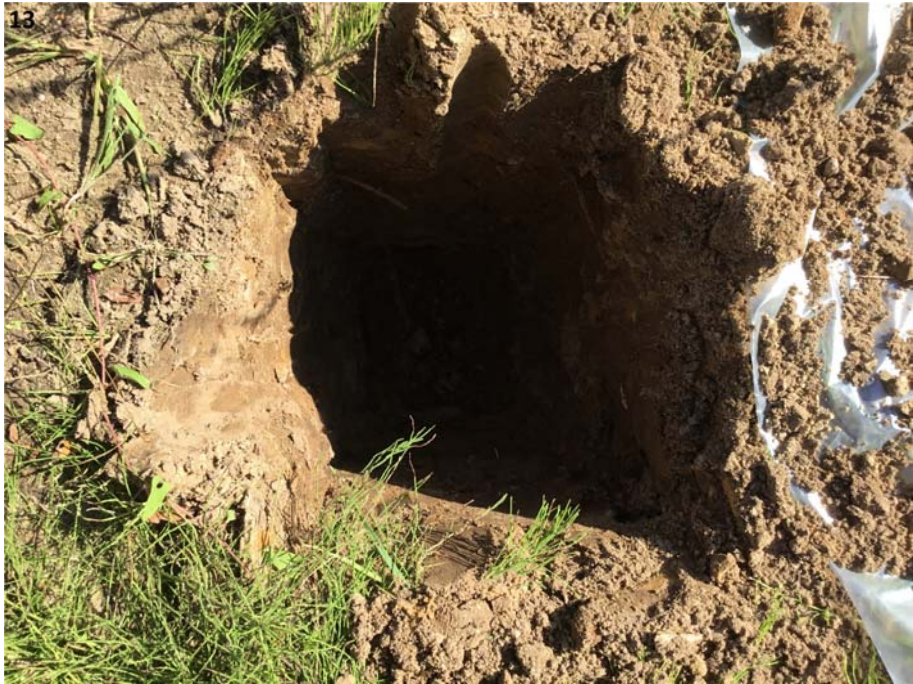
13

Op het maaiveld is een asbestverdachte pijp aangetroffen. Rondom de pijp zijn drie inspectiegaten gegraven.

Er is geen asbestverdacht materiaal in de inspectiegaten of in de boringen aangetroffen.

Geadviseerd wordt om de asbestverdachte pijp op het maaiveld op correcte wijze af te voeren.
